# Asbestinventarisatetest

Linkhoutstraat 372, 3560 Lummen

Attestnummer : 20230408-000018.000

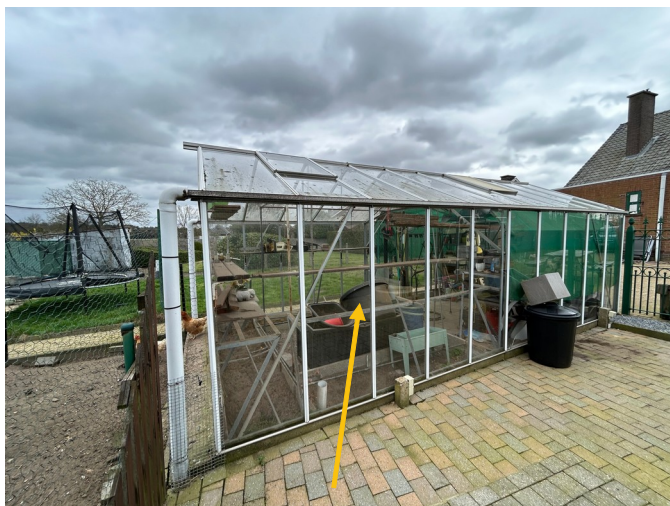
Vrije foto

Bestaat enkel uit glas en metaal

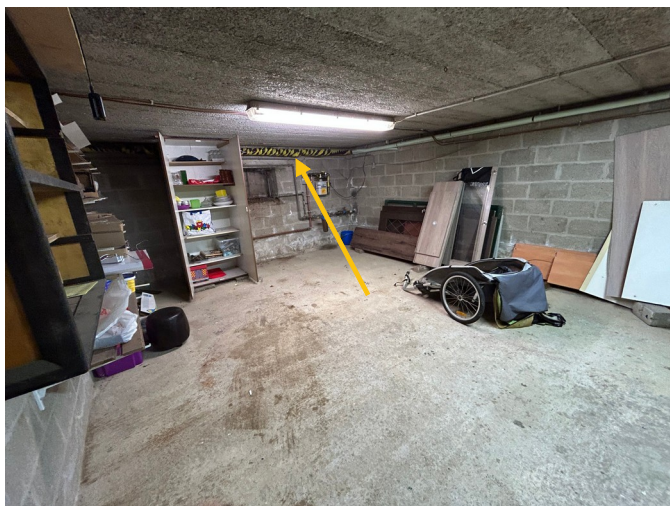
Vrije foto

Leidingisolatie is karton omwikkeld met plastick lint

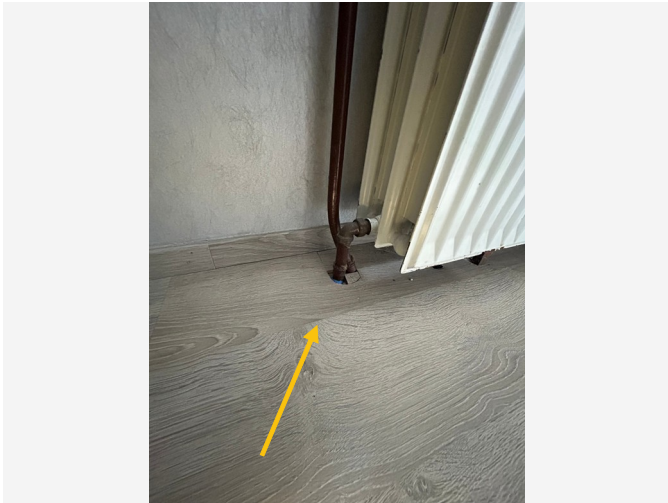
Vrije foto

Laminaat is van 2014

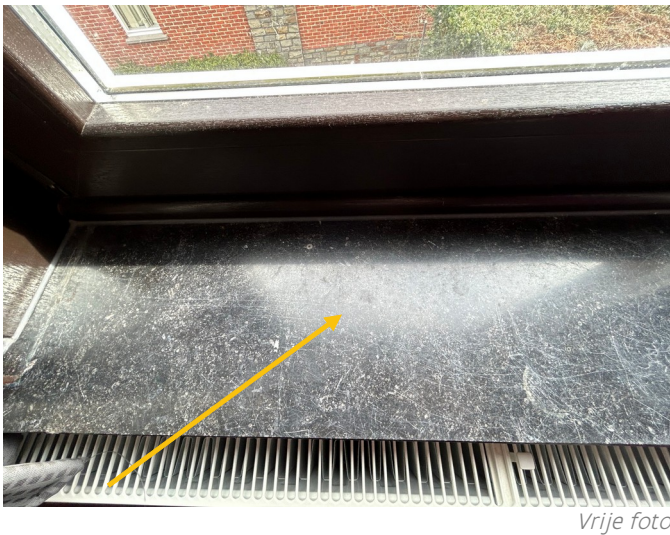
Venstertabletten in natuursteen

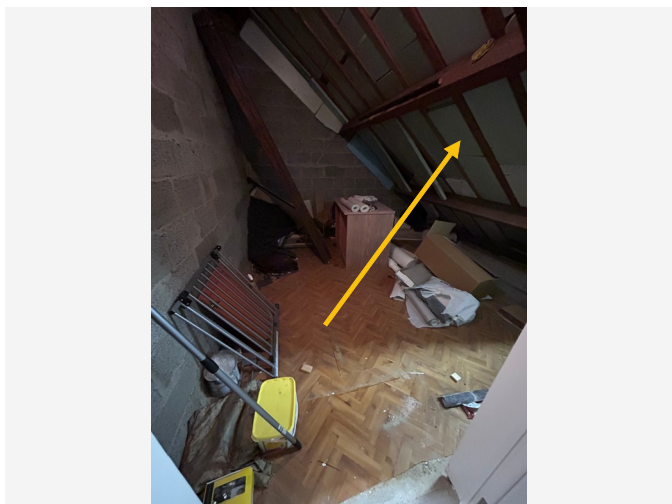
Vrije foto

Isolatie op zolder is piepschuim/isomo

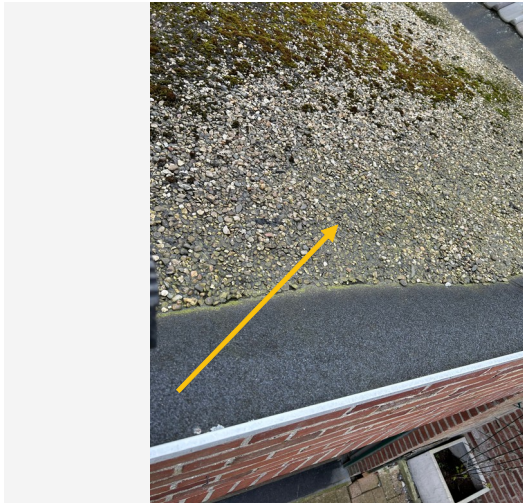
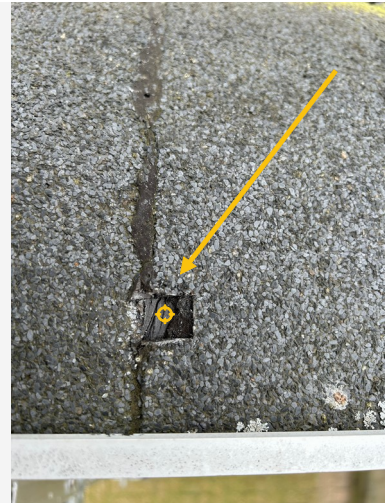
## Fiche 6: Garage

Geen asbest

| # | Type | Referentie | Resultaat |
|---|---|---|---|
| 6.1 | Puntmonster | MM002 | Geen asbest |

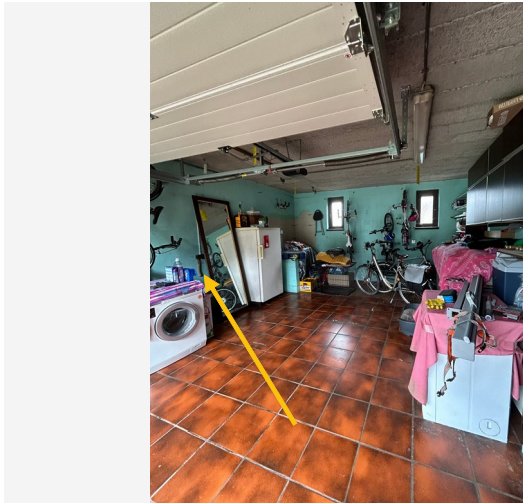
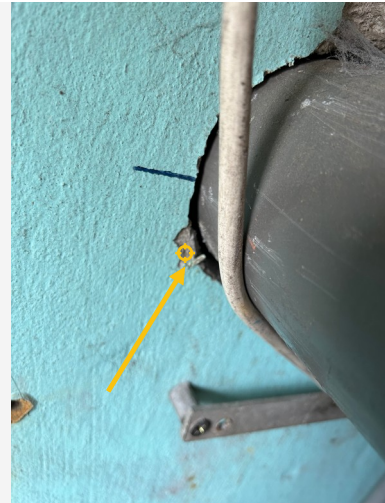
Geen asbest

| # | Type | Referentie | Resultaat |
|---|---|---|---|
| 7.1 | Puntmonster | MM001 | Geen asbest |
