# Asbestinventarisatetest

Verkallenstraat 26, 2400 Mol

Attestnummer : 20260915-000024.000

**Niet-asbestveilig**

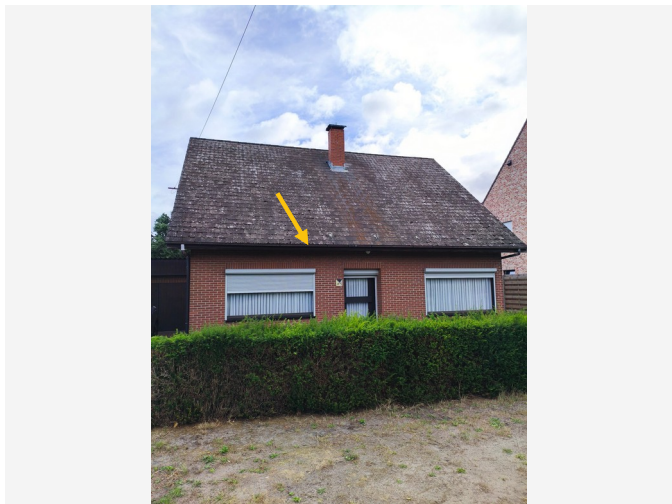
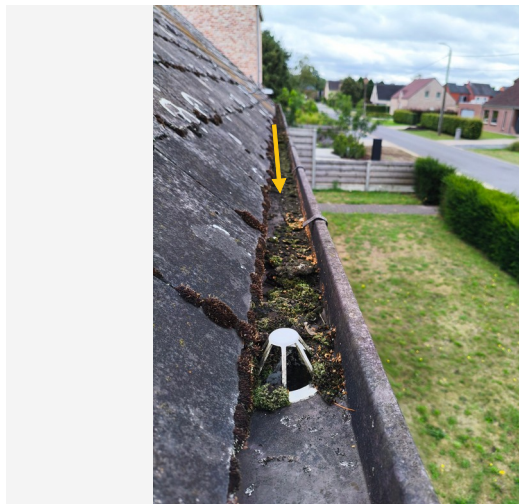
Het asbestmateriaal valt onder de mijlpaal van 2040.

**Dringend verwijderen**

| Beschrijving | Slib/sediment dakgoot |
| Bron van de resten | Dakleien |
| Gebondenheid resten | Niet hecht |

- Verwijder het asbestafval.
- Voer bijkomende staalname(s) uit.

- Eenvoudige handelingen: mag via doe-het-zelf of door werknemer(s) met opleidingsattest eenvoudige handelingen  
Reinig de dakgoten om asbesthoudend sediment of slib te verwijderen.

Voor verwijdering het slib extra bevochtigen of fixeren om stof te voorkomen , niet breken om stof te beperken .

Schep het mos in dubbel plastic zak , sluit dit luchtdicht af , en breng dit naar een erkend verwerker . Slib behoort tot niet hechtgebonden afval.

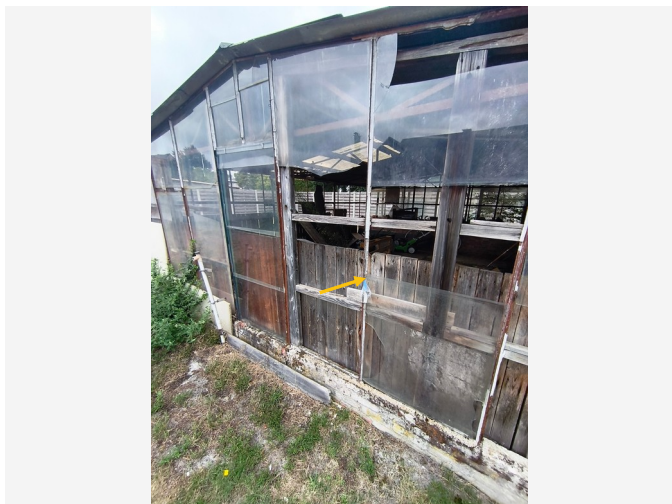
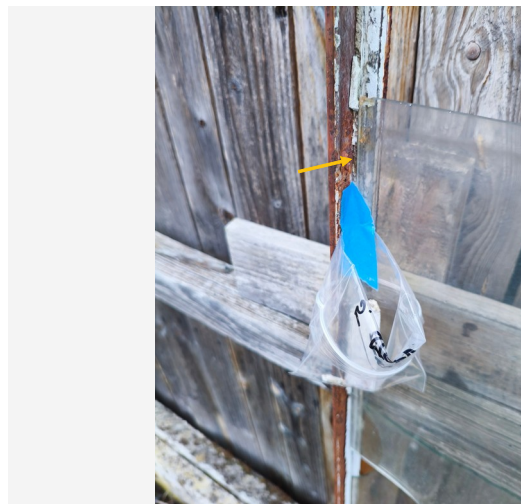
Verwijderen

| Eindbeoordeling materiaalrisico | Verhoogd materiaalrisico en/of verhoogde kans op vezelvrijgave |

| Toestand van het materiaal | Matig beschadigd, matig verweerd |

| # | Type | Referentie | Resultaat |
|---|---|---|---|
| 2.1 | Puntmonster | 05 | Chrysotiel |

| Beschrijving | Stopverf (staalname) |

- Zorg voor een veilig beheer. Vermijd het beschadigen van het asbestmateriaal. Controleer de toestand jaarlijks op wijzigingen.

- Eenvoudige handelingen: mag via doe-het-zelf of door werknemer(s) met opleidingsattest eenvoudige handelingen  
Stopverf houten ramen:

Wordt sterk afgeraden deze toepassing via doe-het zelf te verwijderen omwille van reële kans op vezelvrijgave. verwijdering doe het zelf: De toepassing extra fixeren en losbeitelen, verpakken in dubbel plastic afvalzakken, luchtdicht afsluiten en afvoeren naar een plaatselijk containerpark als asbesthoudend afval. Standaard dragen van de nodige wegwerp beschermingsmiddelen FFP 3 masker, handschoenen en tyvec CAT III type 5-6, afwasbaar schoeisel Voor hechtgebonden toepassingen: Bij verwijdering door doe-het-zelf moet men dit afval dubbel en luchtdicht verpakt aandienen bij het gemeentelijk recyclagepark. Men raadpleegt best op voorhand de voorwaarden van het recyclagepark. EH opgeleid personeel : idem werkmethode als doe het zelf , extra gebruik van een stofzuiger met absoluut filter Zie ook link Zie <https://ovam.vlaanderen.be/wie-mag-wat-verwijderen> <https://ovam.vlaanderen.be/voorzorgsmaatregelen-bij-asbestverwijdering> <https://ovam.vlaanderen.be/asbestafval-afvoeren> Zie ook wetgevend kader (website

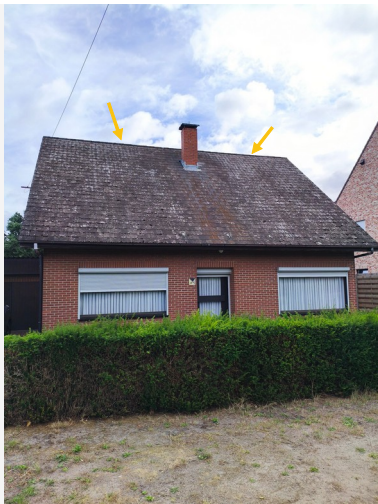
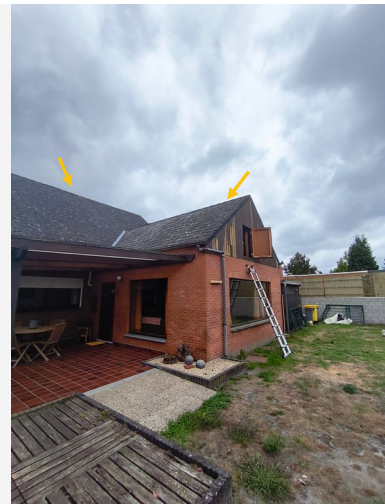
Het asbestmateriaal valt onder de mijlpaal van 2034.

Verwijderen

Reinigen/afschuren/ontmossen golfplaten (golfplaten mogen op geen enkele manier gereinigd of afgeschuurd worden. Totaalverbod sinds 27 april 2019)

- Verwijder dit asbestmateriaal zo snel mogelijk. Volg de toestand goed op.
- Voer bijkomende staalname(s) uit.

- Eenvoudige handelingen: mag via doe-het-zelf of door werknemer(s) met opleidingsattest eenvoudige handelingen  
EH via doe-het zelf Standaard dragen van de nodige wegwerp beschermingsmiddelen FFP 3 masker, handschoenen en tyvec CAT III type 5-6, afwasbaar schoeisel Indien mogelijk de ondervloer afdekken, nokpannen/windveren voorzichtig verwijderen, extra fixeren, niet breken, niet gooien, onmiddellijk dubbel verpakken, luchtdicht afsluiten of voorzichtig in container met asbest bag plaatsen. Voldoende benevelen/bevochtigen tijdens de duur van de werken. Indien nokpannen/windveren in slechte staat zijn en kans bestaat op breken: Eenvoudige handeling opgeleid personeel, alle werknemer(s) moeten wel beschikken over een opleidingsattest eenvoudige handelingen 8u Voor hechtgebonden toepassingen: Bij verwijdering door doe-het-zelf moet men dit afval dubbel en luchtdicht verpakt aandienen bij het gemeentelijk recyclagepark. Men raadpleegt best op voorhand de voorwaarden van het recyclagepark. Zie ook link Zie <https://ovam.vlaanderen.be/wie-mag-wat-verwijderen> <https://ovam.vlaanderen.be/voorzorgsmaatregelen-bij-asbestverwijdering> <https://ovam.vlaanderen.be/asbestafval-afvoeren> Zie ook wetgevend kader (website

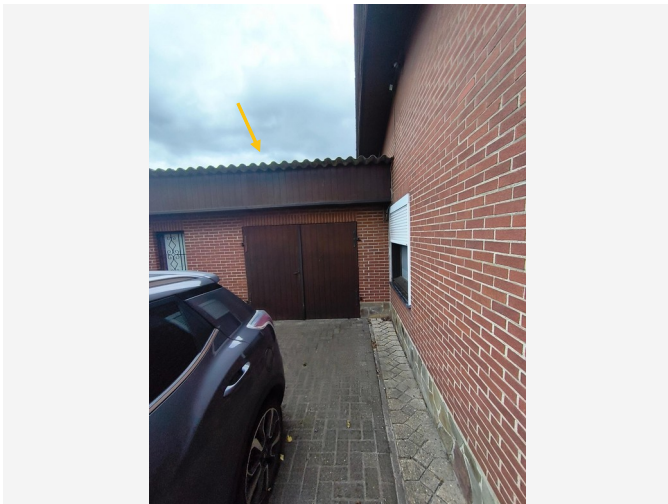
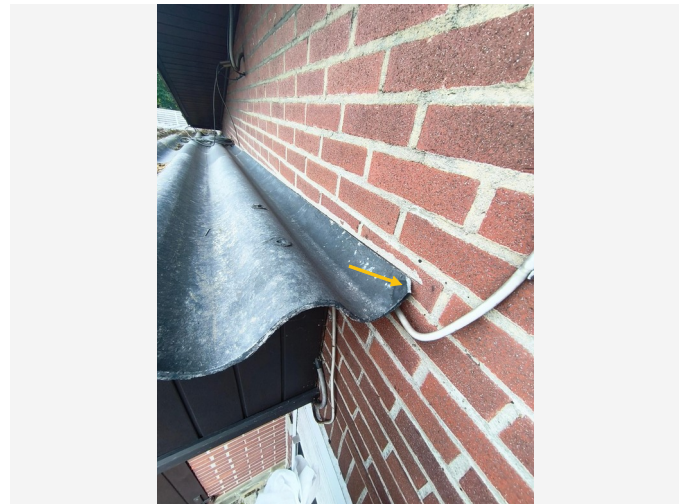
| Opmerking | De opgegeven volumes betreffen een beredeneerde schatting, er worden geen rechten toegekend aan deze schatting. De materialen zijn visueel herkend als asbest verdacht. |

- Eenvoudige handelingen: mag via doe-het-zelf of door werknemer(s) met opleidingsattest eenvoudige handelingen  
EH via doe-het zelf Standaard dragen van de nodige wegwerp beschermingsmiddelen FFP 3 masker , handschoenen en tyvec CAT III type 5-6 , afwasbaar schoeisel Indien mogelijk de ondervloer afdekken , golfplaten voorzichtig verwijderen, extra fixeren, niet breken , niet gooien, onmiddellijk dubbel verpakken , luchtdicht afsluiten of voorzichtig in container met asbest bag plaatsen. Voldoende benevelen/bevochtigen tijdens de duur van de werken. Indien golfplaten in slechte staat zijn en kans bestaat op breken : Eenvoudige handeling opgeleid personeel , alle werknemer(s) moeten wel beschikken over een opleidingsattest eenvoudige handelingen 8u Voor hechtgebonden toepassingen: Bij verwijdering door doe-het-zelf moet men dit afval dubbel en luchtdicht verpakt aandienen bij het gemeentelijk recyclagepark. Men raadpleegt best op voorhand de voorwaarden van het recyclagepark. Zie ook link Zie <https://ovam.vlaanderen.be/wie-mag-wat->

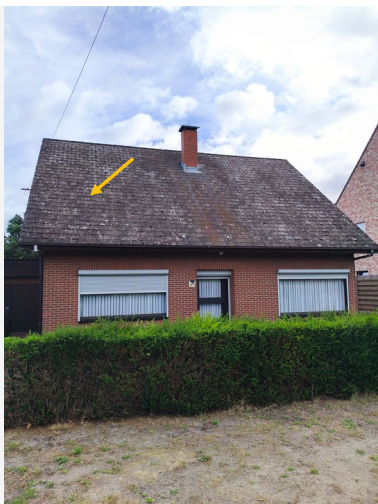
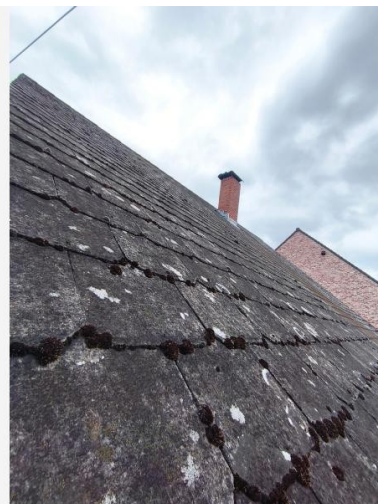
| Opmerking | <p>Er werd een staal genomen aan een uitstekend stuk waardoor de waterdichtheid van de dakbedekking niet in het gedrang komt.</p> <p>De vermelde oppervlaktes, diktes en volumes betreffen een beredeneerde schatting. Er worden geen rechten verleend aan deze oppervlaktes/diktes/volumes</p> |

- Eenvoudige handelingen: mag via doe-het-zelf of door werknemer(s) met opleidingsattest eenvoudige handelingen  
EH via doe-het zelf Standaard dragen van de nodige wegwerp beschermingsmiddelen FFP 3 masker , handschoenen en tyvec CAT III type 5-6 , afwasbaar schoeisel Indien mogelijk de ondervloer afdekken , leien voorzichtig verwijderen, extra fixeren, niet breken , niet gooien, onmiddellijk verpakken of voorzichtig in container met asbest bag plaatsen. Voldoende benevelen/bevochtigen tijdens de duur van de werken. Gebruik geen storkokers. Voor hechtgebonden toepassingen: Bij verwijdering door doe-het-zelf moet men dit afval dubbel en luchtdicht verpakt aandienen bij het gemeentelijk recyclagepark. Men raadpleegt best op voorhand de voorwaarden van het recyclagepark. Indien leien in slechte staat zijn en kans bestaat op breken : Eenvoudige handeling opgeleid personeel , alle werknemer(s) moeten wel beschikken over een opleidingsattest eenvoudige handelingen 8u Zie ook link Zie <https://ovam.vlaanderen.be/wie-mag-wat->

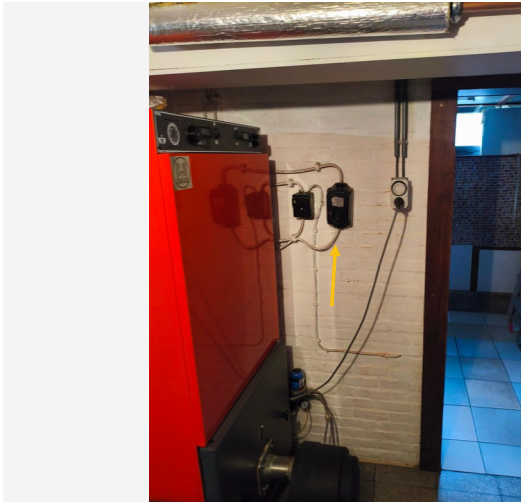
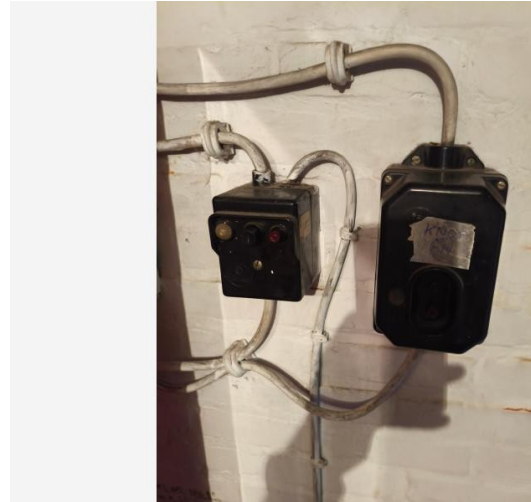
## Fiche 6: Bakeliet toep.(schakelaars-stopcontact.-verdeel dozen-radiator knoppen)

| Opmerking | <p>Het is moeilijk te bepalen of de bakeliettoepassingen in de woning ook effectief asbesthoudend zijn (het kan ook gaan om de asbestvrije variant).</p> <p>Er werd geen monster genomen owv beschadiging aan een elektrisch gerelateerde toepassing, extra controle bij verwijdering van het verdacht materiaal.</p> |

- Eenvoudige handelingen: mag via doe-het-zelf of door werknemer(s) met opleidingsattest eenvoudige handelingen  
Schakelaars, stopcontacten en andere gelijkaardige toepassingen kunnen eenvoudig losgeschroefd worden --> EH doe-het-zelf. Afgesloten of verzegelde kast --> EH opgeleid techniek personeel 8u basisopleiding asbest. Voor elektrische infrastructuur en uitrusting dient u vooraleer men deze toepassing gaat bevochtigen de elektriciteit af te sluiten (zoniet elektrocutie-/brandgevaar). standaard dragen van de nodige wegwerp beschermingsmiddelen FFP 3 masker , handschoenen en tyvec CAT III type 5-6 , afspoelbaar schoeisel Losschroeven en dubbel verpakken in plastic , sluit luchtdicht af en breng dit als hechtgebonden afval naar een plaatselijk containerpark. Voor hechtgebonden toepassingen: Bij verwijdering door doe-het-zelf moet men dit afval dubbel en luchtdicht verpakt aandienen bij het gemeentelijk recyclagepark. Men raadpleegt best op voorhand de voorwaarden van het recyclagepark.

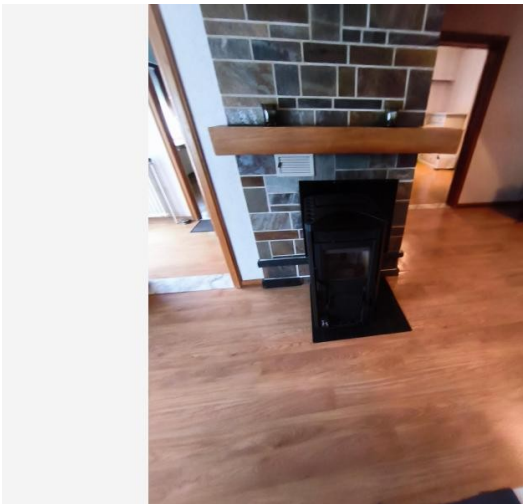
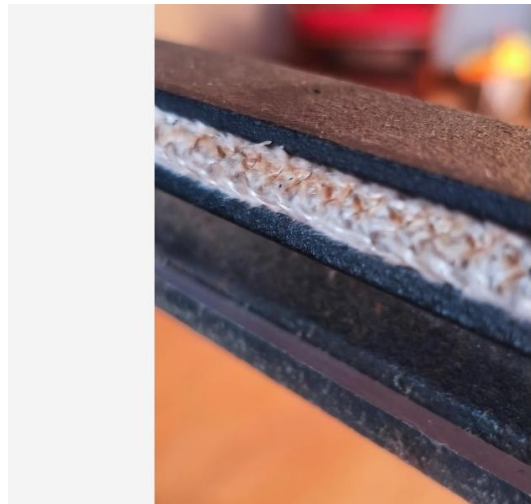
## Fiche 17: Kachelkoord woonkamer (visueel niet verdacht)

| Beschrijving | Notitie | Terug te vinden op plannen |
|---|---|---|
| Fiche 17: Kachelkoord woonkamer (visueel niet verdacht) | De koord werd visueel herkend als een synthetische koord en is niet asbesthoudend. | Plan 1.1: Gelijkvloers |

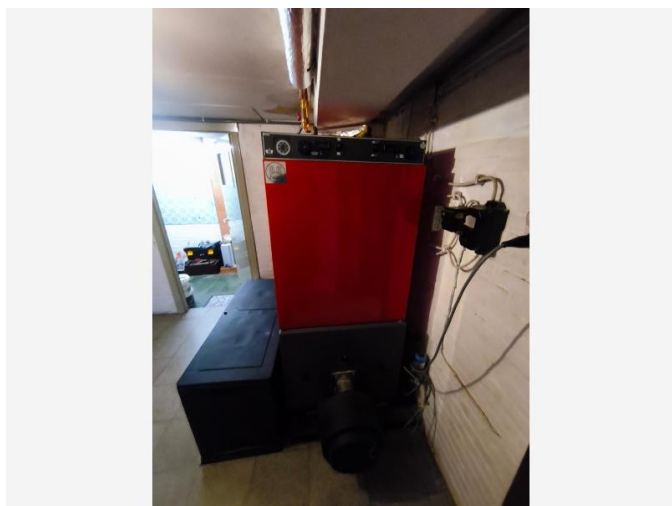
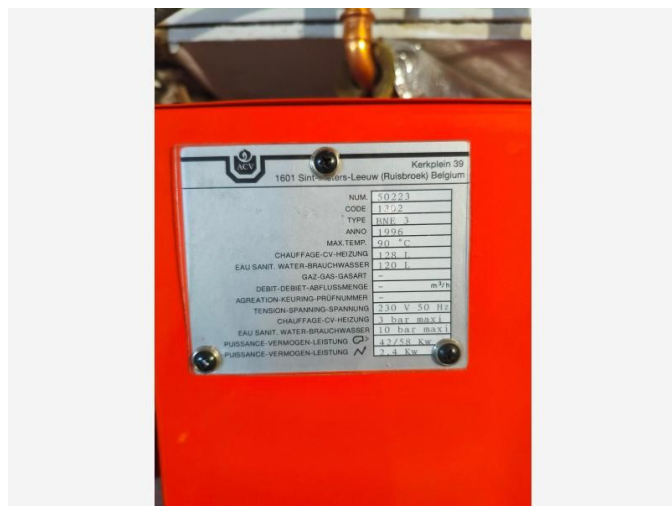
## Fiche 18: CV Ketel: asbestverdacht

| Beschrijving | Notitie | Terug te vinden op plannen |
|---|---|---|
| Fiche 18: CV Ketel: asbestverdacht | ACV verwarmingsketel/boilerinstallatie, type BNE 3, bouwjaar 1996 volgens het aanwezige typeplaatje. Gezien het bouwjaar en de aard van de installatie worden de niet-zichtbare/interne hittebestendige onderdelen, zoals mogelijke pakkingen, dichtingen en brander-/keteldeurafdichtingen, als asbestverdacht beschouwd. Aan de zichtbaar geïsoleerde leidingen werd op basis van de visuele inspectie geen klassieke asbestverdachte leidingisolatie vastgesteld. Asbesthoudendheid van interne onderdelen kan zonder demontage of bijkomend bewijs niet uitgesloten worden. | Plan 1.1: Gelijkvloers |
