# Asbestinventarisatetest

Hangarstraat 21/8, 2400 Mol

Attestnummer : 20260915-000193.000

Uitgegeven op : 15.09.2026

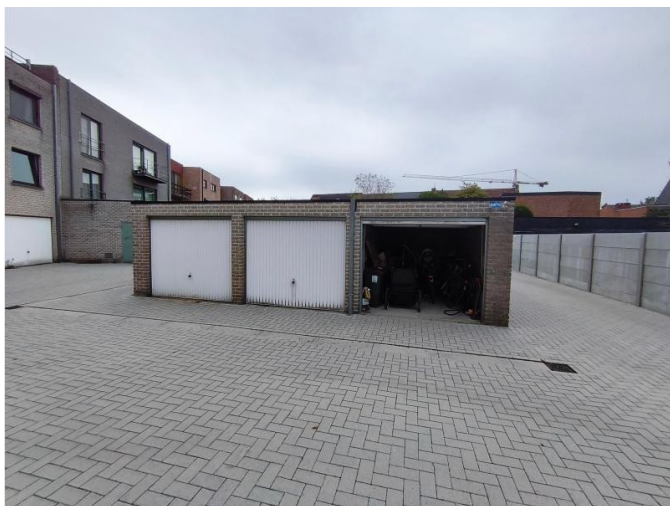
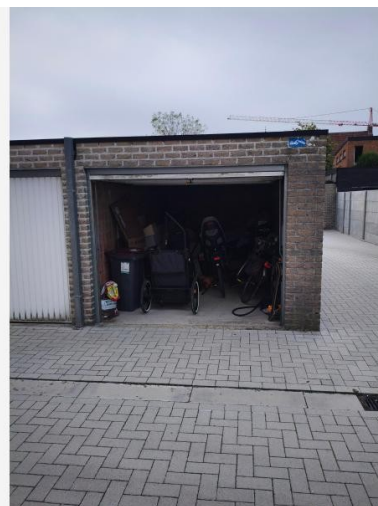
Er werden geen verdachte materialen gevonden in de garagebox.

| Basis voor advies | De asbestdeskundige beoordeelt het materiaal als niet-asbestverdacht. |

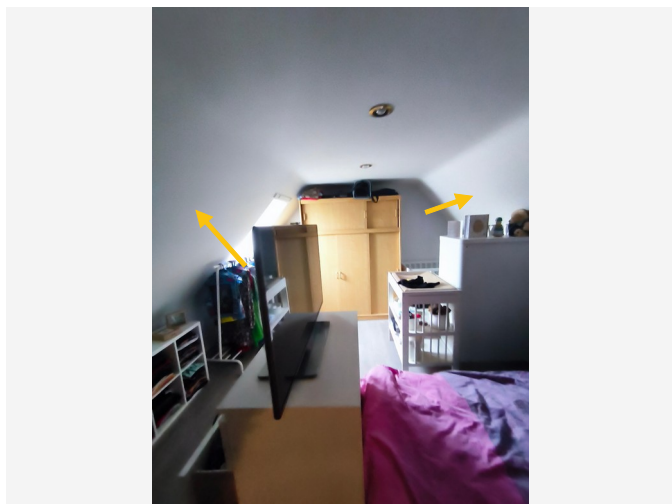
De wanden op V+1 (duplexgedeelte) zijn afgewerkt met/als valse wanden. Het is niet duidelijk of er pleisterwerk of ander verdacht asbestmateriaal aanwezig is achter/op deze valse wanden. Het is aangewezen om bijkomend onderzoek uit te voeren bij werken. Zonder destructieve handeling is het niet mogelijk om na te gaan of er asbesthoudende materialen aanwezig zijn achter de wand afwerking. Als bij sloop of renovatie blijkt dat er achter deze wanden nog pleisterwerk of asbest verdachte toepassingen aanwezig zijn, moet dit bemonsterd worden.

| Basis voor advies | Beoordeling op basis van expertise, zonder een vaststelling door de asbestdeskundige. |

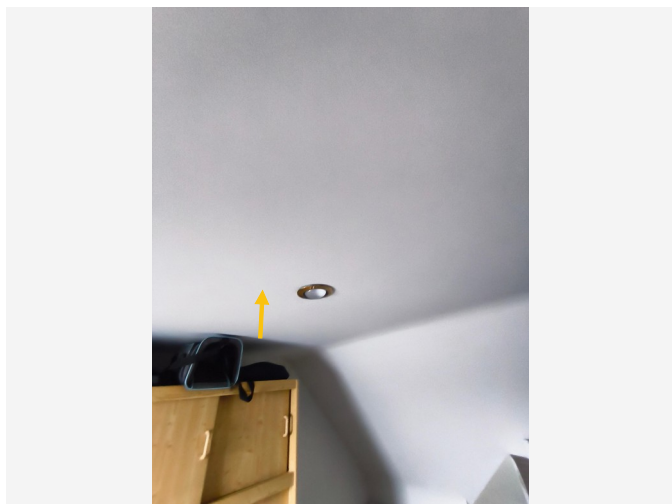
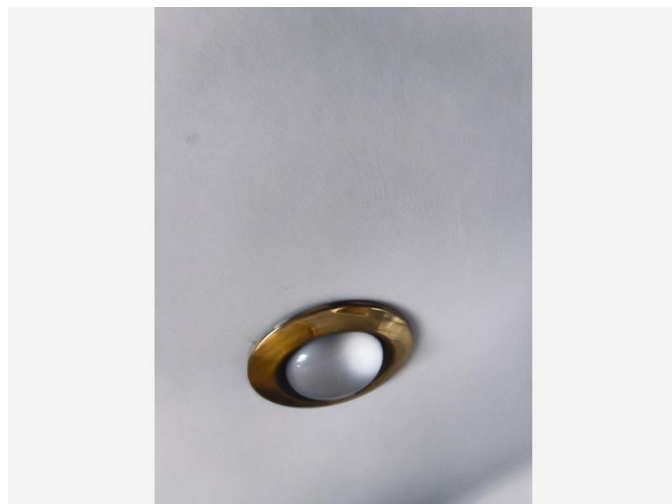
Alle plafonds op het GLV en op V+1 zijn afgewerkt met valse plafonds. Het is niet duidelijk of er pleisterwerk of ander verdacht asbestmateriaal aanwezig is achter/op deze valse plafonds. Het is aangewezen om bijkomend onderzoek uit te voeren bij werken. Zonder destructieve handeling is het niet mogelijk om na te gaan of er asbesthoudende materialen aanwezig zijn achter de plafond afwerking. Als bij sloop of renovatie blijkt dat er achter deze plafonds nog pleisterwerk of asbest verdachte toepassingen aanwezig zijn, moet dit bemonsterd worden.

| Basis voor advies | Beoordeling op basis van expertise, zonder een vaststelling door de asbestdeskundige. |

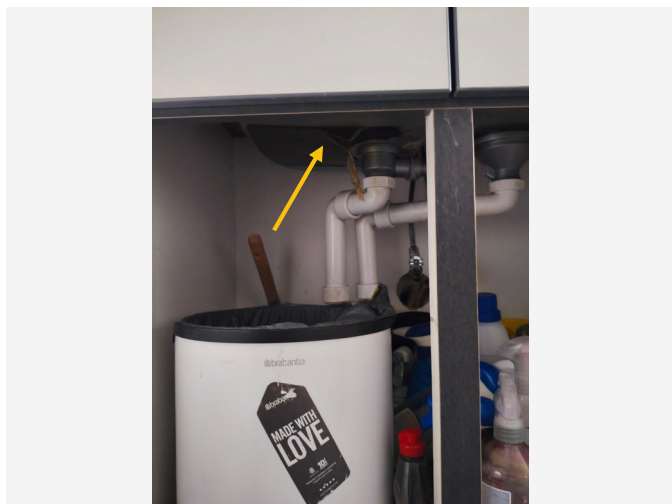
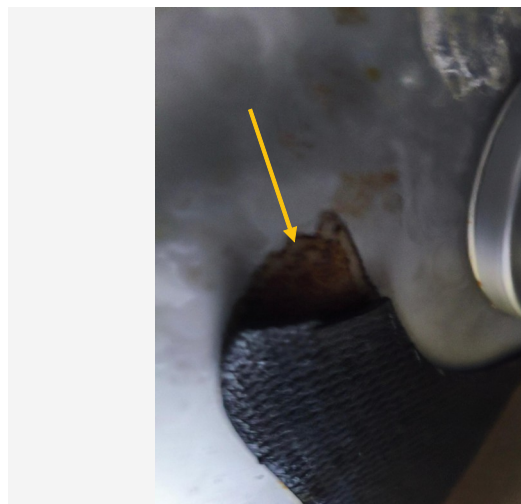
Geen asbest

| # | Type | Referentie | Resultaat |
|---|---|---|---|
| 4.1 | Puntmonster | 02 | Geen asbest |

| Opmerking | Verdachte toepassing werd bemonsterd. De vermelde oppervlaktes, diktes en volumes betreffen een beredeneerde schatting. Er worden geen rechten verleend aan deze oppervlaktes/diktes/volumes. |

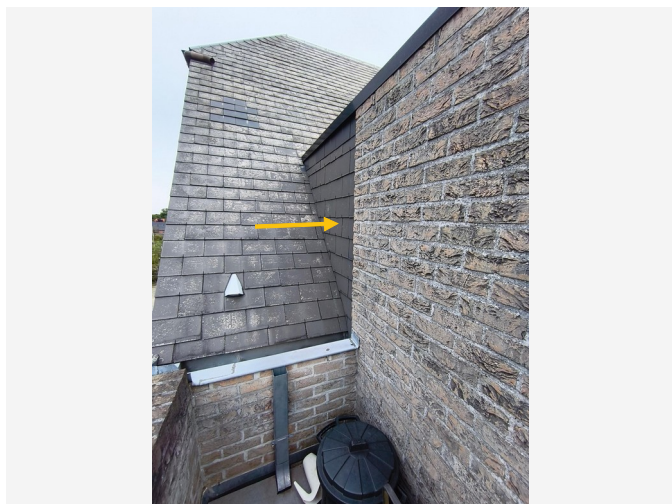
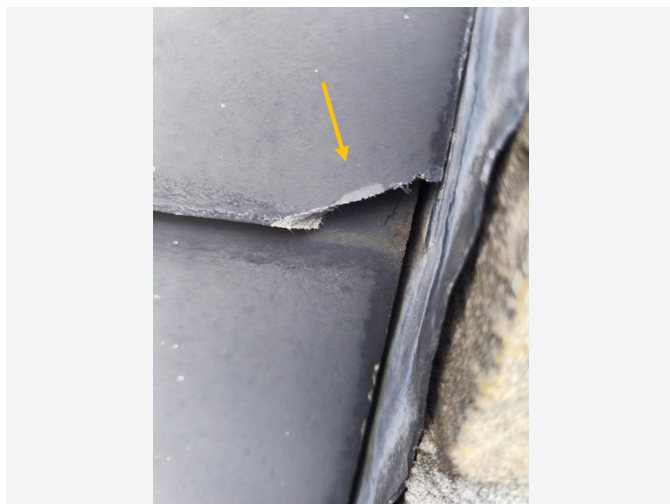
## Fiche 5: Dak/gevelleien (met staalname)

Geen asbest

| # | Type | Referentie | Resultaat |
|---|---|---|---|
| 5.1 | Puntmonster | 03 | Geen asbest |

| Opmerking | <p>Er werd een staal genomen aan een uitstekend stuk waardoor de waterdichtheid van de dakbedekking niet in het gedrang komt.</p> <p>De vermelde oppervlaktes, diktes en volumes betreffen een beredeneerde schatting. Er worden geen rechten verleend aan deze oppervlaktes/diktes/volumes.</p> |

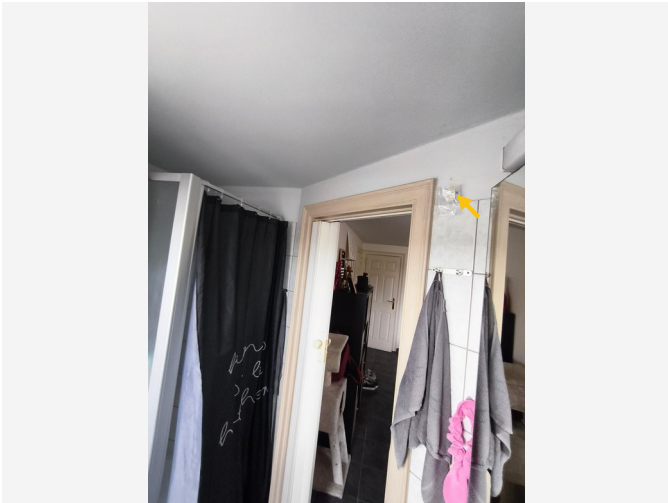
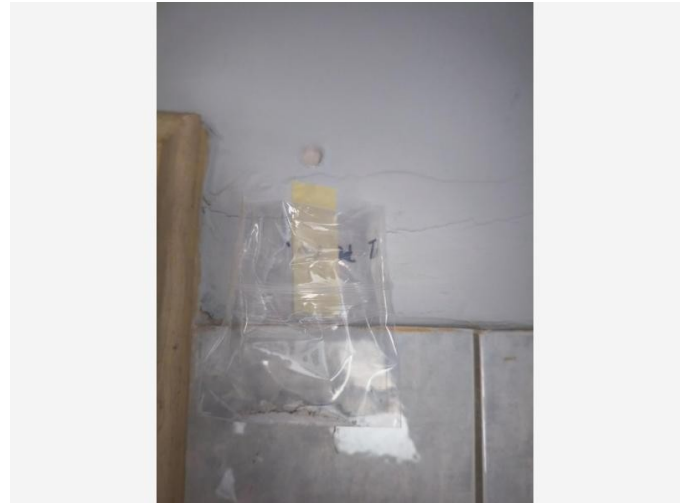
## Fiche 6: Muurpleister

Geen asbest

| # | Type | Referentie | Resultaat |
|---|---|---|---|
| 6.1 | Mengmonster | 01 | Geen asbest |

| Opmerking | <p>Volgens het inspectieprotocol is een monstername van het pleisterwerk verplicht om dit te identificeren als niet-asbesthoudend.</p> <p>Locatie staalnames: individuele ruimte: woonkamer / natte ruimte: badkamer / stookplaats: wasplaats / traphal: onderaan trap in woonkamer. De vermelde oppervlaktes en volumes betreffen een beredeneerde schatting. Er worden geen rechten verleend aan deze oppervlaktes/volumes. De dikte is een schatting die voorkomt uit de monsterplaatsen en is daarom niet altijd representatief.</p> |

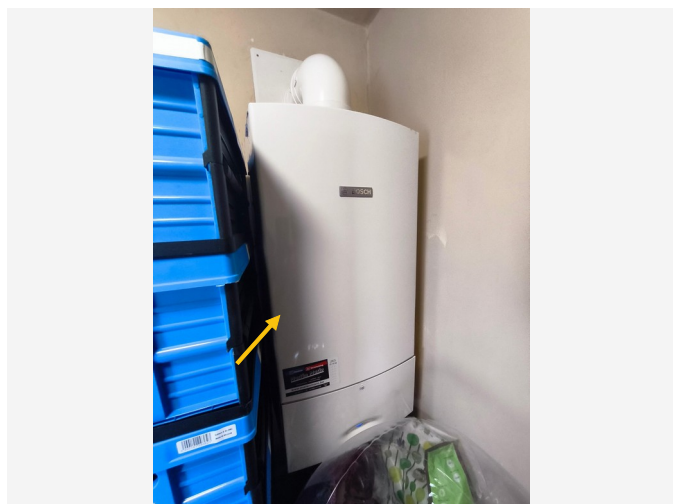
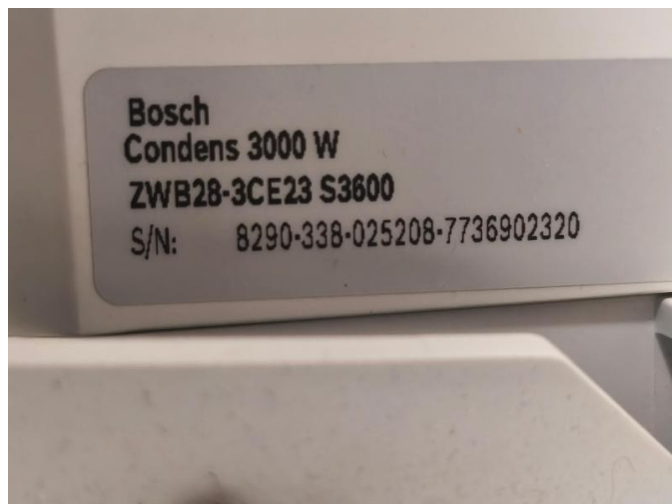
### Fiche 7: CV Ketel niet verdacht

| Beschrijving | Notitie | Terug te vinden op plannen |
|---|---|---|
| Fiche 7: CV Ketel niet verdacht | De CV ketel werd geïnstalleerd in 2023 (cf. bijgevoegd bewijsdocument) en is niet asbest verdacht gelet op het recente installatiejaar. | Plan 1.1: Appartement +3 |

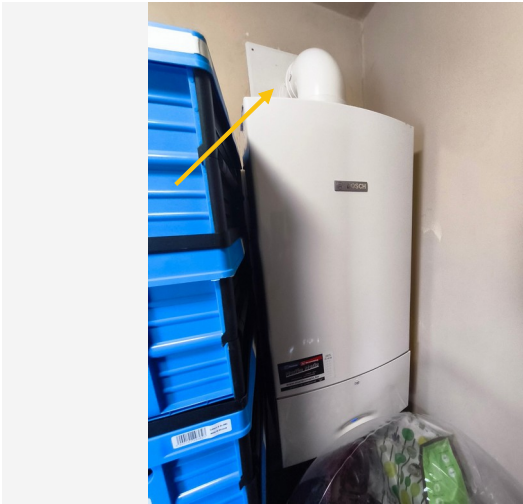
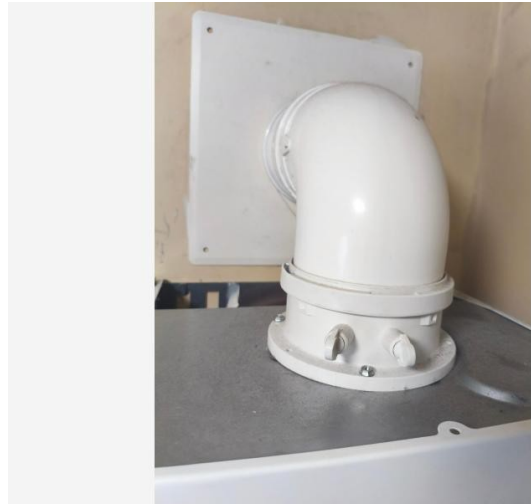
## Fiche 8: rookgaskanalen (niet verdacht)

| Beschrijving | Notitie | Terug te vinden op plannen |
|---|---|---|
| Fiche 8: rookgaskanalen (niet verdacht) | rookgaskanalen (niet verdacht) in het inspectie gebied. | - |

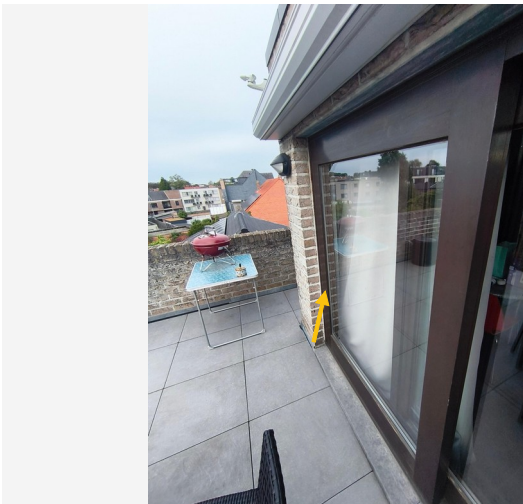
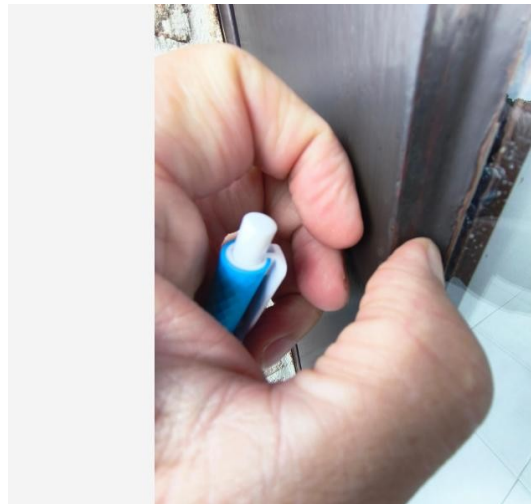
## Fiche 9: Kit niet verdacht (visueel vastgesteld)

| Beschrijving | Notitie | Terug te vinden op plannen |
|---|---|---|
| Fiche 9: Kit niet verdacht (visueel vastgesteld) | De gebruikte siliconen kit is niet asbestverdacht | Plan 1.2: Appartement +3 |

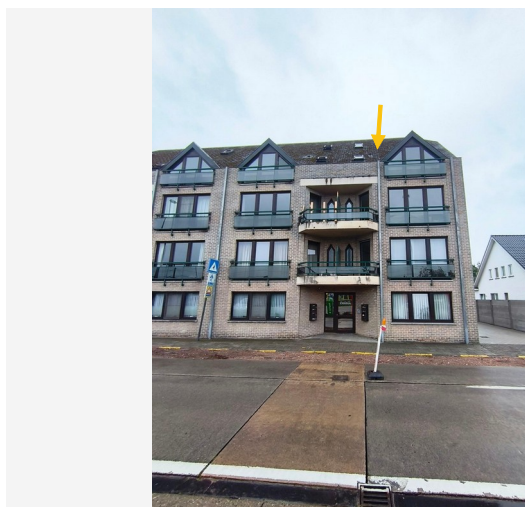
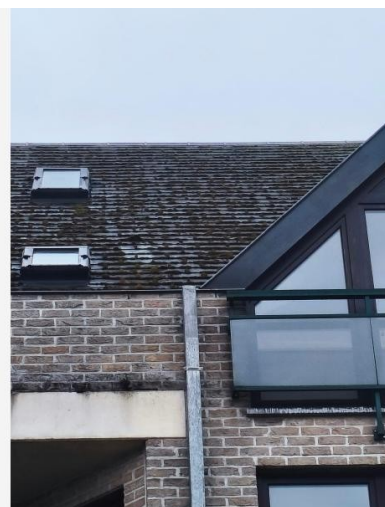
## Fiche 10: Dak/gevelleien gemeenschappelijke delen

| Beschrijving | Notitie | Terug te vinden op plannen |
|---|---|---|
| Fiche 10: Dak/gevelleien gemeenschappelijke delen | <p>De leien grenzen aan het inspectiegebied. De leien behoren tot de gemeenschappelijke delen. Deze zullen beschreven/onderzocht worden in het attest van GD. Meld schade aan de gebouwbeheerder.</p> <p>Reinigen/afschuren/ontmossen leien (leien mogen op geen enkele manier gereinigd of afgeschuurd worden. Totaalverbod sinds 27 april 2019)</p> <p>Sinds 27 april 2019 is het verboden om zonnepanelen, een overzet dak of andere constructies (zoals reclamepanelen) te plaatsen op asbestcementen dak- of gevelbekleding. Herstelwerkzaamheden zoals verwijderen of deels afgebroken leien vervangen kan aanleiding geven tot blootstelling, gebruik persoonlijke beschermingsmiddelen tijdens deze werken. (mondmasker ffp3, handschoenen,tyvec).</p> | Plan 1.4: Dakenplan appartement |

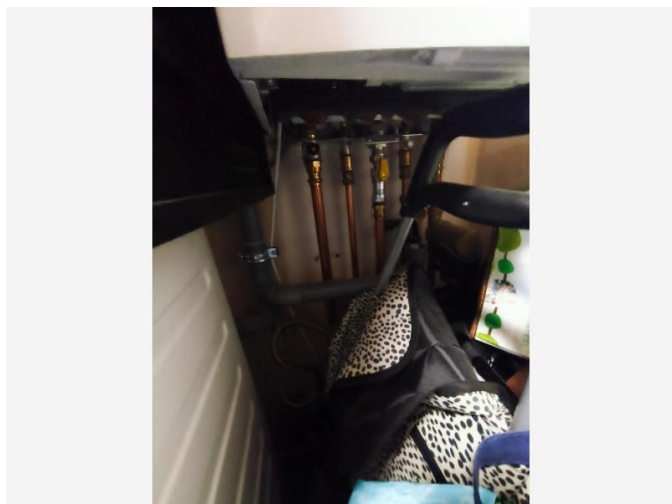
### Fiche 13: leidingisolatie (niet aanwezig)

| Beschrijving | Notitie | Terug te vinden op plannen |
|---|---|---|
| Fiche 13: leidingisolatie (niet aanwezig) | leidingisolatie (niet aanwezig) in het inspectie gebied. | - |
