# Asbestinventarisatattest

Ternaaiseweg 37, 3580 Beringen

Attestnummer : 20260921-000046.000

## Zone 1: Woinng + tuinberging & afdak

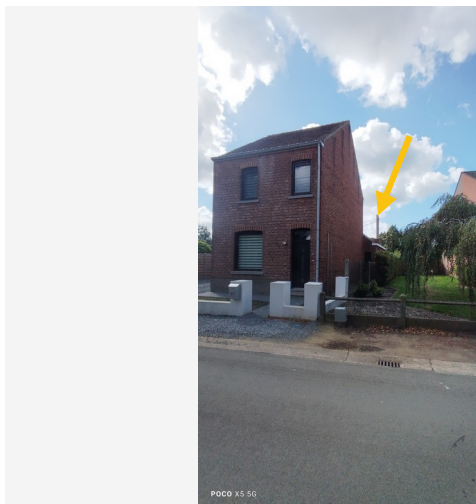
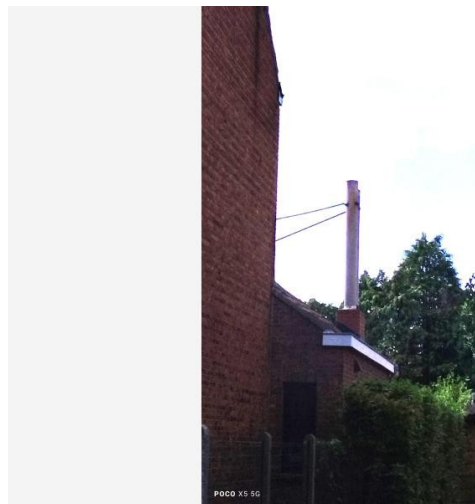
| Eindbeoordeling materiaalrisico | Verhoogd materiaalrisico en/of verhoogde kans op vezelvrijgave |

| Asbestsoort (vezeltype) | Crocidoliet aanwezig |
| Asbestconcentratie | Laag (< 50%) |
| Afschermingsgraad van het gehele materiaal | Geheel of deels vrij aan binnenluchtstromen |
| Toestand van het materiaal | Licht beschadigd, licht verweerd. Intacte calciumsilicaatplaat of materiaal met categorie 3-gebondenheid |

| Beschrijving | Schouwbus (visueel vastgesteld) |
| Asbestmateriaal | Rookgaskanaal |

Het asbestmateriaal valt onder de mijlpaal van 2034.

- Verwijder dit asbestmateriaal zo snel mogelijk. Volg de toestand goed op.
- Voer bijkomende staalname(s) uit.

- Eenvoudige handelingen: mag via doe-het-zelf of door werknemer(s) met opleidingsattest eenvoudige handelingen  
EH via doe-het zelf De buis kan voorzichtig losgebeiteld worden , extra bevochtigen om stof te voorkomen  
Standaard dragen van de nodige wegwerp beschermingsmiddelen FFP 3 masker , handschoenen en tyvec CAT III type 5-6 , afwasbaar schoeisel Bij de gemeente/containerpark afsluitzakken halen om dubbel in te pakken , sluit luchtdicht af en breng naar het plaatselijk containerpark als hechtgebonden asbestafval. Voor hechtgebonden toepassingen: Bij verwijdering door doe-het-zelf moet men dit afval dubbel en luchtdicht verpakt aandielen bij het gemeentelijk recyclagepark. Men raadpleegt best op voorhand de voorwaarden van het recyclagepark. Zie ook link Zie <https://ovam.vlaanderen.be/wie-mag-wat-verwijderen>  
<https://ovam.vlaanderen.be/voorzorgsmaatregelen-bij-asbestverwijdering>

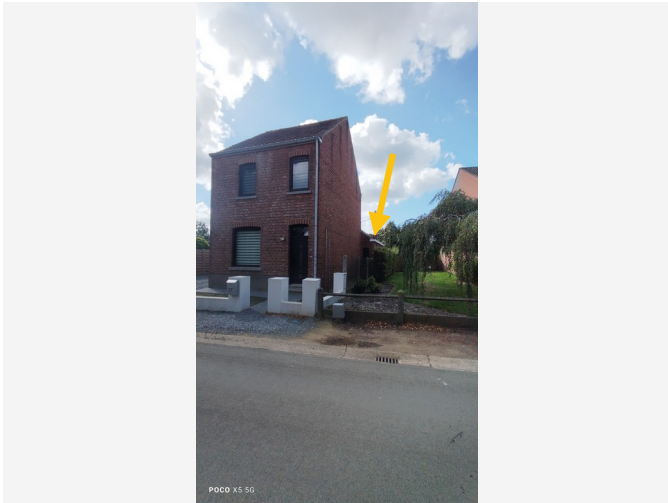
**Reden:** Het te onderzoeken materiaal situeert zich hoger dan 3,50 m te rekenen vanaf een veilige ondergrond

**Uitleg van de asbestdeskundige:** Bij werken (dak of reiniging schouw) kan een stelling geplaatst worden , het is niet duidelijk of er asbestverdachte materialen aanwezig zijn in/rond de schouw.

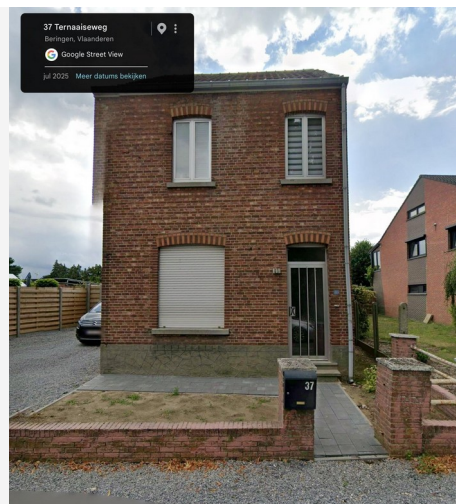
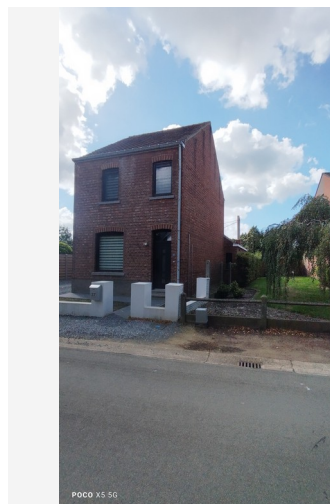
## Fiche 3: Crepi ( niet verdacht )

De crepi dateert van na het bouwjaar 2001, de bewijstukken bevinden zich in de bijlage;

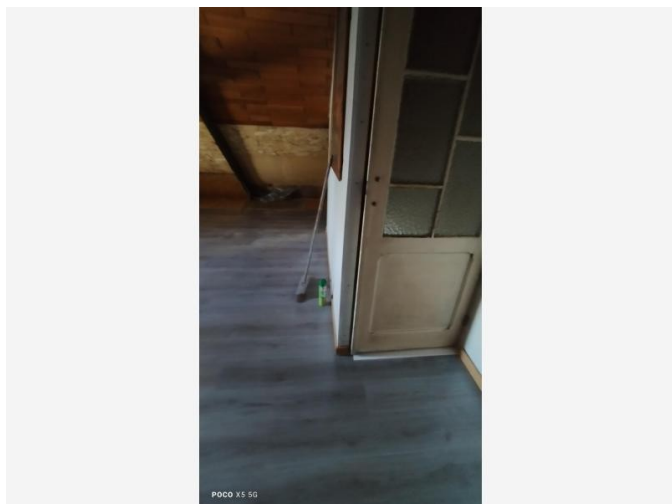
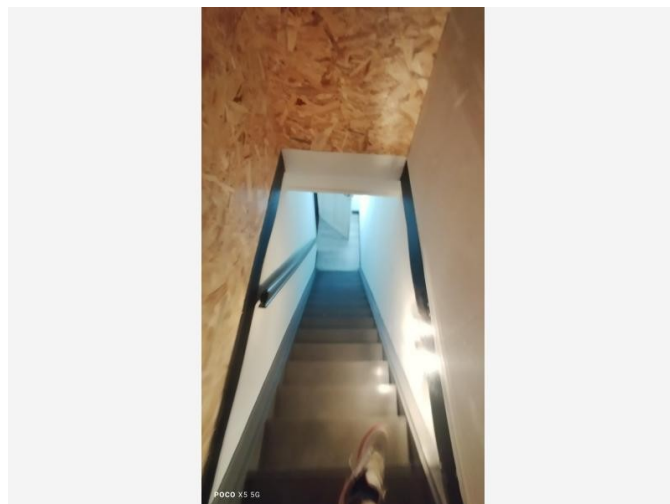
Meerdere binnenwanden zijn afgewerkt met valse wanden. Het is niet duidelijk of er pleisterwerk of asbest toepassingen aanwezig zijn achter/op deze valse wanden, het is aangewezen om bijkomend onderzoek uit te voeren bij werken.

Zonder destructieve handeling is het niet mogelijk om na te gaan of er asbesthoudende materialen aanwezig zijn achter de wand afwerking. Als bij sloop of renovatie blijkt dat er achter deze wanden nog pleisterwerk of asbest verdachte toepassingen aanwezig zijn, moet dit bemonsterd worden.

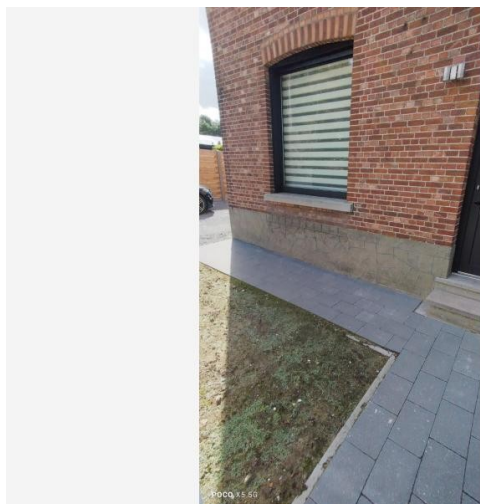
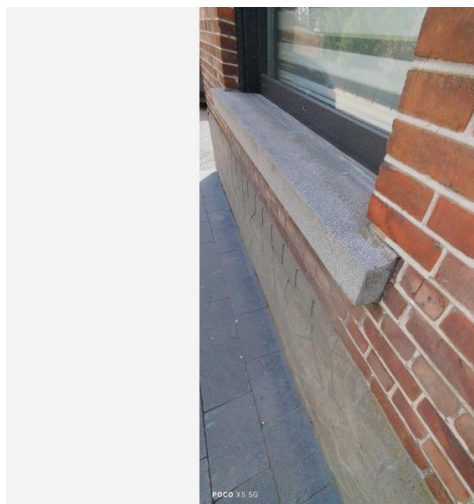
De dorpels ( buiten ) zijn vervaardigd uit natuursteen en zijn dus niet asbest-verdacht

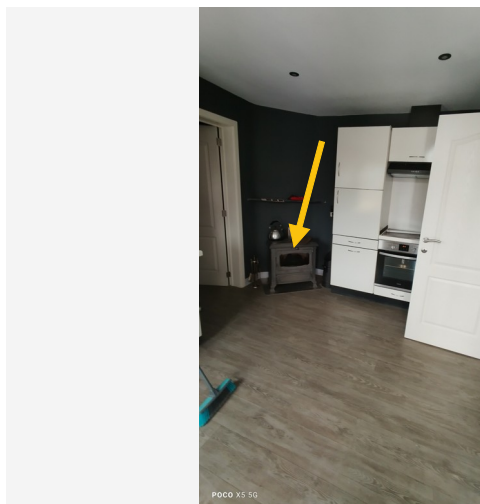
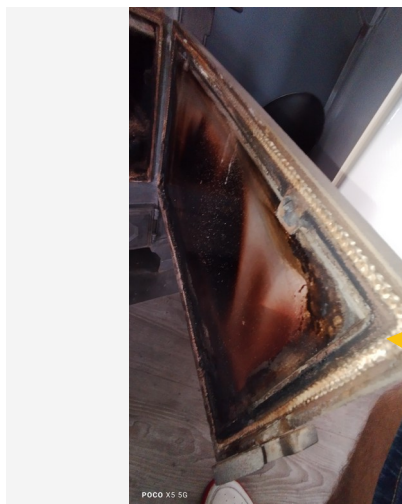
Het koord werd visueel herkend als een synthetische koord en is niet asbesthoudend.

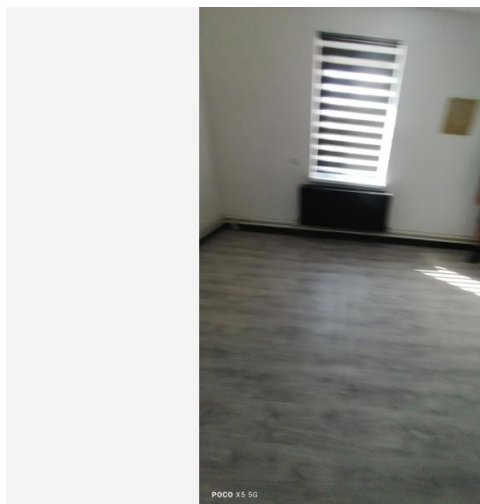
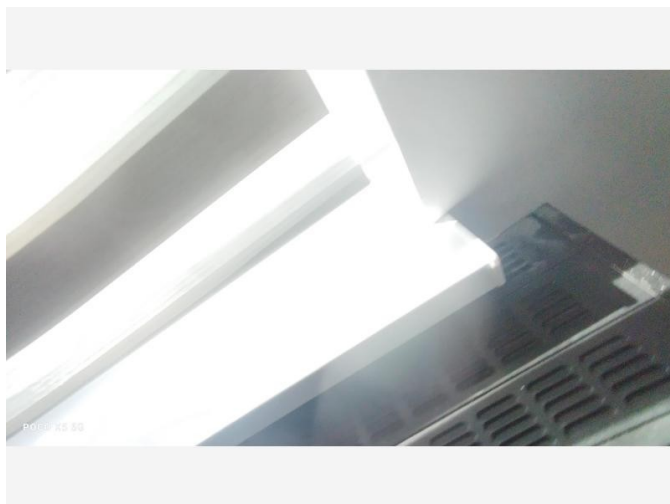
De raamtabletten/deurdorpels werden gecontroleerd en zijn niet verdacht

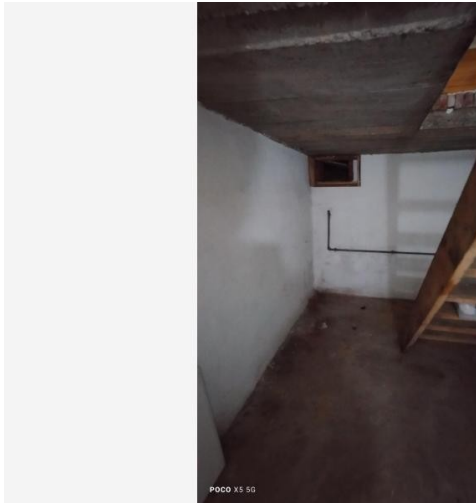
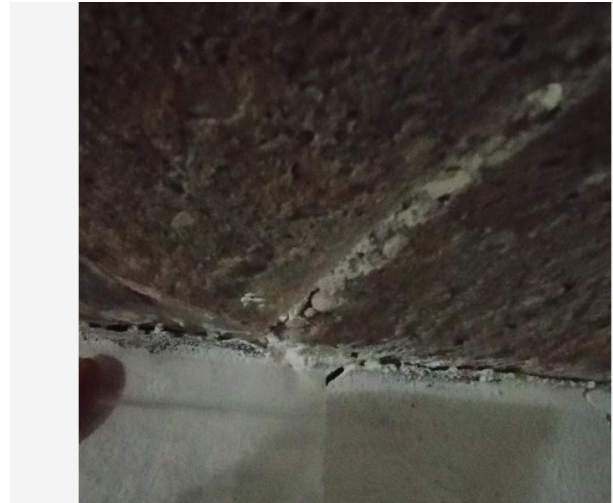
De muren betreft snelbouwstenen, het plafond is vervaardigd uit beton.

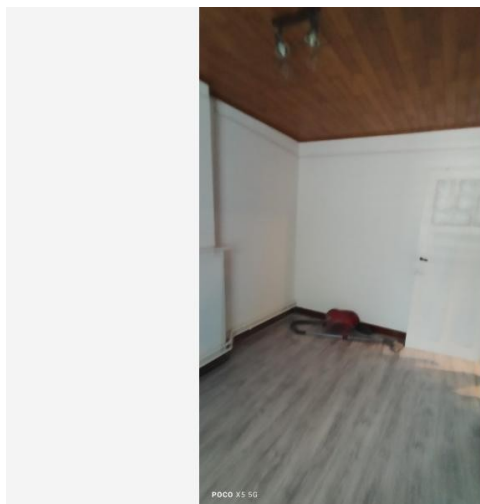
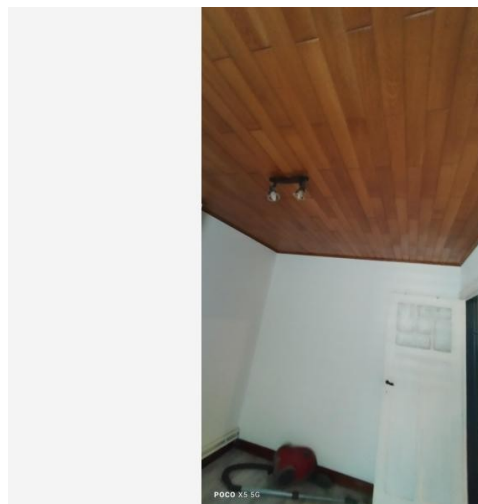
Alle Plafonds ( excl kelder ) zijn afgewerkt met valse plafonds in plaatmateriaal. Het is niet duidelijk of er pleisterwerk of ander verdacht asbestmateriaal aanwezig is achter / op deze valse plafonds, het is aangewezen om bijkomend onderzoek uit te voeren bij werken. Zonder destructieve handeling is het niet mogelijk om na te gaan of er asbesthoudende materialen aanwezig zijn achter de plafond afwerking. Als bij sloop of renovatie blijkt dat er achter deze plafonds nog pleisterwerk of asbest verdachte toepassingen aanwezig zijn, moet dit bemonsterd worden.

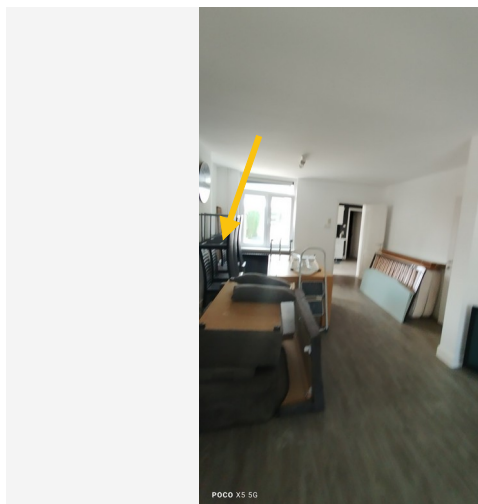
De kachel betreft een pelletkachel en is niet asbest-verdacht.

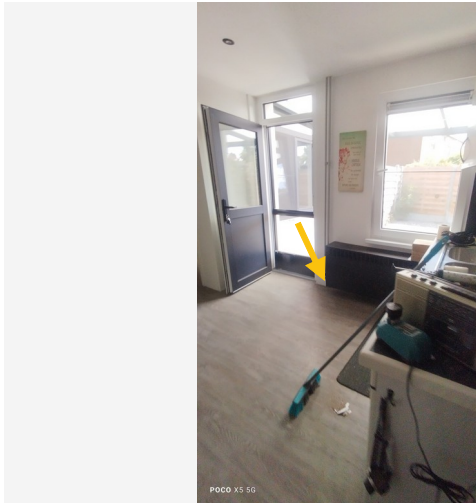
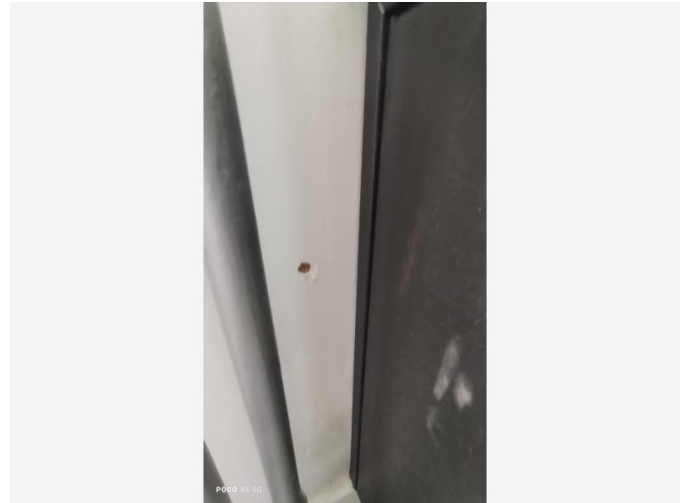
| Opmerking | <p>Volgens het inspectieprotocol is een monstername van het pleisterwerk verplicht om dit te identificeren als niet-asbesthoudend.</p> <p>Locatie staalnames: individuele ruimte: Slaapkamer / Natte ruimte : keuken / Traphal : toegang zolder / Stookplaats : cv ruimte</p> <p>De vermelde oppervlaktes en volumes betreffen een beredeneerde schatting. Er worden geen rechten verleend aan deze oppervlaktes/volumes. De dikte is een schatting die voorkomt uit de monsterplaatsen en is daarom niet altijd representatief.</p> <p>Er zijn binnenwanden zijn afgewerkt met valse wanden. Het is niet duidelijk of er pleisterwerk of asbest toepassingen aanwezig zijn achter/op deze valse wanden, het is aangewezen om bijkomend onderzoek uit te voeren bij werken.</p> <p>2. Zonder destructieve handeling is het niet mogelijk om na te gaan of er asbesthoudende materialen aanwezig zijn achter de wand afwerking.</p> |

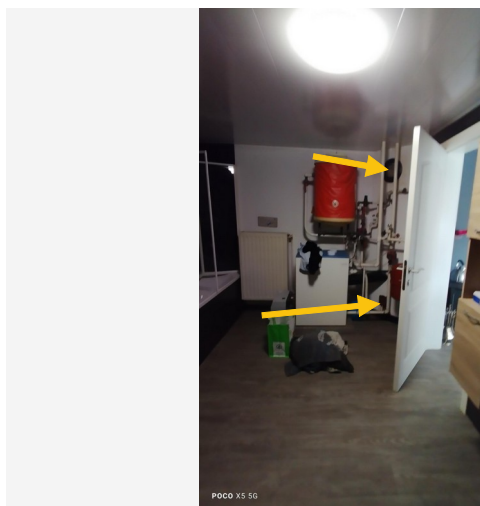
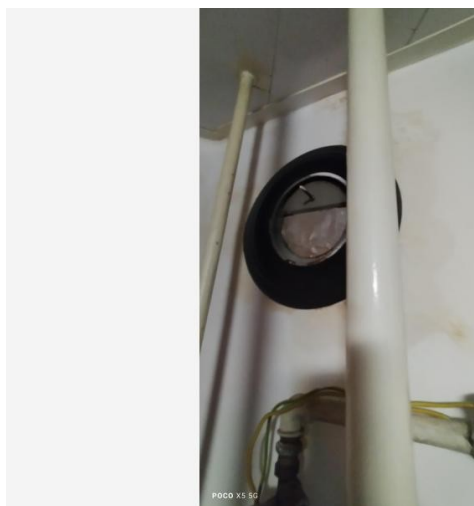
## Fiche 22: Roetluik ( cv ruimte )

| Beschrijving | Notitie | Terug te vinden op plannen |
|---|---|---|
| Fiche 22: Roetluik ( cv ruimte ) | De roetluiken zijn vervaardigd uit metaal en zijn dus niet verdacht | Plan 1.12: GLV : div |
