# Asbestinventarisatattest

Heidestraat 120, 3945 Tessenderlo-Ham

Attestnummer : 20260522-000179.000

**Niet-asbestveilig**

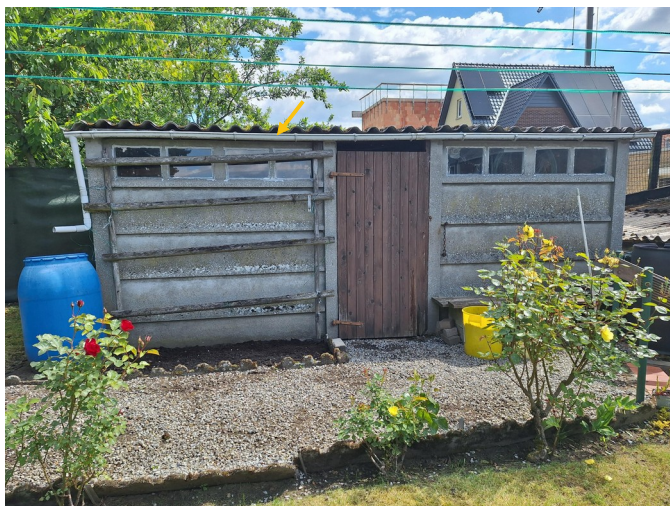
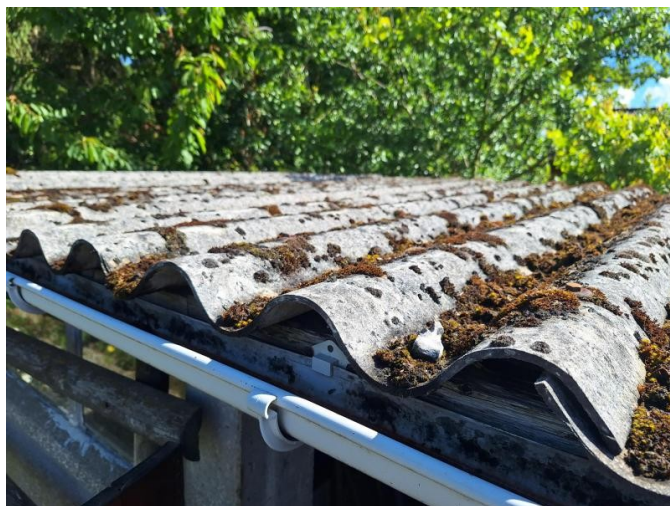
| Beschrijving | Mos/sediment in de dakgoot |
| Type resten (contaminatie) | <ul style="list-style-type: none"> <li>• Stof, deeltjes &lt; 4 mm, flinters, gruis (los, opliggend)</li> <li>• Stof, deeltjes &lt; 4 mm, flinters, gruis (vermengd in materiaal)</li> </ul> |
| Bron van de resten | Asbesthoudend dak |
| Gebondenheid resten | Niet hecht |
| Hoeveelheid (gewicht - aantal) | <ul style="list-style-type: none"> <li>• 2,00 kg - 1 stuk</li> </ul> |

**Dringend verwijderen**

- Verwijder het asbestafval.

- Eenvoudige handelingen: mag via doe-het-zelf of door werknemer(s) met opleidingsattest eenvoudige handelingen  
Verwijder het afval via het riool.

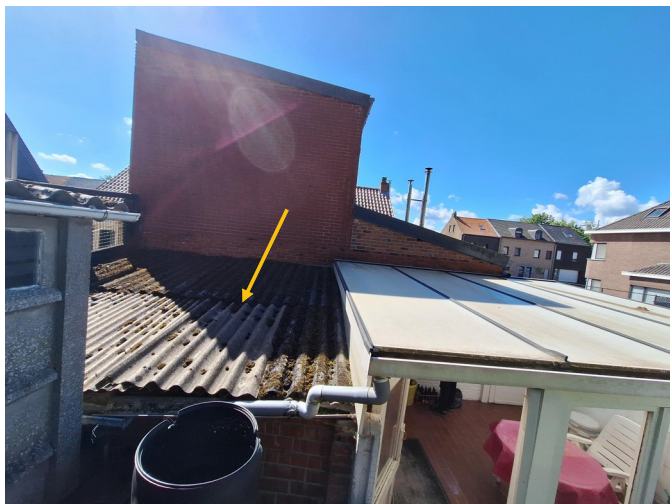
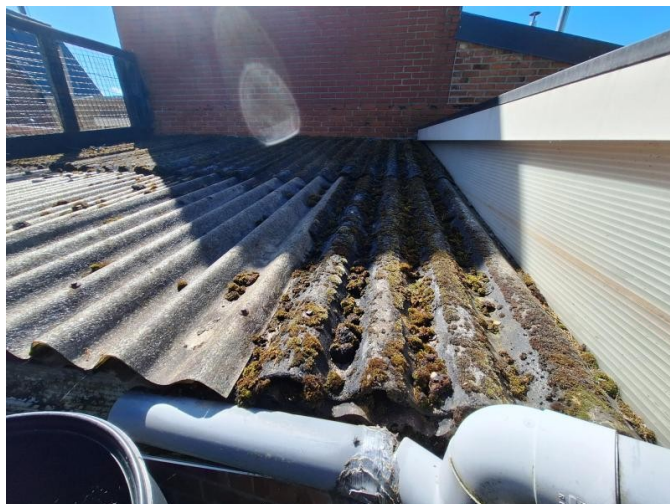
| Beschrijving | Dak bestaande uit golfplaten - werkhuis |

| Eindbeoordeling materiaalrisico | Verhoogd materiaalrisico en/of verhoogde kans op vezelvrijgave |

| Toestand van het materiaal | Matig beschadigd, matig verweerd |

| # | Type | Referentie | Resultaat |
|---|---|---|---|
| 2.1 | Puntmonster | 2605161.6 | Chrysotiel |

| Asbestmateriaal | Dak- en gevelbekleding - Golfplaat |
| Hoeveelheid (oppervlakte - aantal) | <ul style="list-style-type: none"><li>• 7,30 m<sup>2</sup> - 1 stuk</li></ul> |

Verwijderen

- Verwijder dit asbestmateriaal zo snel mogelijk. Volg de toestand goed op.
- Hemelwater dat afspoelt van asbestcement daken of gevels kan asbestdeeltjes bevatten. Gebruik het enkel voor gesloten circuits (bv. spoelen toiletten). Reinig na het vervangen van het dak of de gevel de dakgoten en regenwaterput of -ton om asbesthoudend sediment of slib te verwijderen

- Eenvoudige handelingen: mag via doe-het-zelf of door werknemer(s) met opleidingsattest eenvoudige handelingen  
Deze toepassing kan door een aannemer die over een opleidingsattest eenvoudige handelingen beschikt of door een particulier (doe-het-zelf), verwijderd worden indien er geen verhoogd risico op vrijgave van asbestvezels (max. concentratie 0,01 vezels/cm<sup>3</sup> - CODEX Art. VI.3-54) ontstaat en de toepassing voorafgaand wordt gefixeerd/bevochtigd; de individuele elementen zonder machinale werktuigen (boormachine, slijpschijf, hogedrukreiniger,...) en zonder breken of gooien een voor een losgemaakt worden; en ten slotte dubbel en luchtdicht verpakt weggevoerd worden naar een erkend afvalpunt (recyclagepark).

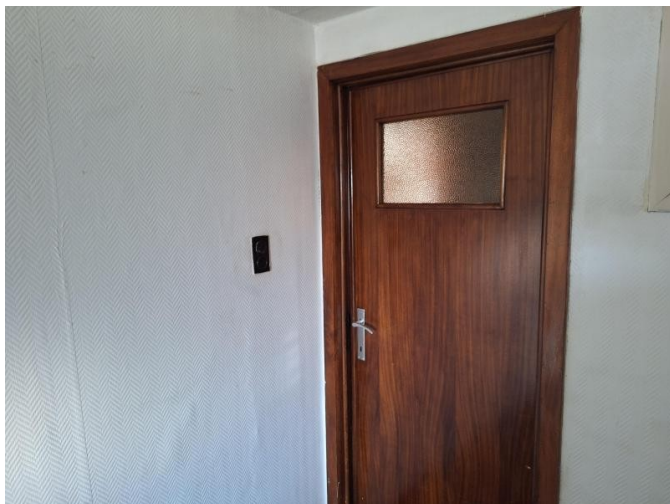
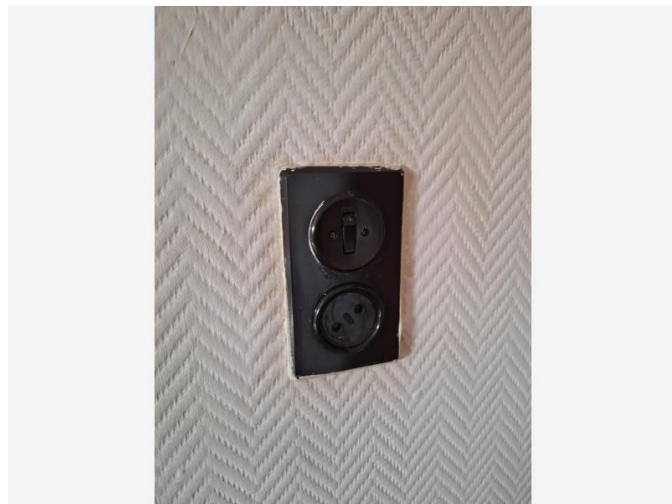
| Identificatiemethode | <p>De asbestdeskundige beoordeelt het materiaal als asbestverdacht en dus asbesthoudend, en dit zonder monstername.</p> <p>Motivatie: De monstername brengt andere schade aan dan schade die inherent is aan de monstername.</p> |

- Eenvoudige handelingen: mag via doe-het-zelf of door werknemer(s) met opleidingsattest eenvoudige handelingen  
Deze toepassing kan door een aannemer die over een opleidingsattest eenvoudige handelingen beschikt of door een particulier (doe-het-zelf), verwijderd worden indien er geen verhoogd risico op vrijgave van asbestvezels (max. concentratie 0,01 vezels/cm<sup>3</sup> - CODEX Art. VI.3-54) ontstaat en de toepassing voorafgaand wordt gefixeerd/bevochtigd; de individuele elementen zonder machinale werktuigen (boormachine, slijpschijf, hogedrukreiniger,...) en zonder breken of gooien een voor een losgemaakt worden; en ten slotte dubbel en luchtdicht verpakt weggevoerd worden naar een erkend afvalpunt (recyclagepark).

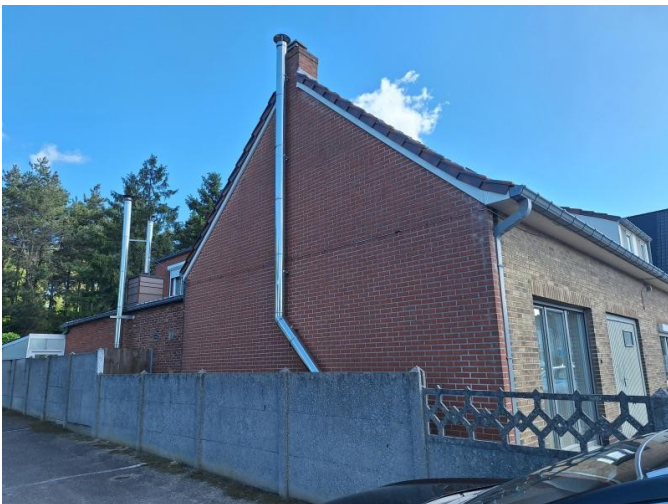
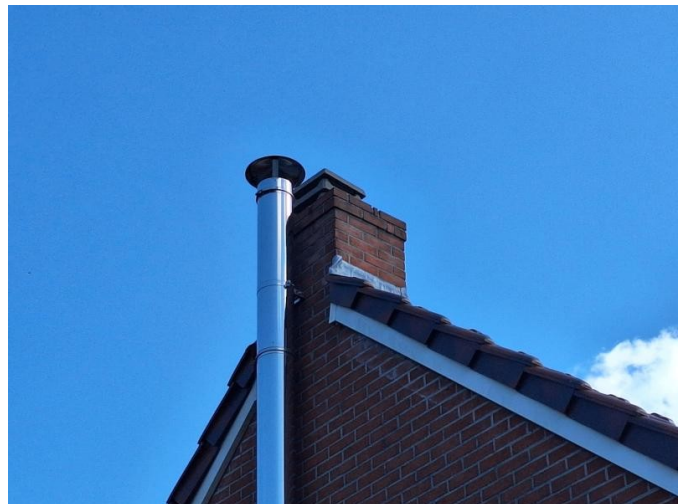
### Fiche 20: Rookgaskanaal

| Beschrijving | Notitie | Terug te vinden op plannen |
|---|---|---|
| Fiche 20: Rookgaskanaal | Originele rookgaskanalen zijn niet waarneembaar of vast te stellen. Er zijn nieuwe niet-asbestverdachte kanalen geplaatst voor de kachels, deze lopen langs de gevel. | Plan 1.1: gelijkvloers plan |
