# Asbestinventarisatetest

Ringlaan 42, 2400 Mol

Attestnummer : 20260616-000225.000

Uitgegeven op : 16.06.2026

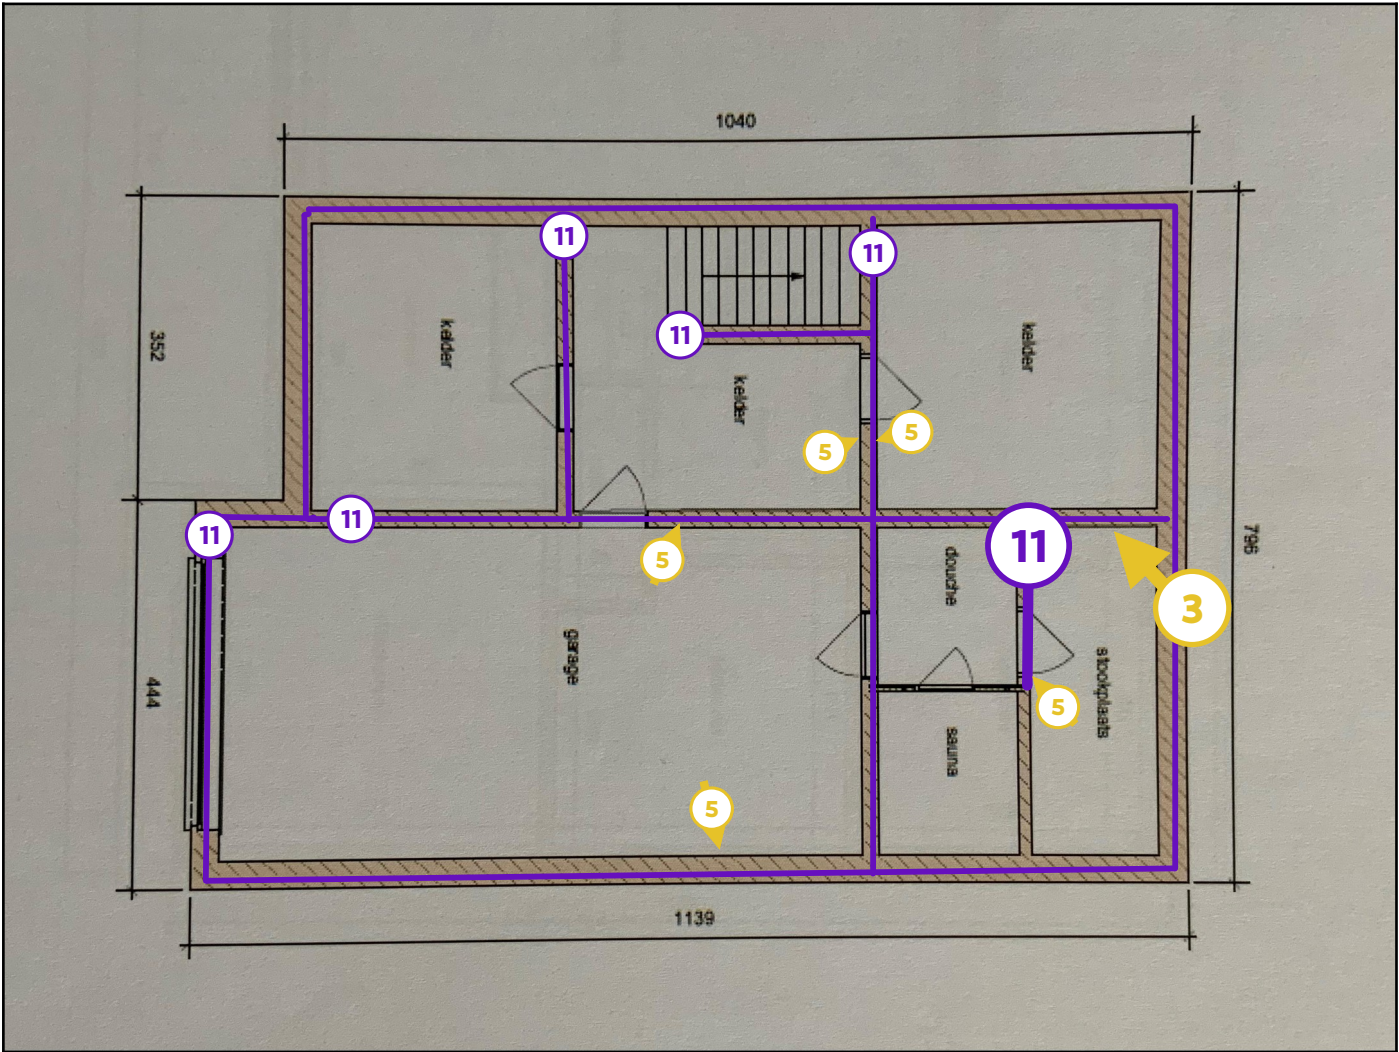
# Plan 1.1: Grondplan kelder

| Beschrijving | Type | Actie |
|---|---|---|
| 3. Bakeliet schakelkast | Asbestmateriaal | Zorgvuldig beheren |
| 5. Bakeliet schakelaars/stopcontacten | Asbestmateriaal | Zorgvuldig beheren |

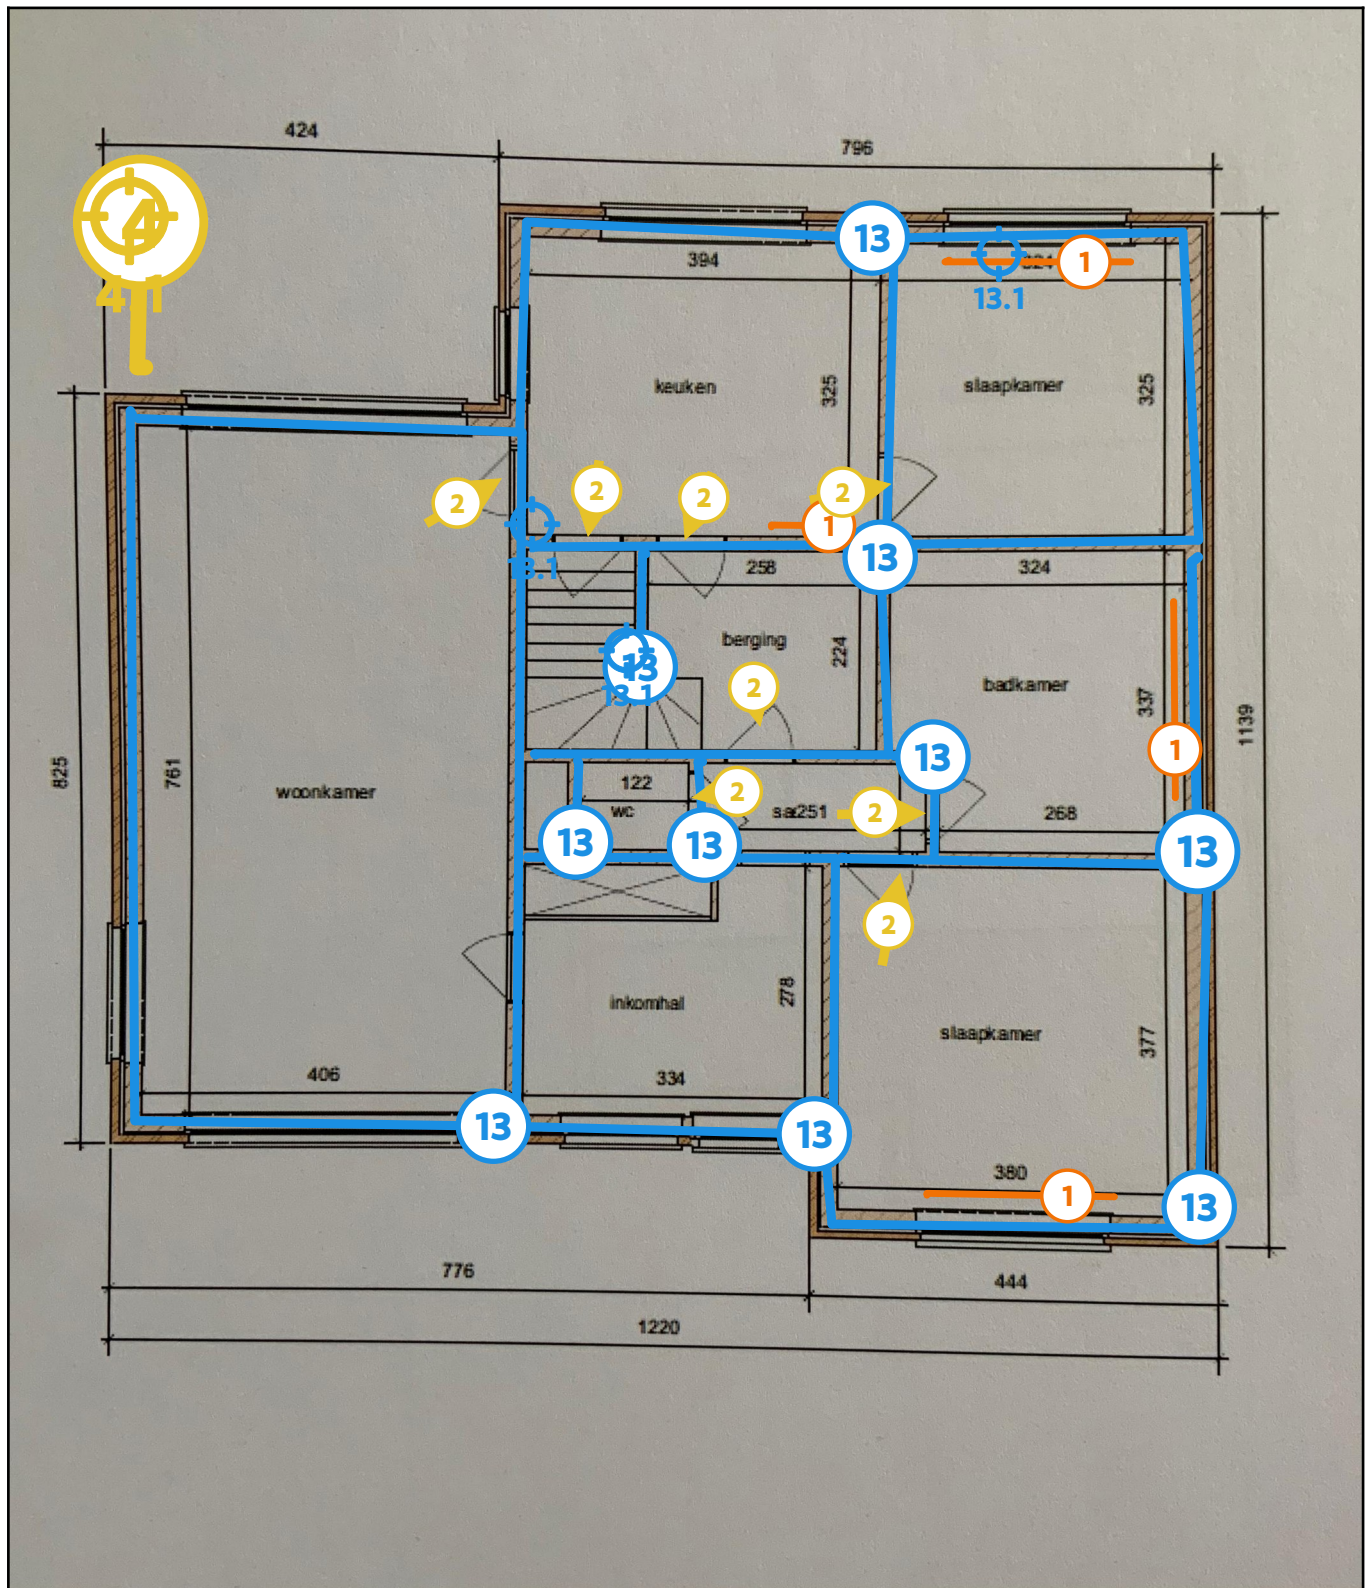
## Plan 1.3: Grondplan glv

| 1. Pakking radiatoren | Asbestmateriaal | Verwijderen |
| 2. Dorpels type massal | Asbestmateriaal | Zorgvuldig beheren |
| 4. Mastiek raamwerk/glas buitenkant | Asbestmateriaal | Zorgvuldig beheren |

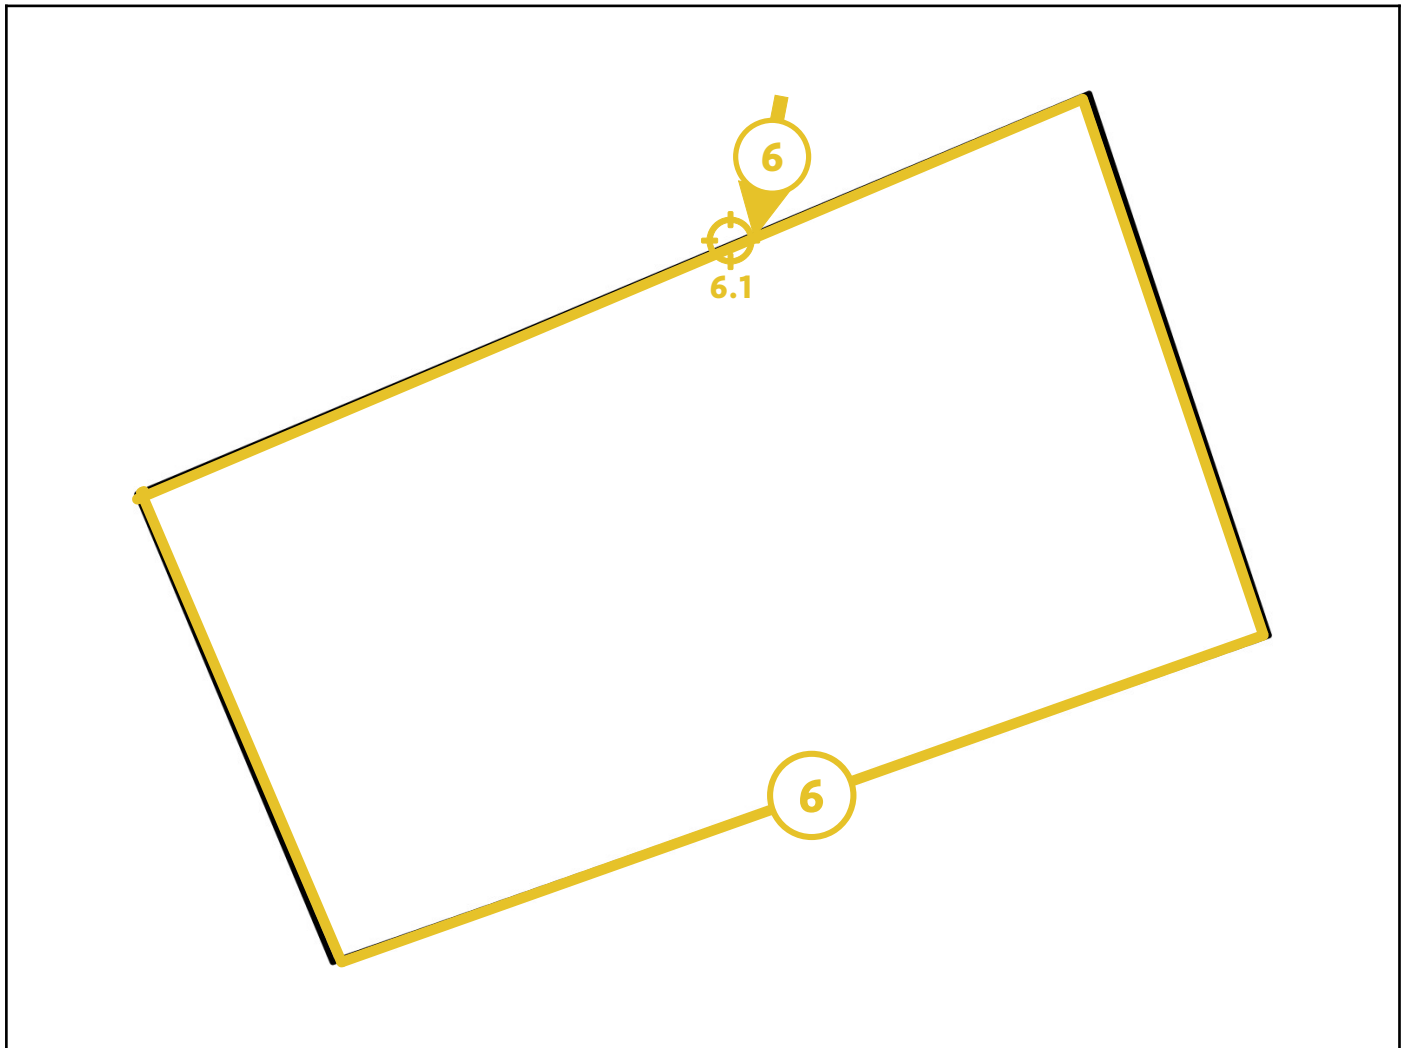
## Plan 3.1: Zwembad plan

| Beschrijving | Type | Actie |
|---|---|---|
| 6. Dorpels type massal (zwembad) | Asbestmateriaal | Zorgvuldig beheren |

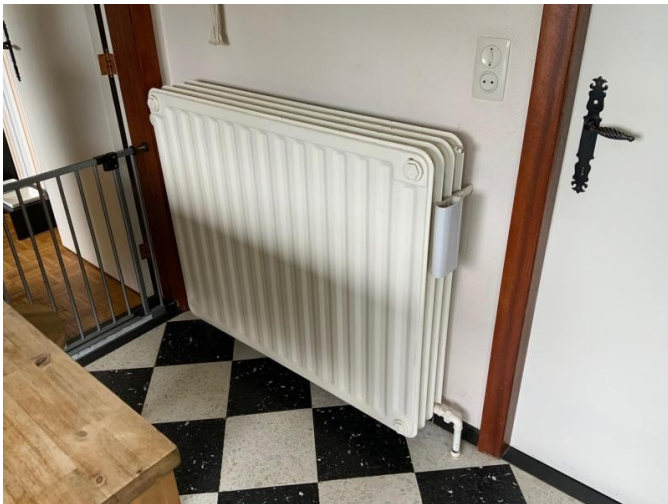
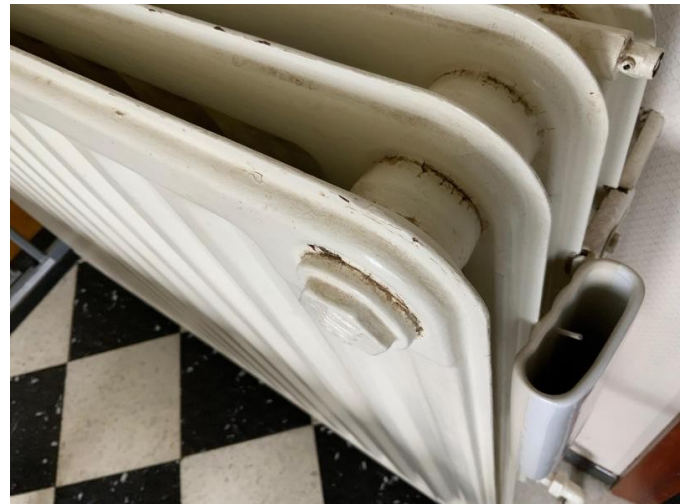
Het asbestmateriaal valt onder de mijlpaal van 2034.

Verwijderen

| Eindbeoordeling materiaalrisico | Verhoogd materiaalrisico en/of verhoogde kans op vezelvrijgave |

| Gebondenheid | Categorie 2: niet-hechtgebonden met matrix |
| Asbestsoort (vezeltype) | Alleen chrysotiel aanwezig |
| Asbestconcentratie | Hoog ( $\geq 50\%$ ) |
| Toestand van het materiaal | Licht beschadigd, licht verweerd. Intacte calciumsilicaatplaat of materiaal met categorie 3-gebondenheid |

| Beschrijving | Pakking radiatoren |

- Verwijder dit asbestmateriaal zo snel mogelijk. Volg de toestand goed op.
- Voer bijkomende staalname(s) uit.

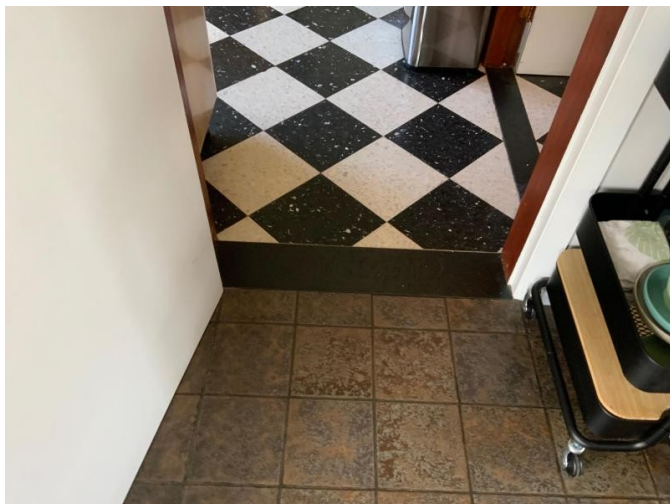
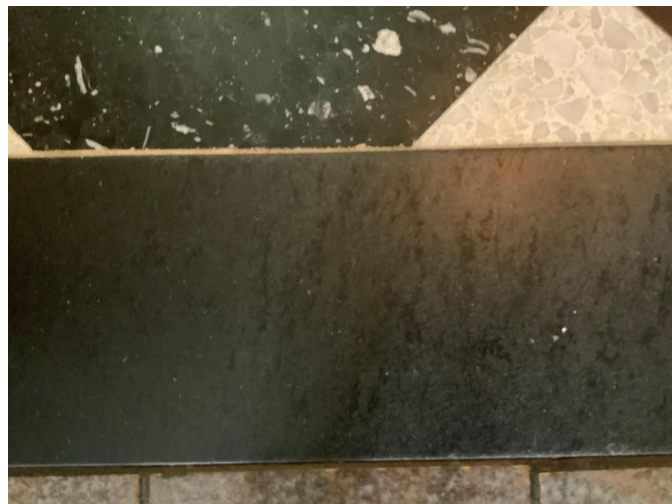
Het asbestmateriaal valt onder de mijlpaal van 2040.

Zorgvuldig beheren

| Eindbeoordeling materiaalrisico | Laag materiaalrisico en/of verlaagde kans op vezelvrijgave |

| Gebondenheid | Categorie 1: hechtgebonden in oorsprong |
| Asbestconcentratie | Laag (< 50%) |
| Toestand van het materiaal | Licht beschadigd, licht verweerd. Intacte calciumsilicaatplaat of materiaal met categorie 3-gebondenheid |

| Beschrijving | Dorpels type massal |

- Zorg voor een veilig beheer. Vermijd het beschadigen van het asbestmateriaal. Controleer de toestand jaarlijks op wijzigingen.
- Voer bijkomende staalname(s) uit.

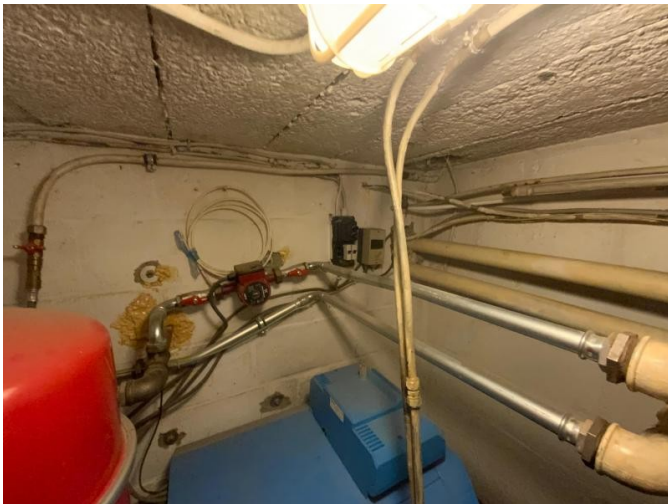
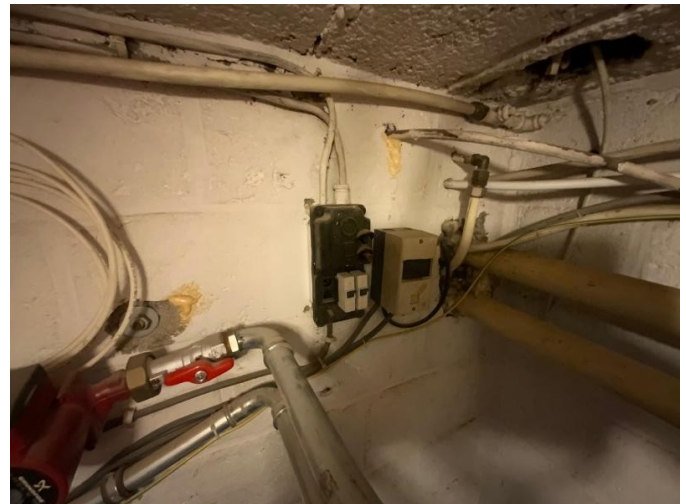
Het asbestmateriaal valt onder de mijlpaal van 2040.

Zorgvuldig beheren

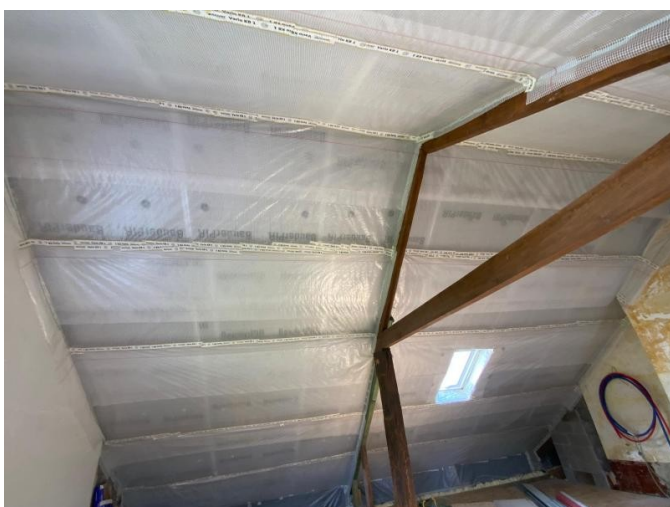
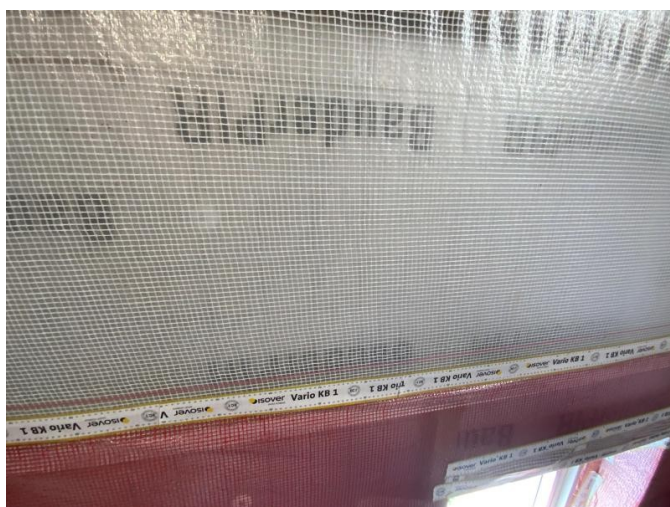
## Fiche 18: Geen asbestverdacht onderdak aangetroffen

| Beschrijving | Notitie | Terug te vinden op plannen |
|---|---|---|
| Fiche 18: Geen asbestverdacht onderdak aangetroffen | Na het optillen van een pan werd geen asbestverdacht onderdak aangetroffen. Dit betekent niet dat er geen onderdak aanwezig kan zijn op plaatsen die niet gecontroleerd werden. Bij werken, laat een eventueel aangetroffen onderdak controleren op aanwezigheid van asbest. | Plan 1.7: Dakplan |
