# Asbestinventarisatetest

Vrijheidsstraat 6/4, 3910 Pelt

Attestnummer : 20230504-000597.000

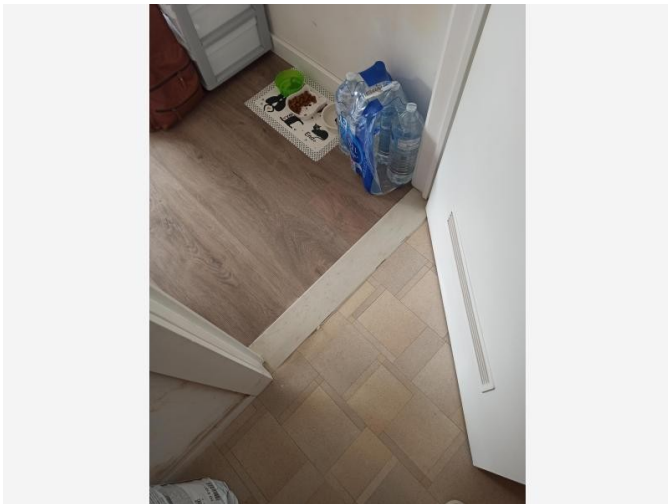
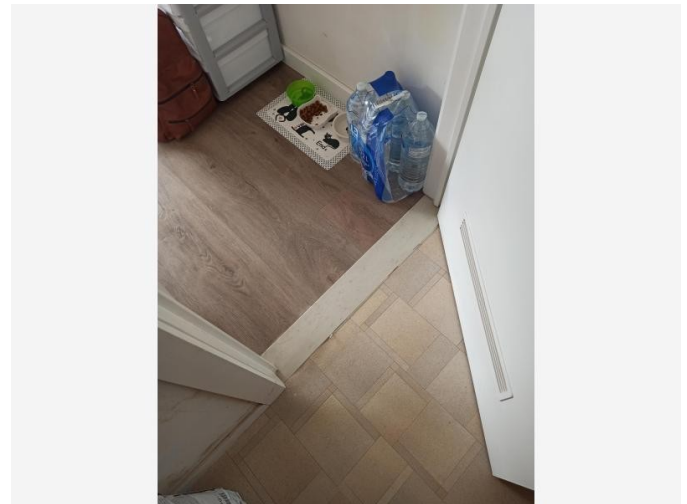
Het asbestmateriaal valt onder de mijlpaal van 2040.

| Eindbeoordeling materiaalrisico | Zeer laag materiaalrisico en/of zeer lage kans op vezelvrijgave |

| Toestand van het materiaal | Onbeschadigd, niet verweerd |

| Asbestmateriaal | Plaat, paneel, tablet - Type Bakeliet |

| <b>Opmerking</b> | bovenstaand gewicht is indicatief, betreffen de dorpels aanwezig in de woning. |

- Zorg voor een veilig beheer. Vermijd het beschadigen van het asbestmateriaal. Controleer de toestand jaarlijks op wijzigingen.

- Eenvoudige handelingen: enkel door erkend asbestverwijderaar  
Deze toepassing dient verwijderd te worden door een erkend asbestverwijderaar.

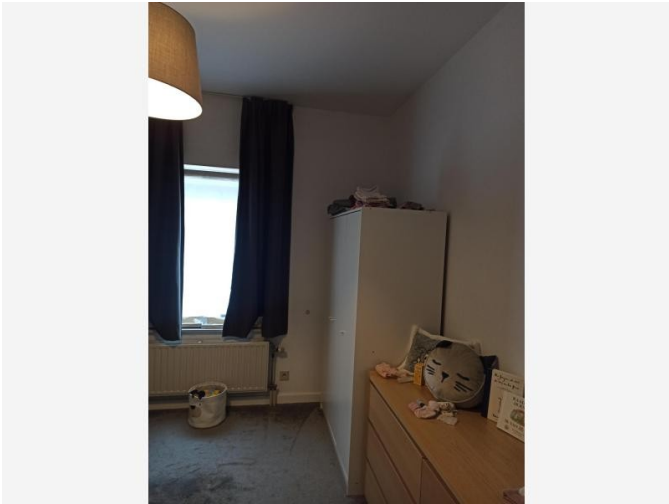
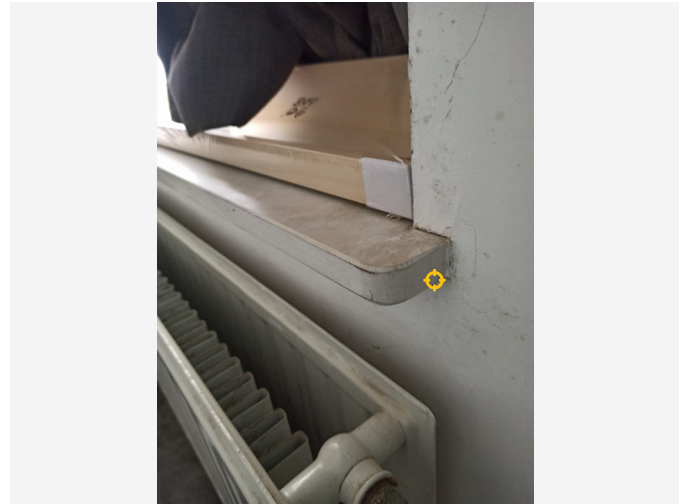
Het asbestmateriaal valt onder de mijlpaal van 2040.

| Eindbeoordeling materiaalarisico | Laag materiaalarisico en/of verlaagde kans op vezelvrijgave |

| Toestand van het materiaal | Onbeschadigd, niet verweerd |

| # | Type | Referentie | Resultaat |
|---|---|---|---|
| 2.1 | Puntmonster | 0668841AK | Chrysotiel |

| Asbestmateriaal | Plaat, paneel, tablet - Type Bakeliet |

| Opmerking | Bovenstaand gewicht is indicatief, betreft de vensterbanken aanwezig aan de ramen. |

- Zorg voor een veilig beheer. Vermijd het beschadigen van het asbestmateriaal. Controleer de toestand jaarlijks op wijzigingen.

- Eenvoudige handelingen: mag via doe-het-zelf of door werknemer(s) met opleidingsattest eenvoudige handelingen  
Deze toepassing mag verwijderd worden door een doe het zelf, vermits men de richtlijnen van OVAM volgt.

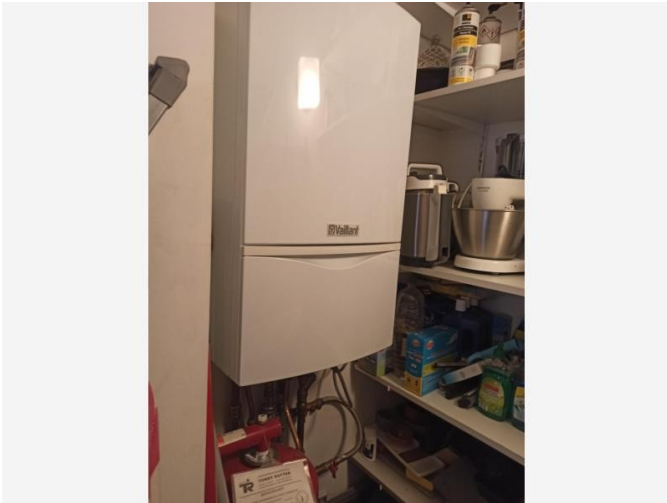
### Uitgesloten van inspectie

**Bouwjaar:** 2017

*Constructies gebouwd vanaf 2001 moeten niet onderzocht worden*

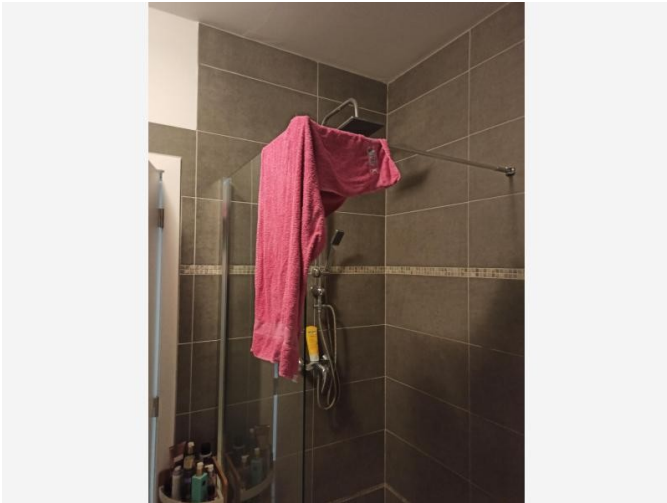
### Uitgesloten van inspectie

**Bouwjaar:** 2017

*Constructies gebouwd vanaf 2001 moeten niet onderzocht worden*

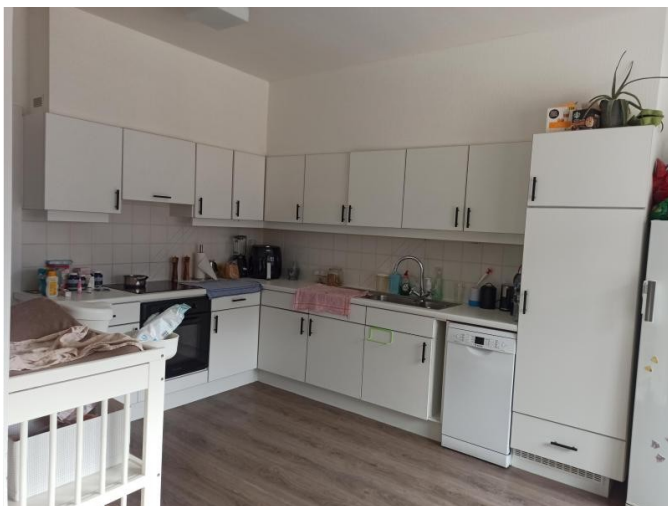
Er kan gebruik gemaakt zijn van asbesthoudende tegellijm. dit is echter niet onderzocht omwille van het niet destructief onderzoek. De eigenaar dient hier rekening mee te houden tijdens werken, een bijkomend onderzoek kan hiervoor aangevraagd worden.

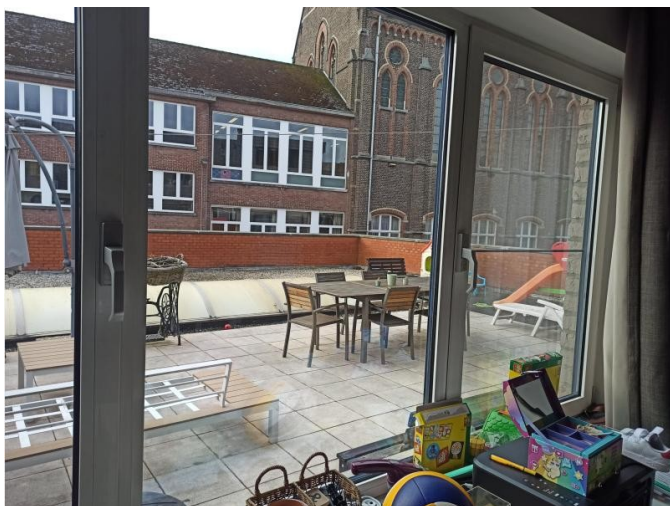
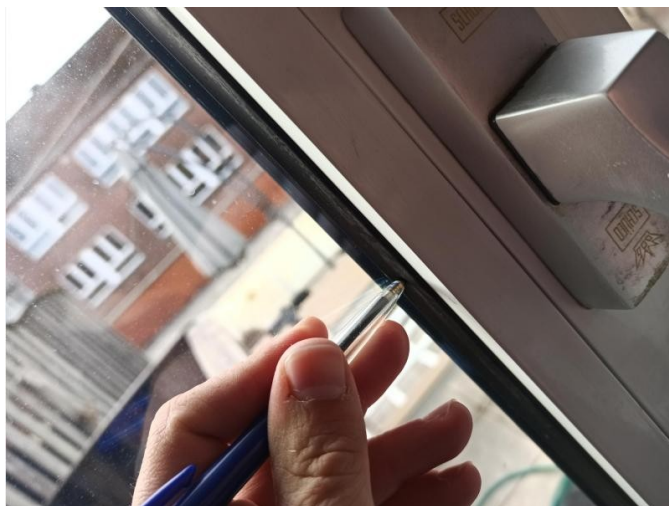
## Fiche 6: kitnaden ramen

Geen asbest

| Opmerking | De deskundige heeft elementen vastgesteld waardoor er gesteld kan worden dat dit materiaal niet asbesthoudend is. |

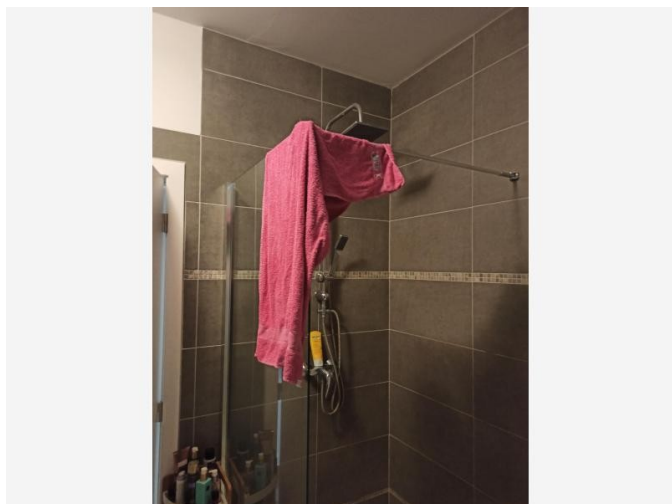
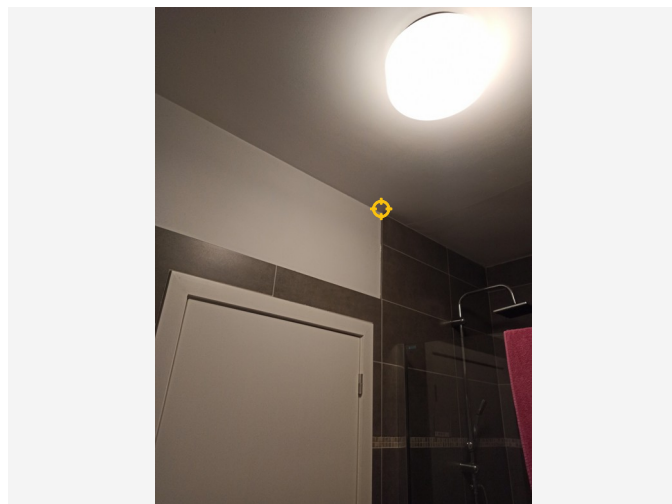
## Fiche 7: bepleistering plafond

Geen asbest

| # | Type | Referentie | Resultaat |
|---|---|---|---|
| 7.1 | Mengmonster | 0668839AK | Geen asbest |

| Opmerking | Betreft het pleisterwerk aanwezig aan het plafond. |

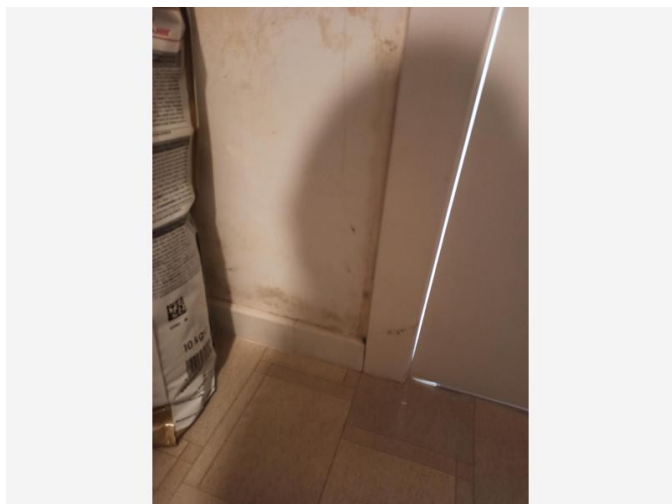
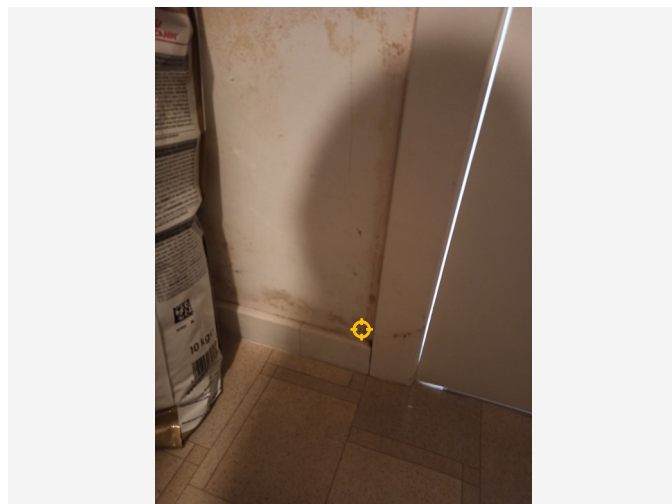
## Fiche 8: bepleistering wanden

Geen asbest

| # | Type | Referentie | Resultaat |
|---|---|---|---|
| 8.1 | Mengmonster | 0668840AK | Geen asbest |

| Opmerking | Betreft het pleisterwerk aanwezig aan de wanden van de woning. |

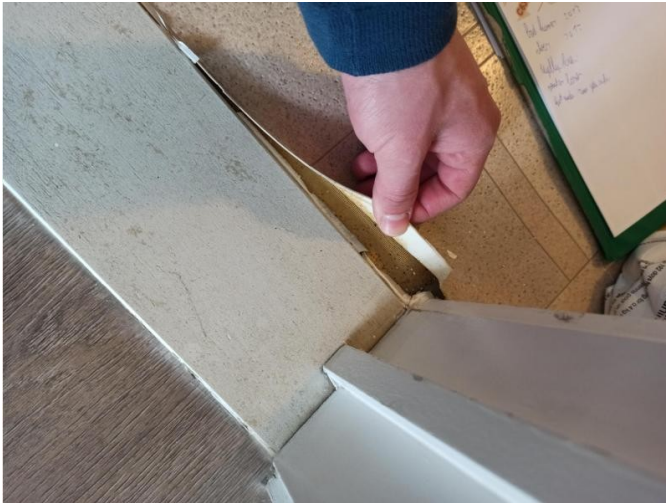
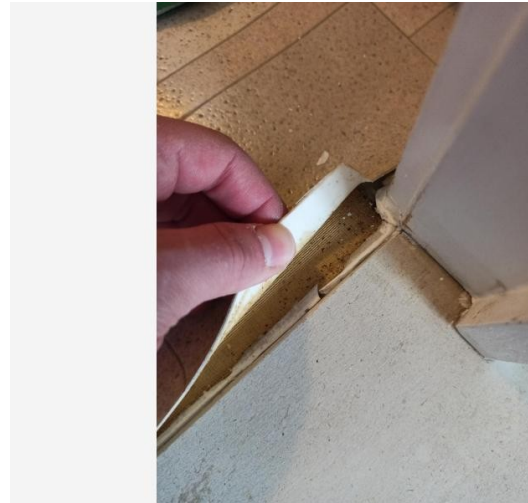
## Fiche 9: vinylvloer

Geen asbest

| Opmerking | De deskundige heeft elementen vastgesteld waardoor er gesteld kan worden dat dit materiaal niet asbesthoudend is. |
