# Asbestinventarisatetest

Koning-Albertstraat 37, 2440 Geel

Attestnummer : **20260831-000295.000**

**Asbestveilig** (maar mogelijk niet asbestvrij)

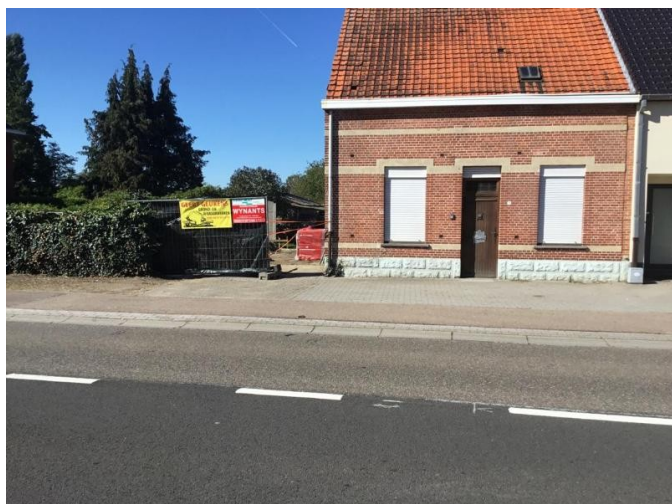
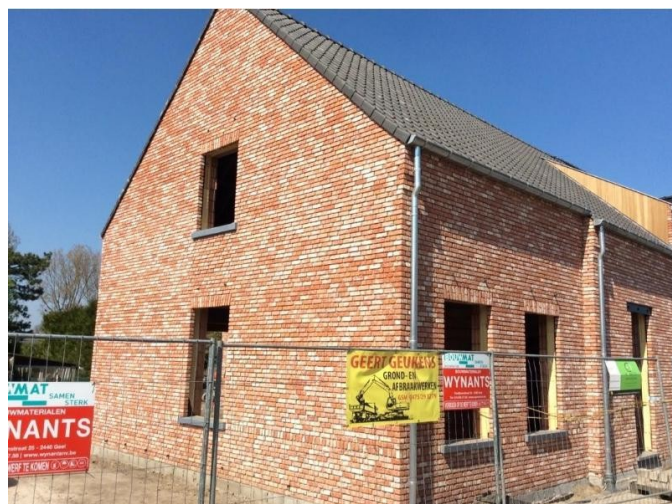
# Fiche 1: Recent volledig gerenoveerde/gebouwde woning/bijbouwen (bouwjaar 2018)

Tijdens onze rondgang hebben we kunnen vaststellen dat de volledige woning & bijgebouwen grondig heropgebouwd zijn. Er werd ons veel fotomateriaal aangeleverd waaruit dit blijkt. We hebben voldoende bewijsmateriaal ontvangen waaruit blijkt dat er geen asbest is gebruikt of aanwezig is, zowel tijdens als na de renovatie. Het nieuwe gebouw(en) werd cfr. bouwvergunning in 2018 opgericht.

| Basis voor advies | Beoordeling op basis van een bewijsdocument. |

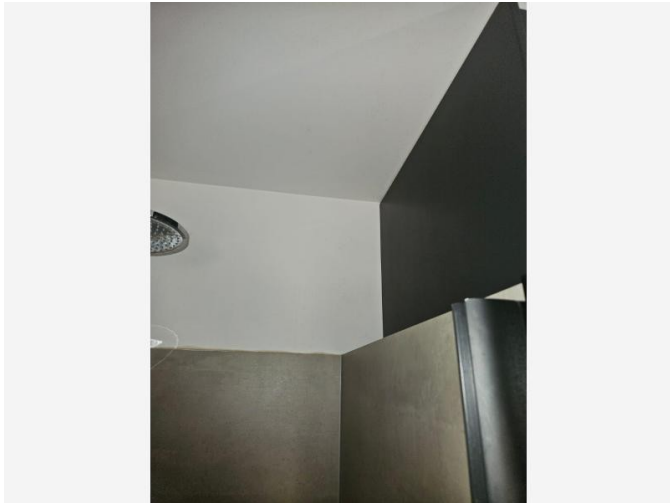
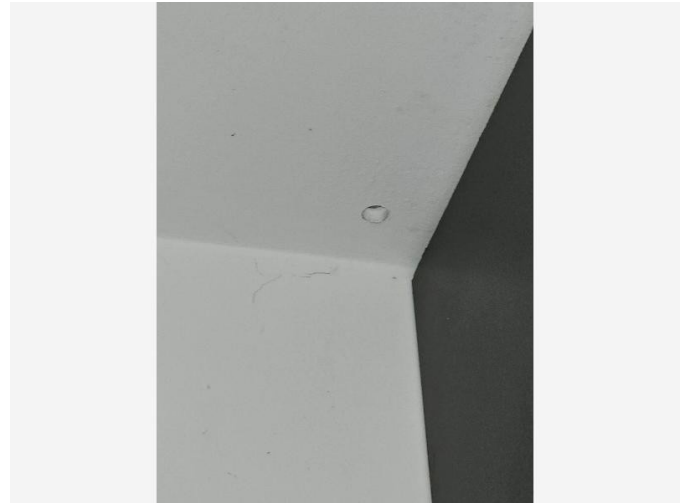
## Fiche 2: Pleisterwerk plafonds

### Conclusie

Geen asbest

| # | Type | Referentie | Resultaat |
|---|---|---|---|
| 2.1 | Mengmonster | Staal 2 : pleister plafond | Geen asbest |

| Bindmiddel van materiaal | Gips - kalk |
| Gebondenheid op basis van bindmiddel | Niet-hechtgebonden |
| Hoeveelheid (oppervlakte - dikte - aantal) | • 160,00 m <sup>2</sup> - 1,00 cm - 1 stuk |
| Opmerking | <p>Dit betreft een beredeneerde inschatting en mag nooit gebruikt worden voor prijsopmaak.</p> <p>Staalname in douche, slaapkamer, hal &amp; stookruimte.</p> <p>Factuur bezettingswerk dateert van het jaar 2019.</p> <p>Evenwel hebben wij de bepleistering voor alle zekerheid bemonsterd.</p> |

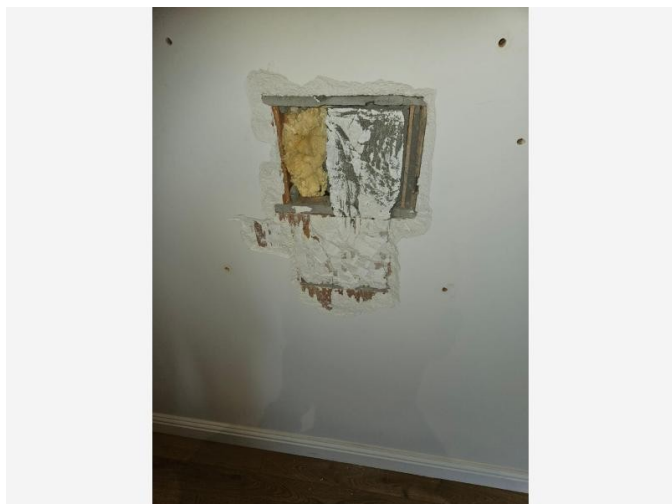
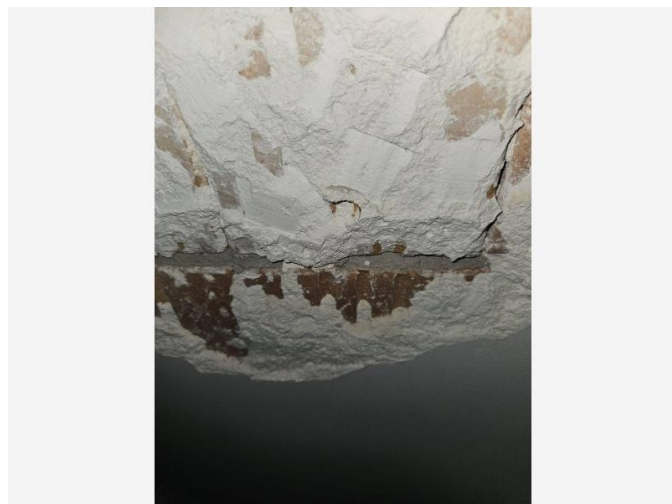
## Fiche 3: Pleisterwerk muren

### Conclusie

Geen asbest

| # | Type | Referentie | Resultaat |
|---|---|---|---|
| 3.1 | Mengmonster | staal 1 : Pleister wanden | Geen asbest |

| Bindmiddel van materiaal | Gips - kalk |
| Gebondenheid op basis van bindmiddel | Niet-hechtgebonden |
| Hoeveelheid (oppervlakte - dikte - aantal) | • 400,00 m <sup>2</sup> - 1,00 cm - 1 stuk |
| Opmerking | <p>Dit betreft een beredeneerde inschatting en mag nooit gebruikt worden voor prijsopmaak.</p> <p>Staalname in keuken, slaapkamer, hal &amp; stookruimte.</p> <p>Factuur bezettingswerk dateert van het jaar 2019.</p> <p>Evenwel hebben wij de bepleistering voor alle zekerheid bemonsterd.</p> |

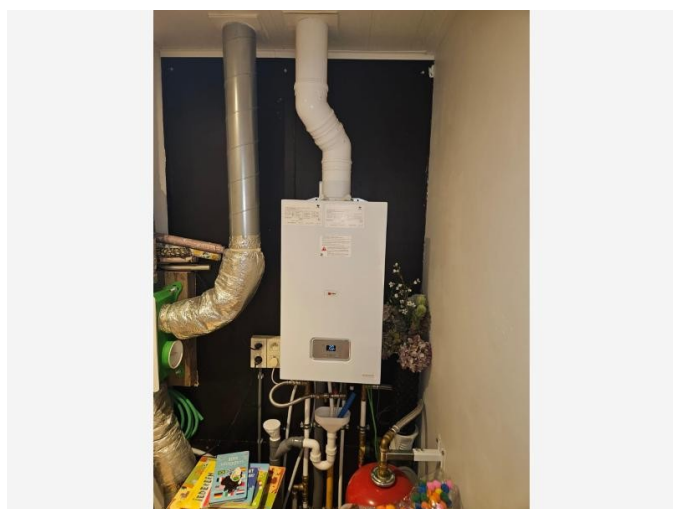
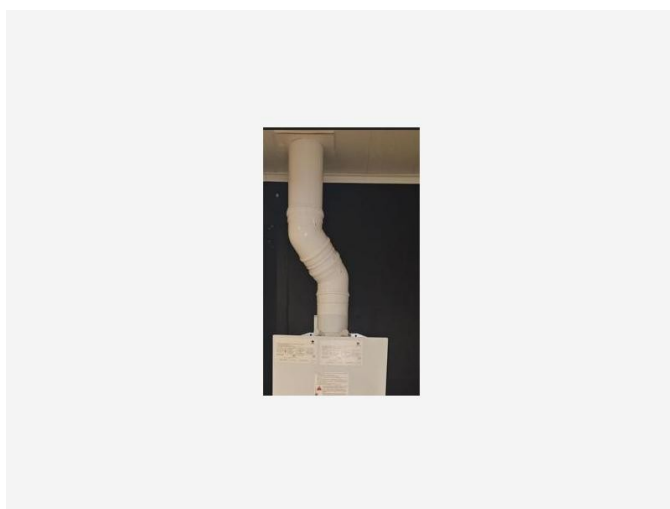
### Fiche 4: Rookgaskanalen (niet verdacht)

| Beschrijving | Notitie | Terug te vinden op plannen |
|---|---|---|
| Fiche 4: Rookgaskanalen (niet verdacht) | Ketel is van recente type. In CV ruimte is rookkanaal niet asbetsverdacht. | - |

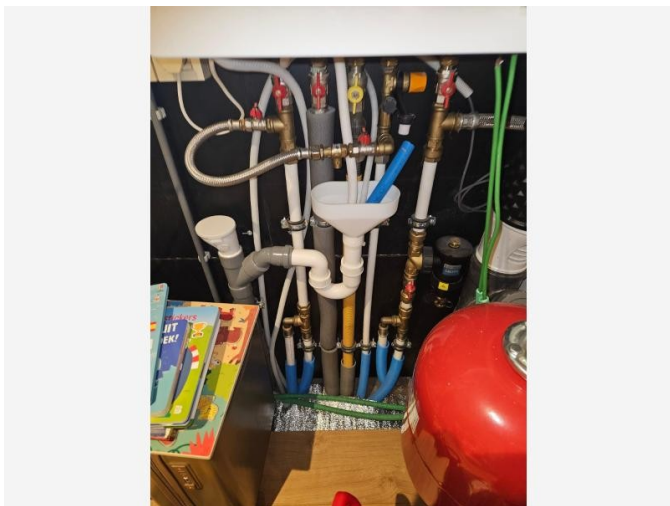
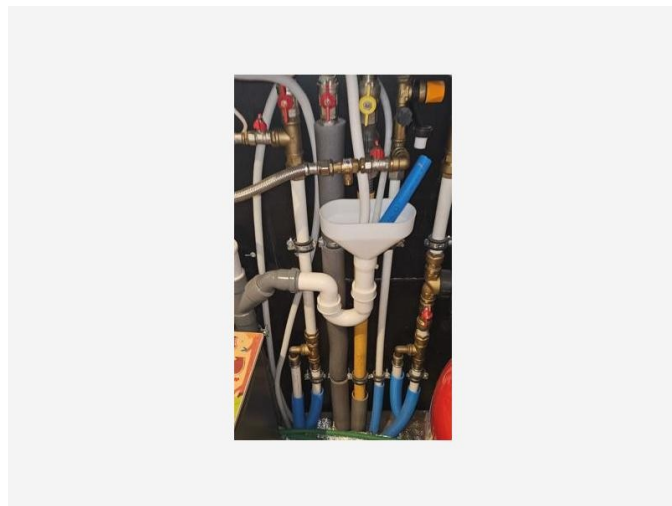
## Fiche 5: Leidingisolatie (niet asbestverdacht)

| Beschrijving | Notitie | Terug te vinden op plannen |
|---|---|---|
| Fiche 5: Leidingisolatie (niet asbestverdacht) | De leidingisolatie bevat geen waarneembare asbestverdachte materialen. | - |

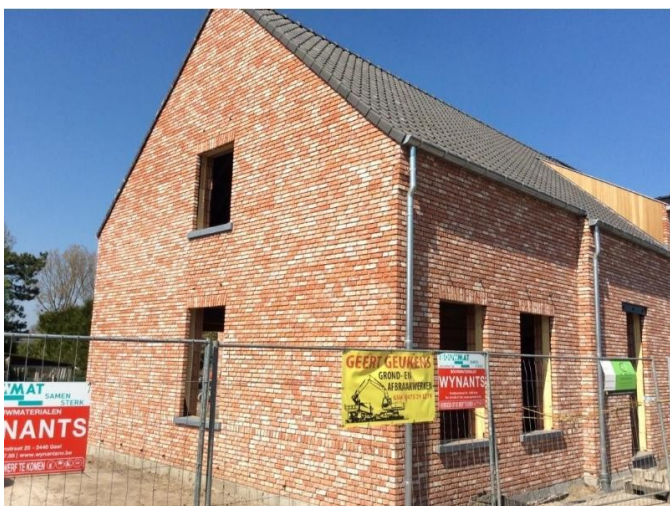
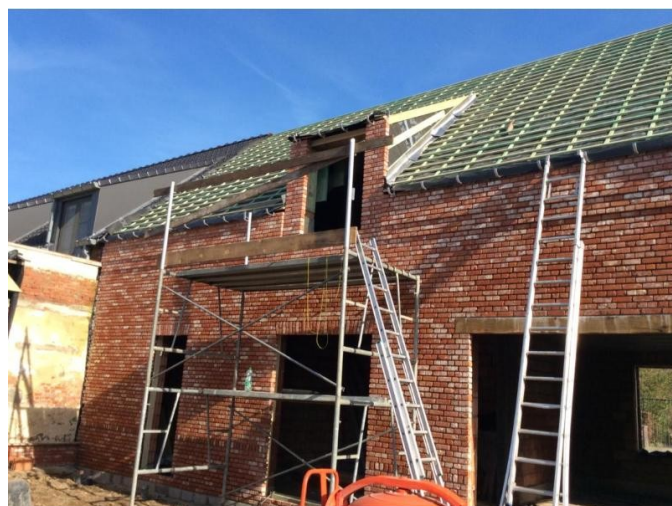
## Fiche 6: Onderdak (niet-asbestverdacht)

| Beschrijving | Notitie | Terug te vinden op plannen |
|---|---|---|
| Fiche 6: Onderdak (niet-asbestverdacht) | Op werffoto en factuur is het duidelijk dat dit een nieuw onderdak betaamt en niet asbestverdacht is. | Plan 1.7: Dakplan |

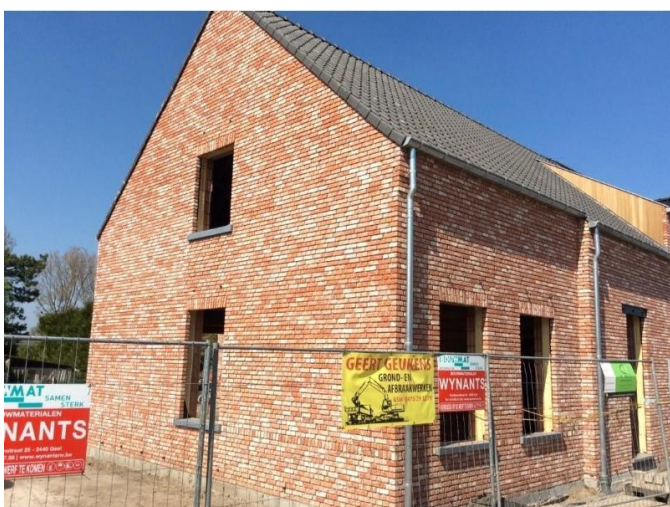
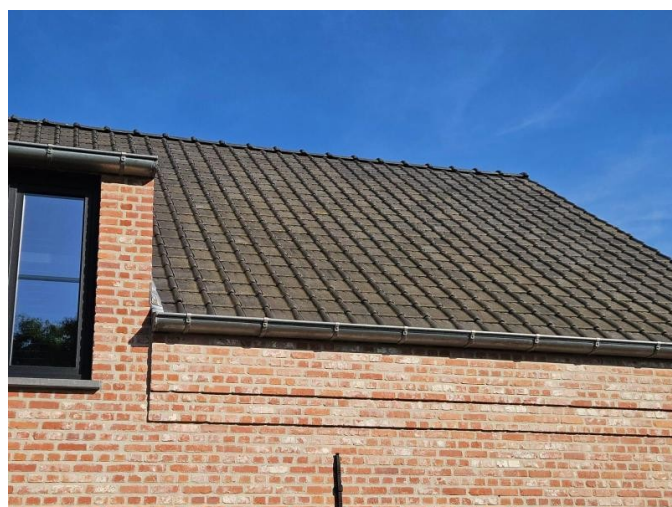
## Fiche 7: Dakbedekking in dakpannen (niet verdacht)

| Beschrijving | Notitie | Terug te vinden op plannen |
|---|---|---|
| Fiche 7: Dakbedekking in dakpannen (niet verdacht) | De dakbedekking van de woning & bijgebouwen is niet-asbestverdacht. | Plan 1.7: Dakplan<br>Plan 2.2: Dakplan<br>Plan 3.2: Dakplan |

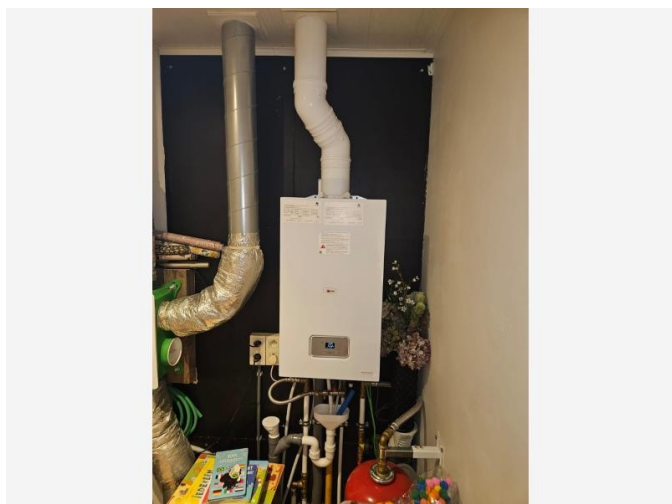
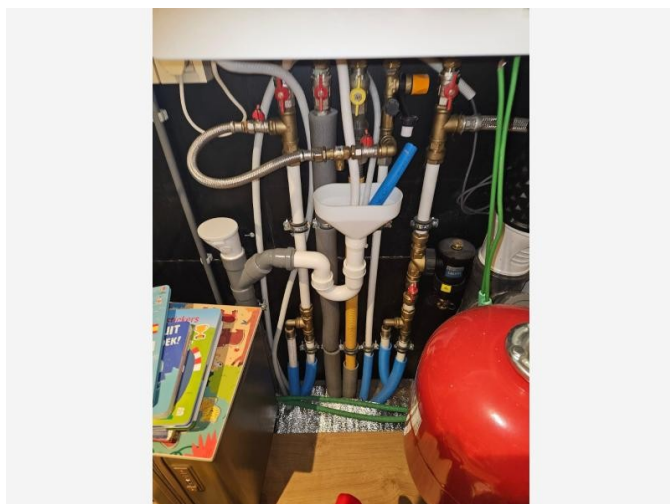
### Fiche 8: Geen asbestverdachte materialen aan de stookketel (dichtingen, ...)

| Beschrijving | Notitie | Terug te vinden op plannen |
|---|---|---|
| Fiche 8: Geen asbestverdachte materialen aan de stookketel (dichtingen, ...) | De ketel is van een recent bouwjaar (2018) | Plan 1.5: +1 Verdieping +1 : wandenplan |

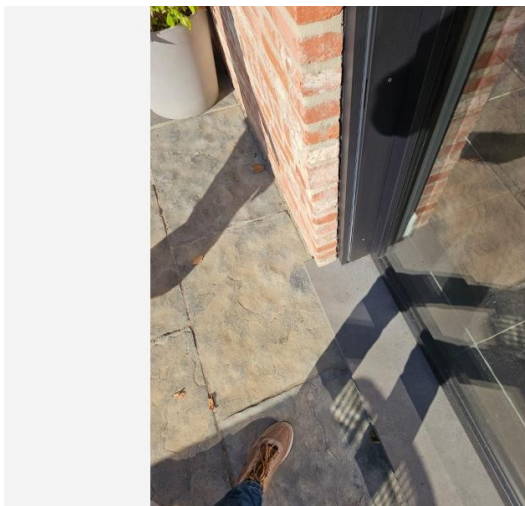
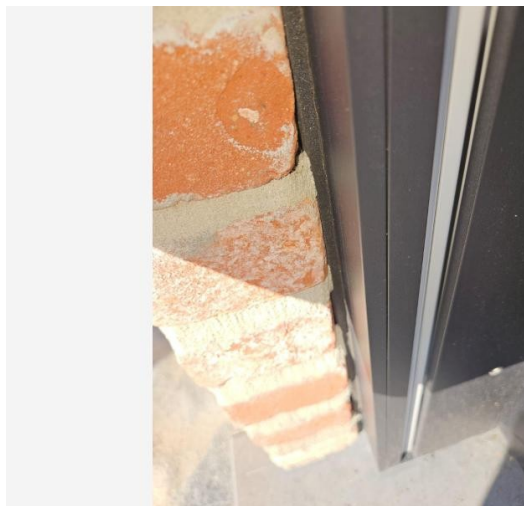
## Fiche 10: geen kit/mastiek in en aan de ramen

| Beschrijving | Notitie | Terug te vinden op plannen |
|---|---|---|
| Fiche 10: geen kit/mastiek in en aan de ramen | Er is geen kit aanwezig tussen gevelmetselwerk/ramen. | - |
