# Asbestinventarisatetest

Meyerstraat 22, 2400 Mol

Attestnummer : 20230523-000293.000

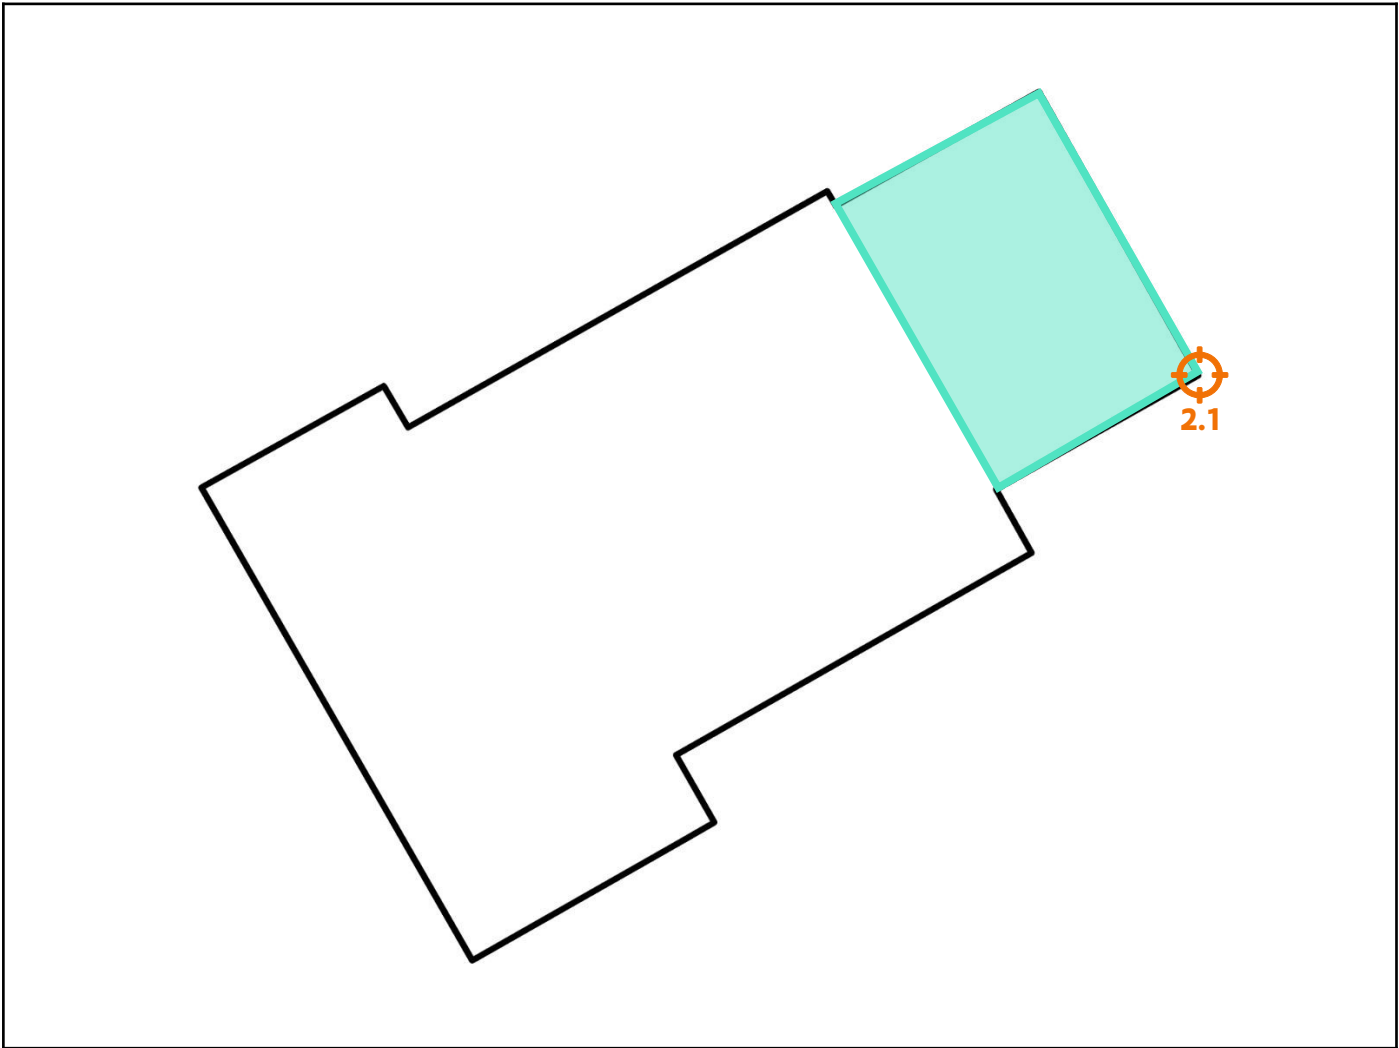
# Plan 1.4: GARAGE 1

| Beschrijving | Type | Actie |
|---|---|---|
| 2. golfplaten garage 1 | Asbestmateriaal | Verwijderen |

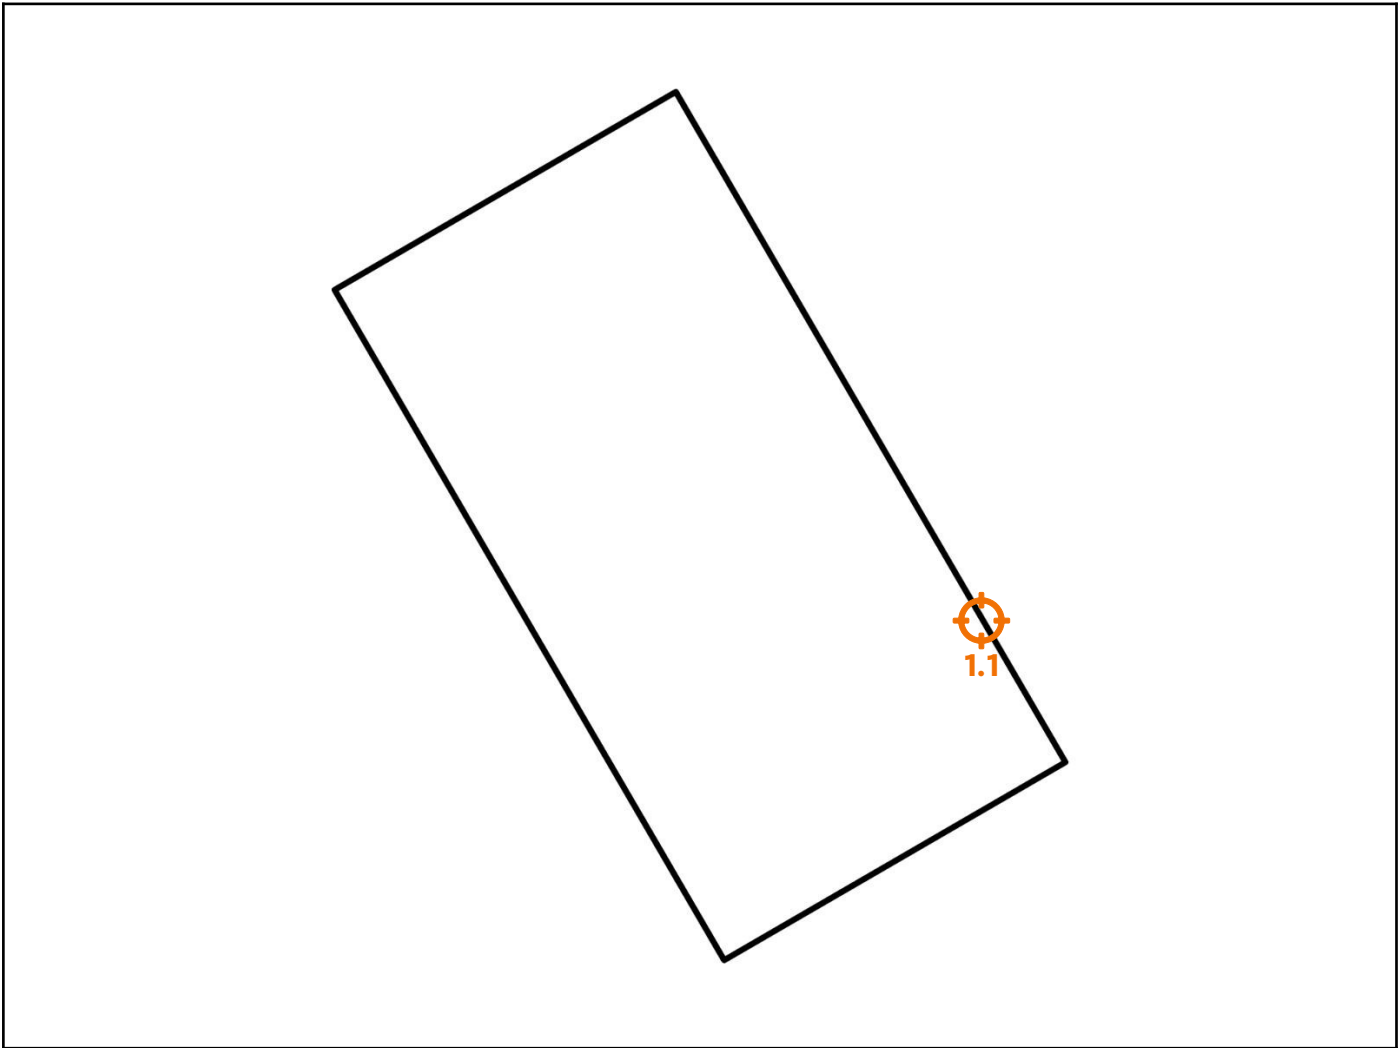
### Plan 3.1: garage 2 + overdekte opslag plan

| Beschrijving | Type | Actie |
|---|---|---|
| 1. golplaten garage2+overdekte opslag | Asbestmateriaal | Verwijderen |

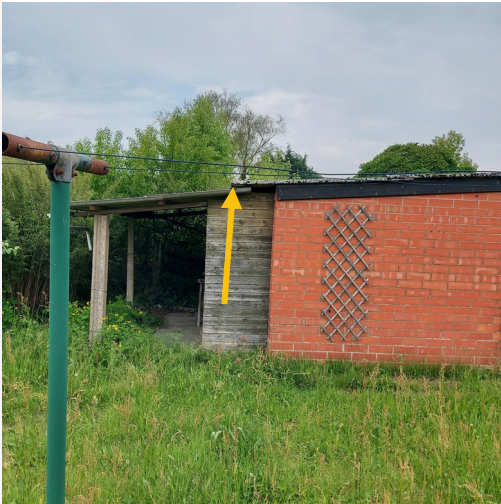
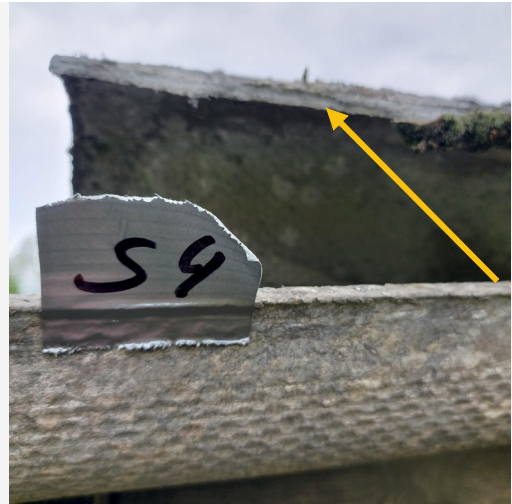
| Eindbeoordeling materiaalsrisico | Verhoogd materiaalsrisico en/of verhoogde kans op vezelvrijgave |

| Toestand van het materiaal | Matig beschadigd, matig verweerd |

| # | Type | Referentie | Resultaat |
|---|---|---|---|
| 1.1 | Puntmonster | S4. | Chrysotiel |

| Beschrijving | golplaten garage2+overdekte opslag |

| Opmerking | de golfplaten zijn verweerd , poreus en met mos begroeid. |

Het asbestmateriaal valt onder de mijlpaal van 2034.

- Verwijder dit asbestmateriaal zo snel mogelijk. Volg de toestand goed op.

- Eenvoudige handelingen: mag via doe-het-zelf of door werknemer(s) met opleidingsattest eenvoudige handelingen  
Indien platen in slechte staat zijn en kans bestaat op breken : Eenvoudige handeling opgeleid personeel , alle werknemer(s) moeten wel beschikken over een opleidingsattest eenvoudige handelingen 8u

Ondervloer afdekken , golfplaten voorzichtig verwijderen, extra fixeren, niet breken , niet gooien, onmiddellijk verpakken of voorzichtig in container met asbestbag plaatsen. De constructiebalken zullen ook gereinigd worden met vochtige doeken en hepa

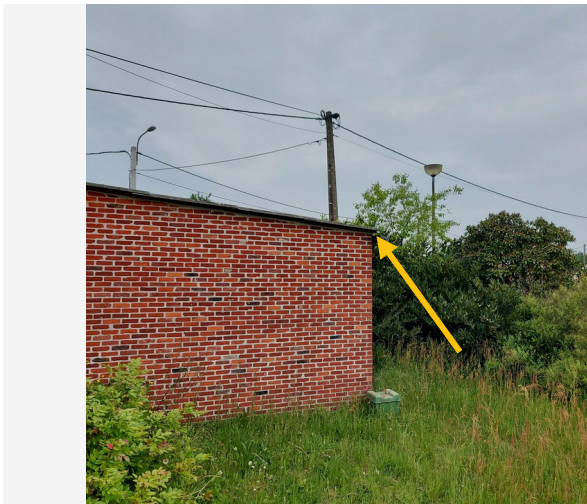
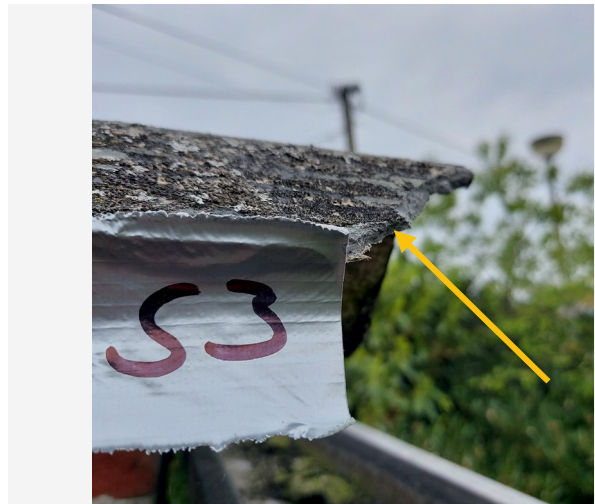
| Eindbeoordeling materiaalrisico | Verhoogd materiaalrisico en/of verhoogde kans op vezelvrijgave |

| Toestand van het materiaal | Matig beschadigd, matig verweerd |

| # | Type | Referentie | Resultaat |
|---|---|---|---|
| 2.1 | Puntmonster | S3. | Chrysotiel |

| Beschrijving | golfplaten garage 1 |

| Opmerking | de golfplaten zijn verweerd , poreus en met mos begroeid. |

Het asbestmateriaal valt onder de mijlpaal van 2034.

- Verwijder dit asbestmateriaal zo snel mogelijk. Volg de toestand goed op.

- Eenvoudige handelingen: mag via doe-het-zelf of door werknemer(s) met opleidingsattest eenvoudige handelingen  
Indien platen in slechte staat zijn en kans bestaat op breken : Eenvoudige handeling opgeleid personeel , alle werknemer(s) moeten wel beschikken over een opleidingsattest eenvoudige handelingen 8u

Ondervloer afdekken , golfplaten voorzichtig verwijderen, extra fixeren, niet breken , niet gooien, onmiddellijk verpakken of voorzichtig in container met asbestbag plaatsen. De constructiebalken zullen ook gereinigd worden met vochtige doeken en hepa

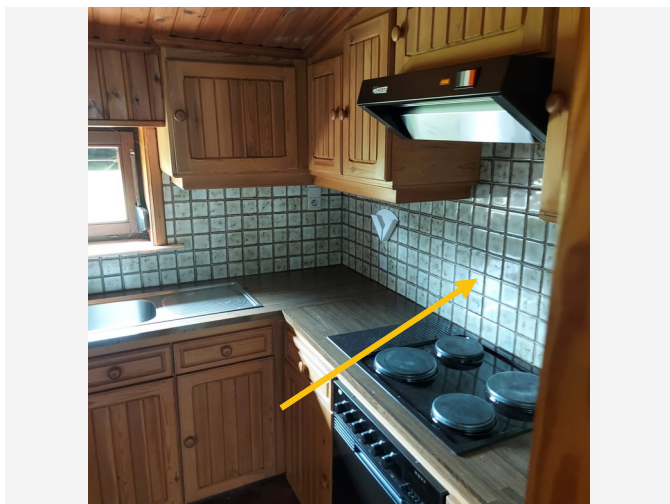
Er is geen data gekend van het plaatsen van de wandtegels.

Mogelijk bevindt er zich asbestverdachte tegellijm achter de wandtegels. Dit was niet waarneembaar, er waren geen bestaande beschadigingen of openingen in de wandtegels.

Bij verwijderen van de muurtegels een extra staalname laten uitvoeren ter controle.

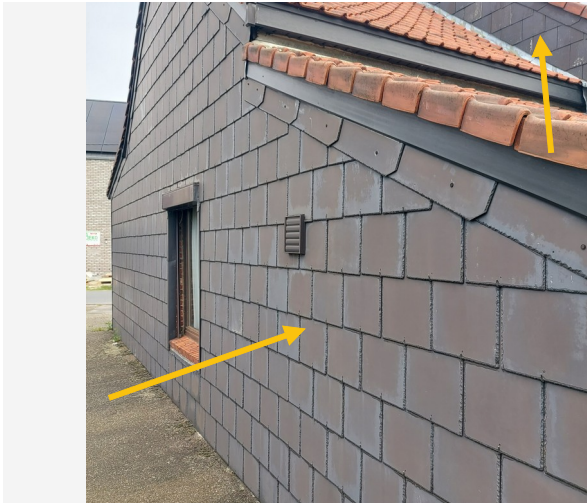
De leien aan de zijgevel zijn natuurleien en zijn niet asbestverdacht. Dit is door expertise visueel vastgesteld.

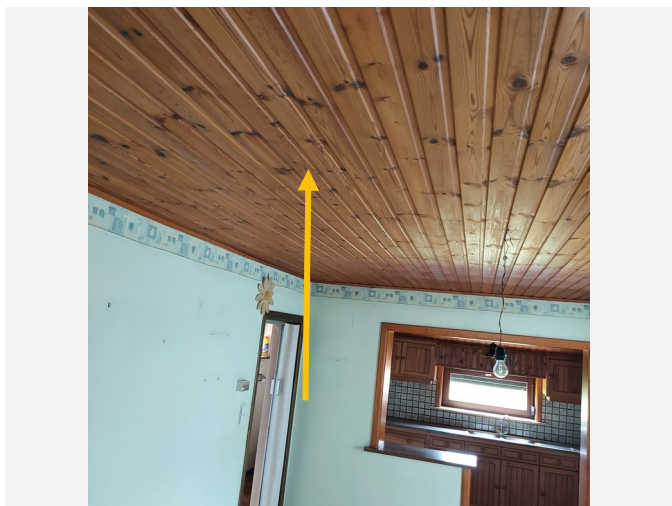
De plafonds over het hele pand zijn vals(hout). Dit is visueel en auditief vastgesteld.

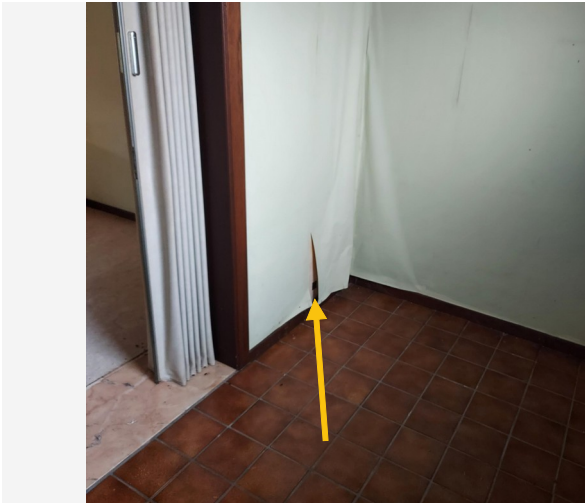
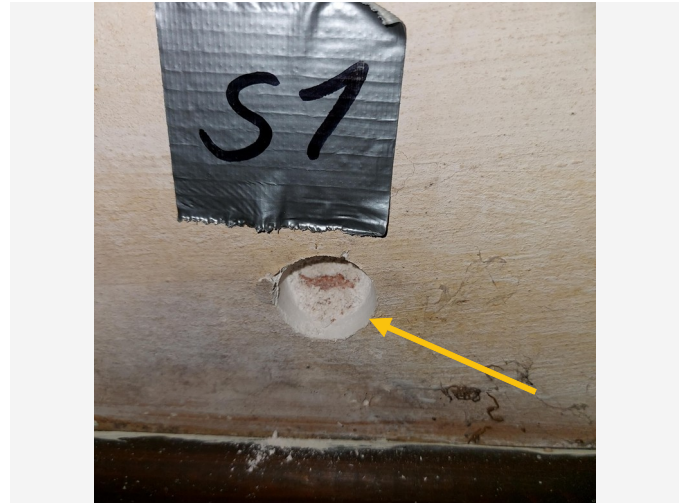
## Fiche 6: pleisterwerk muren

Geen asbest

| # | Type | Referentie | Resultaat |
|---|---|---|---|
| 6.1 | Mengmonster | S1. | Geen asbest |

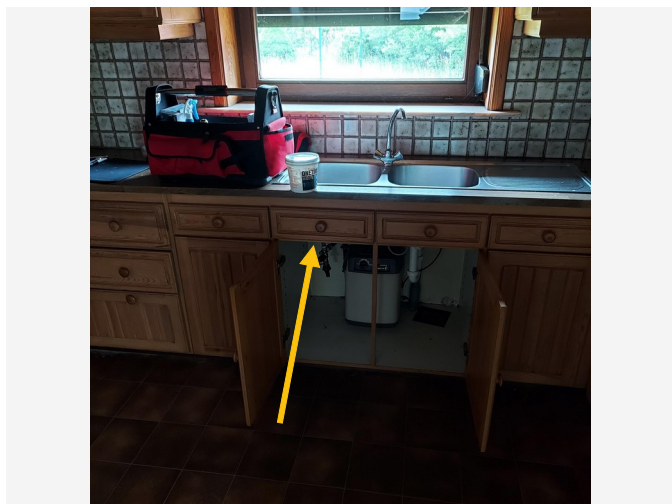
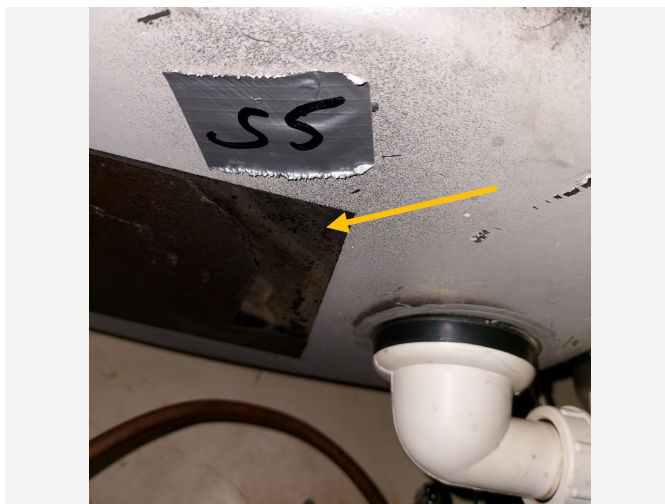
Geen asbest

| # | Type | Referentie | Resultaat |
|---|---|---|---|
| 7.1 | Puntmonster | S5. | Geen asbest |

| Beschrijving | ontdreuningsplaatje spoelbakken keuken |

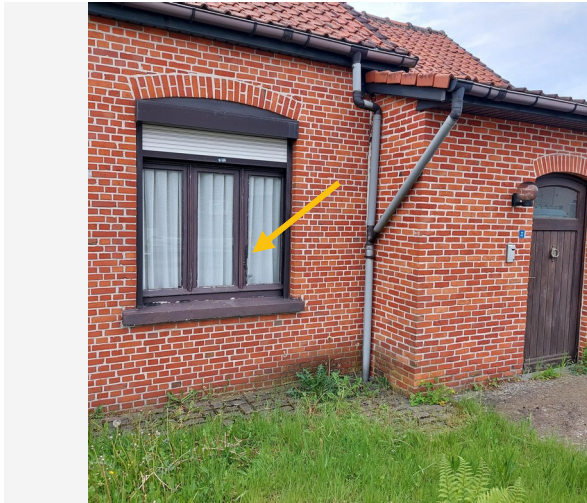
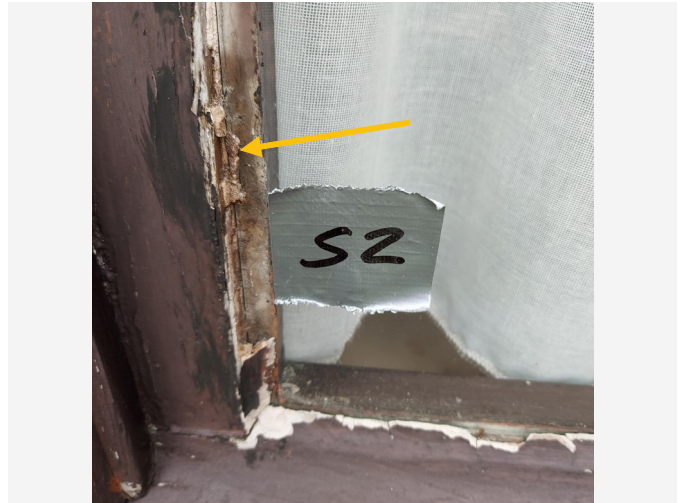
## Fiche 8: kit/mastiek ramen

Geen asbest

| # | Type | Referentie | Resultaat |
|---|---|---|---|
| 8.1 | Puntmonster | S2. | Geen asbest |

| Opmerking | Het gaat om alle ramen en deuren van het pand. Het gaat ongeveer om 25 lopende meter. |
