# Asbestinventarisatetest

Borgtstraat 114, 2430 Laakdal

Attestnummer : 20260826-000154.000

**Niet-asbestveilig**

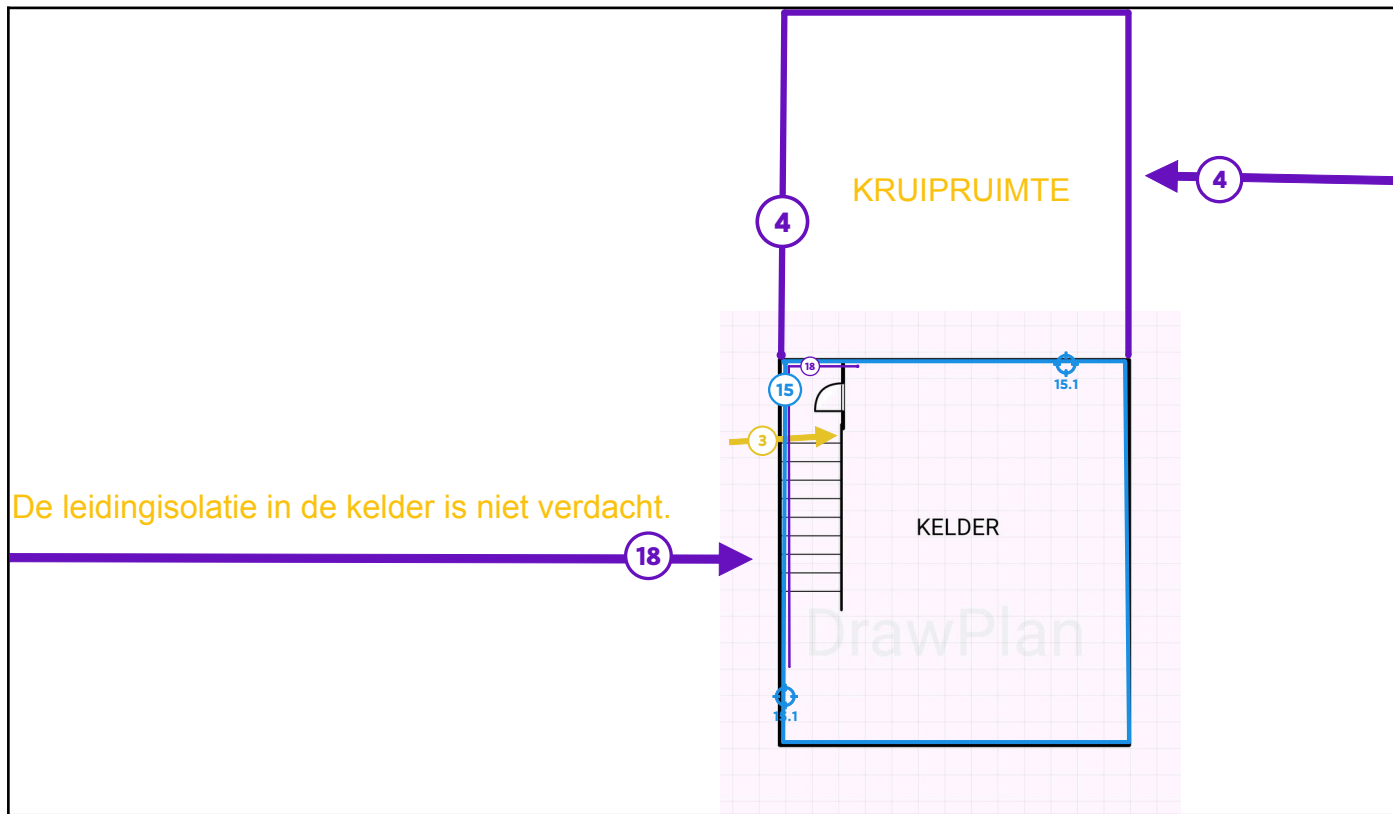
## Plan 1.1: KELDER

| Beschrijving | Type | Actie |
|---|---|---|
| 3. Bakeliet schakelaars/stopcontacten | Asbestmateriaal | Zorgvuldig beheren |
| 4. Kruipruimte | Beperking | - |

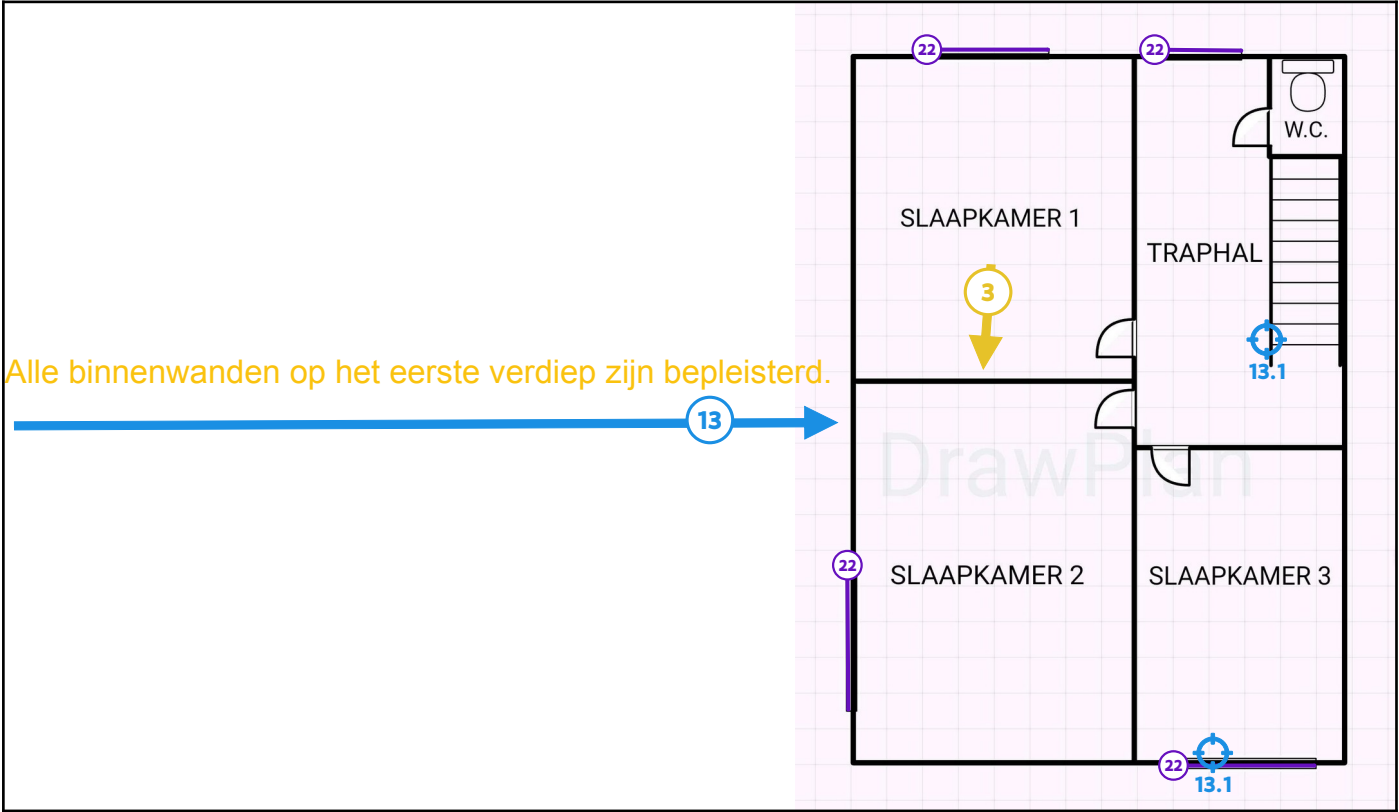
# Plan 1.3: EERSTE VERDIEP

| Beschrijving | Type | Actie |
|---|---|---|
| 3. Bakeliet schakelaars/stopcontacten | Asbestmateriaal | Zorgvuldig beheren |

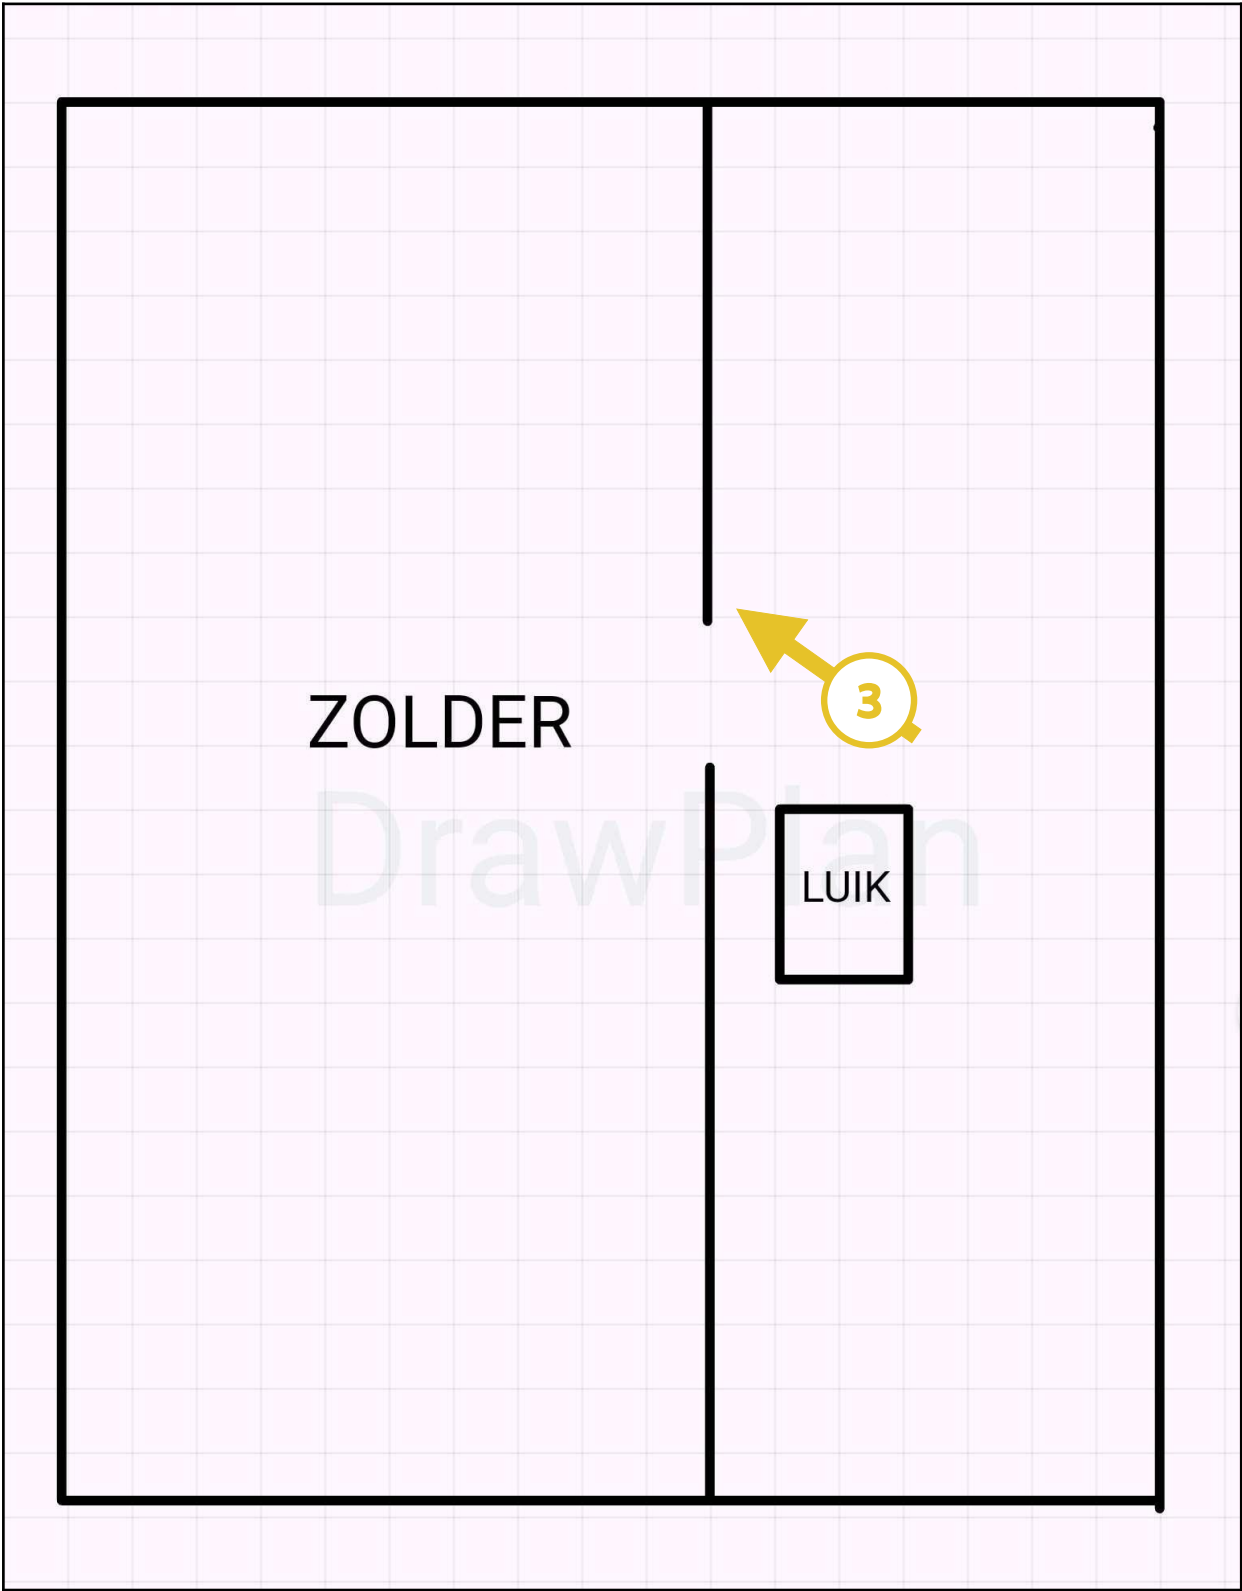
Plan 1.4: ZOLDER 1

| 3. Bakeliet schakelaars/stopcontacten | Asbestmateriaal | Zorgvuldig beheren |

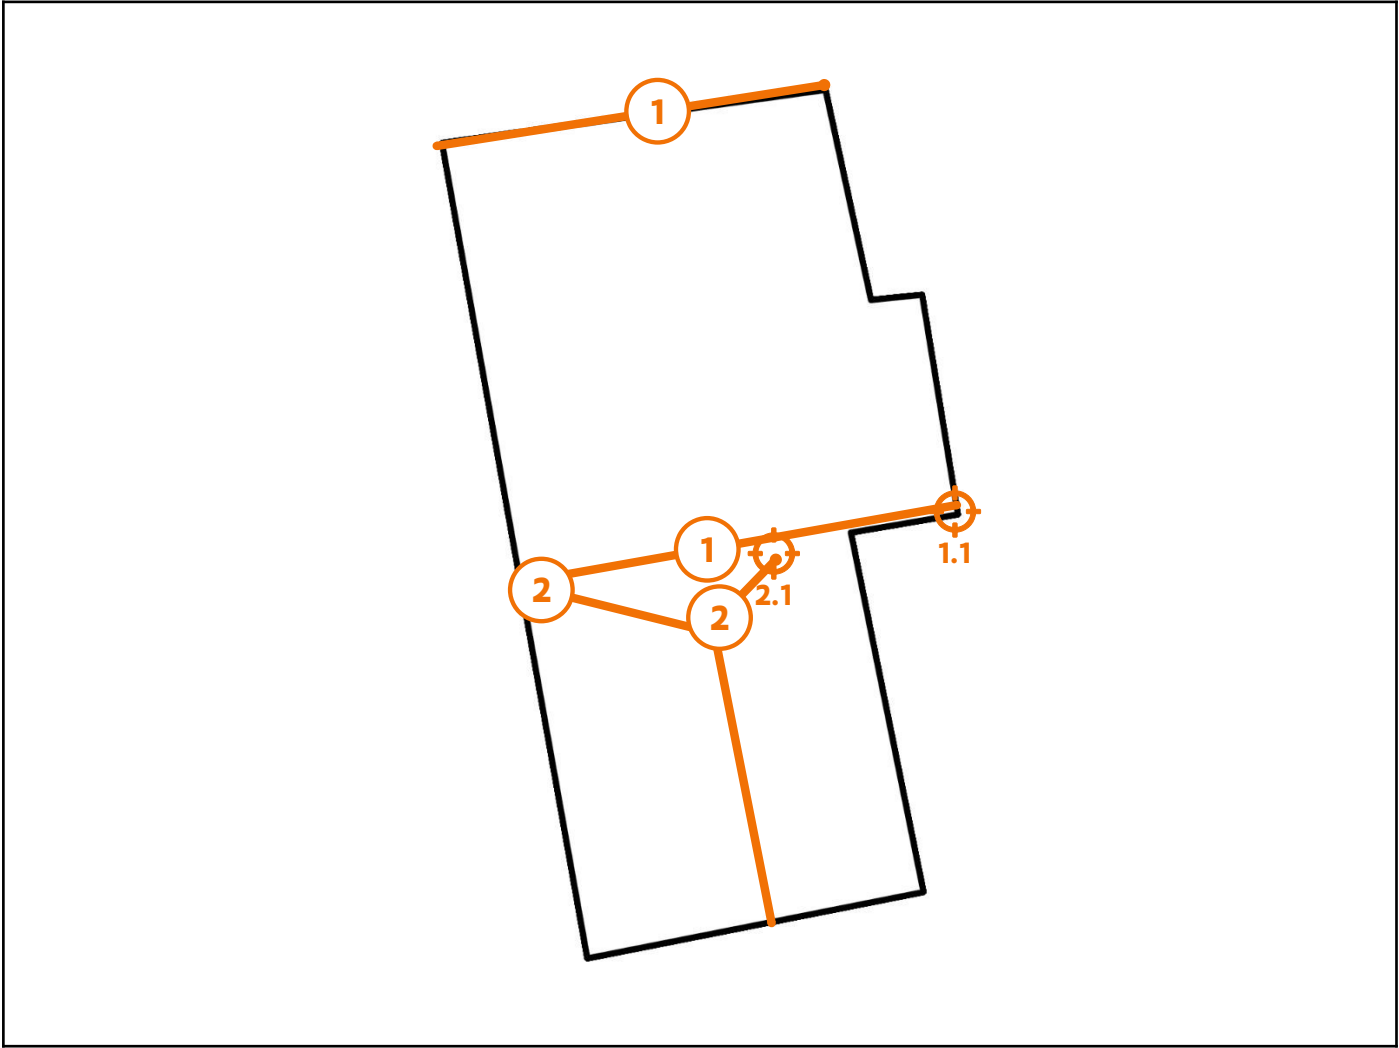
# Plan 1.12: DAKENPLAN 2 WOONST

| Beschrijving | Type | Actie |
|---|---|---|
| 1. windveren zadeldak vooraan | Asbestmateriaal | Verwijderen |
| 2. Nokpannen zadeldak achteraan | Asbestmateriaal | Verwijderen |

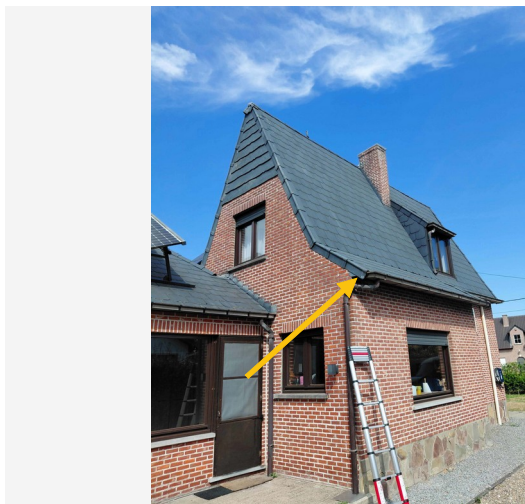
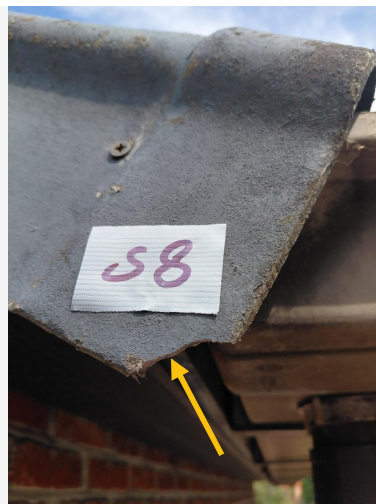
Het asbestmateriaal valt onder de mijlpaal van 2034.

Verwijderen

| Eindbeoordeling materiaalrisico | Laag materiaalrisico en/of verlaagde kans op vezelvrijgave |

| Gebondenheid | Categorie 1: hechtgebonden in oorsprong |
| Asbestsoort (vezeltype) | Alleen chrysotiel aanwezig |
| Asbestconcentratie | Laag (< 50%) |
| Toestand van het materiaal | Licht beschadigd, licht verweerd. Intacte calciumsilicaatplaat of materiaal met categorie 3-gebondenheid |

| # | Type | Referentie | Resultaat |
|---|---|---|---|
| 1.1 | Puntmonster | S8. | Chrysotiel |

| Beschrijving | windveren zadeldak vooraan |

- Zorg voor een veilig beheer. Vermijd het beschadigen van het asbestmateriaal. Controleer de toestand jaarlijks op wijzigingen.
- Hemelwater dat afspoelt van asbestcement daken of gevels kan asbestdeeltjes bevatten. Gebruik het enkel voor gesloten circuits (bv. spoelen toiletten). Reinig na het vervangen van het dak of de gevel de dakgoten en regenwaterput of -ton om asbesthoudend sediment of slib te verwijderen
- Voer bijkomende staalname(s) uit.

- Eenvoudige handelingen: mag via doe-het-zelf of door werknemer(s) met opleidingsattest eenvoudige handelingen  
EH via doe-het zelf Standaard dragen van de nodige wegwerp beschermingsmiddelen FFP 3 masker, handschoenen en tyvec CAT III type 5-6, afwasbaar schoeisel Indien mogelijk de ondervloer afdekken, nokpannen/windveren voorzichtig verwijderen, extra fixeren, niet breken, niet gooien, onmiddellijk dubbel verpakken, luchtdicht afsluiten of voorzichtig in container met asbest bag plaatsen. Voldoende benevelen/bevochtigen tijdens de duur van de werken. Indien nokpannen/windveren in slechte staat zijn en kans bestaat op breken: Eenvoudige handeling opgeleid personeel, alle werknemer(s) moeten wel beschikken

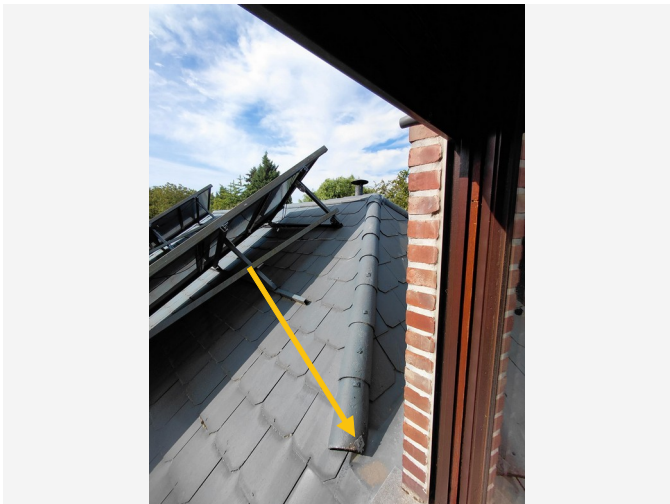
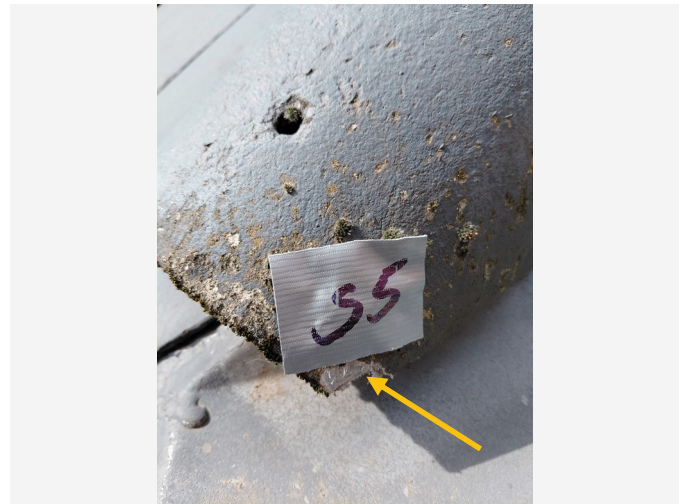
Het asbestmateriaal valt onder de mijlpaal van 2034.

Verwijderen

- Zorg voor een veilig beheer. Vermijd het beschadigen van het asbestmateriaal. Controleer de toestand jaarlijks op wijzigingen.
- Hemelwater dat afspoelt van asbestcement daken of gevels kan asbestdeeltjes bevatten. Gebruik het enkel voor gesloten circuits (bv. spoelen toiletten). Reinig na het vervangen van het dak of de gevel de dakgoten en regenwaterput of -ton om asbesthoudend sediment of slib te verwijderen
- Voer bijkomende staalname(s) uit.

- Eenvoudige handelingen: mag via doe-het-zelf of door werknemer(s) met opleidingsattest eenvoudige handelingen  
EH via doe-het zelf Standaard dragen van de nodige wegwerp beschermingsmiddelen FFP 3 masker, handschoenen en tyvec CAT III type 5-6, afwasbaar schoeisel Indien mogelijk de ondervloer afdekken, nokpannen/windveren voorzichtig verwijderen, extra fixeren, niet breken, niet gooien, onmiddellijk dubbel verpakken, luchtdicht afsluiten of voorzichtig in container met asbest bag plaatsen. Voldoende benevelen/bevochtigen tijdens de duur van de werken. Indien nokpannen/windveren in slechte staat zijn en kans bestaat op breken: Eenvoudige handeling opgeleid personeel, alle werknemer(s) moeten wel beschikken

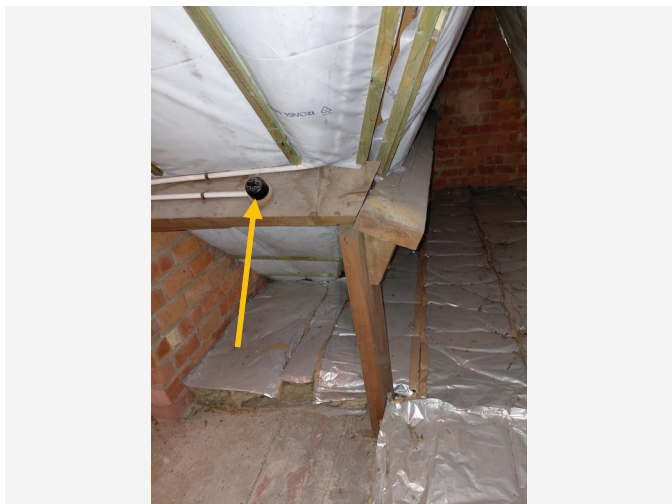
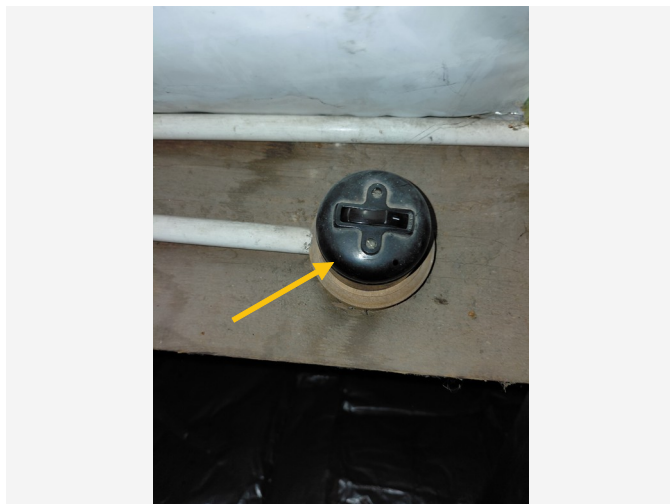
| Opmerking | <p>Het is moeilijk te bepalen of de bakeliettoepassingen in de woning ook effectief asbesthoudend zijn (het kan ook gaan om de asbestvrije variant).</p> <p>Er werd geen monster genomen owv beschadiging aan een elektrisch gerelateerde toepassing, extra controle bij verwijdering van het verdacht materiaal.</p> |

- Eenvoudige handelingen: mag via doe-het-zelf of door werknemer(s) met opleidingsattest eenvoudige handelingen  
Schakelaars, stopcontacten en andere gelijkaardige toepassingen kunnen eenvoudig losgeschroefd worden --> EH doe-het-zelf. Afgesloten of verzegelde kast --> EH opgeleid techniek personeel 8u basisopleiding asbest. Voor elektrische infrastructuur en uitrusting dient u vooraleer men deze toepassing gaat bevochtigen de elektriciteit af te sluiten (zoniet elektrocutie-/brandgevaar). standaard dragen van de nodige wegwerp beschermingsmiddelen FFP 3 masker , handschoenen en tyvec CAT III type 5-6 , afspoelbaar schoeisel Losschroeven en dubbel verpakken in plastic , sluit luchtdicht af en breng dit als hechtgebonden afval naar een plaatselijk containerpark. Voor hechtgebonden toepassingen: Bij verwijdering door doe-het-zelf moet men dit afval dubbel en luchtdicht verpakt afdienen bij het gemeentelijk recyclagepark. Men raadpleegt best op voorhand de voorwaarden van het recyclagepark.

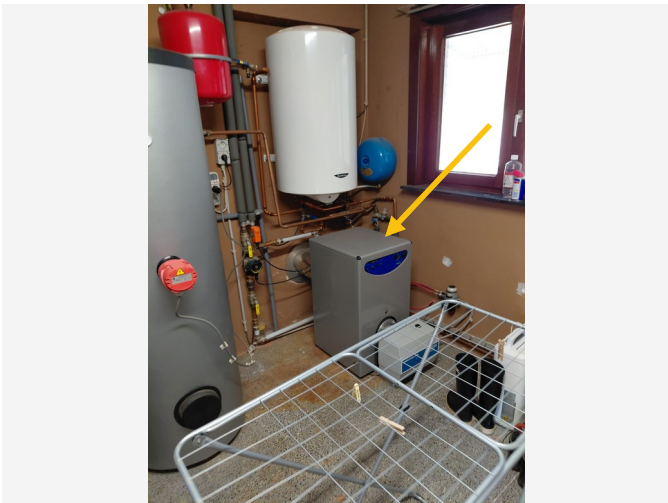
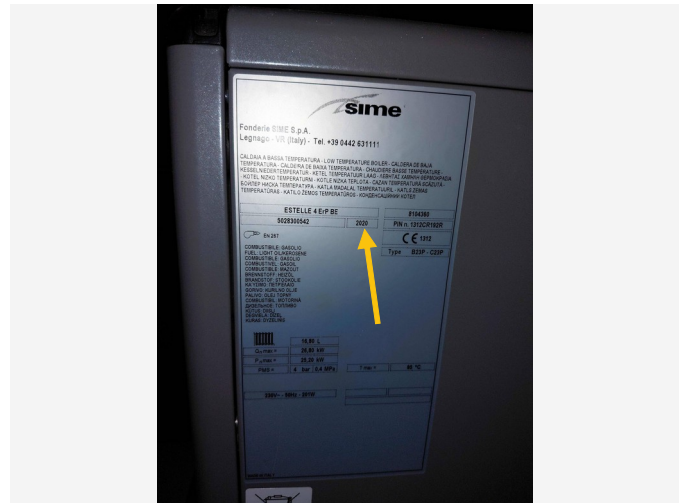
## Fiche 23: CV Ketel/boiler

| Beschrijving | Notitie | Terug te vinden op plannen |
|---|---|---|
| Fiche 23: CV Ketel/boiler | De CV ketel werd gecontroleerd (bouwjaar is 2020) en is niet asbest verdacht , geen risico bouwjaar. | Plan 1.2: GELIJKVLOERS |
