# Asbestinventarisatetest

Gerhees 135, 3945 Tessenderlo-Ham

Attestnummer : 20250122-000148.000

**Niet-asbestveilig**

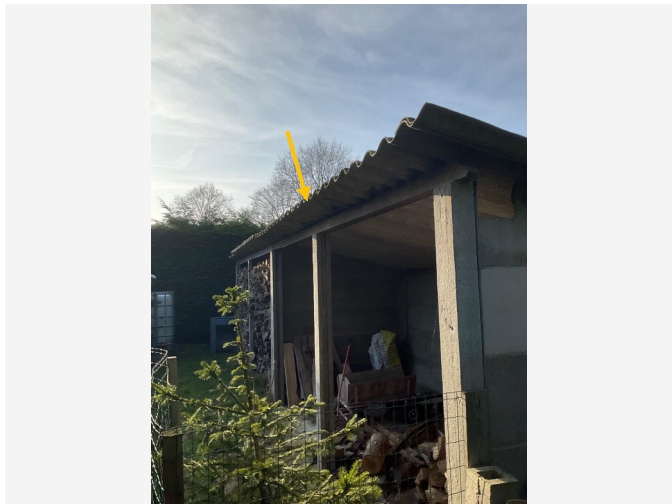
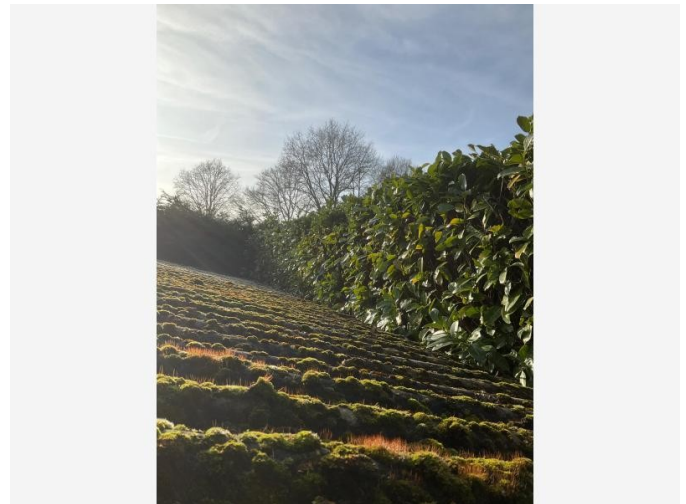
| Fiche 1: Golfplaten op houtopslag..... | 24 |

| Eindbeoordeling materiaalrisico | Verhoogd materiaalrisico en/of verhoogde kans op vezelvrijgave |

| Asbestsoort (vezeltype) | Crocidoliet aanwezig |
| Toestand van het materiaal | Matig beschadigd, matig verweerd |

| Beschrijving | Golfplaten op houtopslag |

Verwijderen

- Verwijder dit asbestmateriaal zo snel mogelijk. Volg de toestand goed op.
- Hemelwater dat afspoelt van asbestcement daken of gevels kan asbestdeeltjes bevatten. Gebruik het enkel voor gesloten circuits (bv. spoelen toiletten). Reinig na het vervangen van het dak of de gevel de dakgoten en regenwaterput of -ton om asbesthoudend sediment of slib te verwijderen

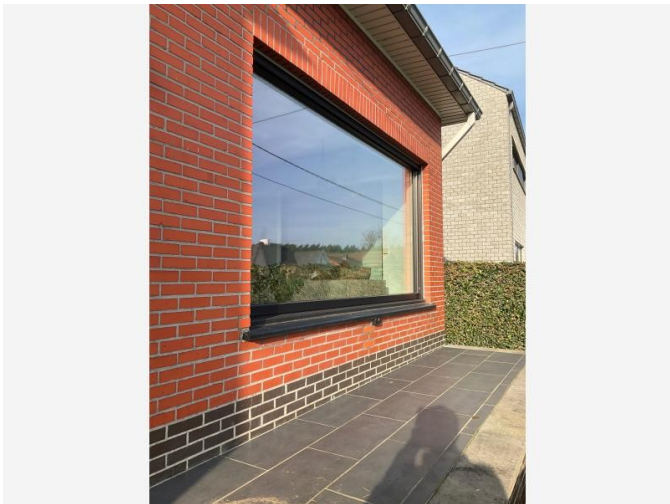
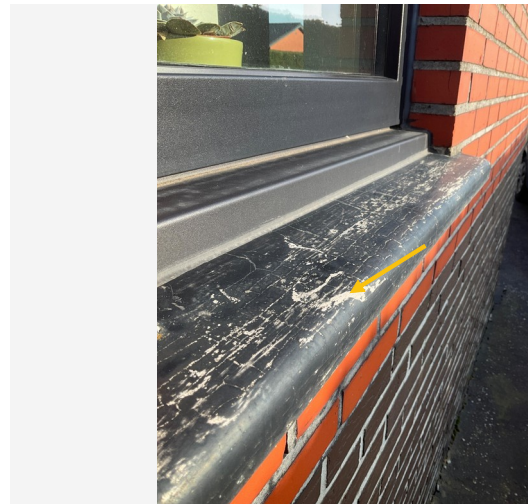
| Fiche 2: Raamdorpels aan buitengevels..... | 27 |

| Eindbeoordeling materiaalrisico | Laag materiaalrisico en/of verlaagde kans op vezelvrijgave |

| Toestand van het materiaal | Licht beschadigd, licht verweerd. Intact calciumsilicaatmateriaal of categorie III 'gebondenheid' |

| Beschrijving | Raamdorpels aan buitengevels |
| Opmerking | <p>alle raamdorpels zijn vervaardigd uit asbest-cement,</p> <p>enkel raamdorpel vroegere garage opening is blauwe hardsteen.</p> |

Zorgvuldig beheren

- Zorg voor een veilig beheer. Vermijd het beschadigen van het asbestmateriaal. Controleer de toestand jaarlijks op wijzigingen.

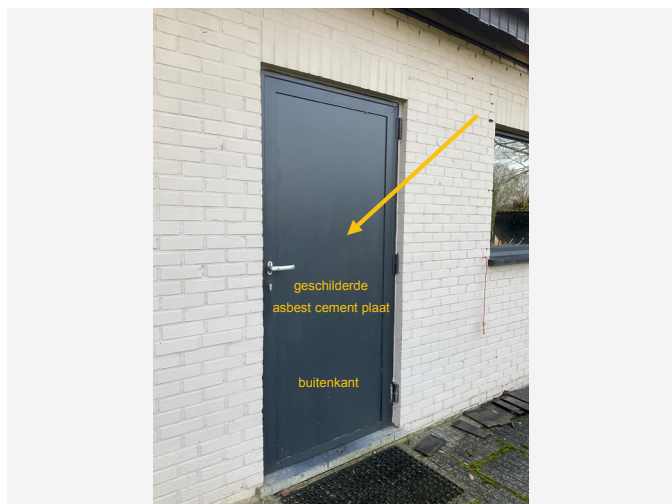
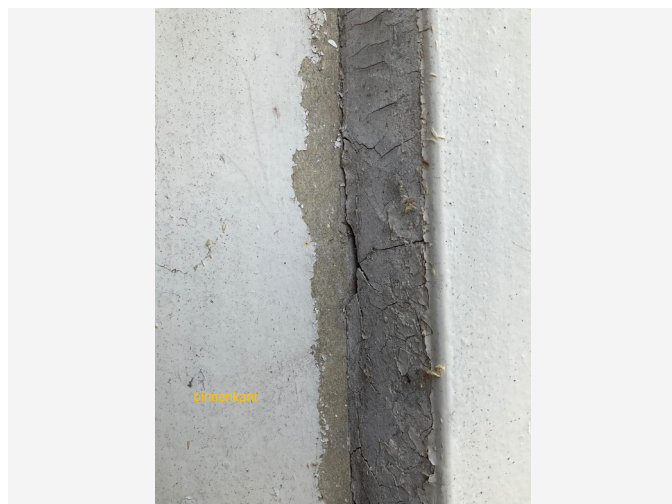
| Fiche 3: Plaat in garagedeur..... | 30 |

| Eindbeoordeling materiaalrisico | Laag materiaalrisico en/of verlaagde kans op vezelvrijgave |

| Toestand van het materiaal | Licht beschadigd, licht verweerd. Intact calciumsilicaatmateriaal of categorie III 'gebondenheid' |

| Beschrijving | Plaat in garagedeur |

Zorgvuldig beheren

- Zorg voor een veilig beheer. Vermijd het beschadigen van het asbestmateriaal. Controleer de toestand jaarlijks op wijzigingen.

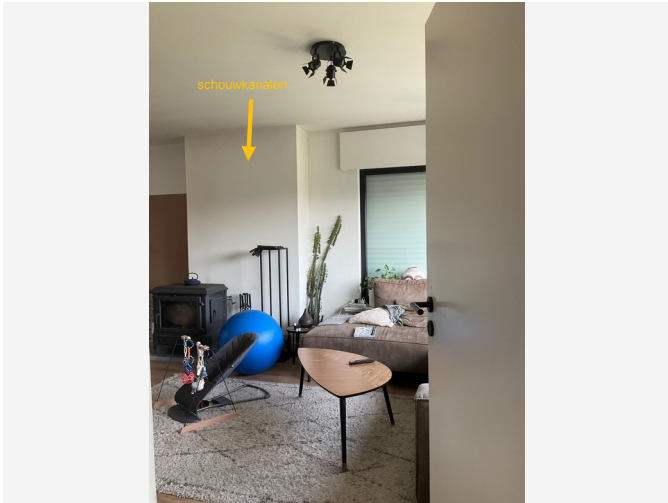
| Fiche 4: schouwkanalen..... | 34 |

**Reden:** Er is geen volledige risicobeoordeling mogelijk

**Uitleg van de asbestdeskundige:** binnenzijde van schouw niet inspecteerbaar mogelijks nog asbesthoudende materialen aanwezig

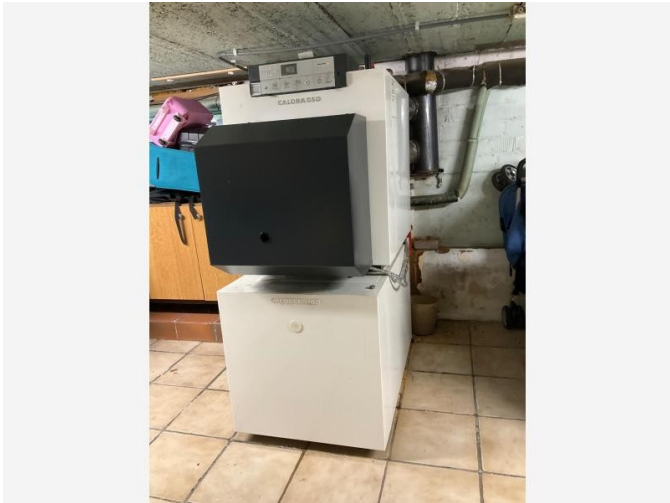
| Fiche 5: oude CV-ketel..... | 36 |

oude CV-ketel bevat mogelijk nog asbesthoudende dichtingen en onderdelen.

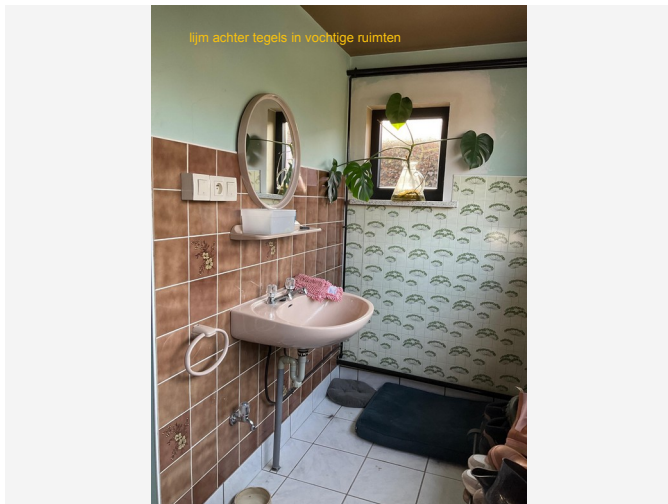
| Fiche 6: tegellijm achter tegels in vochtige ruimten..... | 37 |

vroeger werd er asbest toegevoegd aan tegellijm ter verbetering van de hechting in vochtige ruimten.  
deels in berging en deels in kruipruimte

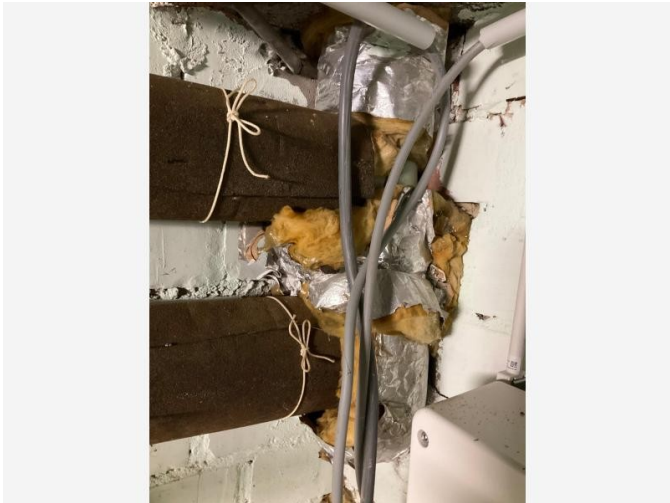
| Fiche 7: CV-leidingisolatie..... | 38 |

CV-leidingisolatie bestaande uit minerale wol, ribkarton en bitumineuze verpakking.

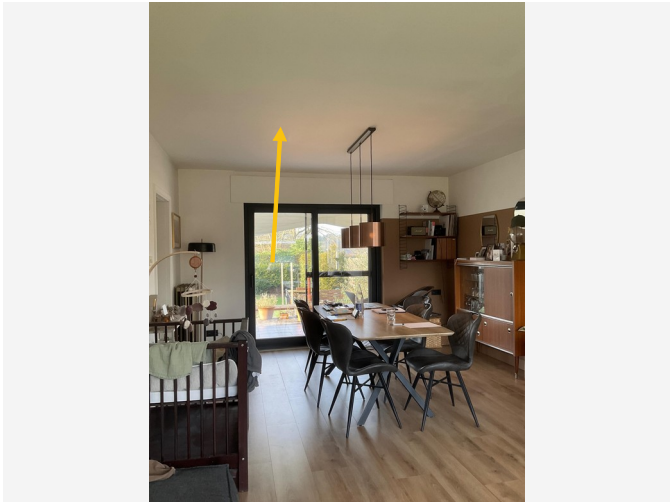
## Fiche 8: plafonds afgewerkt met verlaagde gyproc, houten en PVC latwerk.

mogelijks oud pleisterwerk onder de afwerkingen !  
niet waar te nemen zonder destructieve staalname.

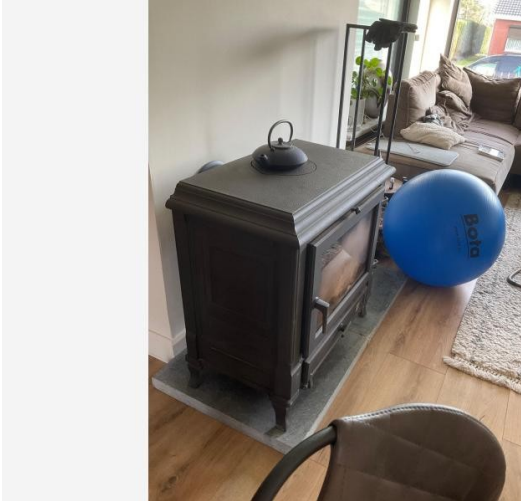
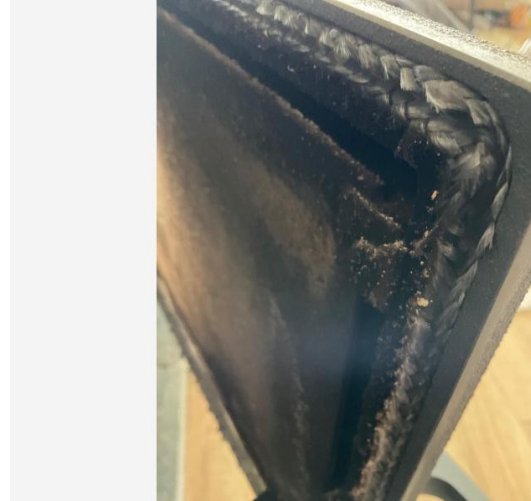
## Fiche 9: koord in stoof

Geen asbest

| Opmerking | koord in stoof van minerale wol |

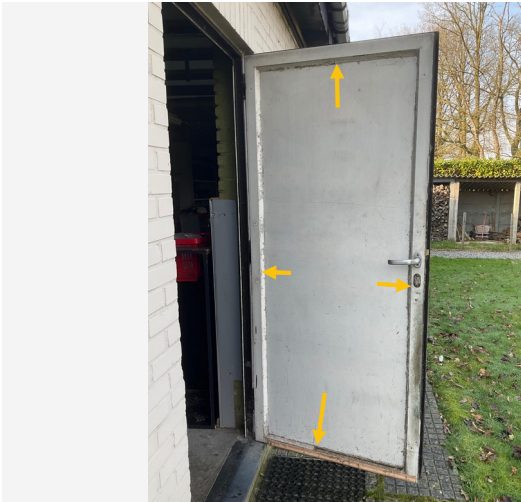
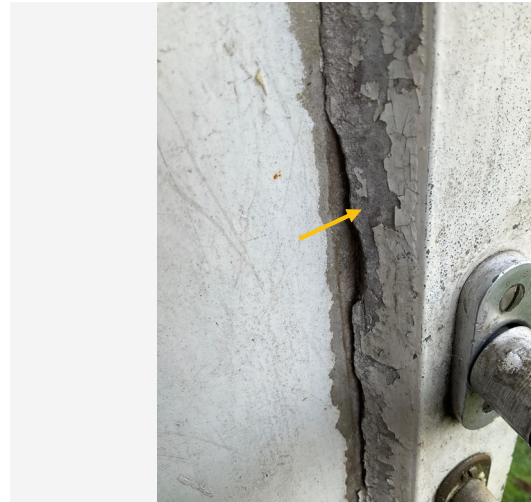
## Fiche 10: stopverf aan plaat / glas en schrijnwerk garage

Geen asbest

| Opmerking | stopverf aan garagedeur, garageraam en 3 kleinere raampjes |

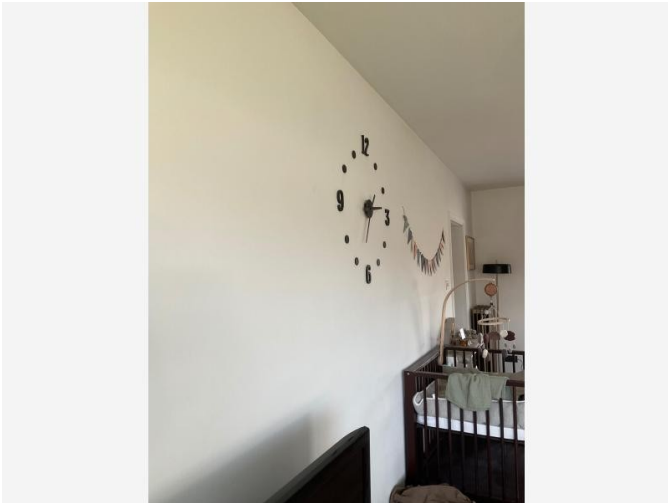
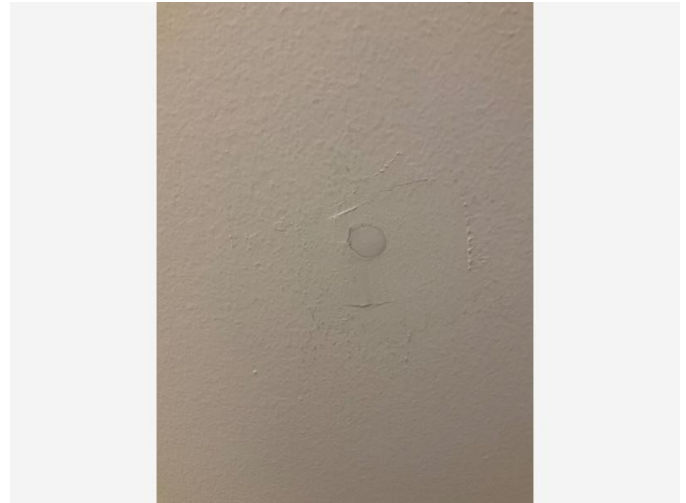
## Fiche 11: pleisterwerk wanden

Geen asbest

| Opmerking | <p>Om het pleisterwerk te identificeren als niet-asbesthoudend is een monstername van het pleisterwerk verplicht.</p> <p>Locatie staalnames: individuele ruimte: droge ruimte vb: leefruimte / natte ruimte:</p> <p>vb: keuken / stookplaats: cv-ruimte/ traphal: inkom</p> <p>De vermelde oppervlaktes en volumes betreffen een inschatting. Er worden geen rechten verleend aan deze oppervlaktes/volumes. De dikte is een inschatting die voorkomt uit de monstername en is daarom niet altijd representatief.</p> <p>deel van de wanden met nieuwe voorzetwanden in gypropc, vermoedelijk ook achter de afwerkingen oud pleisterwerk.</p> |
