# Asbestinventarisatattest

Rozestraat 3, 2860 Sint-Katelijne-Waver

Attestnummer : 20250115-000399.000

Uitgegeven op : 15.01.2025

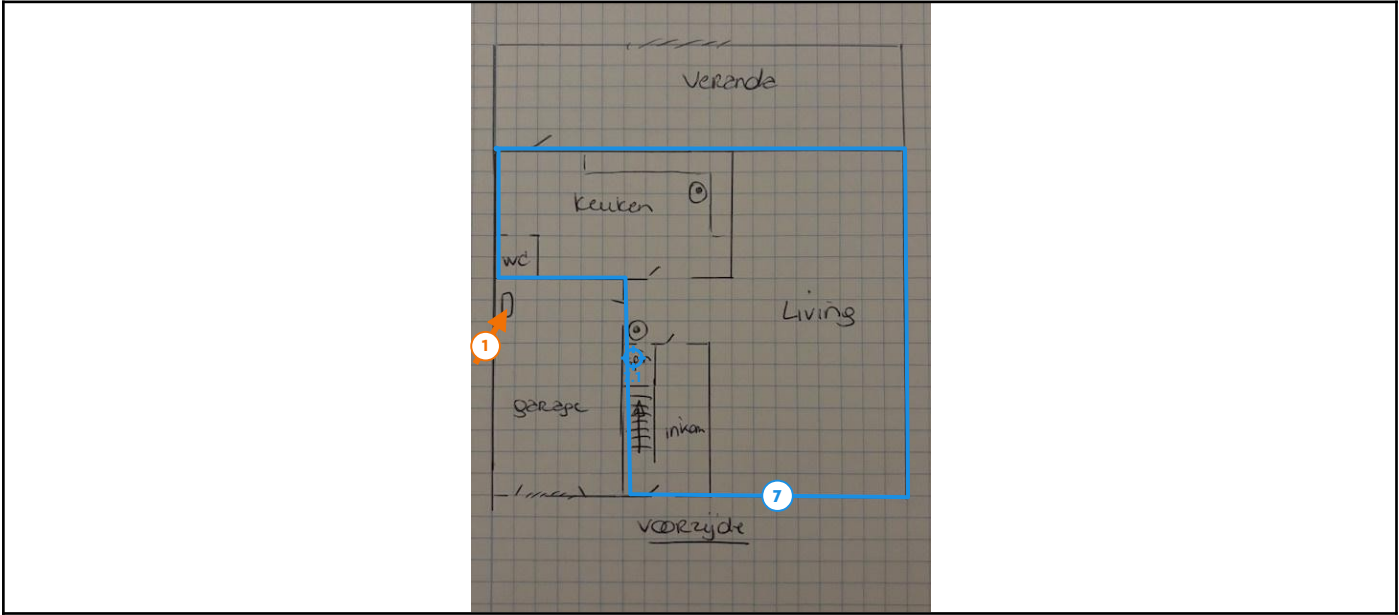
# Plan 1.1: Gelijkvloers

| Beschrijving | Type | Actie |
|---|---|---|
| 1. Toezicht luikje | Asbestmateriaal | Verwijderen |

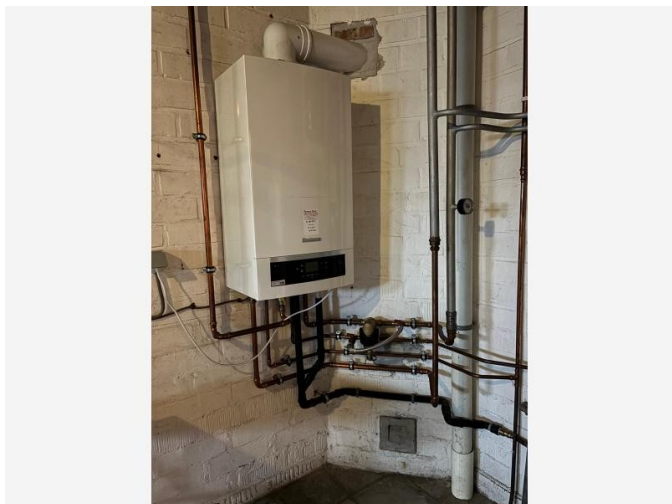
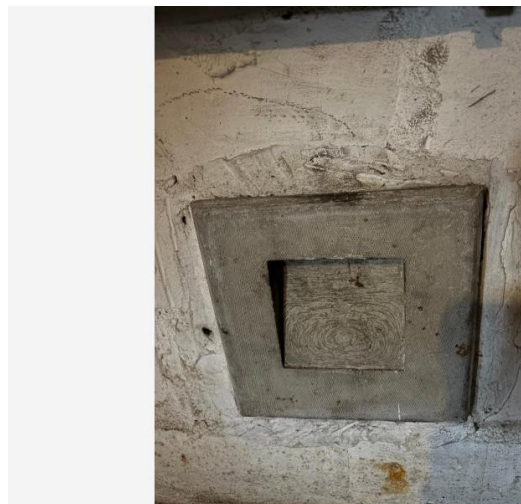
Het asbestmateriaal valt onder de mijlpaal van 2040.

| Eindbeoordeling materiaalrisico | Verhoogd materiaalrisico en/of verhoogde kans op vezelvrijgave |

| Asbestsoort (vezeltype) | Crocidoliet aanwezig |
| Toestand van het materiaal | Licht beschadigd, licht verweerd. Intact calciumsilicaatmateriaal of categorie III 'gebondenheid' |

| Asbestmateriaal | Brandwerende afsluiting (prefab geheel) - Luik |

- Zorg voor een veilig beheer. Vermijd het beschadigen van het asbestmateriaal. Controleer de toestand jaarlijks op wijzigingen.

- Eenvoudige handelingen: mag via doe-het-zelf of door werknemer(s) met opleidingsattest eenvoudige handelingen  
U kan meer info vinden op <https://ovam.vlaanderen.be/voorzorgsmaatregelen-bij-asbestverwijdering> alsook de 'Toelichting' achteraan in dit asbestattest waar de methodieken asbestverwijdering worden beschreven.

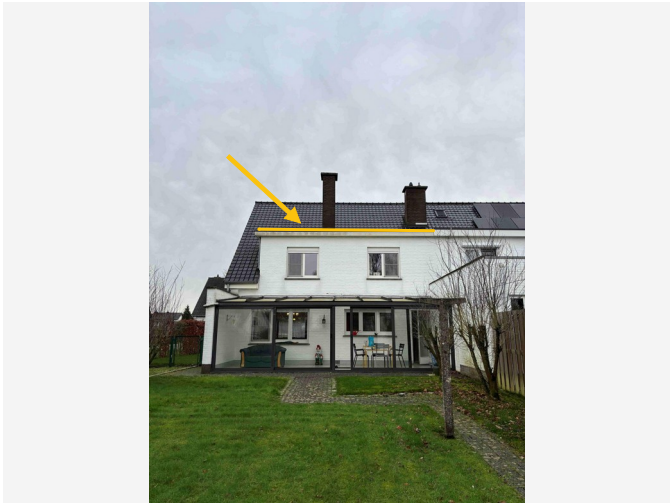
**Reden:** Het te onderzoeken materiaal situeert zich hoger dan 3,50 m te rekenen vanaf een veilige ondergrond

**Uitleg van de asbestdeskundige:** De dakbedekking aan de achterzijde van de woning op de 1ste verdieping kon niet worden geïnspecteerd gezien deze niet bereikbaar was (hoger dan 3,5m) noch visueel zichtbaar. Bij werken wordt aangeraden deze te bemonsteren.

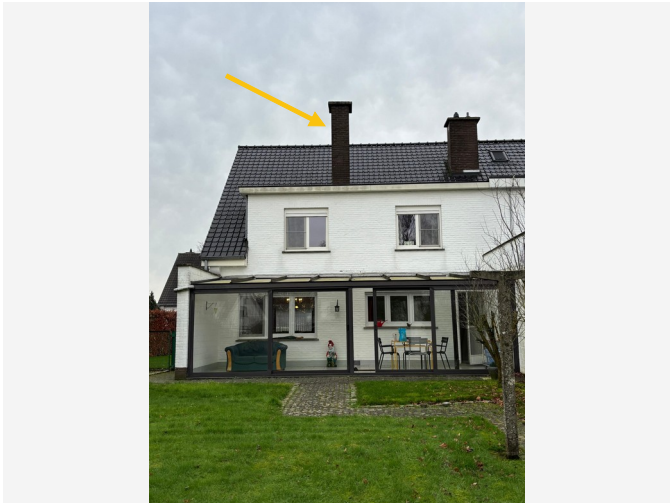
**Reden:** Het te onderzoeken materiaal situeert zich hoger dan 3,50 m te rekenen vanaf een veilige ondergrond

**Uitleg van de asbestdeskundige:** De schouw bevindt zich hoger dan 3,5 waardoor deze niet van binnen kan worden onderzocht. Mocht deze in de toekomst worden afgebroken wordt aangeraden om te kijken of er geen eventuele asbestcementen buis aanwezig is.

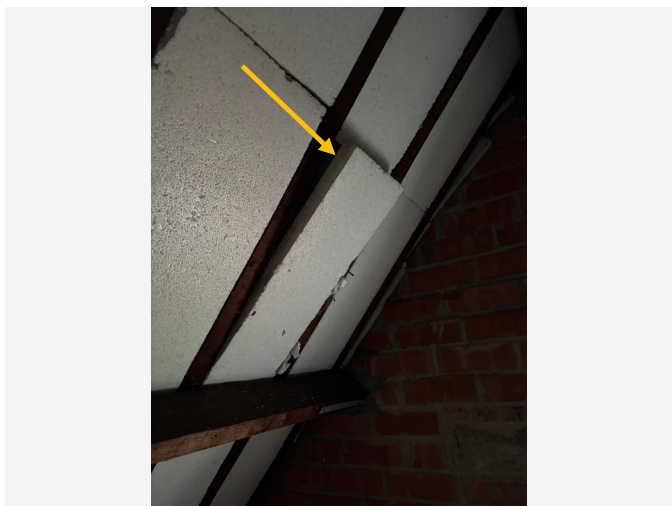
Het dak werd vernieuwd - nieuwe pannen - waarbij ook isolatie werd voorzien. Geen asbestverdacht onderdak aanwezig.

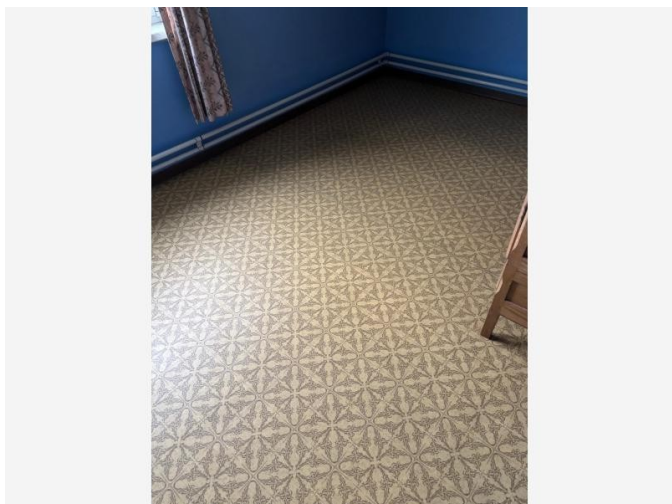
Gezien alle vloerbedekkingen in goede staat zijn, kan deze niet zonder destructief onderzoek worden geïnspecteerd. Bij eventuele latere renovatie werken wordt aangeraden goed na te kijken of er zwarte lijmresten aanwezig zijn en zoja, deze dan te laten onderzoeken.

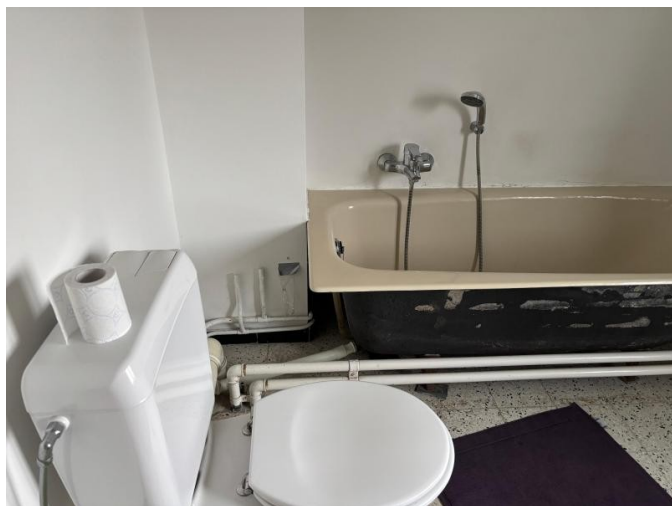
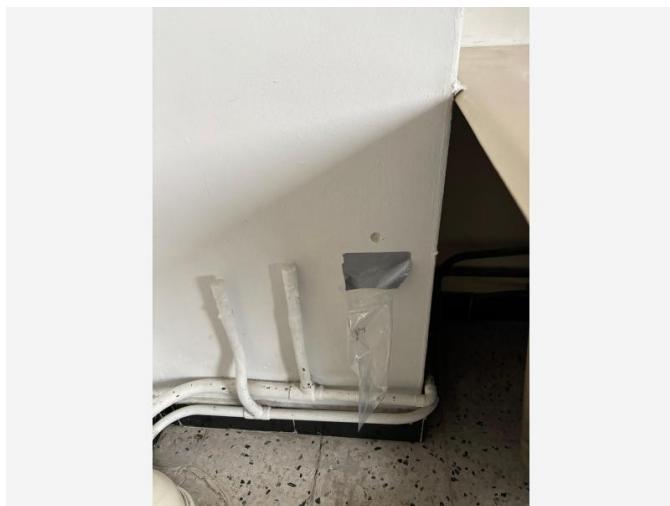
## Fiche 7: Pleisterwerk muren

Geen asbest

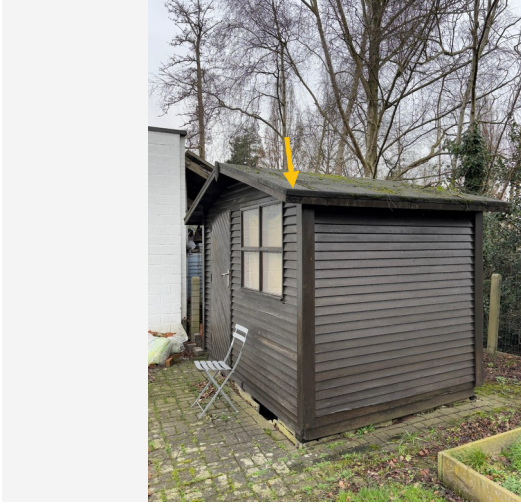
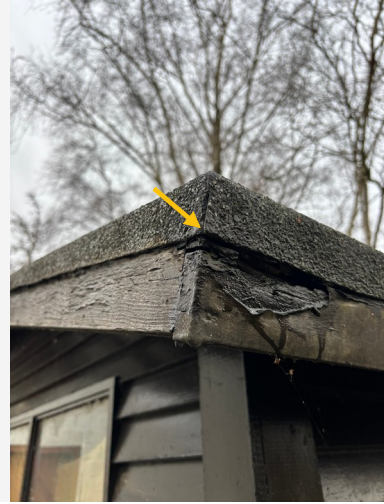
## Fiche 8: Dakbedekking - tuinhuis

Geen asbest
