# Asbestinventarisatetest

Oudestraat 14, 3190 Boortmeerbeek

Attestnummer : 20250315-000153.000

Uitgegeven op : 15.03.2025

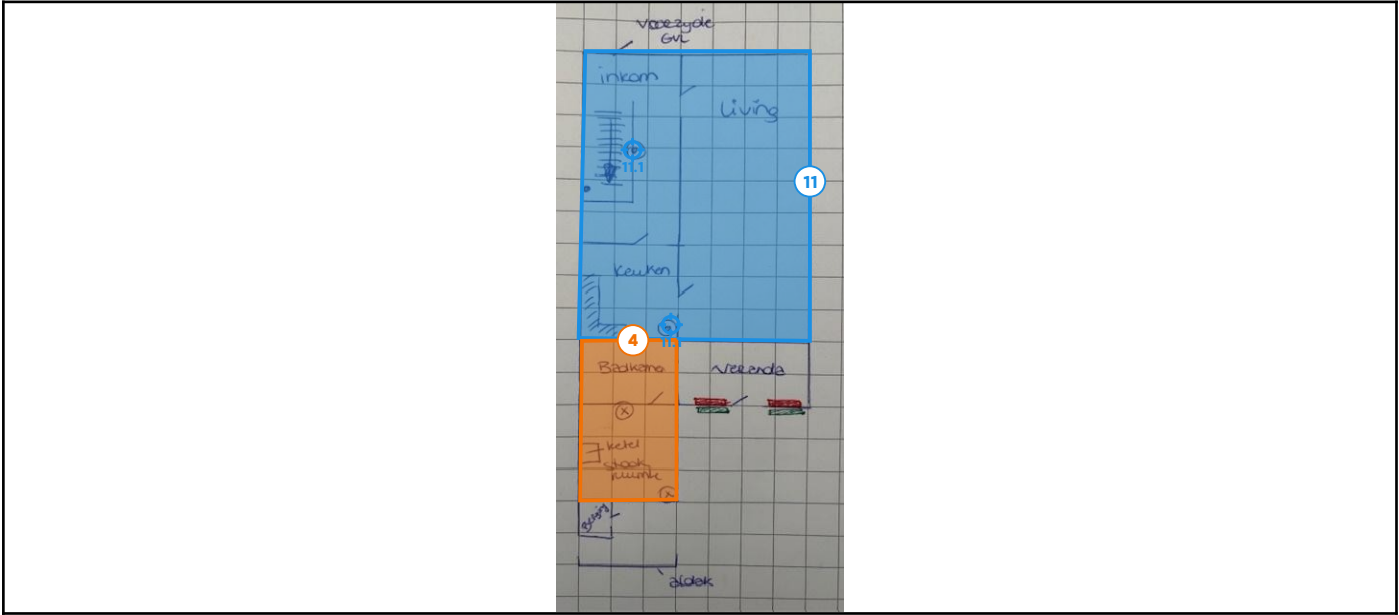
# Plan 1.2: Plan - Gelijkvloers

| Beschrijving | Type | Actie |
|---|---|---|
| 4. Golfplaten - badkamer en garage | Asbestmateriaal | Verwijderen |

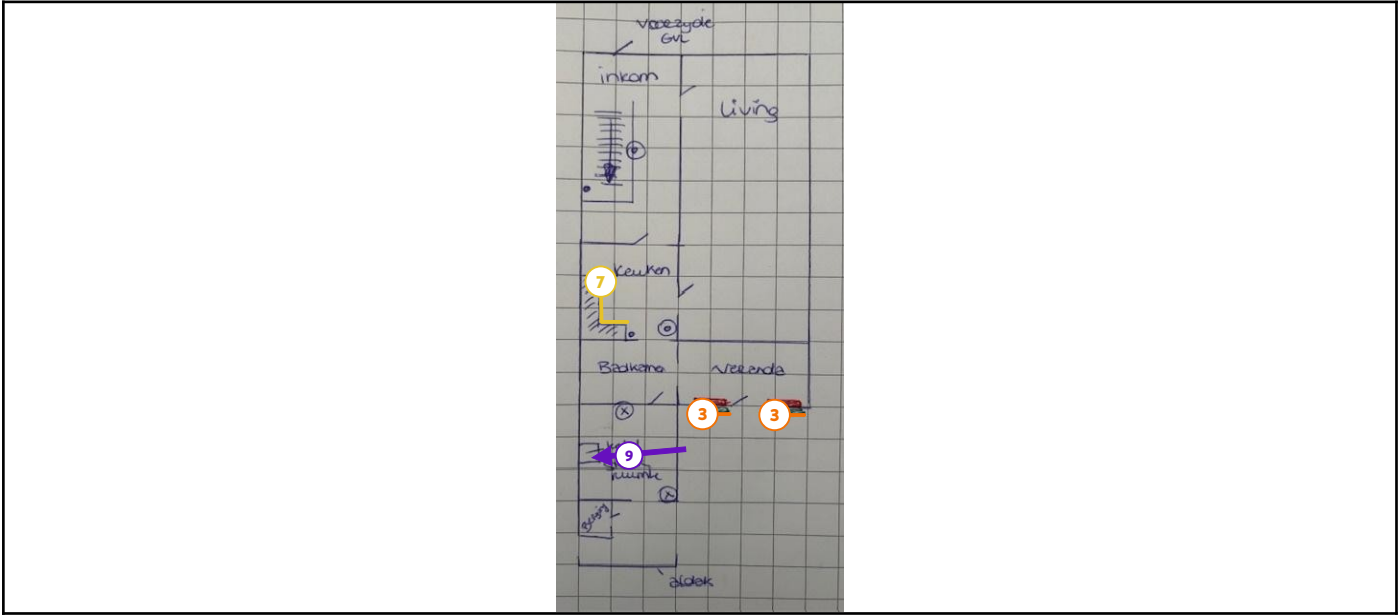
# Plan 1.3: Plan - Gelijkvloers

| Beschrijving | Type | Actie |
|---|---|---|
| 3. Vensterbanken buiten | Asbestmateriaal | Verwijderen |
| 7. Glasal platen keuken | Asbestmateriaal | Zorgvuldig beheren |
| 9. Stookolie ketel - flenzen en dichtingen | Advies | - |

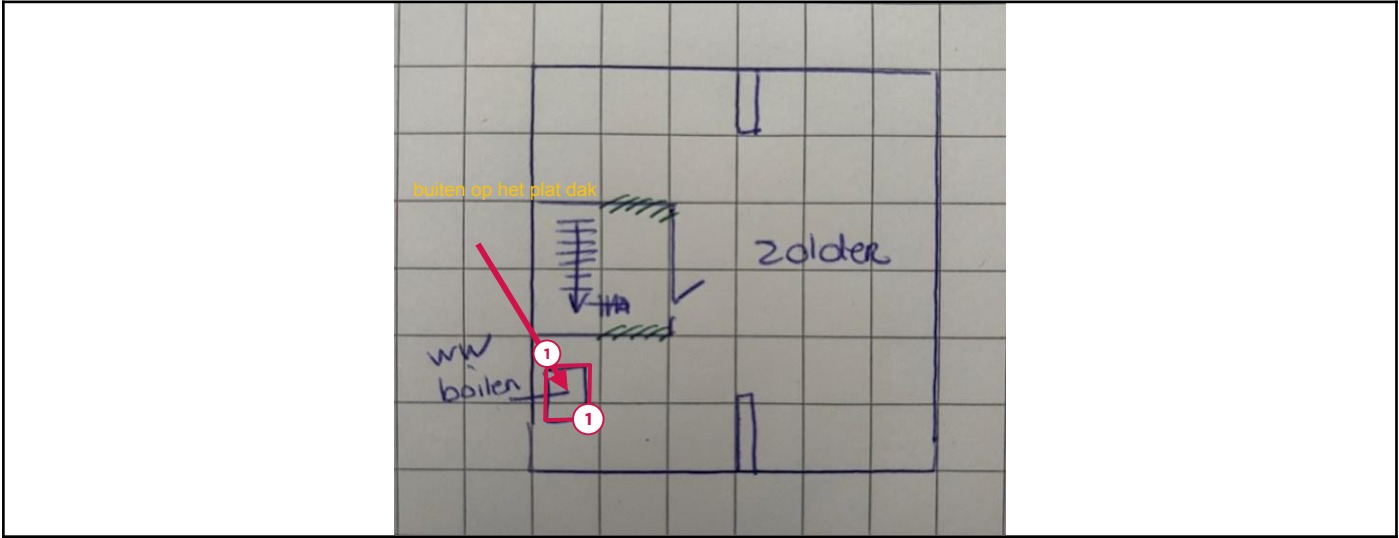
# Plan 1.6: Plan - Zolder

| Beschrijving | Type | Actie |
|---|---|---|
| 1. Rookgaskanaal | Asbestmateriaal | Dringend verwijderen |

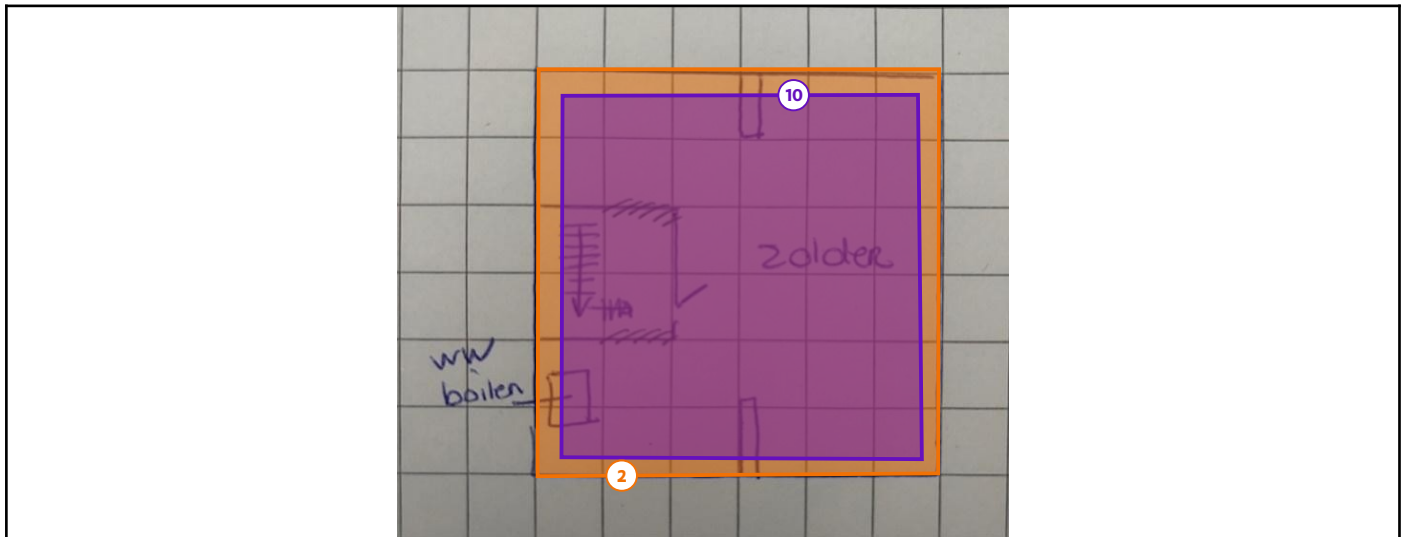
## Plan 1.8: Plan - Zolder

| Beschrijving | Type | Actie |
|---|---|---|
| 2. Dakbedekking - leien | Asbestmateriaal | <a href="#">Verwijderen</a> |
| 10. Ontbrekend onderdak | Advies | - |

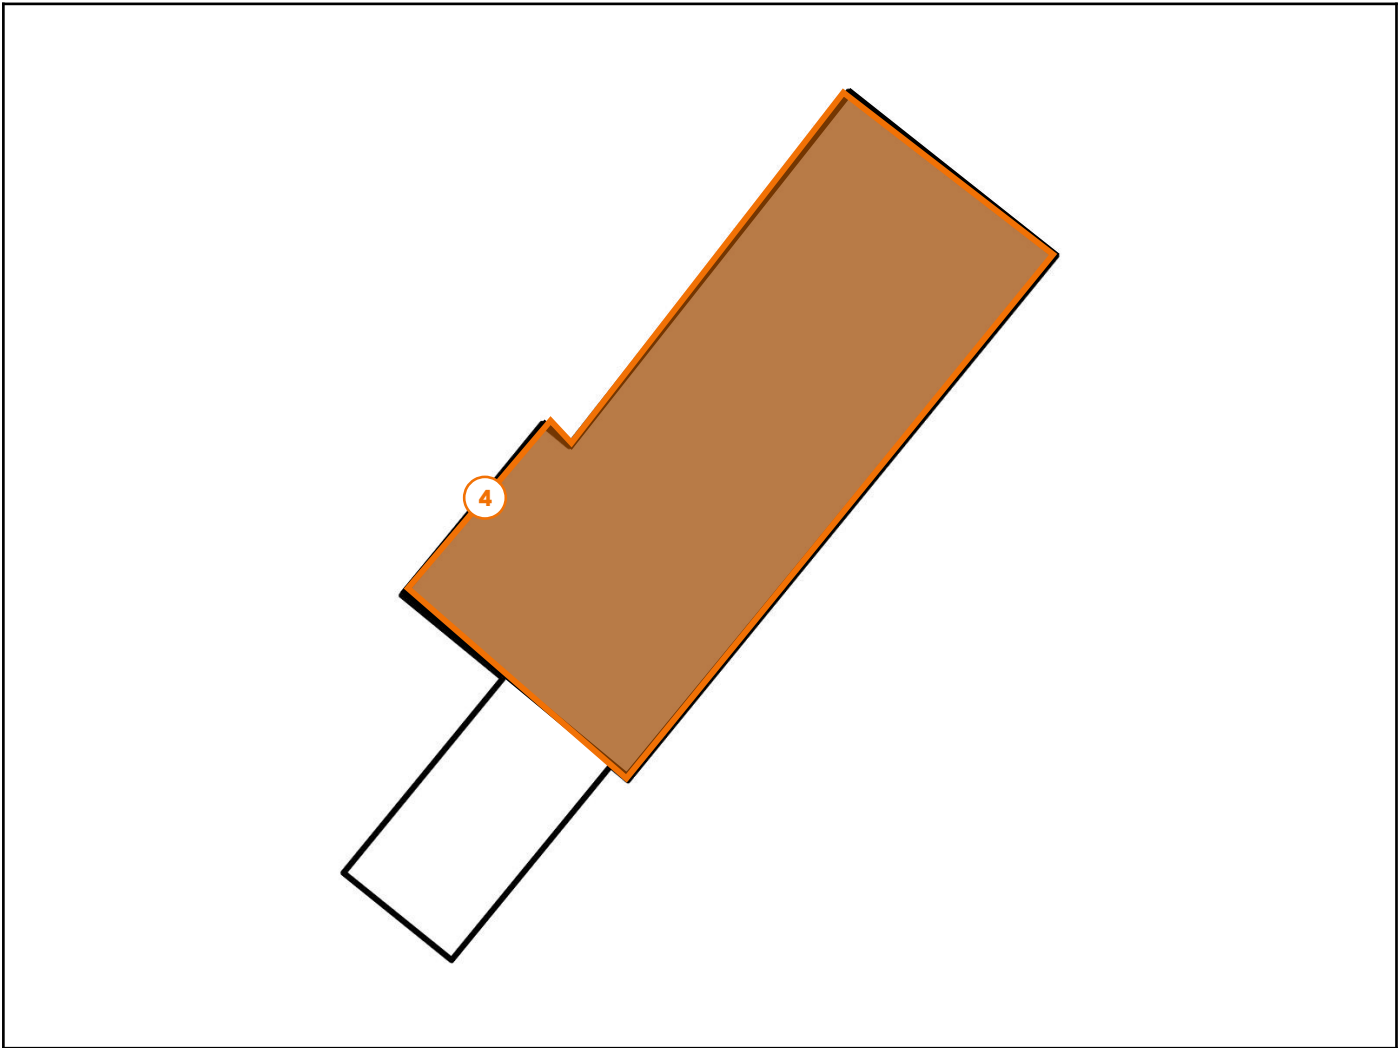
# Plan 2.1: Bijgebouw plan

| Beschrijving | Type | Actie |
|---|---|---|
| 4. Golfplaten - badkamer en garage | Asbestmateriaal | Verwijderen |

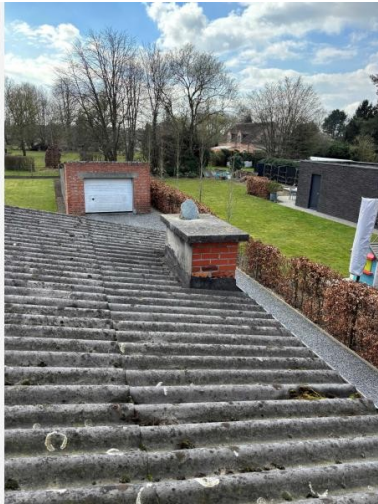
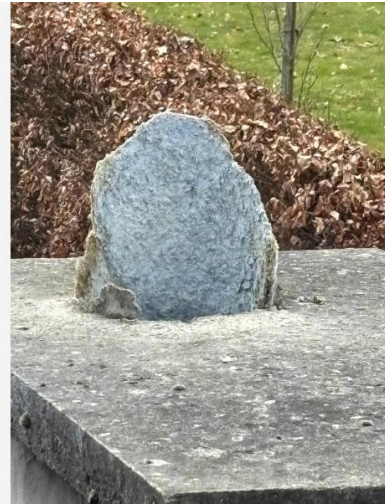
**Dringend verwijderen**

| Eindbeoordeling materiaalarisico | Hoog materiaalarisico en/of hoge kans op vezelvrijgave |
| Opmerking | De buis was afgebroken. |

| Toestand van het materiaal | Zwaar beschadigd, zwaar verweerd |

- Verwijder dit asbestmateriaal zo snel mogelijk. Volg de toestand goed op.

- Eenvoudige handelingen: enkel door erkend asbestverwijderaar  
Gezien de toestand van het materiaal wordt aangeraden om een erkende asbest verwijderaar aan te spreken. Bij de verwijdering hiervan - in de praktijk - bestaat het risico op vrijgave van de vezels. Een erkende asbestverwijderaar zullen bijkomende maatregelen nemen om de vezelemissie onder controle te houden.

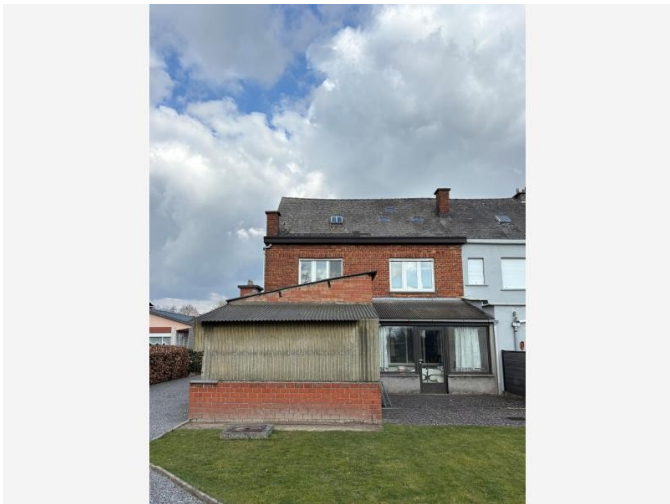
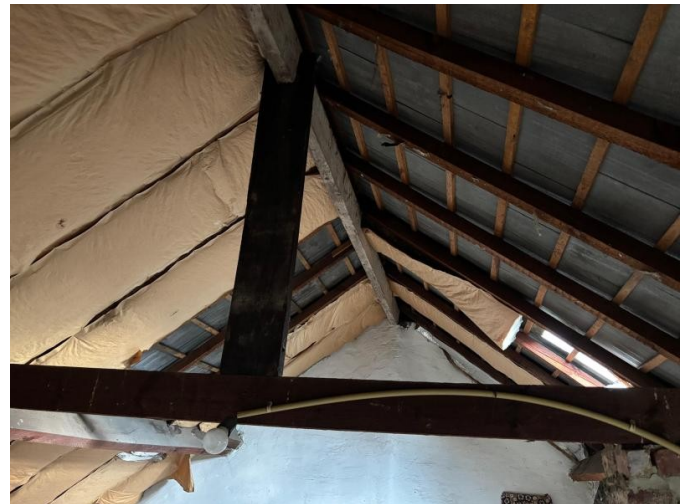
Verwijderen

| Eindbeoordeling materiaalrisico | Verhoogd materiaalrisico en/of verhoogde kans op vezelvrijgave |

| Toestand van het materiaal | Licht beschadigd, licht verweerd. Intact calciumsilicaatmateriaal of categorie III 'gebondenheid' |

- Zorg voor een veilig beheer. Vermijd het beschadigen van het asbestmateriaal. Controleer de toestand jaarlijks op wijzigingen.
- Hemelwater dat afspoelt van asbestcement daken of gevels kan asbestdeeltjes bevatten. Gebruik het enkel voor gesloten circuits (bv. spoelen toiletten). Reinig na het vervangen van het dak of de gevel de dakgoten en regenwaterput of -ton om asbesthoudend sediment of slib te verwijderen

- Eenvoudige handelingen: mag via doe-het-zelf of door werknemer(s) met opleidingsattest eenvoudige handelingen  
Voor dakleien voorziet de wet geen verplichting om deze asbestverdachte toepassing te laten verwijderen door een firma met een opleidingsattest eenvoudige handelingen. U mag, in principe, ongeacht beschadigingen of vrije asbestvezels, deze asbesttoepassing zelf verwijderen met inachtneming van de nodige veiligheidsmaatregelen om uzelf en uw omgeving te beschermen (dragen van mondkap FFP3, handschoenen, wegwerpovertrek met beschermingsgraad CAT III type 5,6). Een beschadigde asbesttoepassing in slechte staat kan makkelijk verder breken of vergruizen. Er komen dan schadelijke asbestvezels vrij die ingeademd kunnen worden.

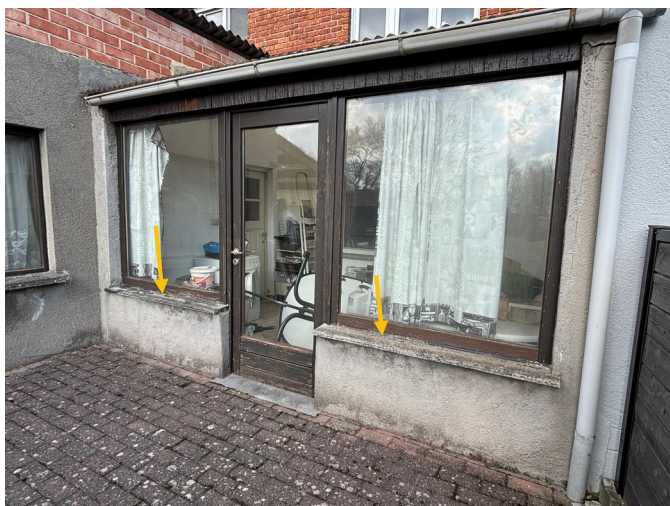
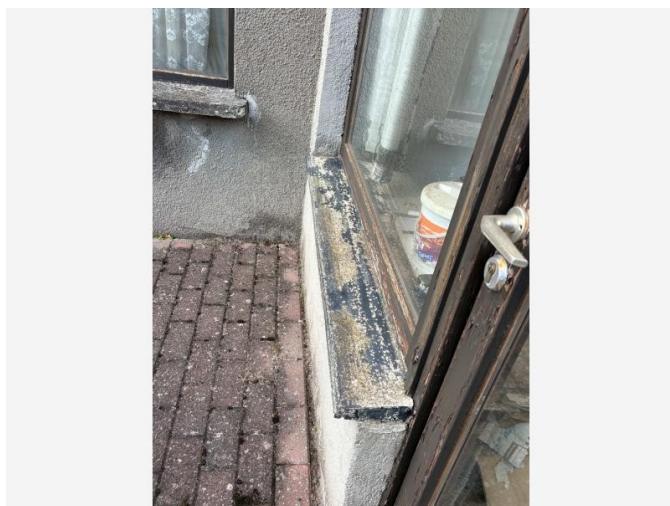
Verwijderen

| Eindbeoordeling materiaalrisico | Verhoogd materiaalrisico en/of verhoogde kans op vezelvrijgave |

| Toestand van het materiaal | Matig beschadigd, matig verweerd |

- Zorg voor een veilig beheer. Vermijd het beschadigen van het asbestmateriaal. Controleer de toestand jaarlijks op wijzigingen.

- Eenvoudige handelingen: mag via doe-het-zelf of door werknemer(s) met opleidingsattest eenvoudige handelingen  
Indien het asbestverdachte materiaal volledig intact is en er geen vrije asbestvezels zichtbaar zijn, voorziet de wet geen verplichting om deze asbestverdachte toepassing te laten verwijderen door een firma met een opleidingsattest eenvoudige handelingen.

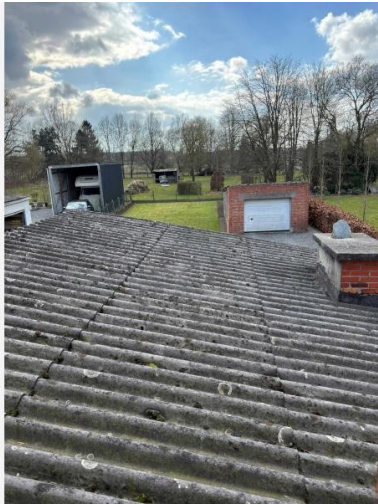
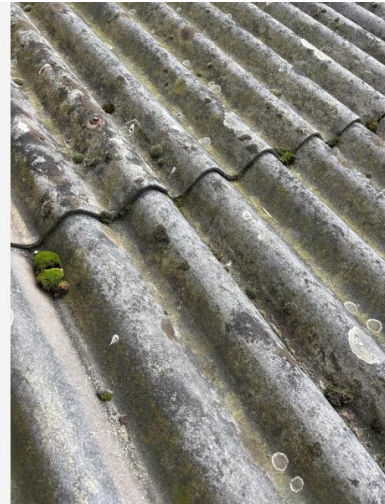
Verwijderen

| Eindbeoordeling materiaalrisico | Verhoogd materiaalrisico en/of verhoogde kans op vezelvrijgave |

- Verwijder dit asbestmateriaal zo snel mogelijk. Volg de toestand goed op.
- Hemelwater dat afspoelt van asbestcement daken of gevels kan asbestdeeltjes bevatten. Gebruik het enkel voor gesloten circuits (bv. spoelen toiletten). Reinig na het vervangen van het dak of de gevel de dakgoten en regenwaterput of -ton om asbesthoudend sediment of slib te verwijderen

- Eenvoudige handelingen: mag via doe-het-zelf of door werknemer(s) met opleidingsattest eenvoudige handelingen  
Voor golfplaten voorziet de wet geen verplichting om deze asbestverdachte toepassing te laten verwijderen door een firma met een opleidingsattest eenvoudige handelingen. U mag, in principe, ongeacht beschadigingen of vrije asbestvezels, deze asbesttoepassing zelf verwijderen met inachtneming van de nodige veiligheidsmaatregelen om uzelf en uw omgeving te beschermen (dragen van mondkapje FFP3, handschoenen, wegwerpovertrek met beschermingsgraad CAT III type 5,6). Een beschadigde asbesttoepassing in slechte staat kan makkelijk verder breken of vergruizen. Er komen dan schadelijke asbestvezels vrij die ingeademd kunnen worden.
