# Asbestinventarisatetest

Mechelsebaan 77, 3140 Keerbergen

Attestnummer : 20240626-000386.000

Uitgegeven op : 26.06.2024

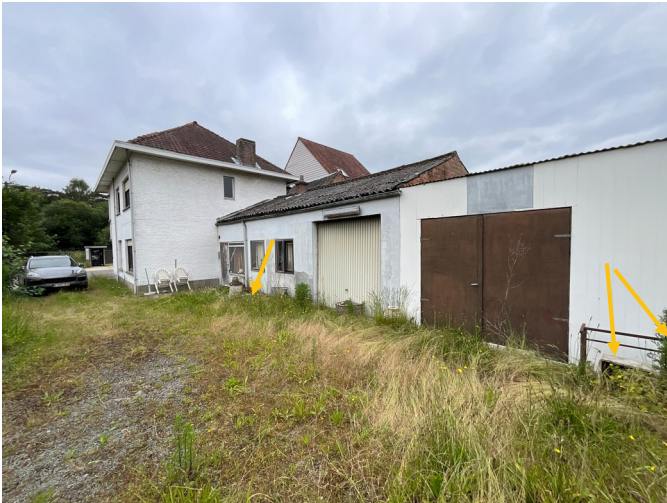
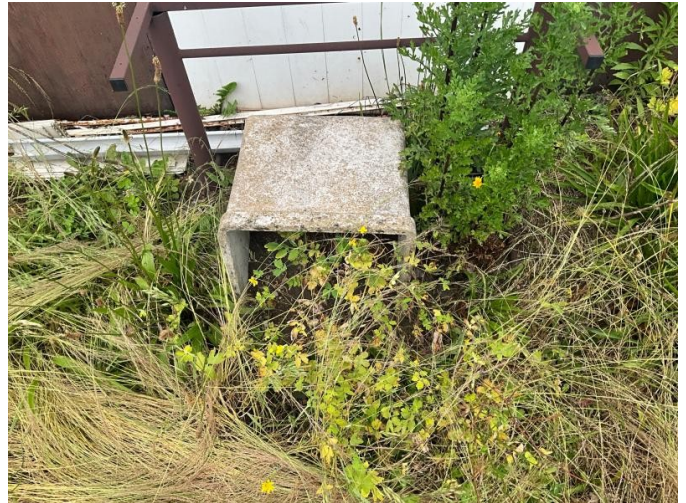
| Beschrijving | Bloembakken |
| Asbestmaterialen | <ul style="list-style-type: none"><li>• Bak, reservoir, kuip, bloembak</li></ul> |
| Identificatiemethode | Vaststelling zonder monstername |

**Dringend verwijderen**

- Verwijder het asbestafval.

- Eenvoudige handelingen: mag via doe-het-zelf of door werknemer(s) met opleidingsattest eenvoudige handelingen  
nat spuiten, veilig in asbestzakken doen en geen schade veroorzaken. Richting het containerpark

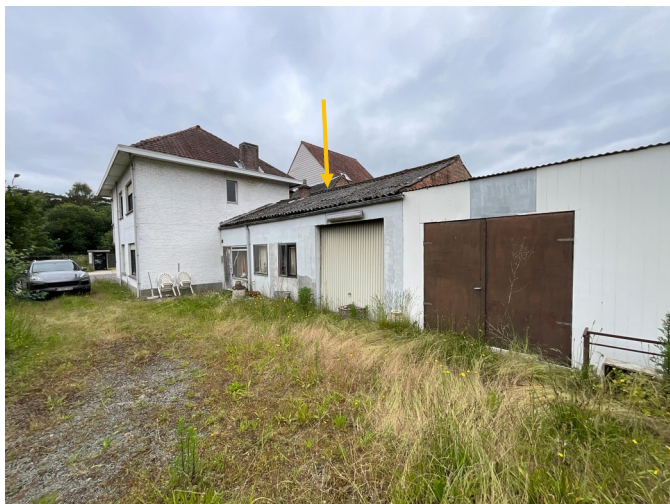
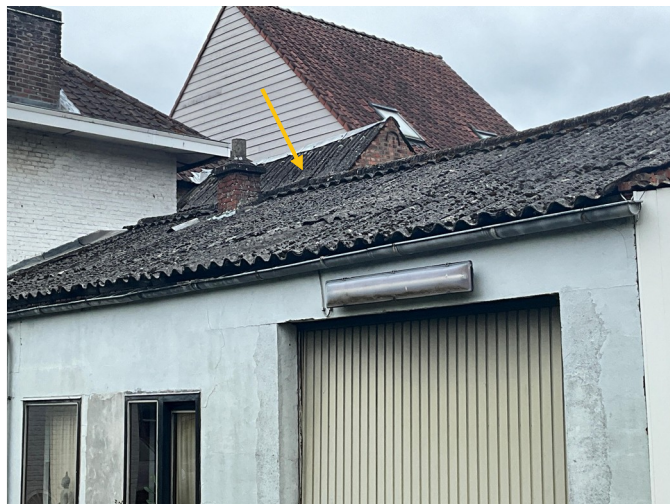
| Eindbeoordeling materiaalrisico | Hoog materiaalrisico en/of hoge kans op vezelvrijgave |

| Asbestsoort (vezeltype) | Crocidoliet aanwezig |
| Toestand van het materiaal | Matig beschadigd, matig verweerd |

| Beschrijving | golfplaten badkamer |
| Asbestmateriaal | Dak- en gevelbekleding - Golfplaat |
| Totale oppervlakte | 35,00 m <sup>2</sup> |

**Dringend verwijderen**

- Zorg voor een veilig beheer. Vermijd het beschadigen van het asbestmateriaal. Controleer de toestand jaarlijks op wijzigingen.

- Eenvoudige handelingen: mag via doe-het-zelf of door werknemer(s) met opleidingsattest eenvoudige handelingen  
Voor golfplaten voorziet de wet geen verplichting om deze asbesthoudende toepassing te laten verwijderen door een firma met een opleidingsattest eenvoudige handelingen. U mag, in principe, ongeacht beschadigingen of vrije asbestvezels, deze asbesttoepassing zelf verwijderen met inachtneming van de nodige veiligheidsmaatregelen om uzelf en uw omgeving te beschermen. Een beschadigde asbesttoepassing in slechte staat kan makkelijk verder breken of vergruizen. Er komen dan schadelijke asbestvezels vrij die ingeademd kunnen worden.

1. golfplaten mogen niet breken of beschadigd worden (nooit gooien of breken)
2. besproei de golfplaten met speciaal fixeermiddel op de bevestigingspunten
3. bevestigingsnagel golfplaat losmaken d.m.v. klauwhamer met blokje hout eronder  
om beschadiging te vermijden, bij schroef voorzichtig uitdraaien zonder beschadiging
4. golfplaten één voor één losmaken
5. golfplaten één voor één voorzichtig stapelen in een asbestafvalzak (niet breken)
6. met het asbestafval kunt u terecht op het recyclagepark of bij een geregistreerde  
asbestinzamelaar

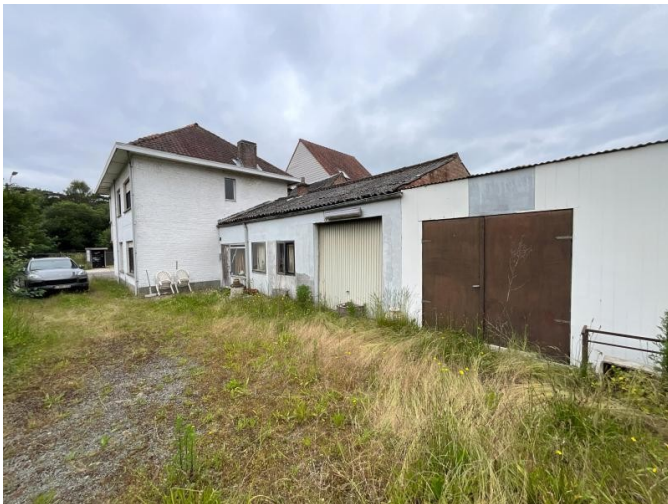
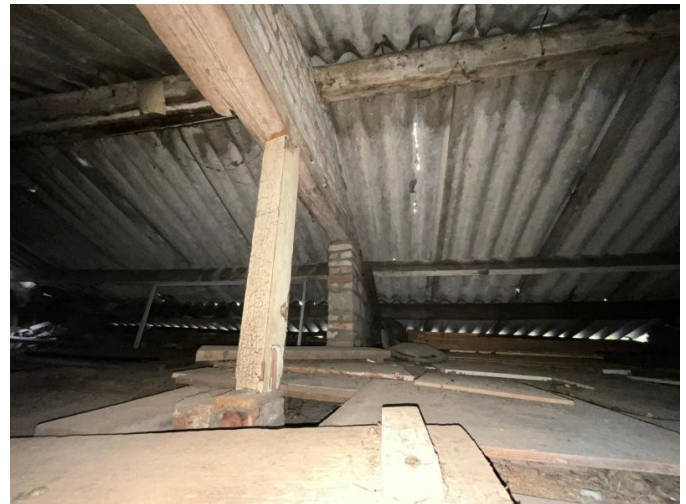
| Eindbeoordeling materiaalrisico | Hoog materiaalrisico en/of hoge kans op vezelvrijgave |

| Asbestsoort (vezeltype) | Crocidoliet aanwezig |
| Toestand van het materiaal | Matig beschadigd, matig verweerd |

| Beschrijving | Golfplaten schuur |
| Asbestmateriaal | Dak- en gevelbekleding - Golfplaat |
| Totale oppervlakte | 70,00 m <sup>2</sup> |

**Dringend verwijderen**

- Zorg voor een veilig beheer. Vermijd het beschadigen van het asbestmateriaal. Controleer de toestand jaarlijks op wijzigingen.

- Eenvoudige handelingen: mag via doe-het-zelf of door werknemer(s) met opleidingsattest eenvoudige handelingen  
Voor golfplaten voorziet de wet geen verplichting om deze asbestverdachte toepassing te laten verwijderen door een firma met een opleidingsattest eenvoudige handelingen. U mag, in principe, ongeacht beschadigingen of vrije asbestvezels, deze asbesttoepassing zelf verwijderen met inachtneming van de nodige veiligheidsmaatregelen om uzelf en uw omgeving te beschermen. Een beschadigde asbesttoepassing in slechte staat kan makkelijk verder breken of vergruizen. Er komen dan schadelijke asbestvezels vrij die ingeademd kunnen worden.

1. golfplaten mogen niet breken of beschadigd worden (nooit gooien of breken)
2. besproei de golfplaten met speciaal fixeermiddel op de bevestigingspunten
3. bevestigingsnagel golfmaken d.m.v. klauwhamer met blokje hout eronder  
om beschadiging te vermijden, bij schroef voorzichtig uitdraaien zonder beschadiging
4. golfplaten één voor één losmaken
5. golfplaten één voor één voorzichtig stapelen in een asbestafvalzak (niet breken)
6. met het asbestafval kunt u terecht op het recyclagepark of bij een geregistreerde asbestinzamelaar

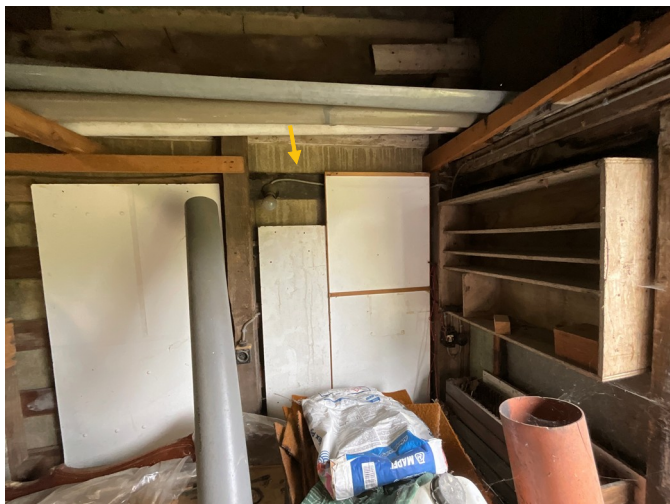
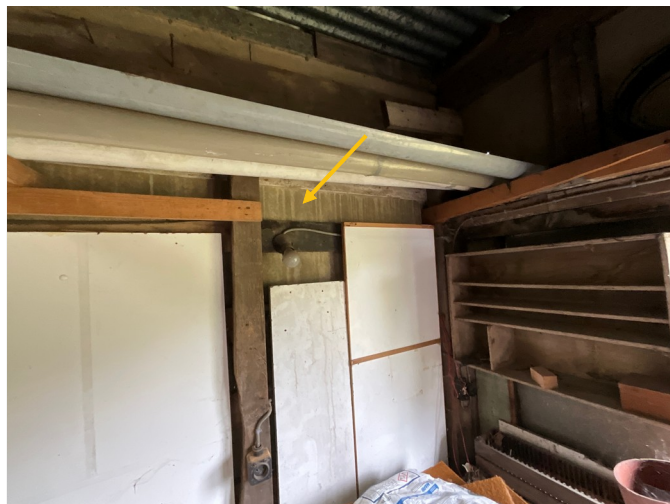
| Eindbeoordeling materiaalrisico | Hoog materiaalrisico en/of hoge kans op vezelvrijgave |

| Asbestsoort (vezeltype) | Crocidoliet aanwezig |
| Toestand van het materiaal | Matig beschadigd, matig verweerd |

| Beschrijving | Wanden tuinhuis |
| Asbestmateriaal | Verloren bekisting - Plaat |
| Totale oppervlakte | 40,00 m <sup>2</sup> |

**Dringend verwijderen**

- Zorg voor een veilig beheer. Vermijd het beschadigen van het asbestmateriaal. Controleer de toestand jaarlijks op wijzigingen.
- Sluit de ruimte luchtdicht af en vermijd het betreden van de ruimte.

- Eenvoudige handelingen: mag via doe-het-zelf of door werknemer(s) met opleidingsattest eenvoudige handelingen  
Voor platen voorziet de wet geen verplichting om deze asbestverdachte toepassing te laten verwijderen door een firma met een opleidingsattest eenvoudige handelingen. U mag, in principe, ongeacht beschadigingen of vrije asbestvezels, deze asbesttoepassing zelf verwijderen met inachtneming van de nodige veiligheidsmaatregelen om uzelf en uw omgeving te beschermen. Een beschadigde asbesttoepassing in slechte staat kan makkelijk verder breken of vergruizen. Er komen dan schadelijke asbestvezels vrij die ingeademd kunnen worden.

1. platen mogen niet breken of beschadigd worden (nooit gooien of breken)
2. besproei de platen met speciaal fixeermiddel (per keer +- 5m<sup>2</sup>)
3. bevestiging losmaken d.m.v. klauwhamer met blokje hout eronder of traagdraaiend gereedschap om beschadiging te vermijden
4. platen één voor één losmaken
5. platen één voor één voorzichtig stapelen in een asbestafvalzak (niet breken)
6. met het asbestafval kunt u terecht op het recyclagepark of bij een geregistreerde . asbestinzamelaar

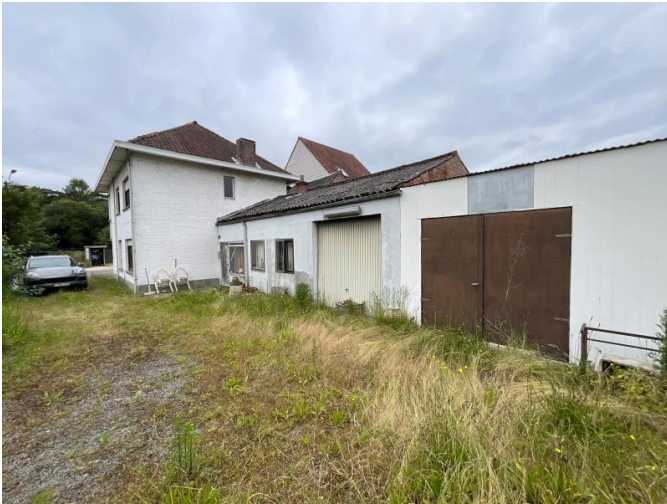
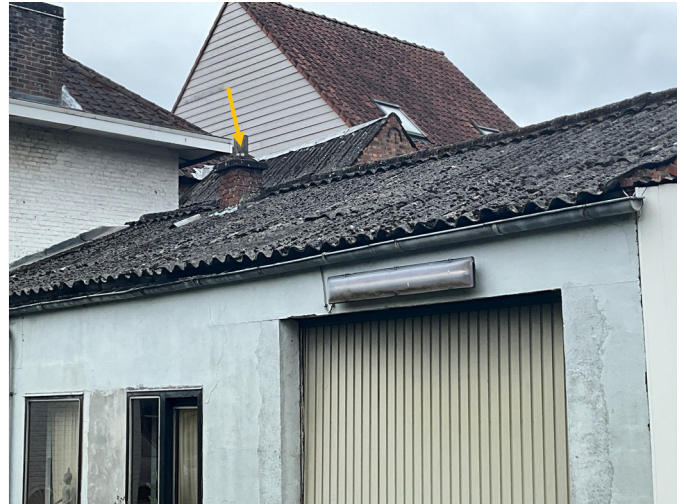
| Eindbeoordeling materiaalrisico | Verhoogd materiaalrisico en/of verhoogde kans op vezelvrijgave |

| Asbestsoort (vezeltype) | Crocidoliet aanwezig |
| Toestand van het materiaal | Matig beschadigd, matig verweerd |

| Beschrijving | Schouw |
| Asbestmateriaal | Rookgaskanaal |

Verwijderen

- Zorg voor een veilig beheer. Vermijd het beschadigen van het asbestmateriaal. Controleer de toestand jaarlijks op wijzigingen.

- Eenvoudige handelingen: mag via doe-het-zelf of door werknemer(s) met opleidingsattest eenvoudige handelingen  
Voor een asbestverdacht afvoerkanaal voorziet de wet geen verplichting om deze asbestverdachte toepassing te laten verwijderen door een firma met een opleidingsattest eenvoudige handelingen. U mag, in principe, ongeacht beschadigingen of vrije asbestvezels, deze asbesttoepassing zelf verwijderen met inachtneming van de nodige veiligheidsmaatregelen om uzelf en uw omgeving te beschermen. Een beschadigde asbesttoepassing in slechte staat kan makkelijk verder breken of vergruizen. Er komen dan schadelijke asbestvezels vrij die ingeademd kunnen worden.

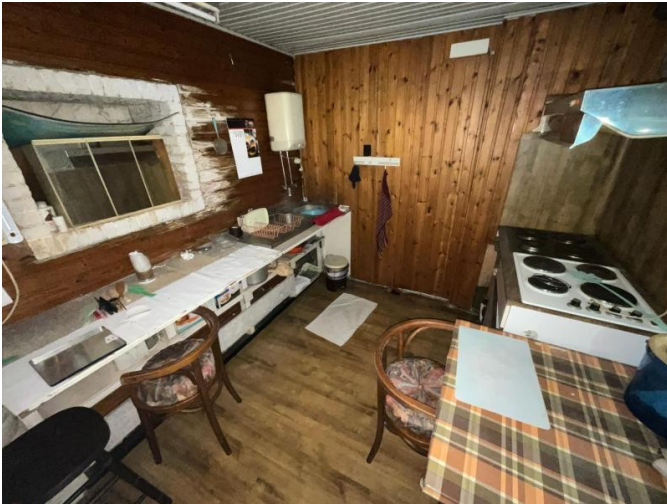
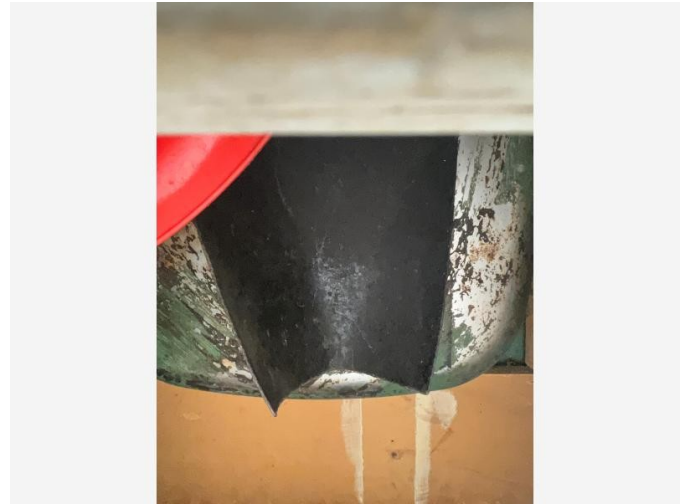
| Eindbeoordeling materiaalrisico | Verhoogd materiaalrisico en/of verhoogde kans op vezelvrijgave |

| Asbestsoort (vezeltype) | Crocidoliet aanwezig |
| Toestand van het materiaal | Licht beschadigd, licht verweerd. Intact materiaal type Pical – asbestboard of categorie III 'gebondenheid' |

| Beschrijving | roofing pompbak |
| Asbestmateriaal | Dak- en gevelbekleding - Roofing |

Verwijderen

- Zorg voor een veilig beheer. Vermijd het beschadigen van het asbestmateriaal. Controleer de toestand jaarlijks op wijzigingen.
- Verwijder dit asbestmateriaal zo snel mogelijk. Volg de toestand goed op.

- Eenvoudige handelingen: mag via doe-het-zelf of door werknemer(s) met opleidingsattest eenvoudige handelingen voer de pompbak af naar het containerpark in asbestveilige zakken.

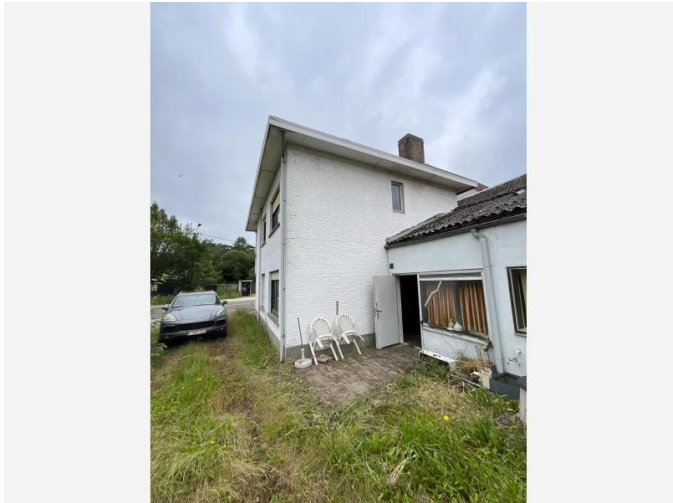
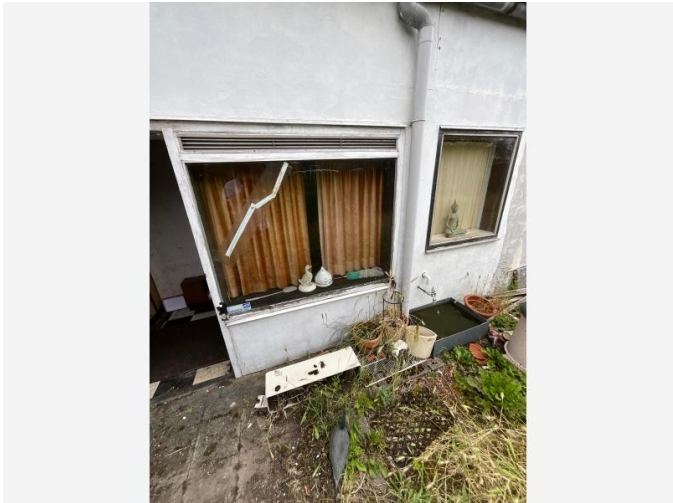
| Opmerking | sommige plaatsen vals plafond dus staalname niet altijd mogelijk |
