# Asbestinventarisatetest

Bergenlaan 15, 3360 Bierbeek

Attestnummer : 20250902-000031.000

Uitgegeven op : 02.09.2025

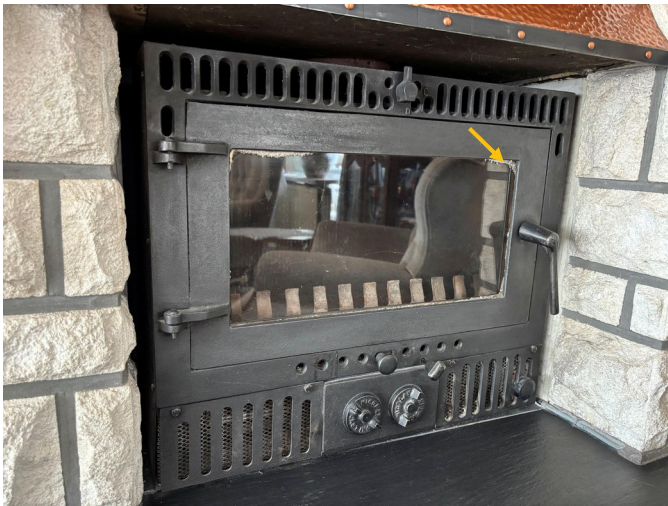
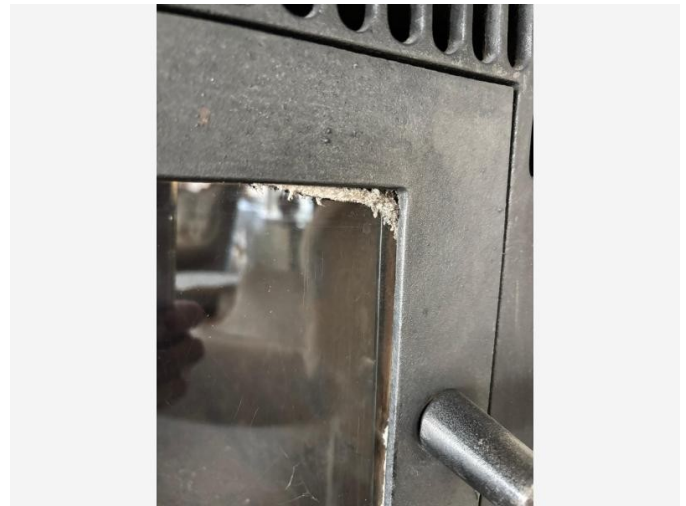
Overzichtsfoto

Detailfoto

**Dringend verwijderen**

| Eindbeoordeling materiaalrisico | Hoog materiaalrisico en/of hoge kans op vezelvrijgave |

| Gebondenheid | Categorie 3: niet-hechtgebonden met weinig of geen matrix |
| Asbestsoort (vezeltype) | Alleen chrysotiel |
| Asbestconcentratie | Hoog ( $\geq 50\%$ ) |
| Toestand van het materiaal | Zwaar beschadigd, zwaar verweerd |

| # | Type | Referentie | Resultaat |
|---|---|---|---|
| 1.1 | Puntmonster | MM04 | Chrysotiel |

| Beschrijving | Koord - kachel |

- Scherm in afwachting van verwijdering het asbestmateriaal af van luchtstromingen en verstoring: bijvoorbeeld door het te verpakken, te fixeren, af te dekken, signalisatie - afbakening aan te brengen, ...
- Verwijder dit asbestmateriaal zo snel mogelijk. Volg de toestand goed op.

- Eenvoudige handelingen: mag via doe-het-zelf of door werknemer(s) met opleidingsattest eenvoudige handelingen  
Voor een asbesthoudend materiaal zoals dit koord voorziet de wet geen verplichting om ze te laten verwijderen door een firma met een opleidingsattest eenvoudige handelingen. U mag, in principe, ongeacht beschadigingen of vrije asbestvezels, deze asbesttoepassing zelf verwijderen met inachtneming van de nodige veiligheidsmaatregelen (dragen van mondkap FFP3, handschoenen, wegwerpoverall met beschermingsgraad CAT III type 5,6) om uzelf en uw omgeving te beschermen. Een beschadigde asbesttoepassing in slechte staat kan makkelijk verder breken of vergruizen. Er komen dan schadelijke asbestvezels vrij die ingeademd kunnen worden.

Dit wordt echter afgeraden en beroep te doen op een erkende asbestverwijderaar.

Indien mogelijk de bodem errond afdekken, de buis voorzichtig verwijderen, extra fixeren, niet breken , niet gooien, onmiddellijk verpakken of voorzichtig in de container met asbest bag plaatsen.

U kan ook opteren om de kachel in zijn geheel weg te nemen.

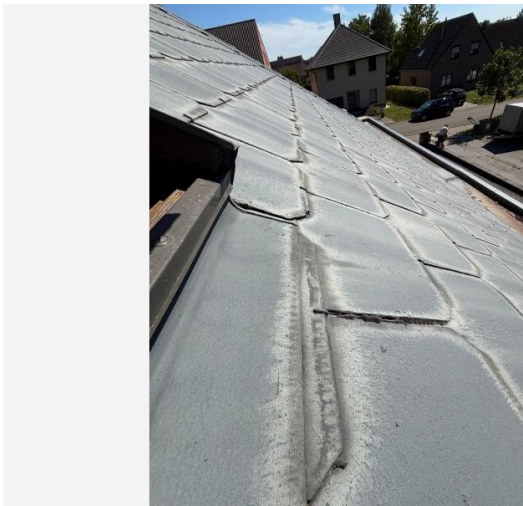
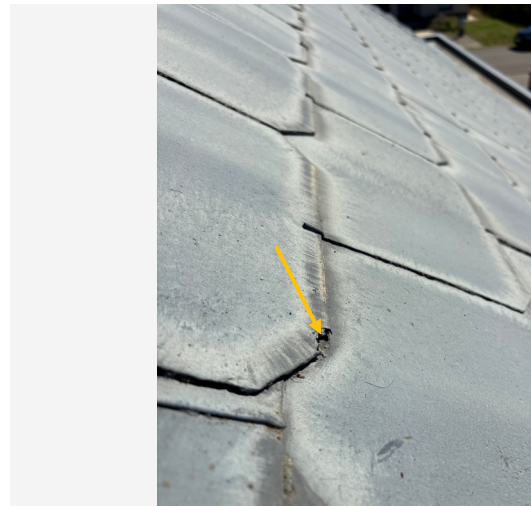
Overzichtsfoto

Detailfoto

Verwijderen

| Eindbeoordeling materiaalisico | Laag materiaalisico en/of verlaagde kans op vezelvrijgave |

| Gebondenheid | Categorie 1: hechtgebonden in oorsprong |
| Toestand van het materiaal | Licht beschadigd, licht verweerd. Intact calciumsilicaatmateriaal of categorie III 'gebondenheid' |

| # | Type | Referentie | Resultaat |
|---|---|---|---|
| 2.1 | Puntmonster | MM03 | Chrysotiel |

| Beschrijving | Leien |

- Zorg voor een veilig beheer. Vermijd het beschadigen van het asbestmateriaal. Controleer de toestand jaarlijks op wijzigingen.
- Hemelwater dat afspoelt van asbestcement daken of gevels kan asbestdeeltjes bevatten. Gebruik het enkel voor gesloten circuits (bv. spoelen toiletten). Reinig na het vervangen van het dak of de gevel de dakgoten en regenwaterput of -ton om asbesthoudend sediment of slib te verwijderen

- Eenvoudige handelingen: mag via doe-het-zelf of door werknemer(s) met opleidingsattest eenvoudige handelingen  
Voor dakleien voorziet de wet geen verplichting om deze asbestverdachte toepassing te laten verwijderen door een firma met een opleidingsattest eenvoudige handelingen. U mag, in principe, ongeacht beschadigingen of vrije asbestvezels, deze asbesttoepassing zelf verwijderen met inachtneming van de nodige veiligheidsmaatregelen om uzelf en uw omgeving te beschermen (dragen van mondkapje FFP3, handschoenen, wegwerpovertrek met beschermingsgraad CAT III type 5,6). Een beschadigde asbesttoepassing in slechte staat kan makkelijk verder breken of vergruizen. Er komen dan schadelijke asbestvezels vrij die ingeademd kunnen worden.

1. leien mogen niet breken of beschadigd worden (nooit gooien of breken)
2. besproei de leien met speciaal fixeermiddel (per keer +- 5m<sup>2</sup>)
3. bevestigingsnagel lei losmaken d.m.v. klauwhamer met blokje hout eronder  
om beschadiging te vermijden
4. leien één voor één losmaken
5. leien één voor één voorzichtig stapelen in een asbestafvalzak (niet breken)
6. met het asbestafval kunt u terecht op het recyclagepark of bij een geregistreerde asbestinzamelaar.

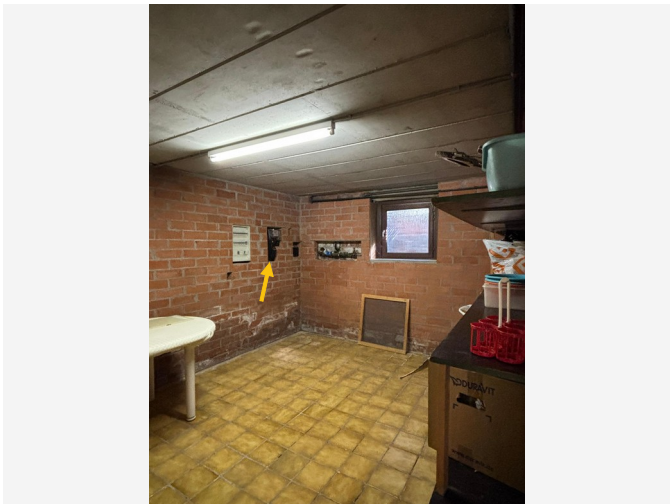
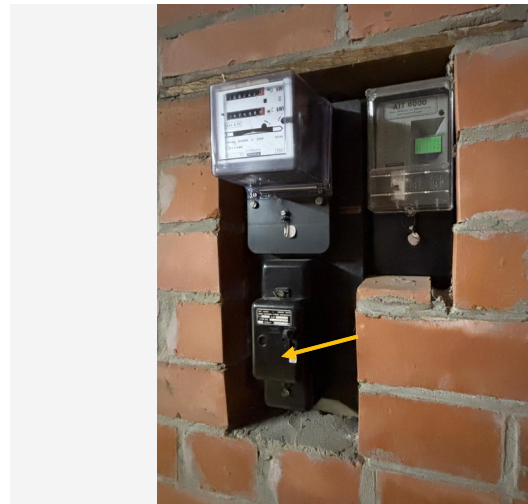
Overzichtsfoto

Detailfoto

Zorgvuldig beheren

| Eindbeoordeling materiaalrisico | Laag materiaalrisico en/of verlaagde kans op vezelvrijgave |

| Asbestsoort (vezeltype) | Crocidoliet aanwezig |
| Toestand van het materiaal | Onbeschadigd, niet verweerd |

| Beschrijving | Bakelieten element |
| Opmerking | Enkel het onderste deel is bakeliet. Zonder staalname kan men dit niet uitsluiten. |

- Zorg voor een veilig beheer. Vermijd het beschadigen van het asbestmateriaal. Controleer de toestand jaarlijks op wijzigingen.
- Voer bijkomende staalname(s) uit.

- Eenvoudige handelingen: mag via doe-het-zelf of door werknemer(s) met opleidingsattest eenvoudige handelingen  
Eenvoudige handelingen: mag via doe-het-zelf of door werknemer(s) met opleidingsattest eenvoudige handelingen gelijkaardige toepassingen kunnen eenvoudig losgeschroefd worden --> EH doe-het-zelf.

Afgesloten of verzegelde kast --> EH opgeleid technieker personeel 8u basisopleiding asbest.

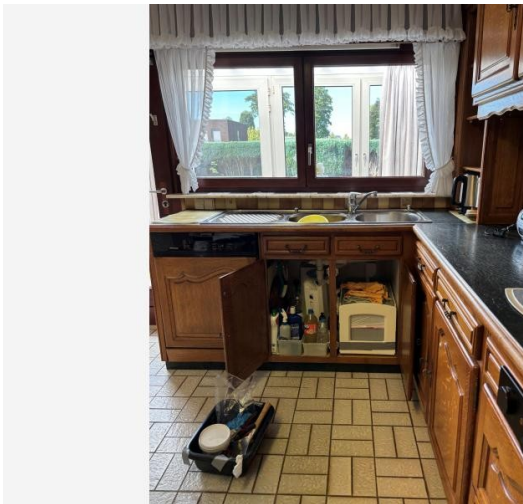
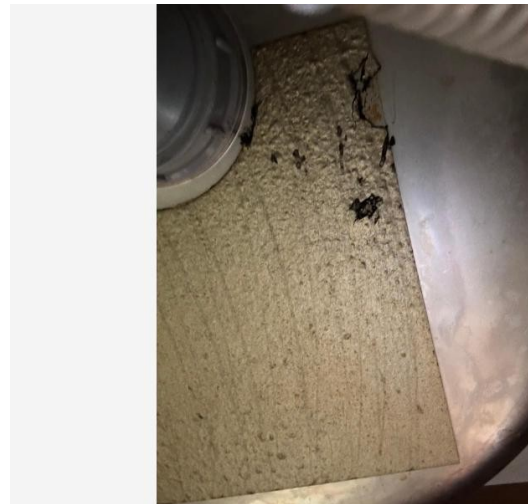
Overzichtsfoto

Detailfoto

Zorgvuldig beheren

| Eindbeoordeling materiaalrisico | Laag materiaalrisico en/of verlaagde kans op vezelvrijgave |

| Gebondenheid | Categorie 1: hechtgebonden in oorsprong |
| Toestand van het materiaal | Licht beschadigd, licht verweerd. Intact calciumsilicaatmateriaal of categorie III 'gebondenheid' |

| # | Type | Referentie | Resultaat |
|---|---|---|---|
| 4.1 | Puntmonster | MM05 | Chrysotiel |

| Beschrijving | Dreunplaat keuken |

- Scherm in afwachting van verwijdering het asbestmateriaal af van luchtstromingen en verstoring: bijvoorbeeld door het te verpakken, te fixeren, af te dekken, signalisatie - afbakening aan te brengen, ...

- Eenvoudige handelingen: mag via doe-het-zelf of door werknemer(s) met opleidingsattest eenvoudige handelingen  
Voor dit asbesthoudend materiaal voorziet de wet geen verplichting om ze te laten verwijderen door een firma met een opleidingsattest eenvoudige handelingen. U mag, in principe, ongeacht beschadigingen of vrije asbestvezels, deze asbesttoepassing zelf verwijderen met inachtneming van de nodige veiligheidsmaatregelen (dragen van mondmasker FFP3, handschoenen, wegwerpoverall met beschermingsgraad CAT III type 5,6) om uzelf en uw omgeving te beschermen. Een beschadigde asbesttoepassing in slechte staat kan makkelijk verder breken of vergruizen. Er komen dan schadelijke asbestvezels vrij die ingeademd kunnen worden.

Dit wordt echter afgeraden en beroep te doen op een erkende asbestverwijderaar.

Indien mogelijk de bodem errond afdekken, de buis voorzichtig verwijderen, extra fixeren, niet breken , niet gooien, onmiddellijk verpakken of voorzichtig in de container met asbest bag plaatsen.

In dit geval wordt aangeraden om een nieuwe wasbak te plaatsen en in zijn geheel weg te nemen.

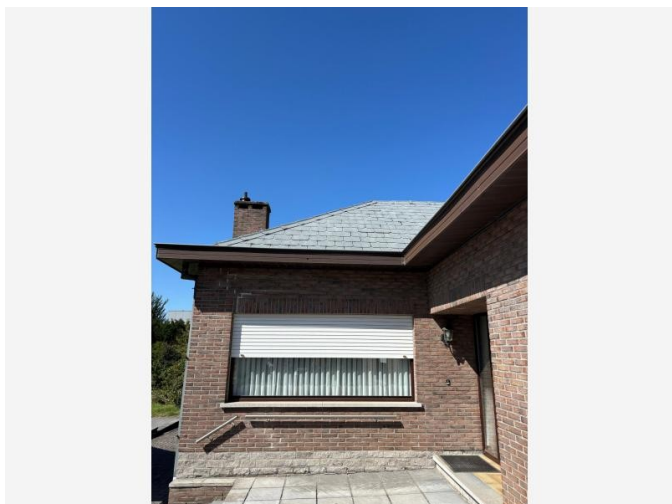
Situeringsfoto

**Reden:** Het te onderzoeken materiaal situeert zich hoger dan 3,50 m te rekenen vanaf een veilige ondergrond

**Uitleg van de asbestdeskundige:** De schouw kon niet worden geïnspecteerd zonder de aanwezigheid van een hoogtewerker. Bij werken wordt aangeraden deze te laten inspecteren door de dakwerker op enige mogelijke asbest materialen. Het rookgaskanaal zelf ziet er vanop afstand niet-asbest verdacht uit. Waarschijnlijk is dit een gemetste schouw maar kan vanop afstand niet worden uitgesloten.

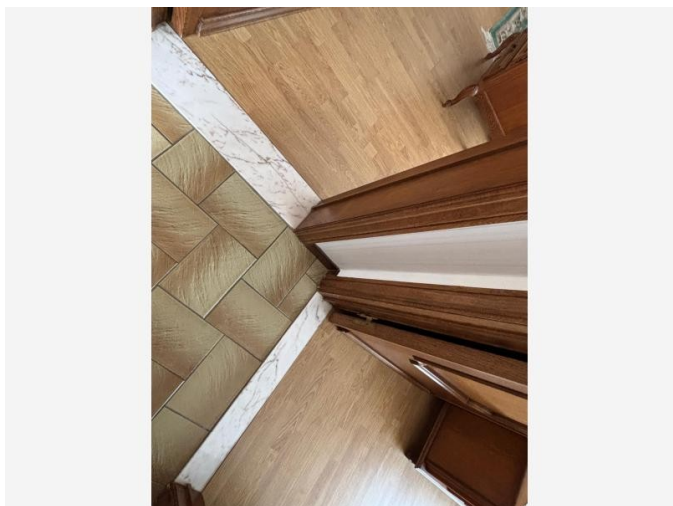
Vrije foto

Alle vloeren zijn niet-asbest verdacht; geen linoleum noch vinyltegels gevonden. Op de zolder ligt een tapijt. De gelijkvloers bestaat uit houten en stenen vloeren.

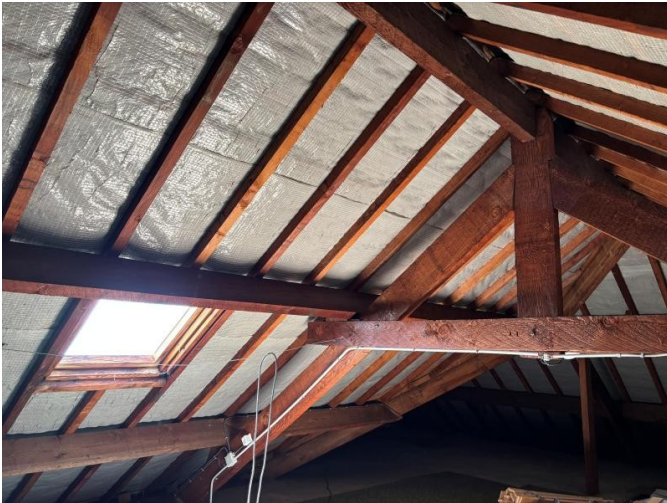
*Vrije foto*

Er is geen onderdak te bemerken. De leien zijn onmiddellijk op de houten balken gelegd en afgedekt met een plastic zeil.

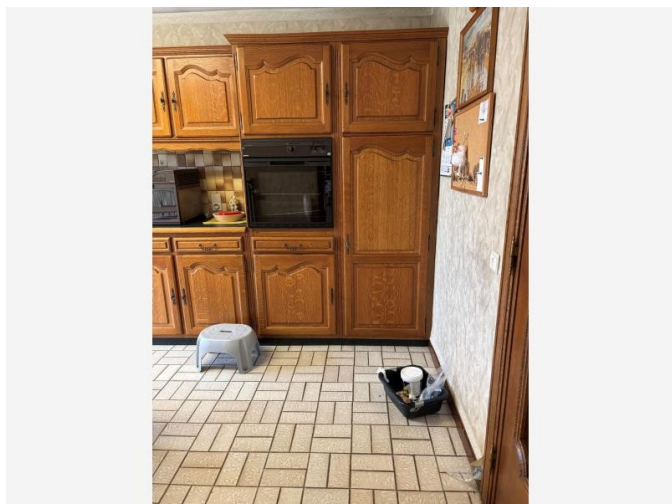
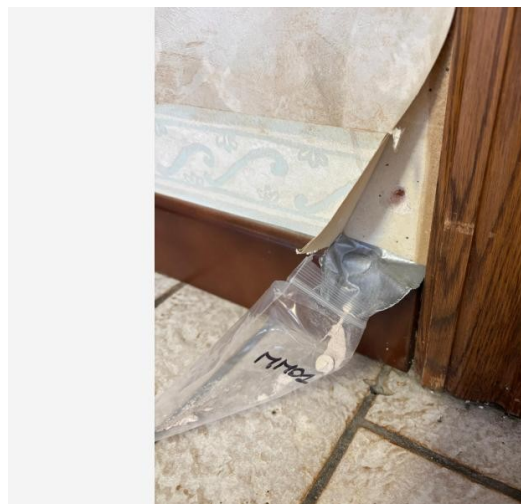
## Fiche 9: Pleisterwerk - muren

Geen asbest

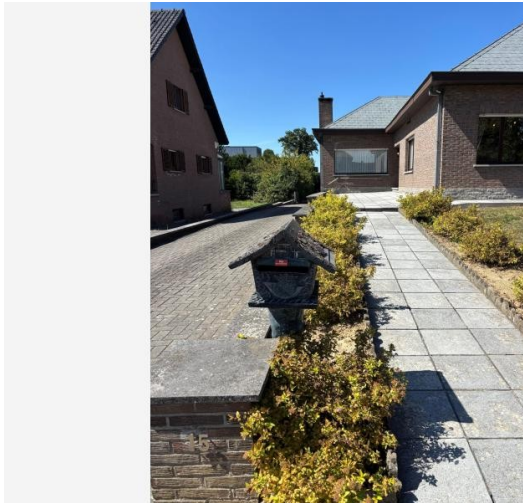
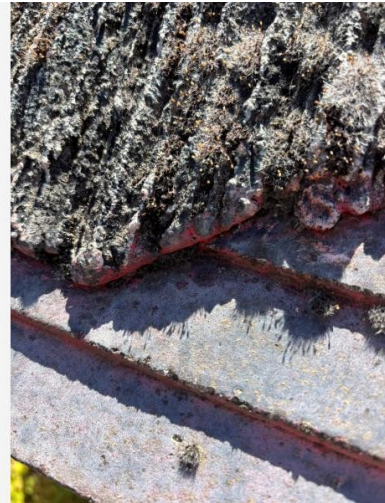
## Fiche 10: Brievenbus – afwerkingslaag

Geen asbest

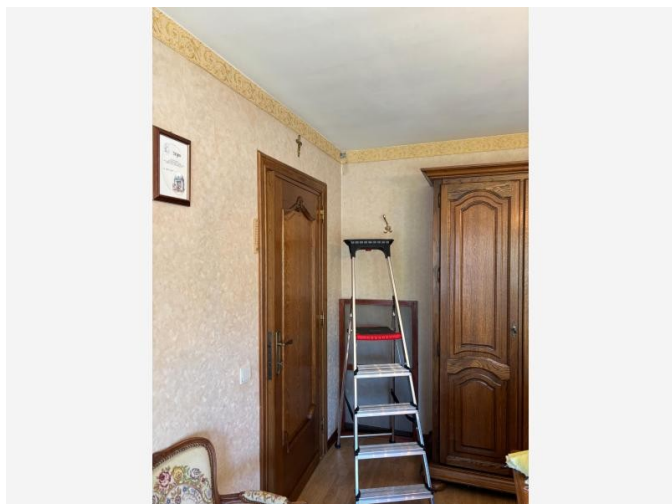
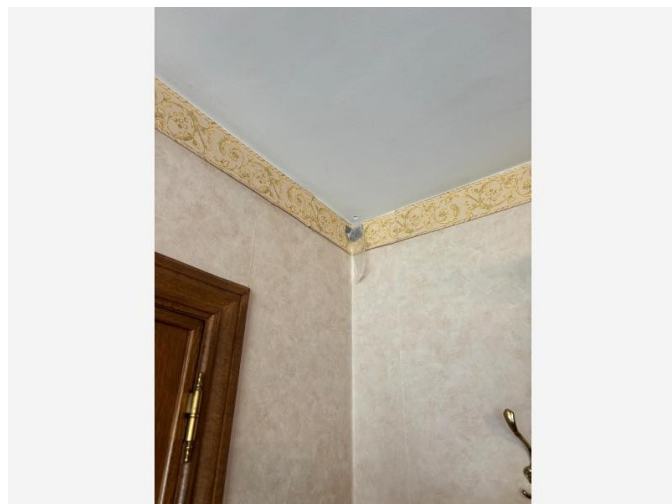
## Fiche 11: Pleisterwerk – plafonds

Geen asbest
