# Asbestinventarisatetest

Brugstraat 24, 2820 Bonheiden

Attestnummer : 20250508-000513.000

Uitgegeven op : 08.05.2025

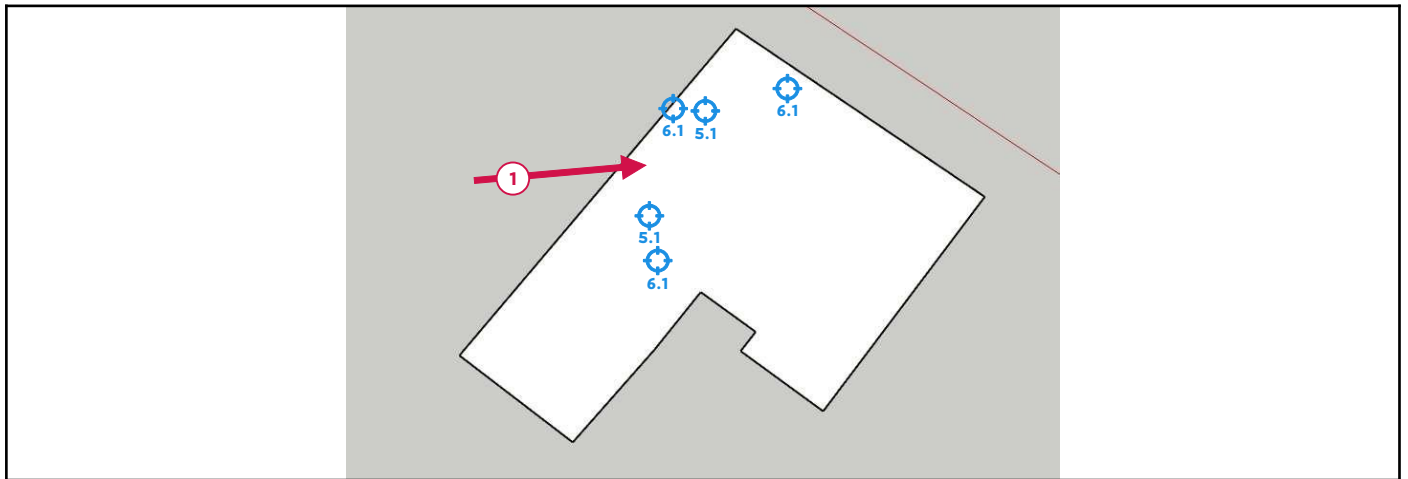
## Plan 1.2: 1e verdieping

| Beschrijving | Type | Actie |
|---|---|---|
| 1. Rookgaskanaal in asbestcement | Asbestmateriaal | Dringend verwijderen |

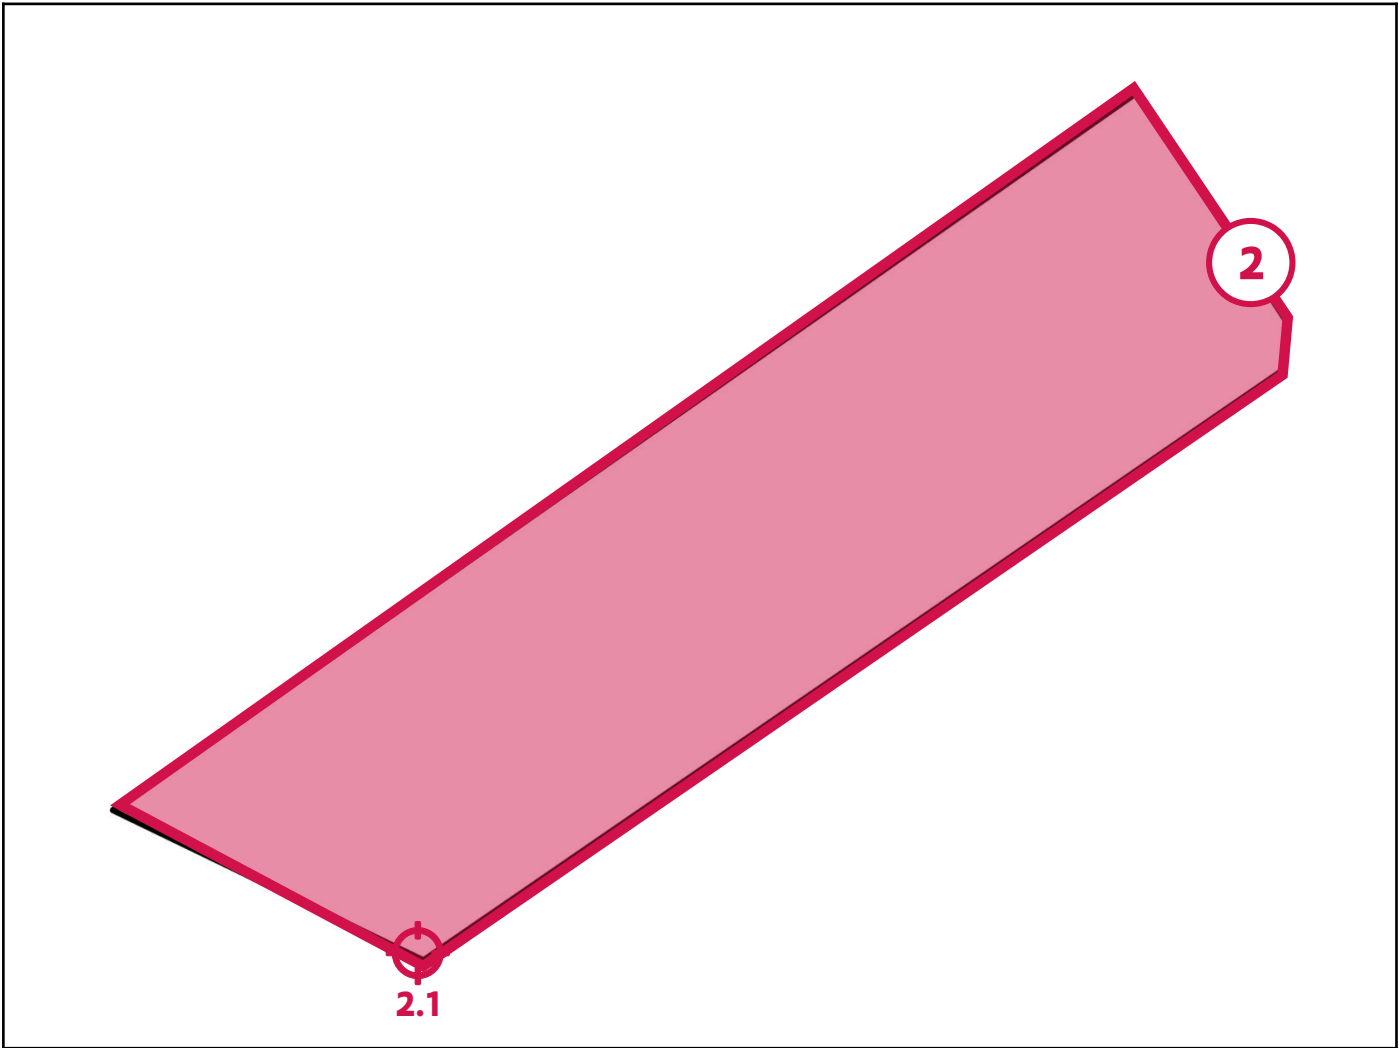
# Plan 2.1: Garage\_1

| Beschrijving | Type | Actie |
|---|---|---|
| 2. Dak garages bestaande uit golfplaten | Asbestmateriaal | Dringend verwijderen |

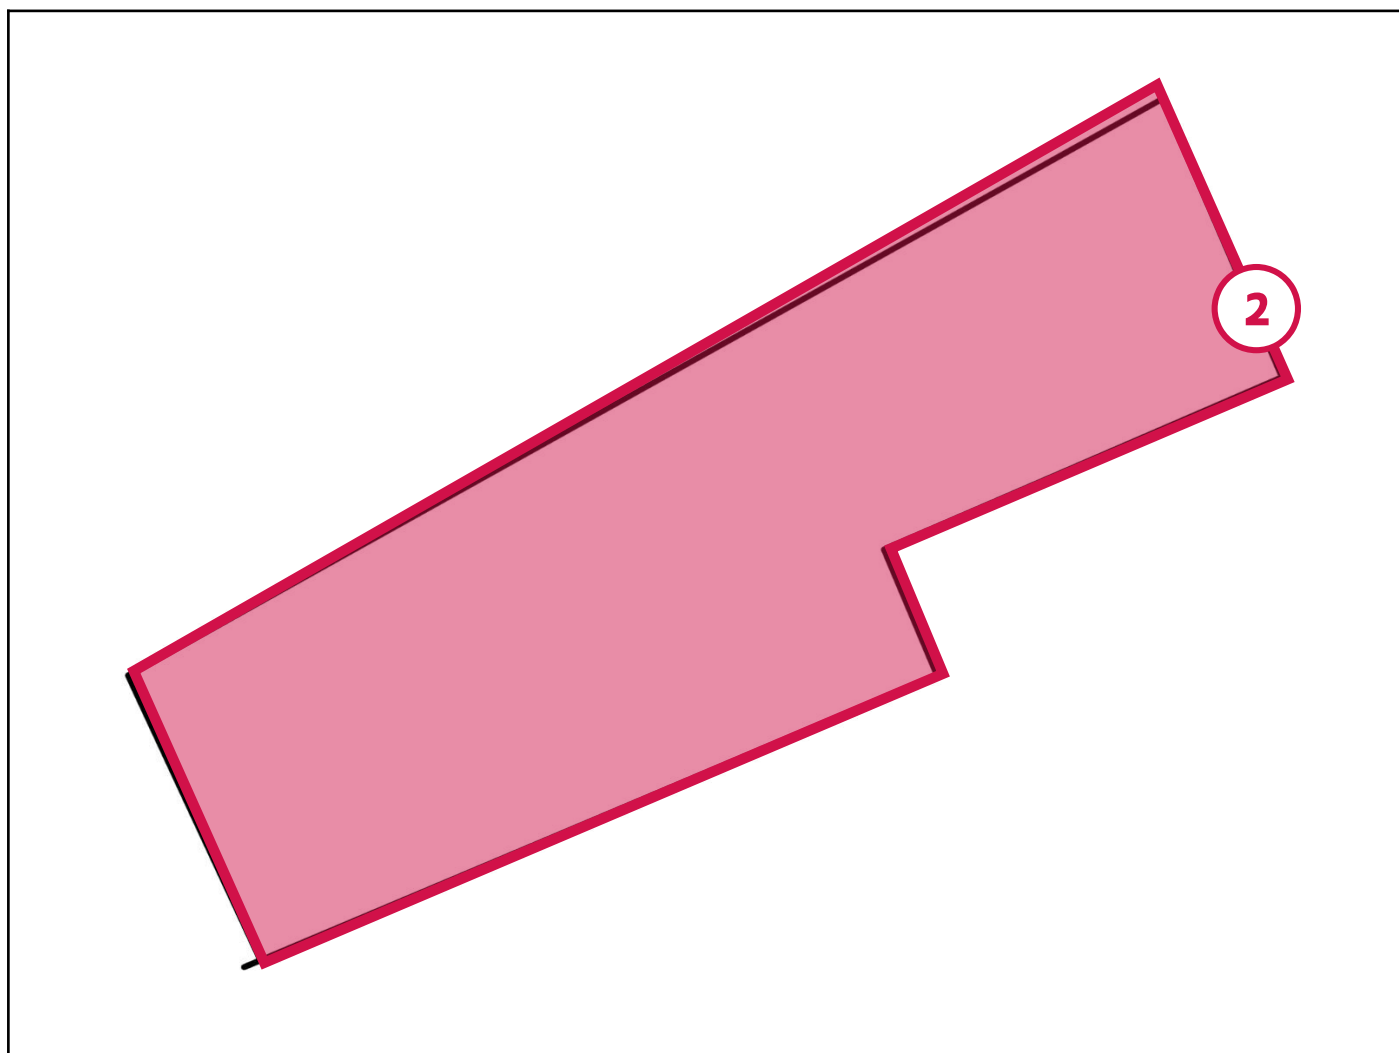
## Plan 3.1: Garage\_2

| Beschrijving | Type | Actie |
|---|---|---|
| 2. Dak garages bestaande uit golfplaten | Asbestmateriaal | Dringend verwijderen |

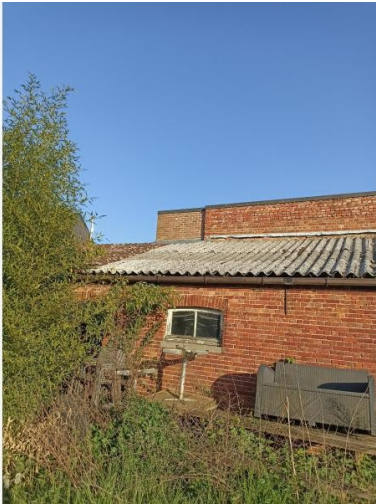
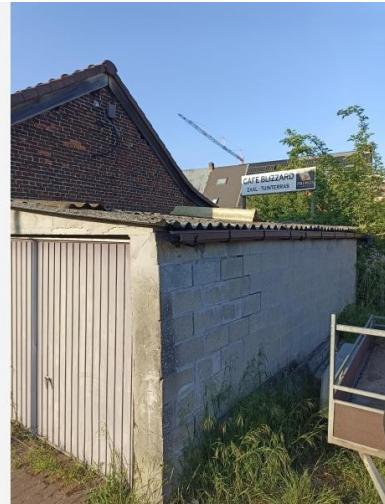
Overzichtsfoto

Detailfoto

| Eindbeoordeling materiaalarisico | Hoog materiaalarisico en/of hoge kans op vezelvrijgave |

| Asbestsoort (vezeltype) | Crocidoliet aanwezig |
| Toestand van het materiaal | Matig beschadigd, matig verweerd |

| # | Type | Referentie | Resultaat |
|---|---|---|---|
| 2.1 | Puntmonster | IEY_02 | Chrysotiel, Crocidoliet |

| Beschrijving | Dak garages bestaande uit golfplaten |

Het asbestmateriaal valt onder de mijlpaal van 2034.

**Dringend verwijderen**

- Zorg voor een veilig beheer. Vermijd het beschadigen van het asbestmateriaal. Controleer de toestand jaarlijks op wijzigingen.
- Verwijder dit asbestmateriaal zo snel mogelijk. Volg de toestand goed op.
- Hemelwater dat afspoelt van asbestcement daken of gevels kan asbestdeeltjes bevatten. Gebruik het enkel voor gesloten circuits (bv. spoelen toiletten). Reinig na het vervangen van het dak of de gevel de dakgoten en regenwaterput of -ton om asbesthoudend sediment of slib te verwijderen

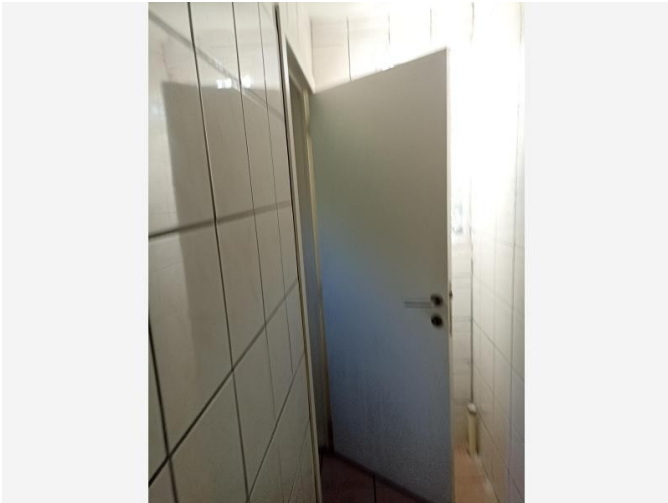
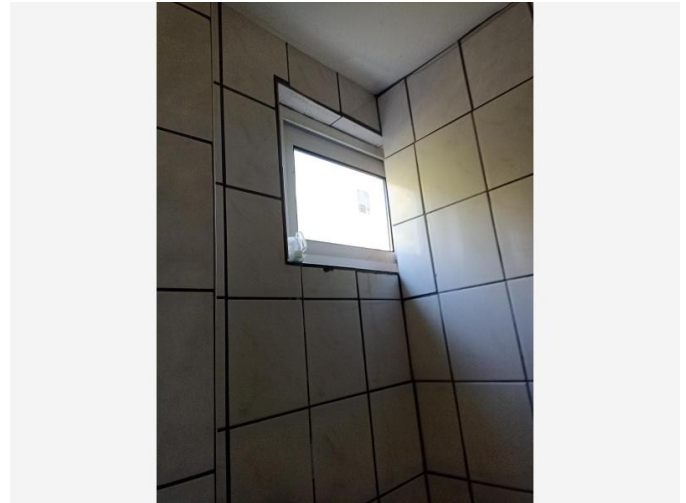
## Fiche 3: Tegellijm tegels

Overzichtsfoto

Detailfoto

Geen asbest

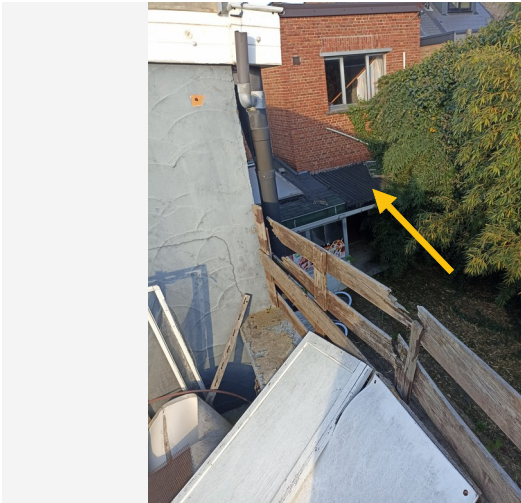
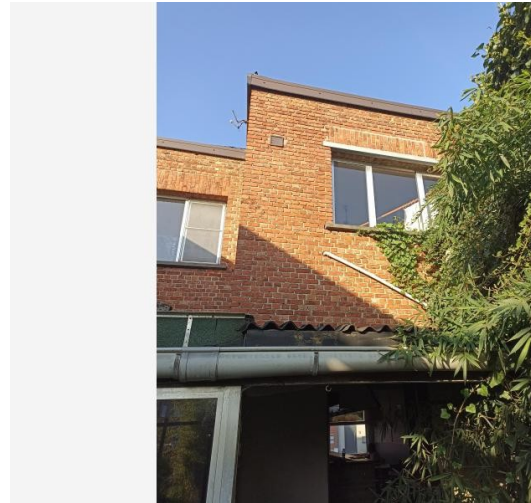
## Fiche 4: Golfplaten afdak

Overzichtsfoto

Detailfoto

Geen asbest

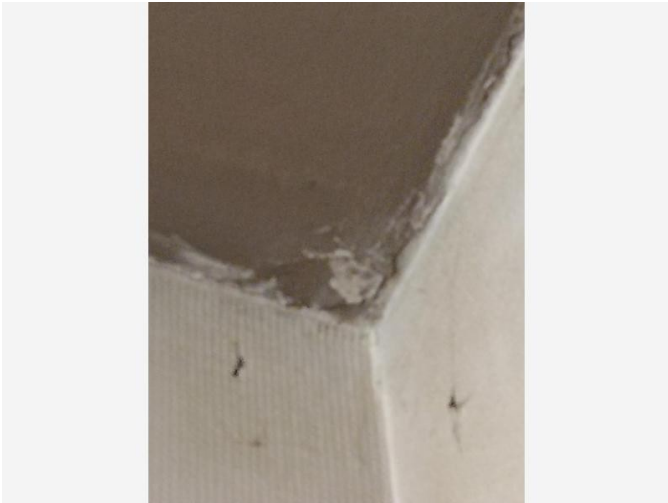
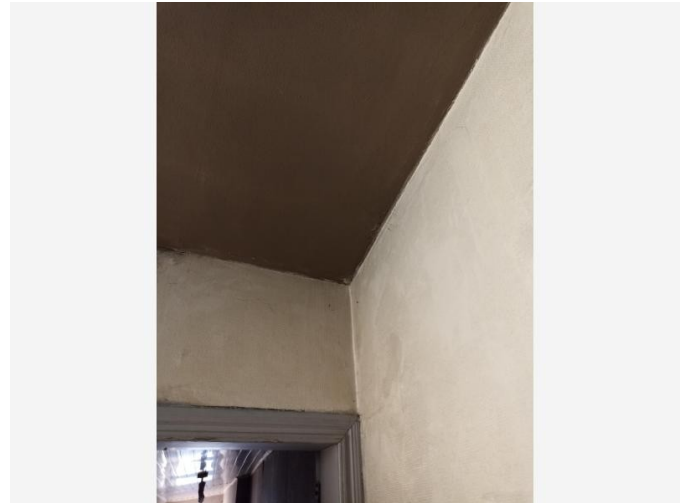
## Fiche 5: Pleisterwerk plafond

Overzichtsfoto

Detailfoto

Geen asbest

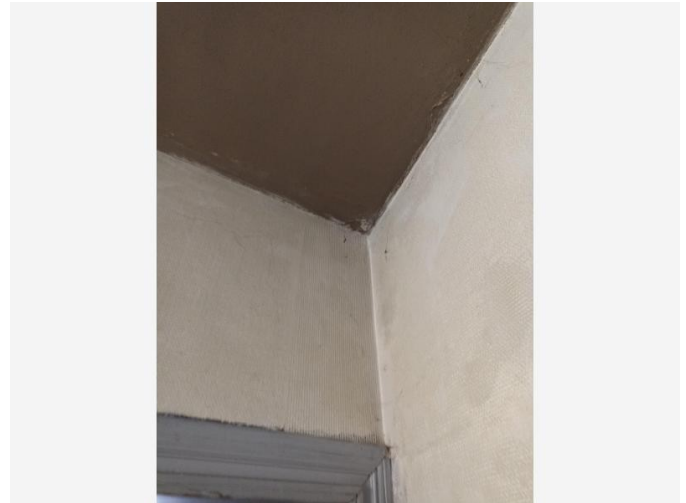
## Fiche 6: Pleisterwerk Wanden

Overzichtsfoto

Detailfoto

Geen asbest
