# Asbestinventarisatattest

Lange Nieuwstraat 121, 2800 Mechelen

Attestnummer : 20250904-000181.000

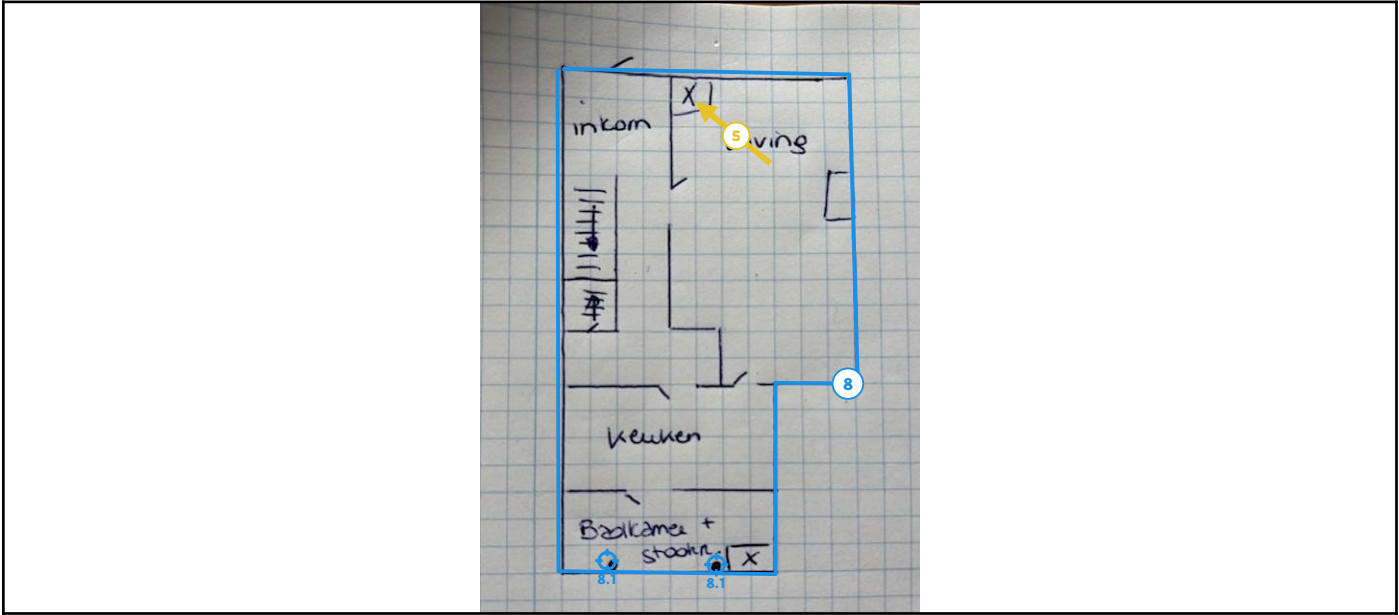
# Plan 1.2: Plan - Gelijkvloers

| Beschrijving | Type | Actie |
|---|---|---|
| 5. Bakeliet elementen | Asbestmateriaal | Zorgvuldig beheren |

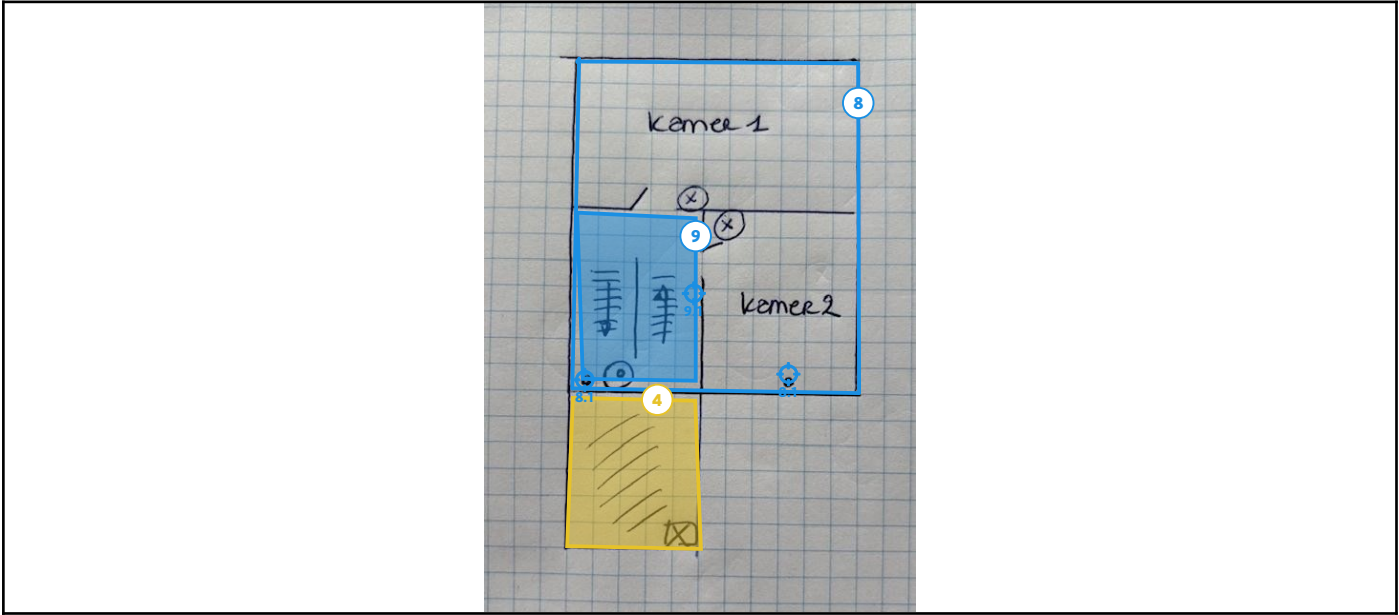
# Plan 1.3: Plan - 1ste verdieping

| Beschrijving | Type | Actie |
|---|---|---|
| 4. Dakbedekking - roofing | Asbestmateriaal | Zorgvuldig beheren |

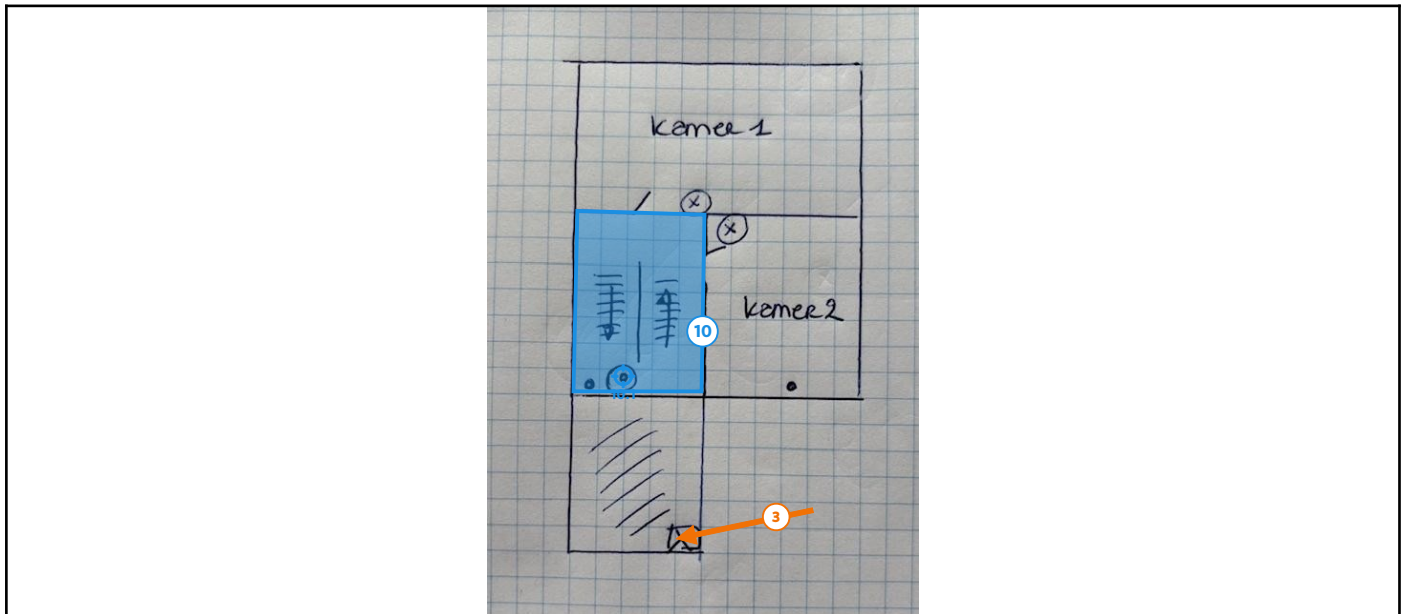
## Plan 1.4: Plan - 1ste verdieping

| Beschrijving | Type | Actie |
|---|---|---|
| 3. Rookgaskanaal | Asbestmateriaal | <a href="#">Verwijderen</a> |

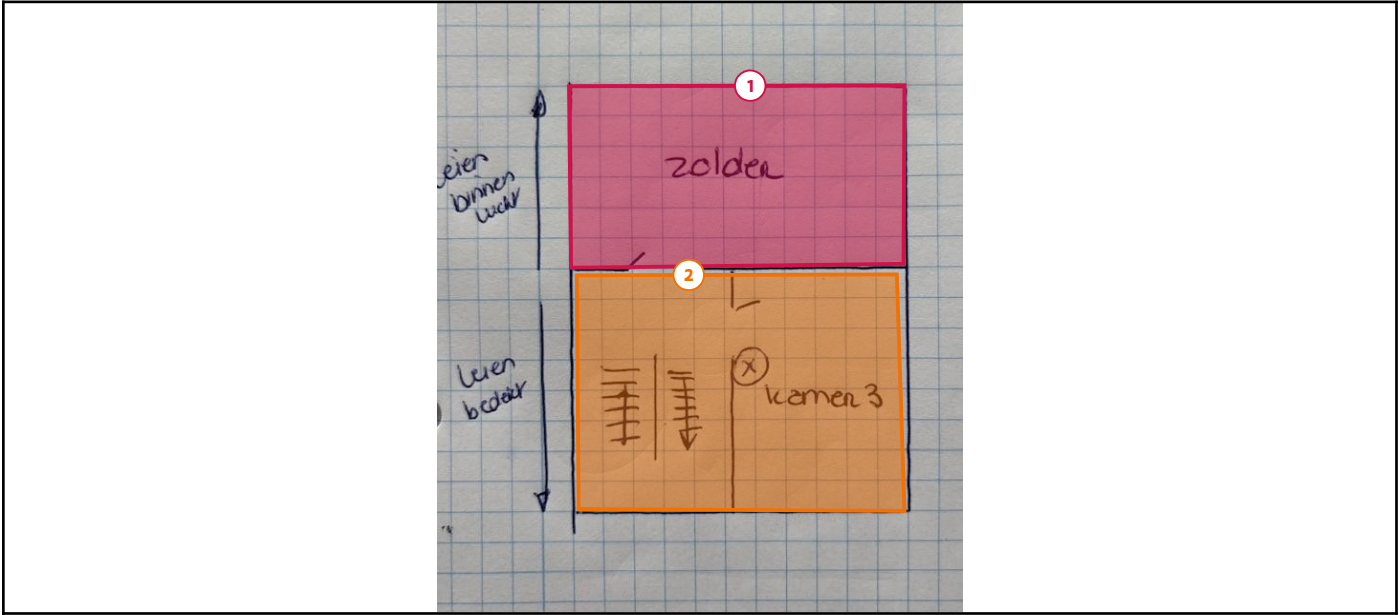
# Plan 1.5: Plan - Zolder

| Beschrijving | Type | Actie |
|---|---|---|
| 1. Dakbedekking - leien - vooraan | Asbestmateriaal | Dringend verwijderen |
| 2. Dakbedekking - leien - achteraan | Asbestmateriaal | Verwijderen |

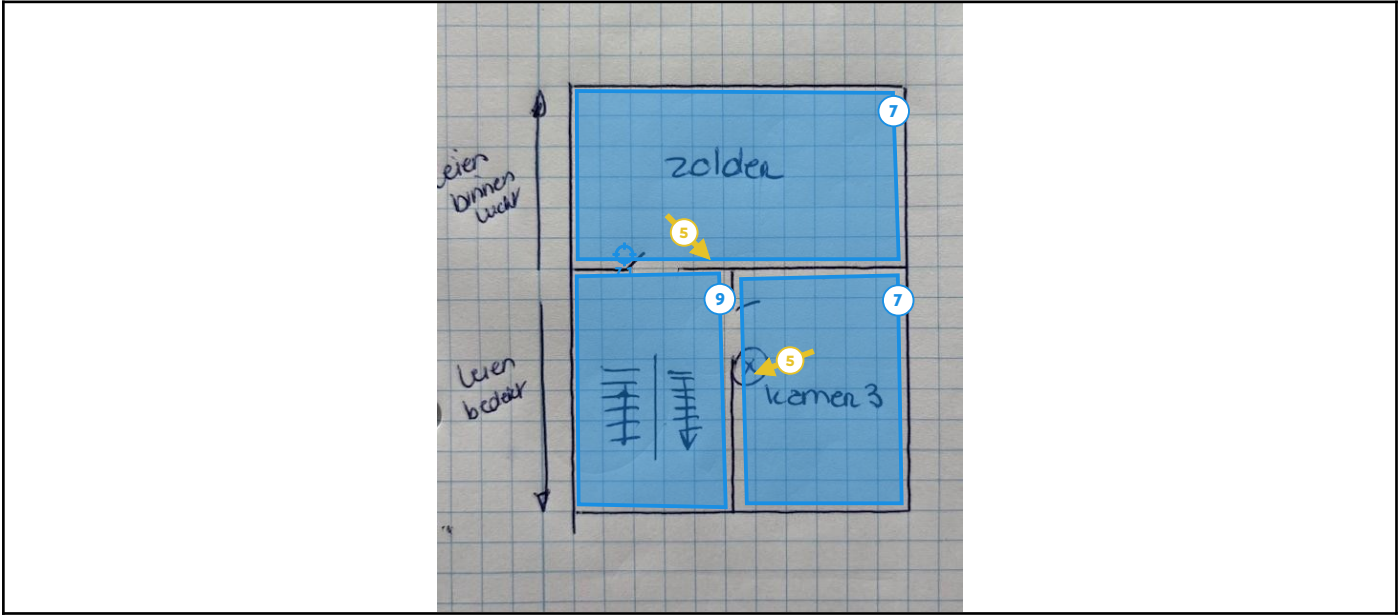
# Plan 1.6: Plan - Zolder

| Beschrijving | Type | Actie |
|---|---|---|
| 5. Bakeliet elementen | Asbestmateriaal | Zorgvuldig beheren |

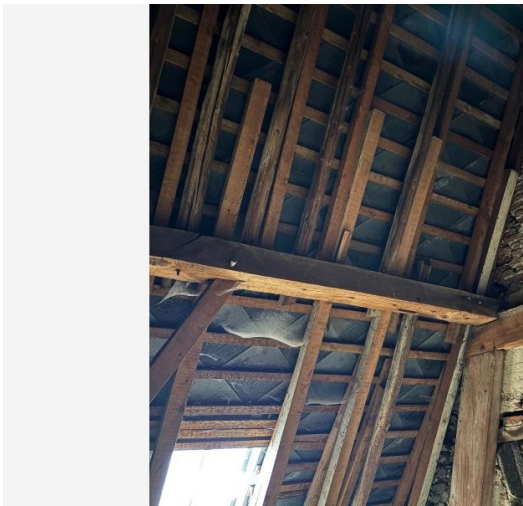
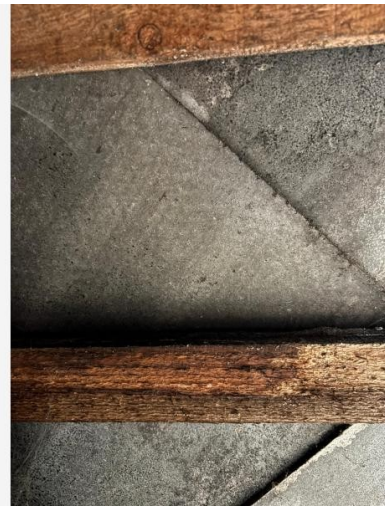
**Dringend verwijderen**

| Eindbeoordeling materiaalrisico | Hoog materiaalrisico en/of hoge kans op vezelvrijgave |

| Asbestsoort (vezeltype) | Crocidoliet aanwezig |
| Toestand van het materiaal | Matig beschadigd, matig verweerd |

| Beschrijving | Dakbedekking - leien - vooraan |

- Verwijder dit asbestmateriaal zo snel mogelijk. Volg de toestand goed op.
- Hemelwater dat afspoelt van asbestcement daken of gevels kan asbestdeeltjes bevatten. Gebruik het enkel voor gesloten circuits (bv. spoelen toiletten). Reinig na het vervangen van het dak of de gevel de dakgoten en regenwaterput of -ton om asbesthoudend sediment of slib te verwijderen

1. leien mogen niet breken of beschadigd worden (nooit gooien of breken)
2. besproei de leien met speciaal fixeermiddel (per keer +- 5m<sup>2</sup>)
3. bevestigingsnagel lei losmaken d.m.v. klauwhamer met blokje hout eronder om beschadiging te vermijden
4. leien één voor één losmaken
5. leien één voor één voorzichtig stapelen in een asbestafvalzak (niet breken)
6. met het asbestafval kunt u terecht op het recyclagepark of bij een geregistreerde asbestinzamelaar.

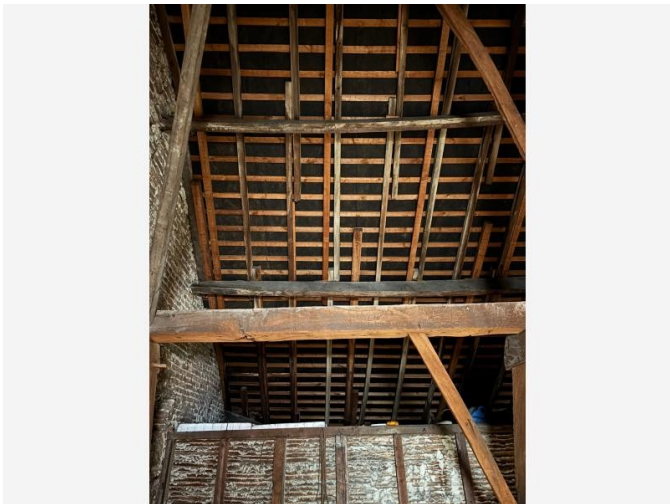
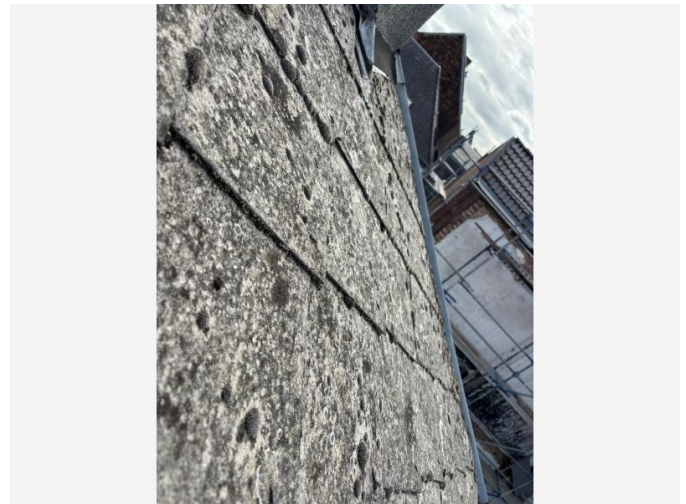
Verwijderen

| Eindbeoordeling materiaalrisico | Verhoogd materiaalrisico en/of verhoogde kans op vezelvrijgave |

| Asbestsoort (vezeltype) | Crocidoliet aanwezig |
| Toestand van het materiaal | Matig beschadigd, matig verweerd |

| Beschrijving | Dakbedekking - leien - achteraan |

- Zorg voor een veilig beheer. Vermijd het beschadigen van het asbestmateriaal. Controleer de toestand jaarlijks op wijzigingen.
- Hemelwater dat afspoelt van asbestcement daken of gevels kan asbestdeeltjes bevatten. Gebruik het enkel voor gesloten circuits (bv. spoelen toiletten). Reinig na het vervangen van het dak of de gevel de dakgoten en regenwaterput of -ton om asbesthoudend sediment of slib te verwijderen

1. leien mogen niet breken of beschadigd worden (nooit gooien of breken)
2. besproei de leien met speciaal fixeermiddel (per keer +- 5m<sup>2</sup>)
3. bevestigingsnagel lei losmaken d.m.v. klauwhamer met blokje hout eronder  
om beschadiging te vermijden
4. leien één voor één losmaken
5. leien één voor één voorzichtig stapelen in een asbestafvalzak (niet breken)
6. met het asbestafval kunt u terecht op het recyclagepark of bij een geregistreerde asbestinzamelaar.

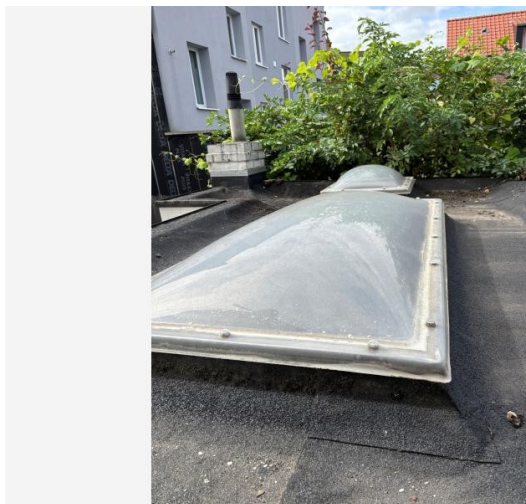
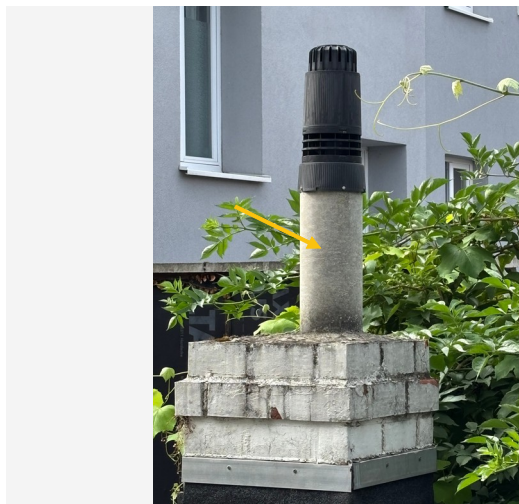
Verwijderen

| Eindbeoordeling materiaalisico | Laag materiaalisico en/of verlaagde kans op vezelvrijgave |

| Asbestsoort (vezeltype) | Crocidoliet aanwezig |
| Toestand van het materiaal | Licht beschadigd, licht verweerd. Intact calciumsilicaatmateriaal of categorie III 'gebondenheid' |

| Beschrijving | Rookgaskanaal |

- Zorg voor een veilig beheer. Vermijd het beschadigen van het asbestmateriaal. Controleer de toestand jaarlijks op wijzigingen.

Indien mogelijk de bodem errond afdekken, de buis voorzichtig verwijderen, extra fixeren, niet breken , niet gooien, onmiddellijk verpakken of voorzichtig in de container met asbest bag plaatsen.

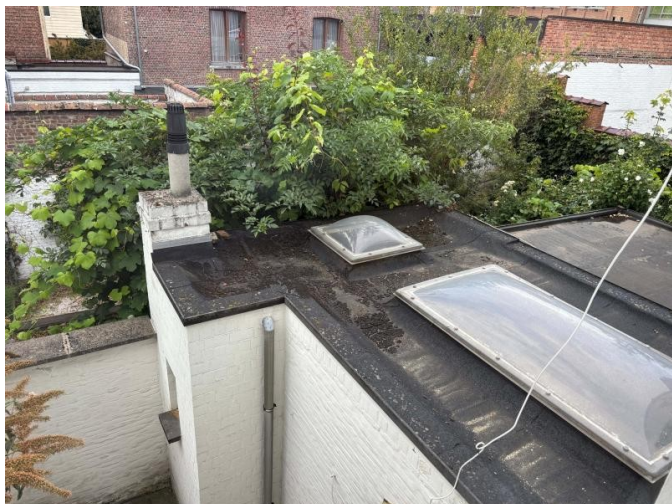
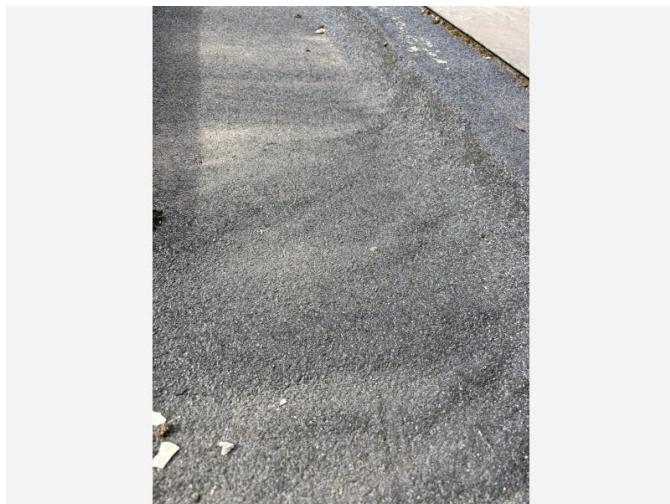
Zorgvuldig beheren

| Eindbeoordeling materiaalrisico | Laag materiaalrisico en/of verlaagde kans op vezelvrijgave |

| Asbestsoort (vezeltype) | Alleen chrysotiel |
| Toestand van het materiaal | Licht beschadigd, licht verweerd. Intact calciumsilicaatmateriaal of categorie III 'gebondenheid' |

| Beschrijving | Dakbedekking - roofing |

- Zorg voor een veilig beheer. Vermijd het beschadigen van het asbestmateriaal. Controleer de toestand jaarlijks op wijzigingen.

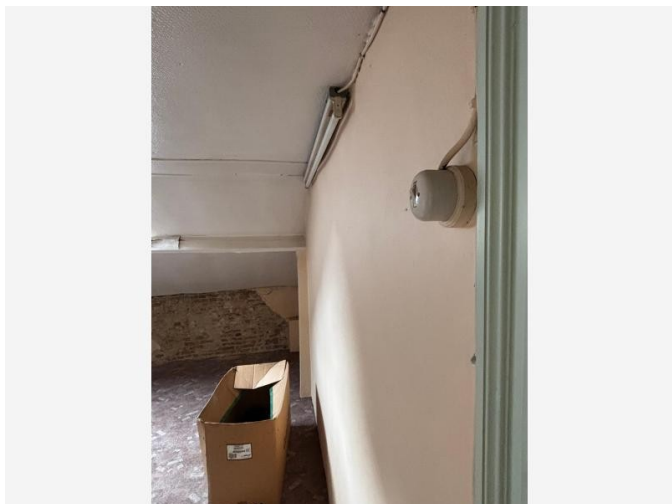
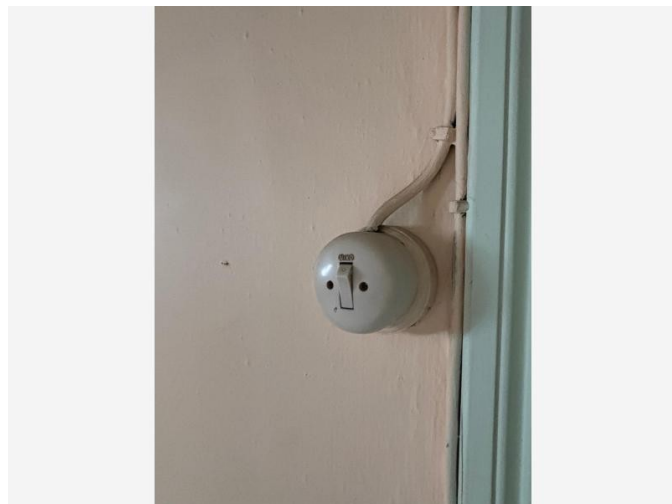
Zorgvuldig beheren

- Zorg voor een veilig beheer. Vermijd het beschadigen van het asbestmateriaal. Controleer de toestand jaarlijks op wijzigingen.
- Voer bijkomende staalname(s) uit.

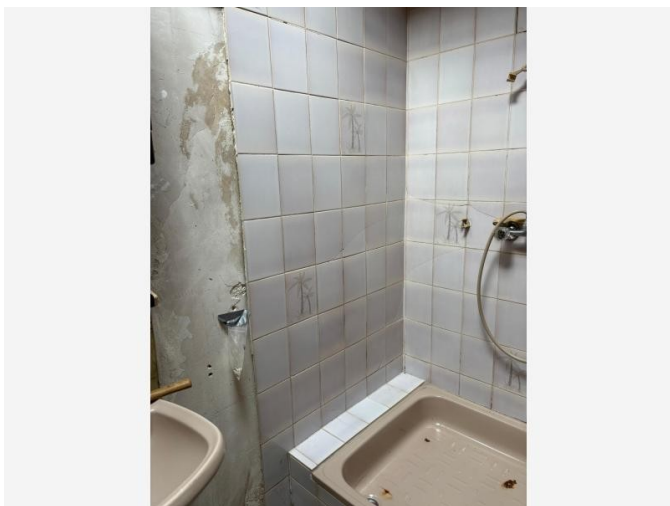
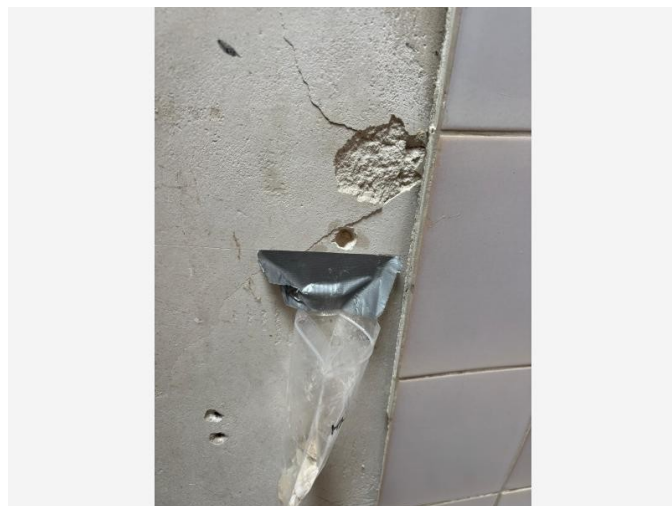
## Fiche 8: Pleisterwerk - muren

Geen asbest

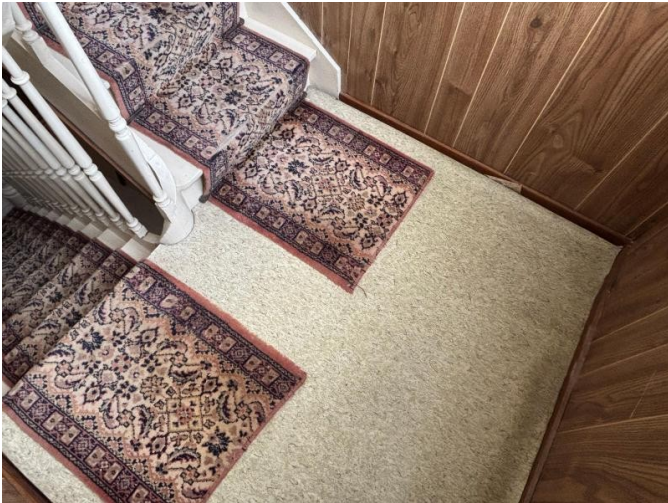
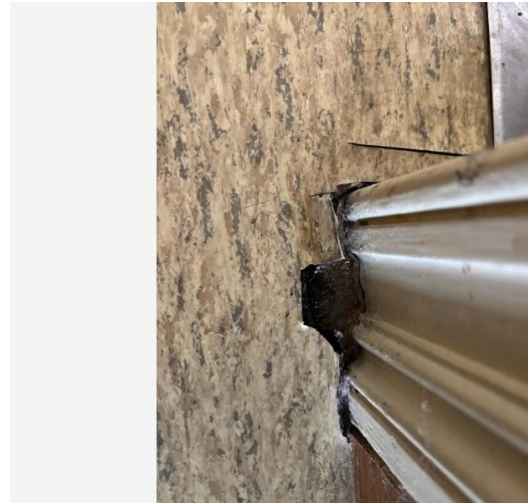
## Fiche 9: Vloerzeil - trappenhal

Geen asbest

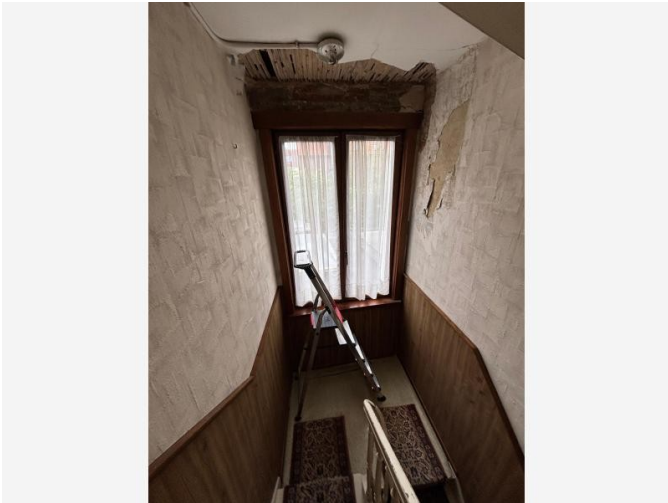
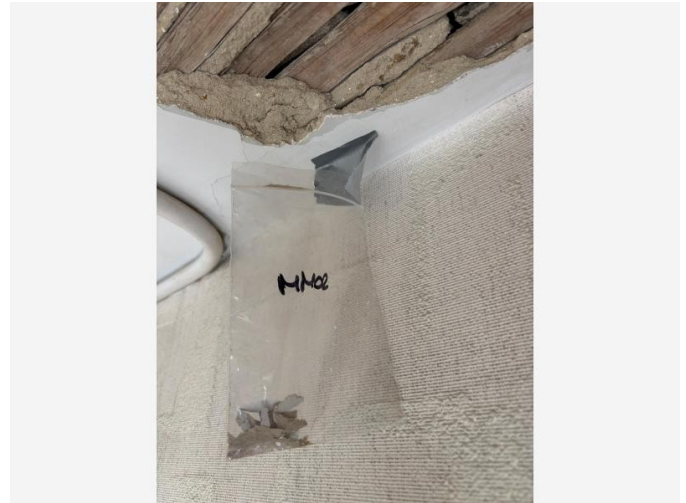
## Fiche 10: Pleisterwerk - plafonds

Geen asbest
