# Asbestinventarisatetest

Borchtstraat 30/202, 2800 Mechelen

Attestnummer : 20251107-000210.000

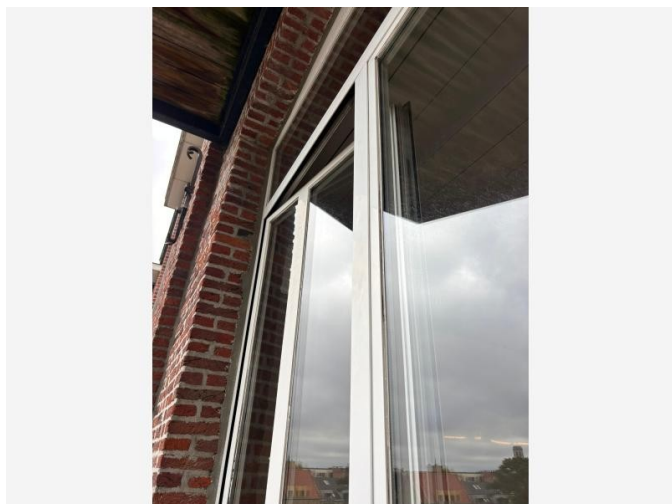
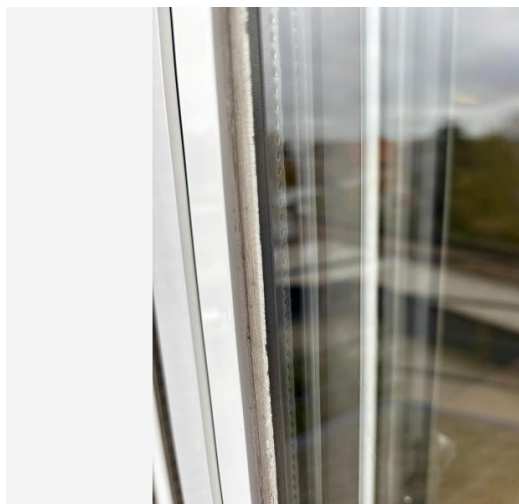
De mastiek tussen het glas en kader bestaat uit siliconen en is niet asbestverdacht. De ramen werden midden 1990 vernieuwd en voorzien van pvc kaders met dubbele beglazing. De aanduiding op het plan geldt voor alle ramen en deuren.

| Basis voor advies | De asbestdeskundige beoordeelt het materiaal als asbesthoudend op basis van een beoordeling met het blote oog. |

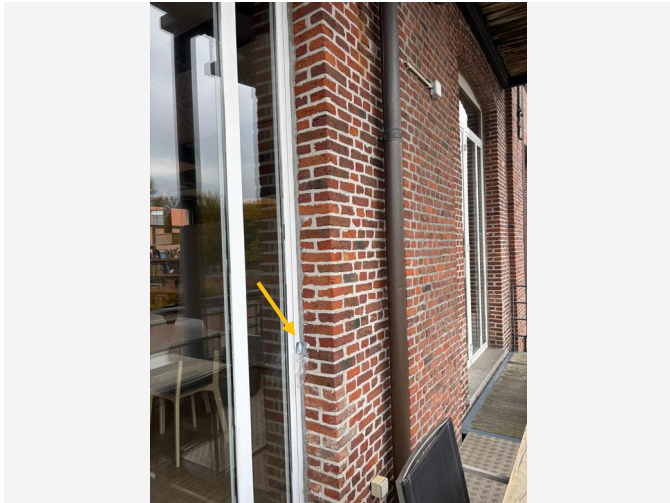
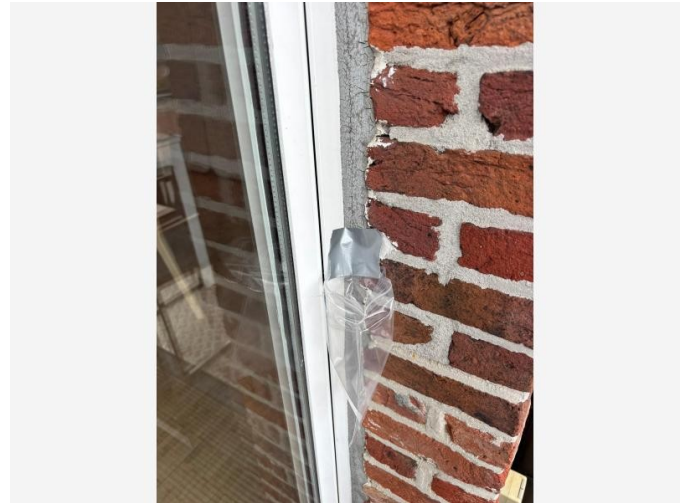
## Fiche 2: Stopverf – tussen kader en muur

Geen asbest

| # | Type | Referentie | Resultaat |
|---|---|---|---|
| 2.1 | Puntmonster | MM01 | Geen asbest |

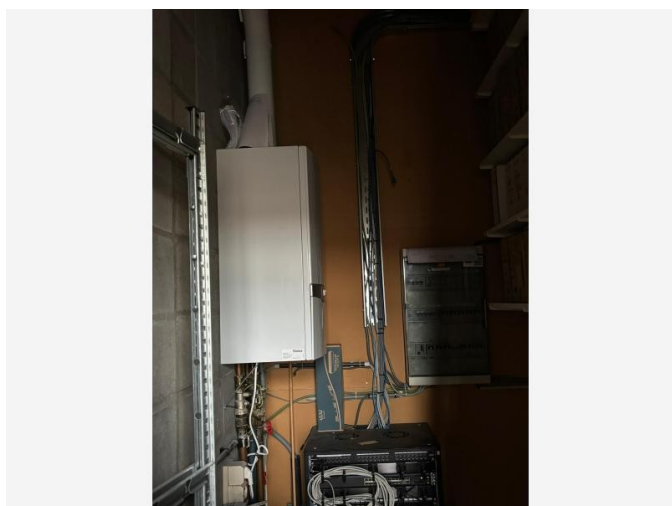
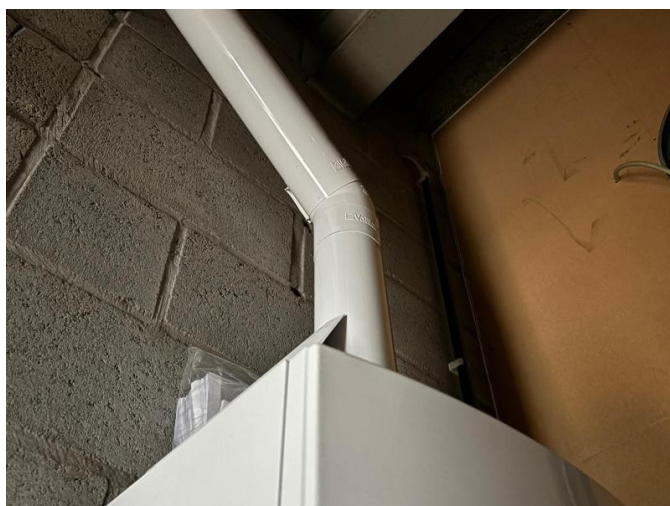
### Fiche 3: Rookgaskanaal - stookketel

| Beschrijving | Notitie | Terug te vinden op plannen |
|---|---|---|
| Fiche 3: Rookgaskanaal - stookketel | De verwarmingsketel is een recente condenserende Vaillant gasketel waarbij zowel het rookgaskanaal als de dichtingen niet asbest verdacht zijn. | Plan 1.1: Plan - Loft B202 |

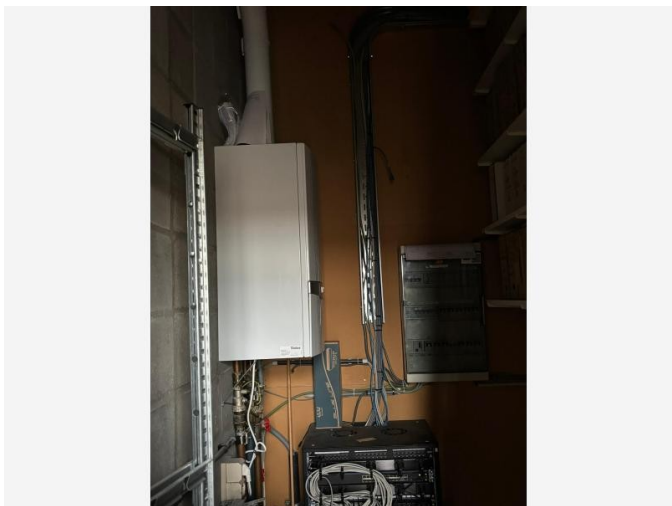
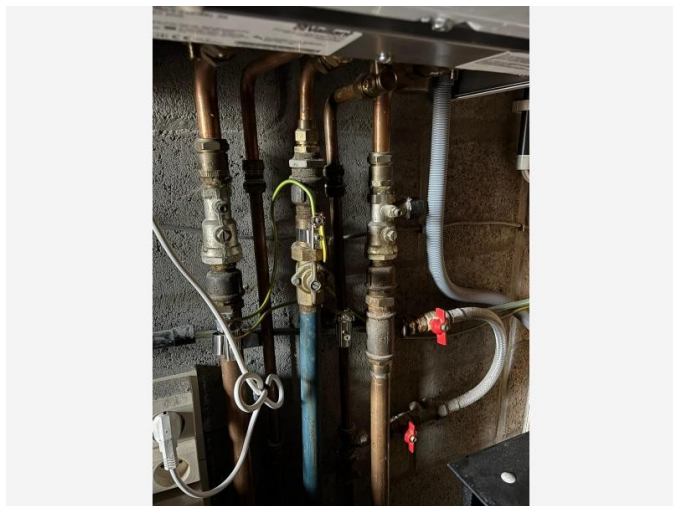
## Fiche 4: Dichtingen - stookketel

| Beschrijving | Notitie | Terug te vinden op plannen |
|---|---|---|
| Fiche 4: Dichtingen - stookketel | De verwarmingsketel is een recente condenserende Vaillant gasketel waarbij zowel het rookgaskanaal als de dichtingen niet asbest verdacht zijn. | Plan 1.1: Plan - Loft B202 |

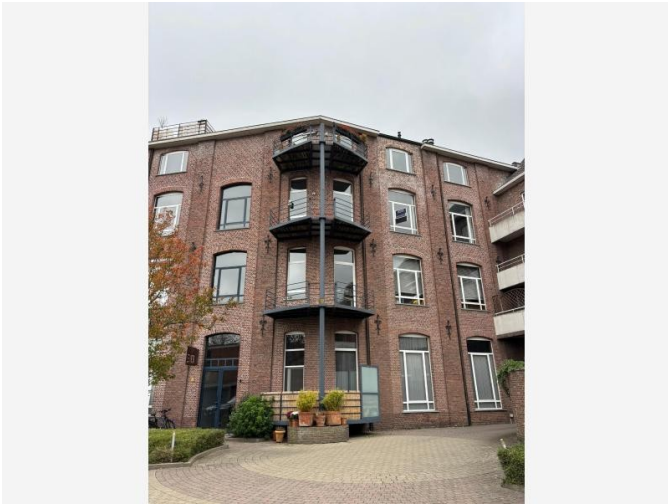
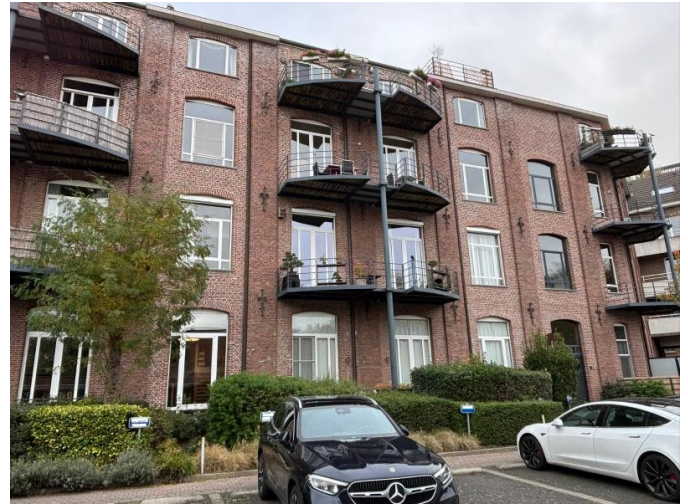
## Fiche 6: Dakbedekking - gemeenschappelijk

| Beschrijving | Notitie | Terug te vinden op plannen |
|---|---|---|
| Fiche 6: Dakbedekking - gemeenschappelijk | De dakbedekking wordt onderzocht en beschreven in het attest van de gemeenschappelijke delen. In dit attest kan men hier geen uitspraak over doen. | - |

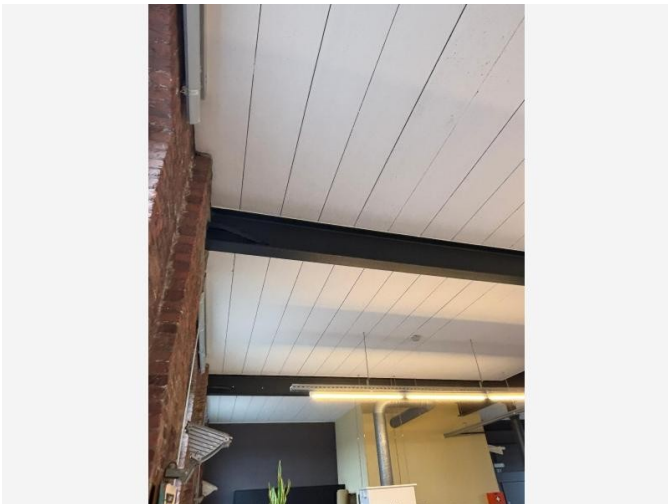
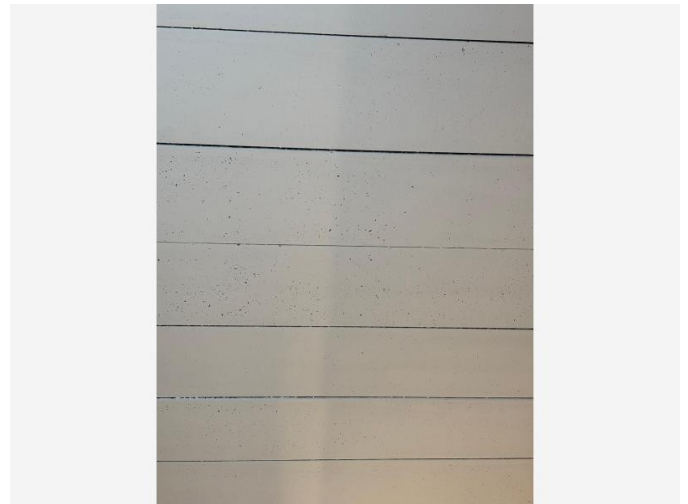
## Fiche 8: Ontbrekend pleisterwerk - plafonds

| Beschrijving | Notitie | Terug te vinden op plannen |
|---|---|---|
| Fiche 8: Ontbrekend pleisterwerk - plafonds | Het betreft hier een loft waarbij het plafond bestaat uit betonnen welfsels. Er werd wel een aparte ruimte gecreëerd (badkamer en WC) door middel van gyproc wanden en plafondtegels bestaande uit minerale wol. Niet asbest verdacht. | Plan 1.2: Plan - Loft B202 |

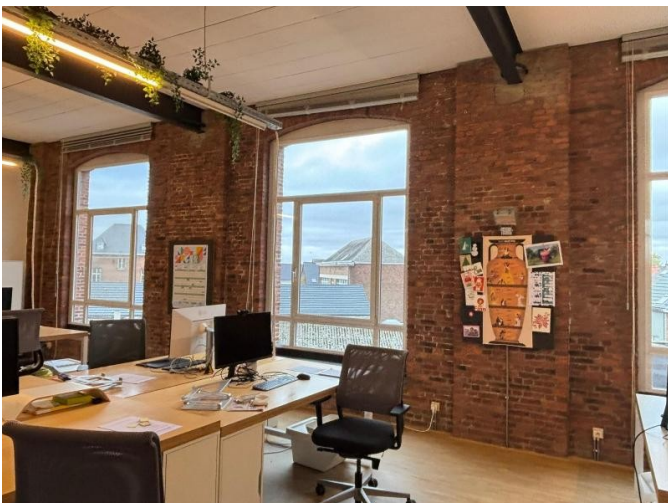
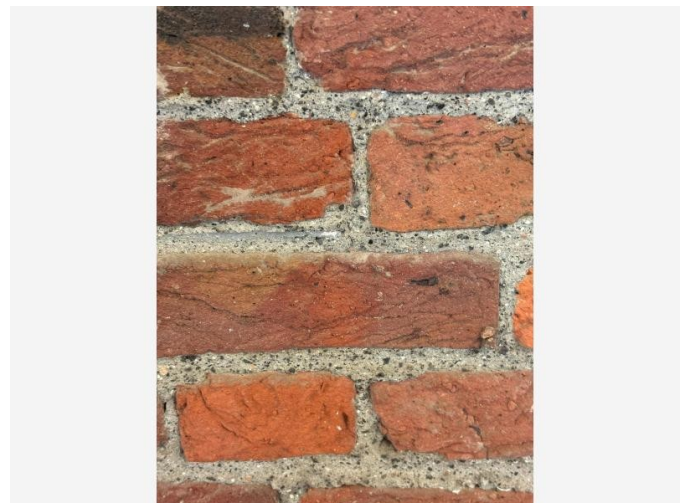
## Fiche 10: Ontbrekend pleisterwerk - wanden

| Beschrijving | Notitie | Terug te vinden op plannen |
|---|---|---|
| Fiche 10: Ontbrekend pleisterwerk - wanden | De wanden bestaan uit paramentsteen bakstenen en snelbouwstenen. Er werden in deze loft ook enkele opzet gyproc wanden gebruikt om ruimtes te creëren. Niet asbestverdacht. | Plan 1.1: Plan - Loft B202 |
