# Asbestinventarisatetest

Europalaan 20/201, 2800 Mechelen

Attestnummer : 20251119-000336.000

**Asbestveilig** (maar mogelijk niet asbestvrij)

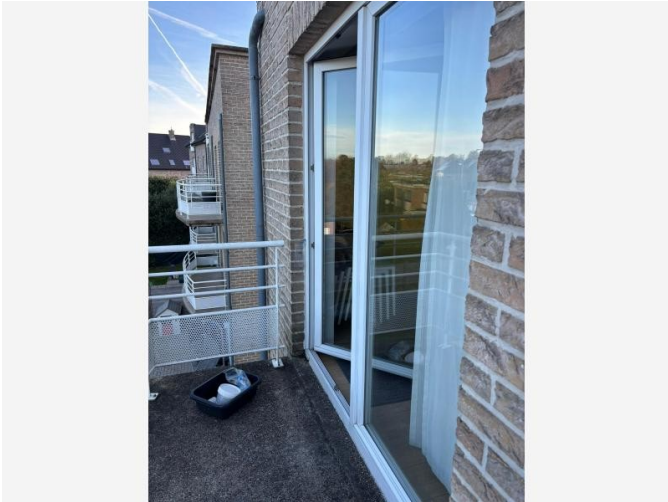
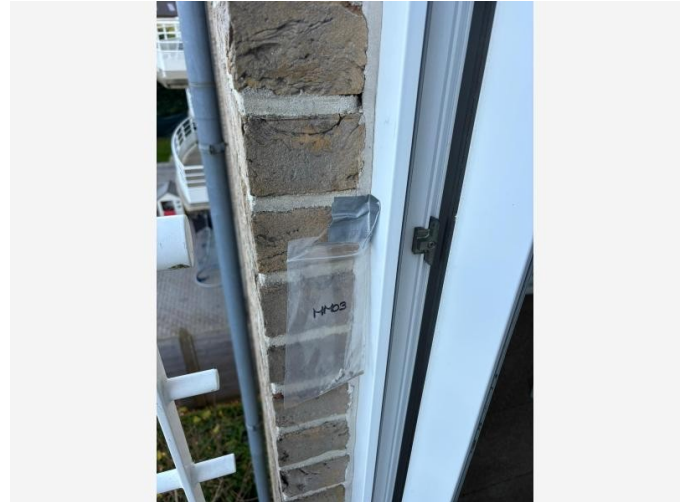
## Fiche 3: Appartement - Stopverf - tussen muur en kader

Geen asbest

| Opmerking | <p>De vermelde lengtes, oppervlaktes, diktes, gewicht en volumes betreffen een beredeneerde schatting. Er worden geen rechten verleend aan deze oppervlaktes/diktes/gewicht/ volumes.</p> <p>De aanduiding op het plan geldt voor alle ramen en deuren. Deze zijn allemaal van hetzelfde jaar.</p> |

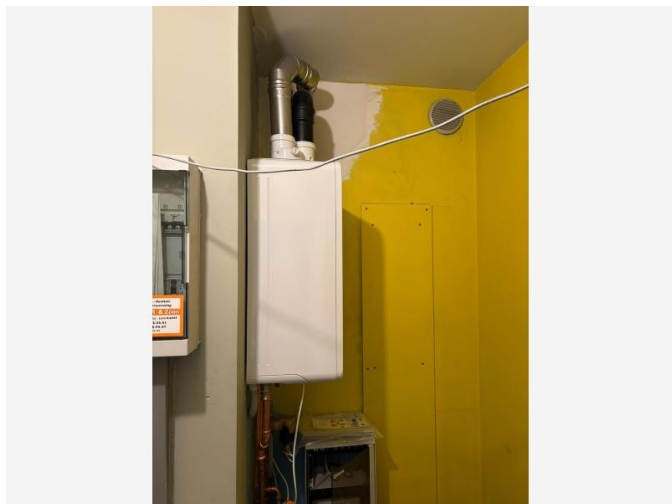
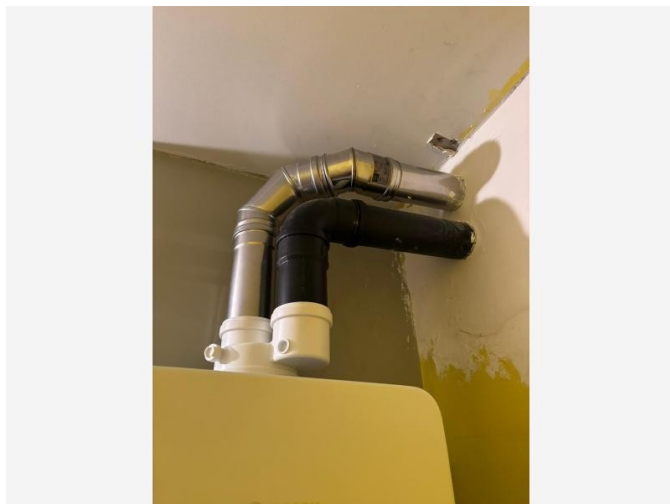
### Fiche 4: Appartement – Materialen van de rookgaskanalen

| Beschrijving | Notitie | Terug te vinden op plannen |
|---|---|---|
| Fiche 4: Appartement - Materialen van de rookgaskanalen | Er werd een nieuwe Bosch ketel met productiejaar 2019 geplaatst waarbij de zichtbare rookgaskanalen niet asbest verdacht zijn. | - |

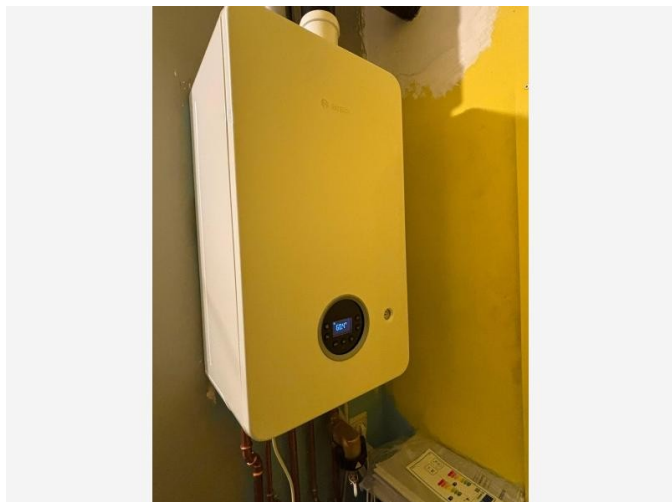
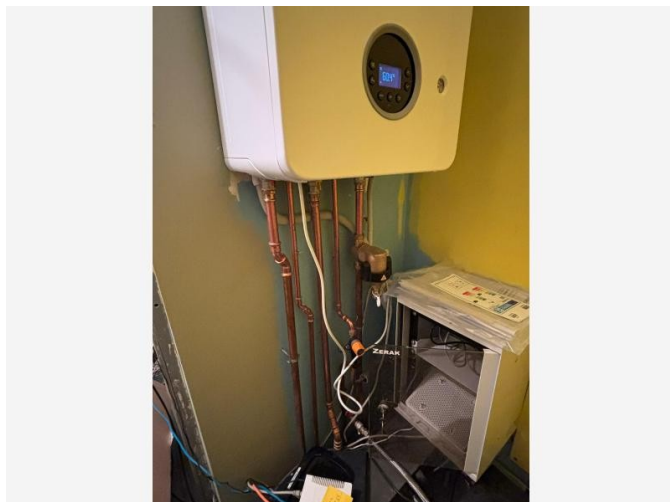
### Fiche 5: Appartement – Stookketel – materialen

| Beschrijving | Notitie | Terug te vinden op plannen |
|---|---|---|
| Fiche 5: Appartement - Stookketel - materialen | Deze Bosch gasketel werd geproduceerd in 2019 (zie label) en heeft geen asbestverdachte leidingen of materialen. | - |

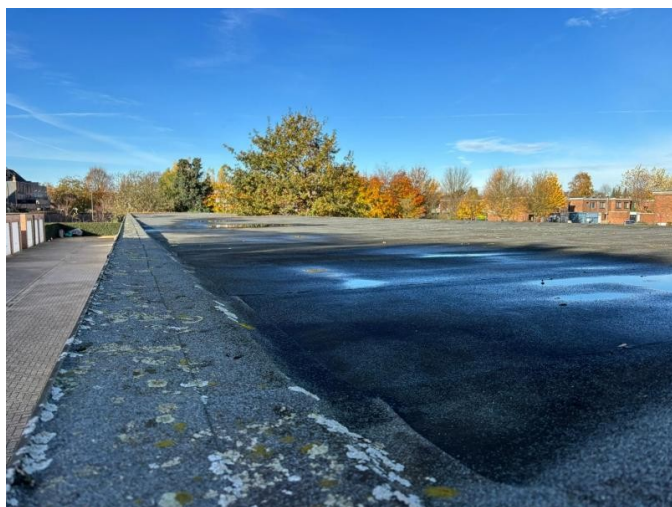
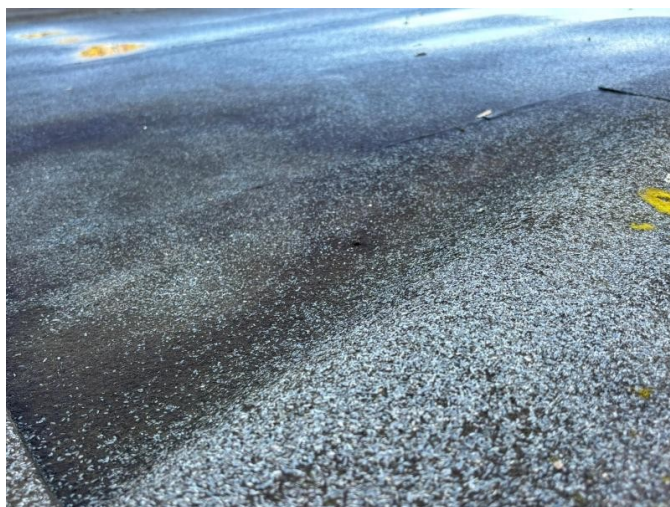
## Fiche 6: Garagebox - Dakbedekking

| Beschrijving | Notitie | Terug te vinden op plannen |
|---|---|---|
| Fiche 6: Garagebox - Dakbedekking | De roofing die op het dak ligt, loopt door over het ganse garagecomplex en behoort toe tot de VME (andere eigenaar). | Plan 2.1: Plan - Garagebox nr 15 |

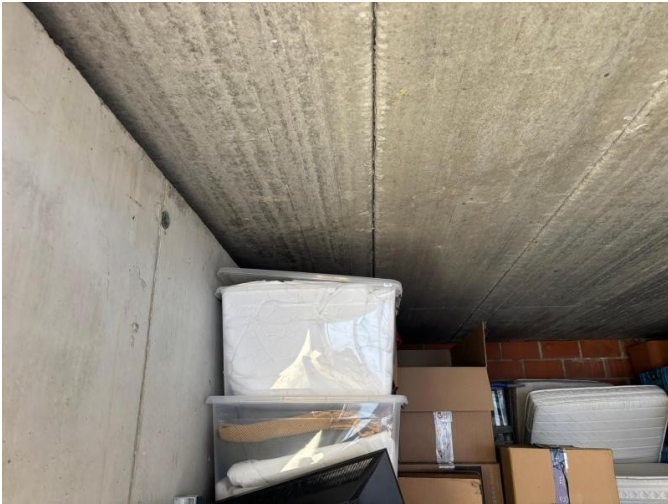
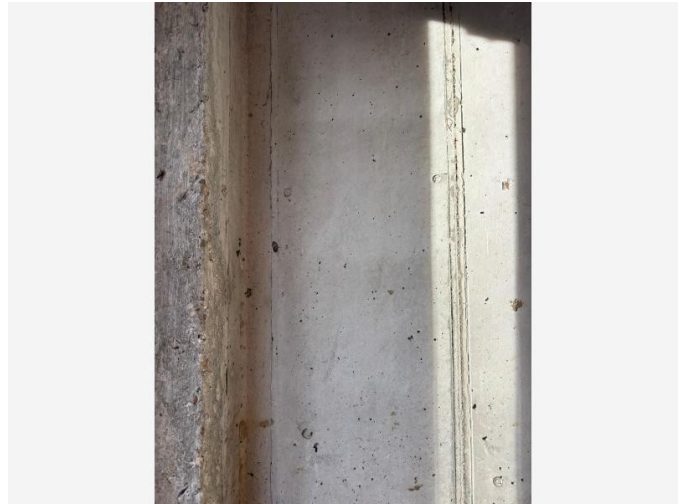
## Fiche 8: Garagebox - Ontbrekend pleisterwerk

| Beschrijving | Notitie | Terug te vinden op plannen |
|---|---|---|
| Fiche 8: Garagebox - Ontbrekend pleisterwerk | Er kon geen pleisterwerk worden vastgesteld in de garagebox; betonnen plafond en wanden. | Plan 2.2: Plan - Garagebox nr 15 |

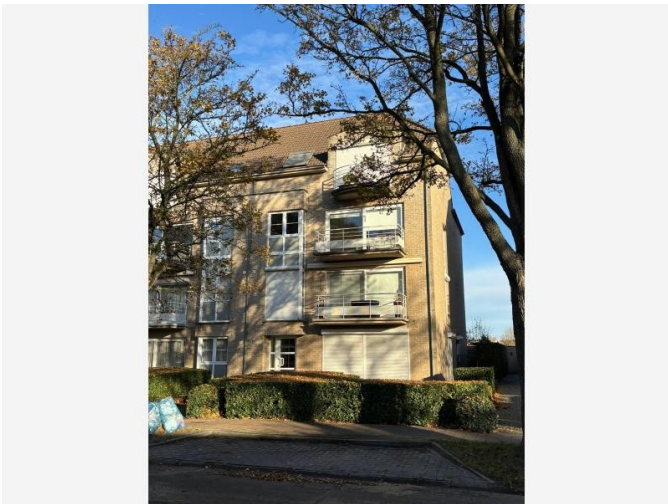
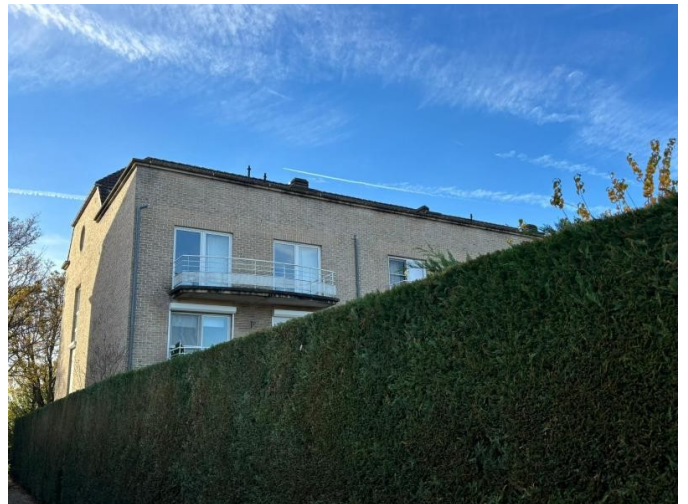
## Fiche 10: Appartement - Dakbedekking - hoofdgebouw

| Beschrijving | Notitie | Terug te vinden op plannen |
|---|---|---|
| Fiche 10: Appartement - Dakbedekking - hoofdgebouw | De dakbedekking van dit gebouw behoort toe aan de VME (andere eigenaar) en wordt aldus niet behandeld in dit attest. | - |
