# Asbestinventarisatetest

Paardenkerkhofstraat 195, 2800 Mechelen

Attestnummer : 20250630-000375.000

**Niet-asbestveilig**

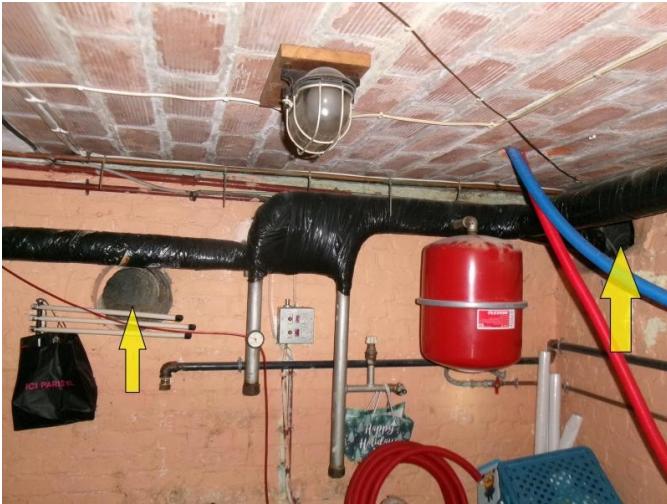
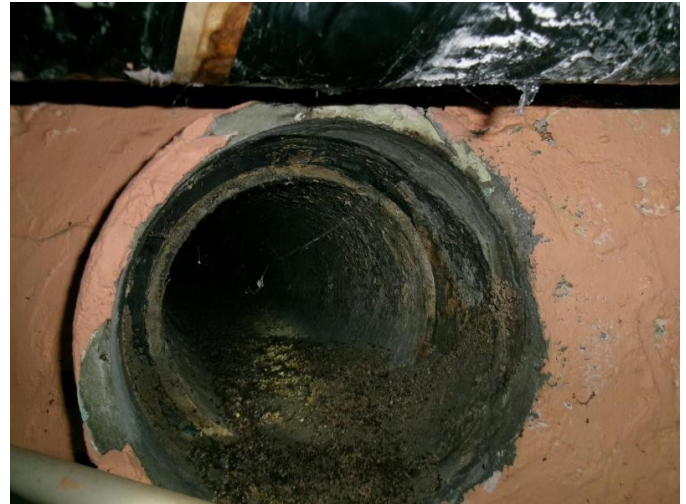
| Eindbeoordeling materiaalrisico | Verhoogd materiaalrisico en/of verhoogde kans op vezelvrijgave |

| Asbestsoort (vezeltype) | Crocidoliet aanwezig |
| Toestand van het materiaal | Licht beschadigd, licht verweerd. Intact calciumsilicaatmateriaal of categorie III 'gebondenheid' |

| Beschrijving | Cementbuizen kelder |
| Opmerking | <p>De opgegeven hoeveelheid is een ruwe schatting die (significant) kan afwijken van de werkelijke hoeveelheid. De precieze lengte is niet vast te stellen. Het is niet duidelijk waar het andere uiteinde van de twee buizen terechtkomt. Dat kan verder nagekeken worden via aanvullend onderzoek. Aangezien er geen monster van genomen werd, is deze toepassing asbestverdacht en wordt het in dit attest als asbesthoudend beschouwd. Monstername en laboanalyse kan uitsluitsel geven of deze toepassing effectief asbest bevat en welk type.</p> |

Verwijderen

- Zorg voor een veilig beheer. Vermijd het beschadigen van het asbestmateriaal. Controleer de toestand jaarlijks op wijzigingen.
- Voer bijkomende staalname(s) uit.

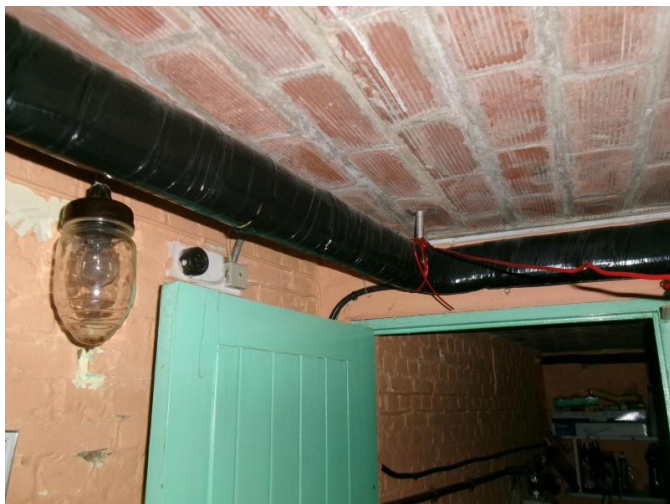
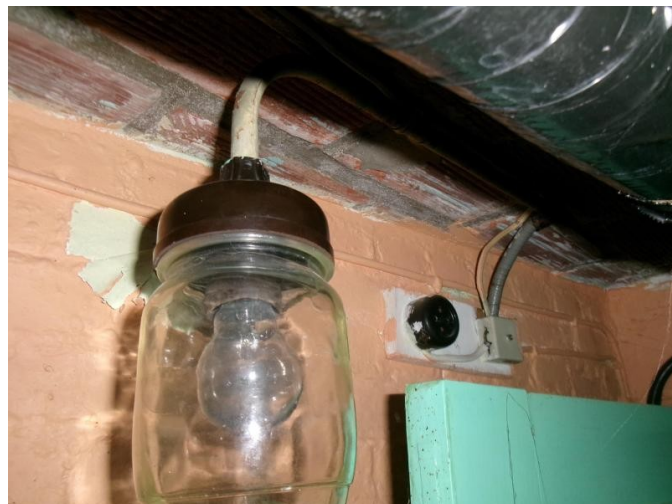
| Opmerking | De donkerbruine/zwarte hard kunststoffen stopcontacten/schakelaars/lamphouders zijn waarschijnlijk uit Bakeliet. De kans is groot dat deze toepassing asbest bevat. Er werd geen monster van genomen waardoor ze asbestverdacht zijn en als asbesthoudend in het attest staan. De opgegeven hoeveelheid is een ruwe schatting van het oppervlak en kan dus afwijken van de werkelijke hoeveelheid. Mogelijk werden niet alle items aangeduid op de plannen in dit attest. Monstername en laboanalyse kan uitsluitend geven of deze toepassing effectief asbest bevat. |

Verwijderen

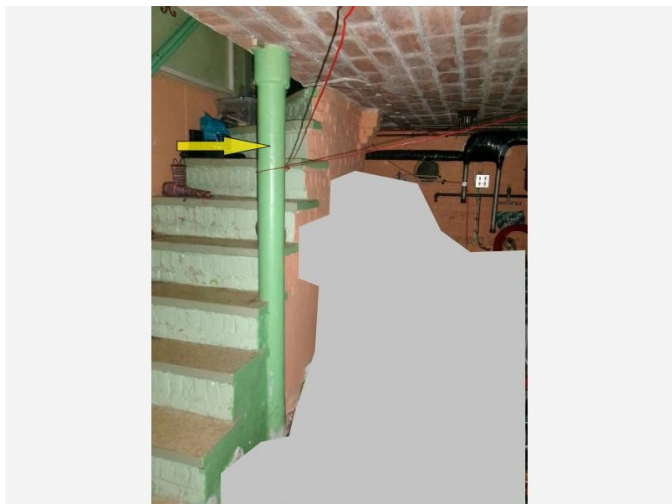
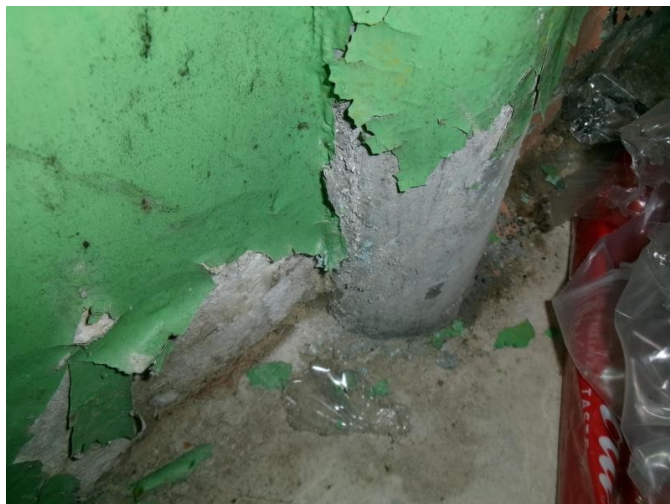
| Opmerking | De opgegeven hoeveelheid is een ruwe schatting die (significant) kan afwijken van de werkelijke hoeveelheid. Het is niet duidelijk hoever de paal nog in de vloer verder gaat. Omdat er geen monster van genomen werd, wordt de buitenste laag van de paal als asbesthoudend beschouwd in dit attest. Monstername en laboanalyse kunnen uitsluitel geven of deze toepassing al of niet asbestvezels bevat en zoja welk type. |

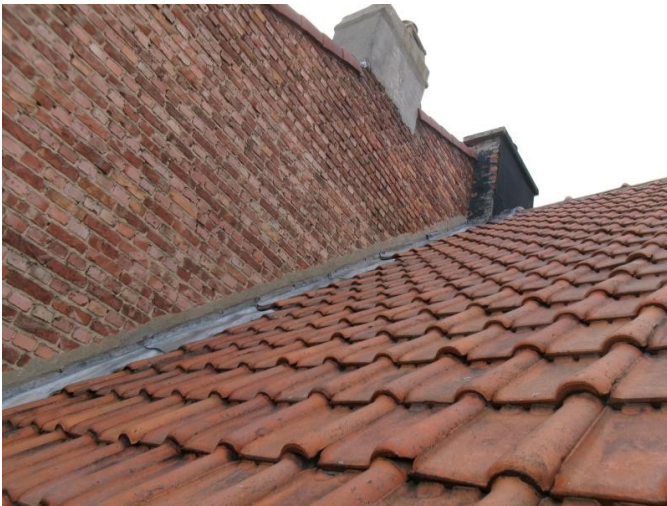
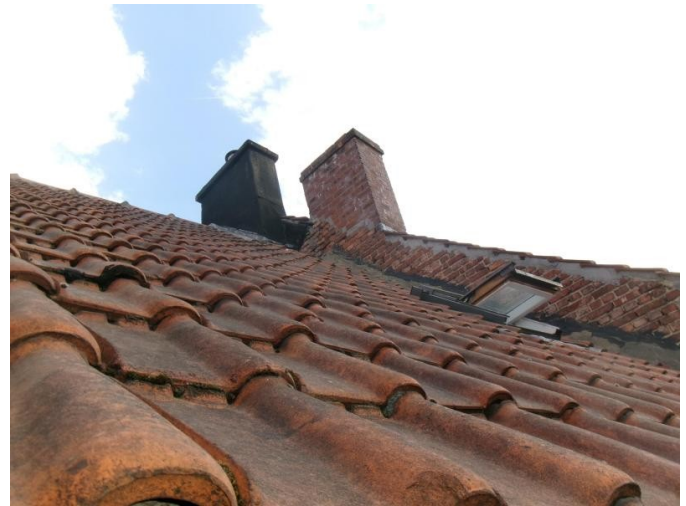
| Opmerking | De opgegeven hoeveelheid is een schatting en kan afwijken van de werkelijke hoeveelheid. Aan de buitenkant van de linkse schouw is er een bitumen laag waarneembaar. Omdat er geen monster van genomen werd, moeten ze als asbestverdacht behandeld worden en worden ze als asbesthoudend beschouwd in dit attest. Monstername en laboanalyse kunnen uitsluitel geven of deze toepassing al of niet asbestvezels bevat en zoja welk type. |

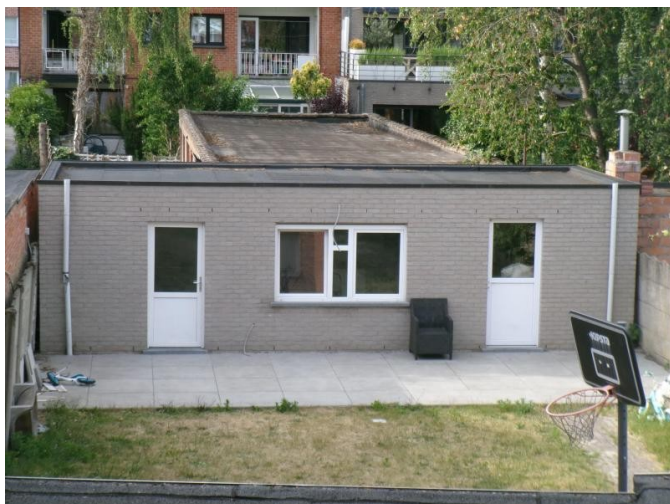
| Opmerking | De aankoopakte toont aan dat de eigenaars op het ogenblik van het plaatsbezoek de woning in 2012 hebben aangekocht. Een foto genomen door deze eigenaars, toont de tuin zonder het tuinhuis. In de spouw van de beglazing in het tuinhuis staat ook als datum 2012. |

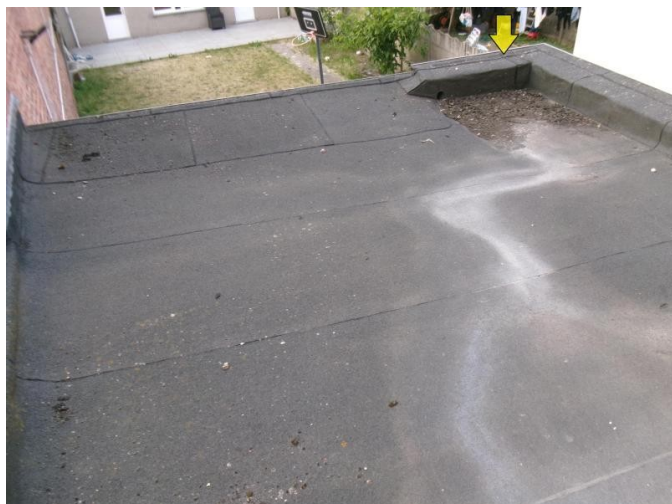
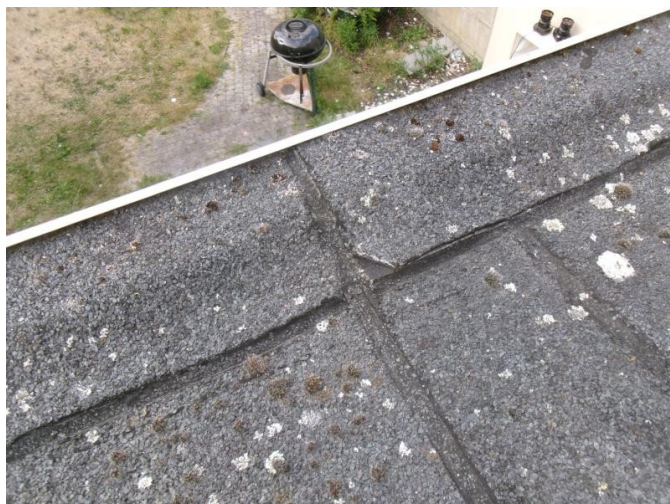
## Fiche 19: roofing plat dak keuken

Geen asbest

| Opmerking | De opgegeven hoeveelheid is een ruwe schatting die (significant) kan afwijken van de werkelijke hoeveelheid. Het monster van de roofing werd genomen van de bovenste laag. Eventueel onderliggende lagen/materialen kunnen via destructief onderzoek verder nagekeken worden. |

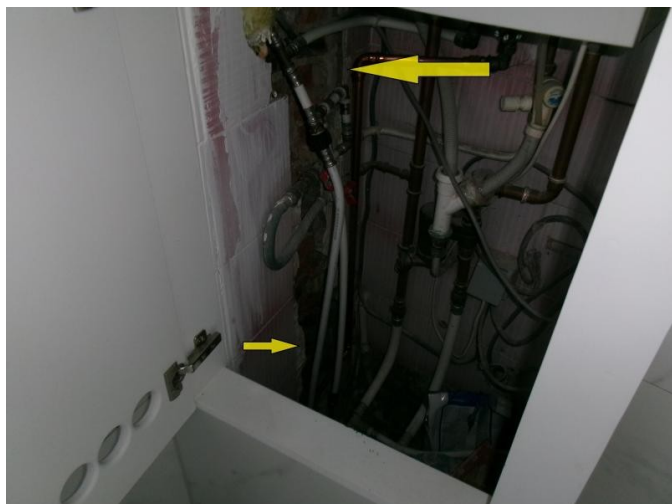
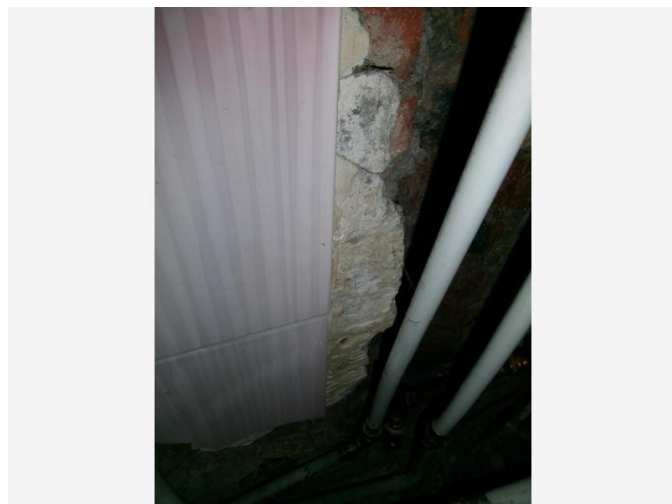
## Fiche 21: lijm achter faiencetegels

Geen asbest

| Opmerking | De hoeveelheid is een schatting en kan (significant) afwijken van de werkelijke toestand. In de stookplaats (die deel uitmaakt van de badkamer) zijn nog oude tegels en de achterliggende lijm waarneembaar. Er werd op twee plaatsen een monster genomen. Op de andere plaatsen in de woning met faiencetegels of plinten kon geen lijm waargenomen worden. Dat kan verder nagekeken worden via aanvullend / destructief onderzoek. |

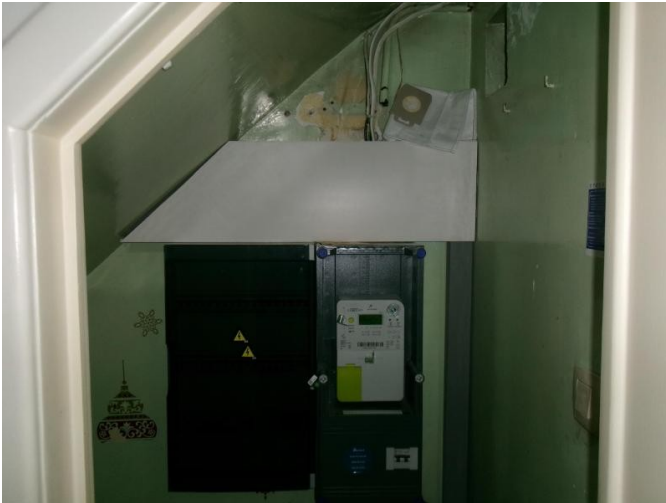
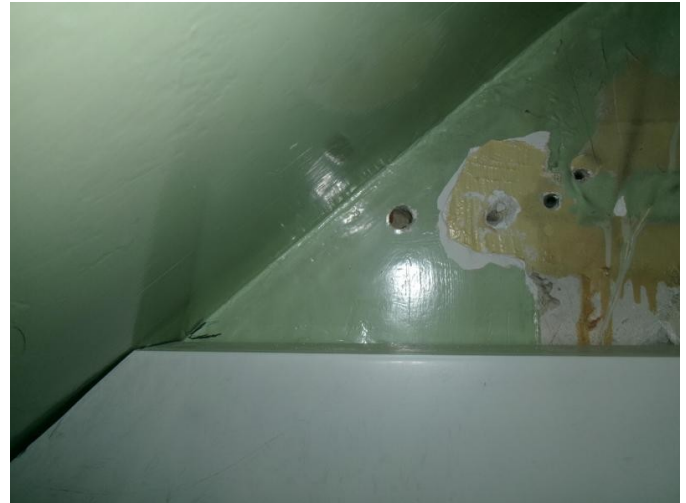
## Fiche 25: Pleisterwerk wanden

Geen asbest
