# Asbestinventarisatetest

Wetstraat 91/201, 2060 Antwerpen

Attestnummer : 20251215-000249.000

Uitgegeven op : 15.12.2025

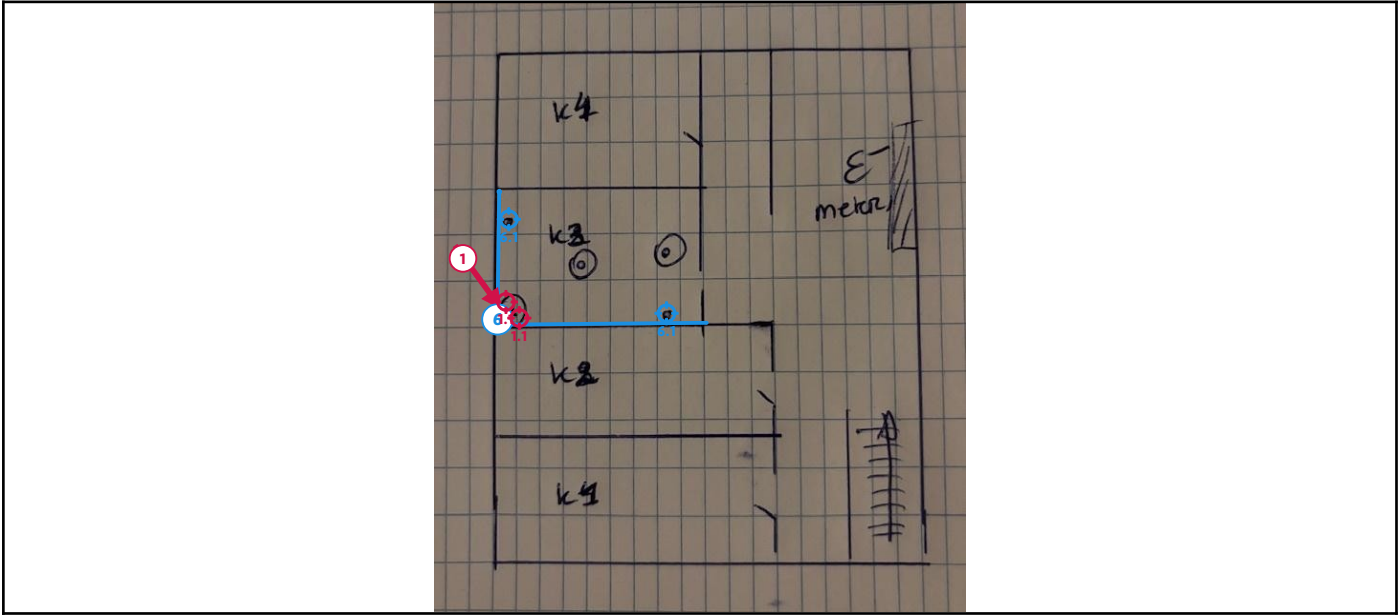
# Plan 1.4: Plan - Kelder

| Beschrijving | Type | Actie |
|---|---|---|
| 1. Kelder - Leidingisolatie | Asbestmateriaal | Dringend verwijderen |
| 6. Kelder - pleisterwerk - wanden | Geen asbest | - |

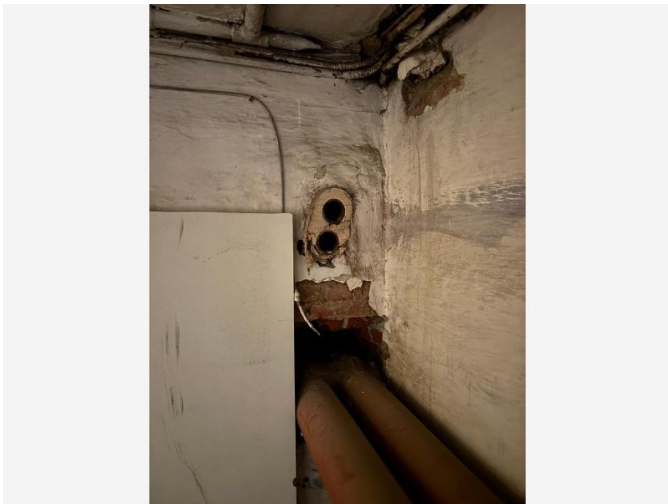
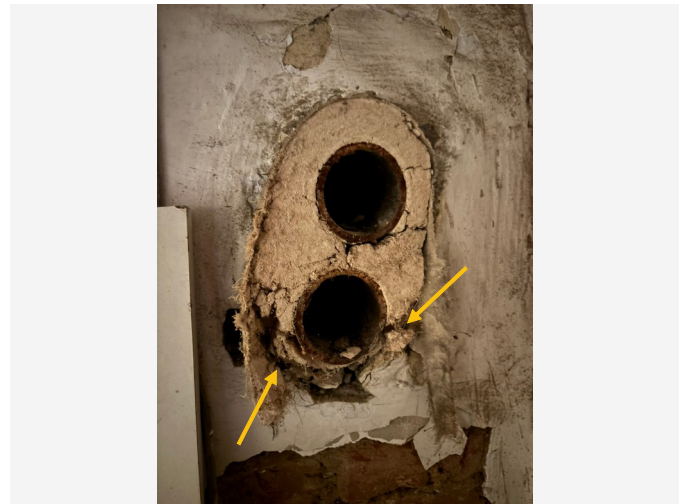
| Fiche 1: Kelder - Leidingisolatie..... | 13 |

Het asbestmateriaal valt onder de mijlpaal van 2034.

**Dringend verwijderen**

| Eindbeoordeling materiaalrisico | Hoog materiaalrisico en/of hoge kans op vezelvrijgave |

| Gebondenheid | Categorie 2: niet-hechtgebonden met matrix |
| Asbestsoort (vezeltype) | Amfibool aanwezig, uitgezonderd crocidoliet |
| Asbestconcentratie | Hoog ( $\geq 50\%$ ) |
| Afschermingsgraad van het gehele materiaal | Geheel of deels (ook) vrij aan de binnenlucht |
| Toestand van het materiaal | Matig beschadigd, matig verweerd |

| # | Type | Referentie | Resultaat |
|---|---|---|---|
| 1.1 | Mengmonster | MM05 | Amosiet, Chrysotiel |

| Opmerking | Het betreft hier om een restant van oude leidingen die reeds werden verwijderd. Enkel een klein deel is overgebleven. |

- Scherm in afwachting van verwijdering het asbestmateriaal af van luchtstromingen en verstoring: bijvoorbeeld door het te verpakken, te fixeren, af te dekken, signalisatie - afbakening aan te brengen, ...
- Verwijder dit asbestmateriaal zo snel mogelijk. Volg de toestand goed op.

- Hermetische zone (erkend asbestverwijderaar)  
Gipsisolatie wordt losgesneden van het dragermateriaal (leiding). Hierdoor zal het asbesthoudend gips gemakkelijk verbrokkelen.

Om geen asbestvezels te verspreiden naar de omgeving, dient dit in hermetische zone verwijderd te worden.

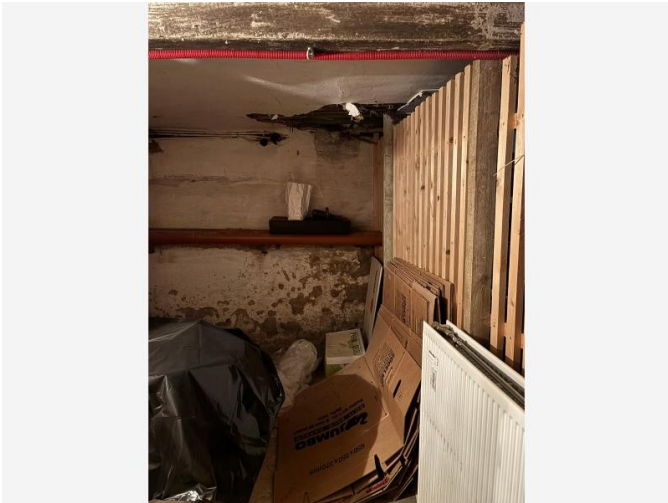
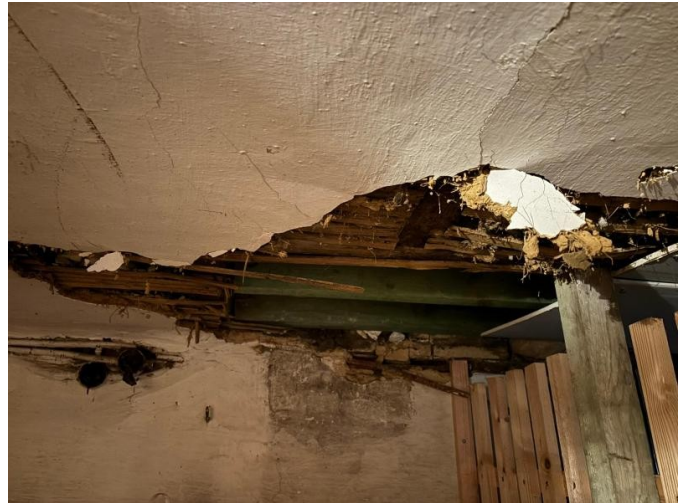
| Fiche 3: Kelder - pleisterwerk - plafonds..... | 19 |

Geen asbest

| # | Type | Referentie | Resultaat |
|---|---|---|---|
| 3.1 | Mengmonster | MM04 | Geen asbest |

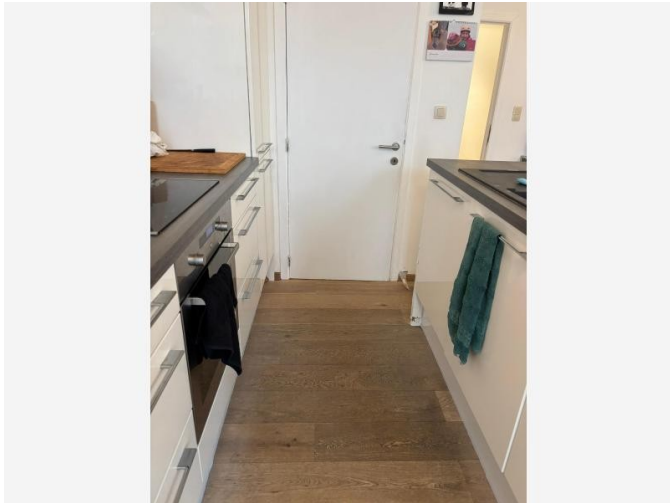
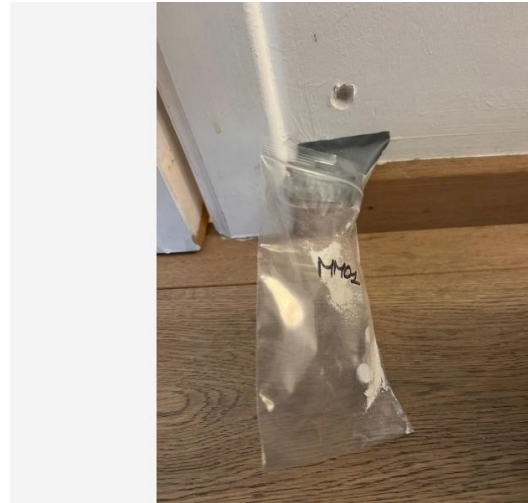
| Fiche 4: Pleisterwerk - wanden - appartement..... | 21 |

Geen asbest

| # | Type | Referentie | Resultaat |
|---|---|---|---|
| 4.1 | Mengmonster | MM01 | Geen asbest |

| Opmerking | <p>Geen staalname mogelijk van de trappenhal noch van de stookruimte. De trappenhal zal geïnspecteerd worden tijdens de gemeenschappelijke delen. De stookruimte was niet zichtbaar (beperking).</p> <p>De hoeveelheid pleisterwerk vermeld in deze fiche is een benadering. Om de juiste hoeveelheid te bepalen dient er een doorgedreven opmeting en destructief onderzoek plaats te vinden om de dikte van het pleisterwerk te bepalen en tevens de plaatsen te detecteren waar pleisterwerk ontbreekt. Dit kadert momenteel niet in onze opdracht.</p> |

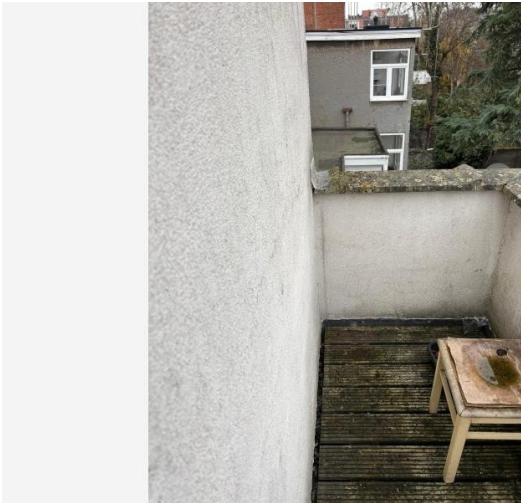
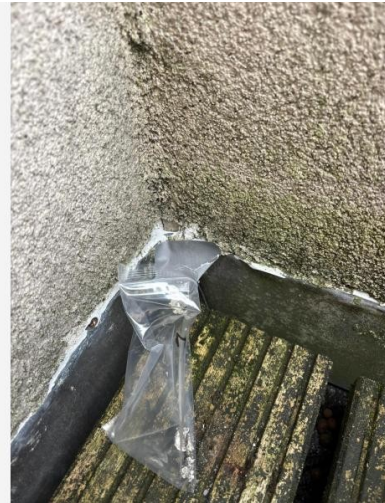
| Fiche 5: Buitenbepleistering - crepi terras..... | 23 |

Geen asbest

| # | Type | Referentie | Resultaat |
|---|---|---|---|
| 5.1 | Mengmonster | MM02 | Geen asbest |

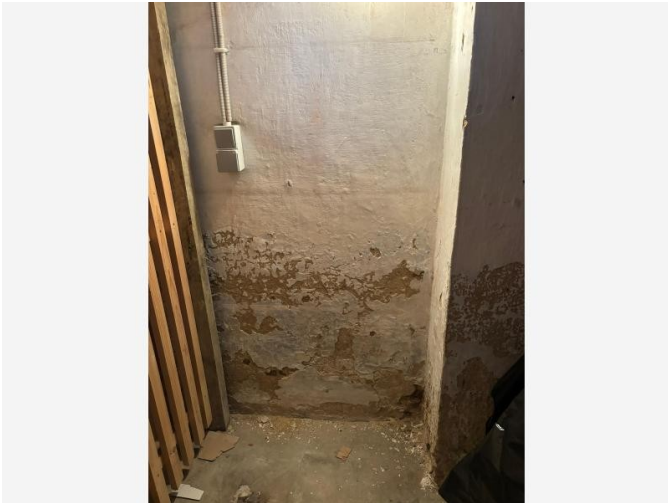
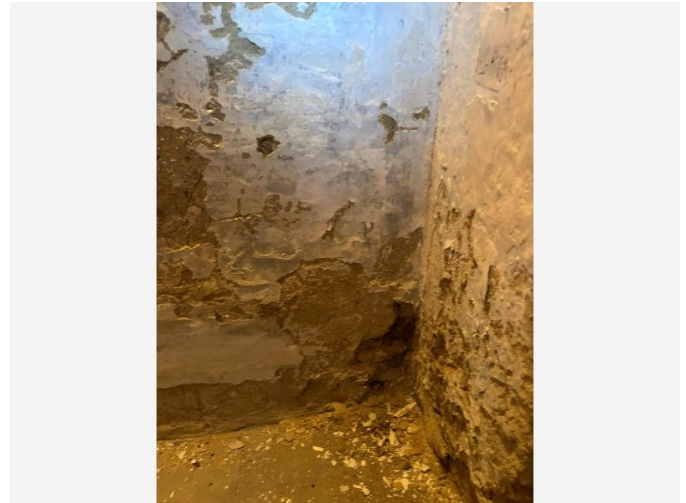
## Fiche 6: Kelder - pleisterwerk - wanden

Geen asbest

| # | Type | Referentie | Resultaat |
|---|---|---|---|
| 6.1 | Mengmonster | MM03 | Geen asbest |

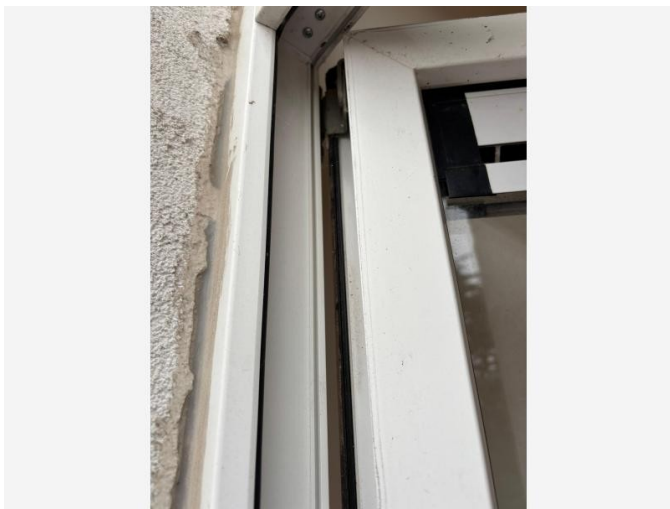
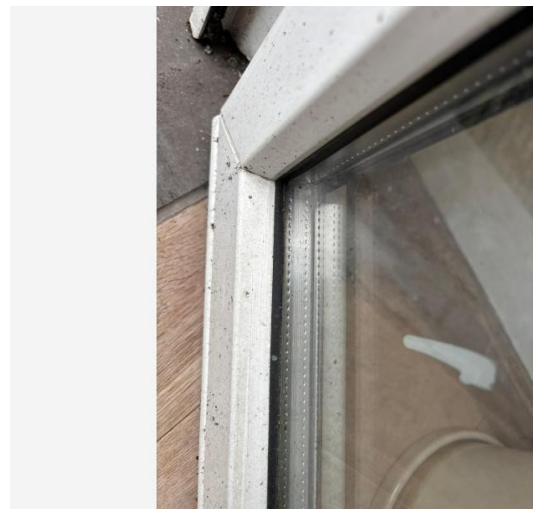
### Fiche 7: Afdichtingsmateriaal aan schrijnwerk

| Beschrijving | Notitie | Terug te vinden op plannen |
|---|---|---|
| Fiche 7: Afdichtingsmateriaal aan schrijnwerk | Alle ramen zijn vernieuwd waarbij zowel de mastiek als de stopverf niet asbest verdacht zijn. | - |

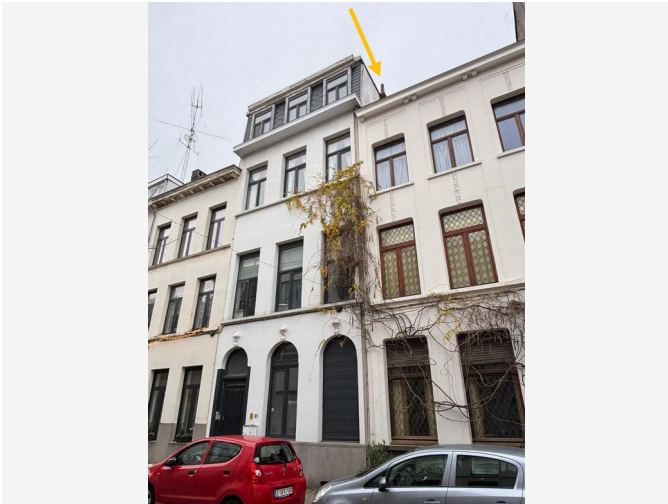
## Fiche 9: Materialen aan de rookgaskanalen

| Beschrijving | Notitie | Terug te vinden op plannen |
|---|---|---|
| Fiche 9: Materialen aan de rookgaskanalen | De rookgaskanalen waren niet zichtbaar en behoren tevens ook toe tot het gemeenschappelijk deel. Deze zullen dus geïnspecteerd worden in het attest van de gemeenschappelijke delen. Er kan geen uitspraak worden gemaakt over de rookgaskanalen in dit attest. | - |

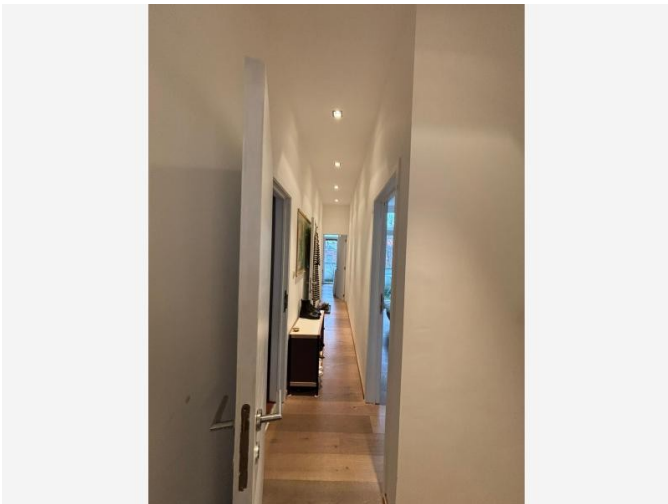
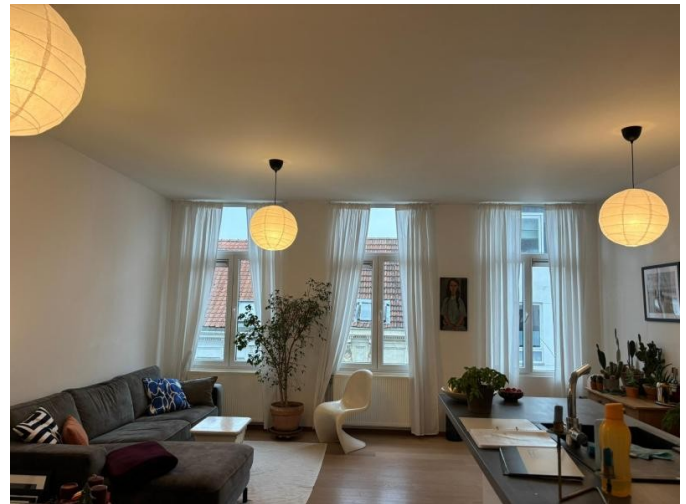
## Fiche 11: Ontbrekend pleisterwerk – plafonds – appartement

| Beschrijving | Notitie | Terug te vinden op plannen |
|---|---|---|
| Fiche 11: Ontbrekend pleisterwerk - plafonds - appartement | Alle plafonds in deze privatieve kavel zijn voorzien van een gyproc plafond. Geen zichtbaar pleisterwerk aanwezig. Mocht er bij werken alsnog pleisterwerk worden gevonden, dan wordt aangeraden een mengstaal te nemen. | Plan 1.2: Plan - 2de verdieping |
