# Asbestinventarisatetest

Oude Liersebaan 174, 2800 Mechelen

Attestnummer : 20230907-000075.000

## Asbestveilig

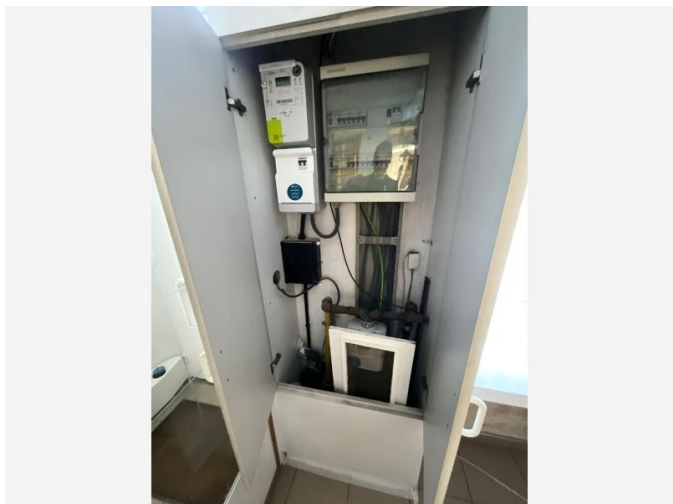
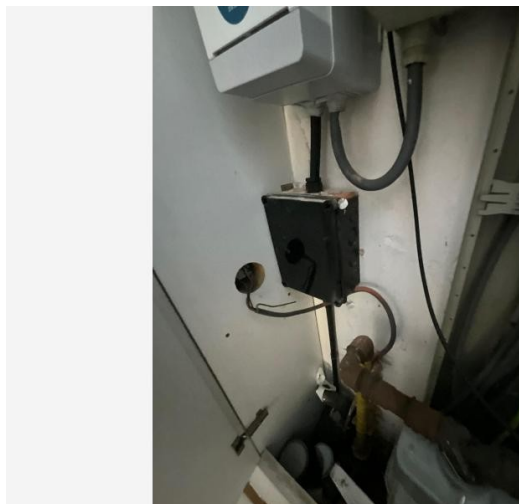
Het asbestmateriaal valt onder de mijlpaal van 2040.

Zorgvuldig beheren

| Eindbeoordeling materiaalarisico | Zeer laag materiaalarisico en/of zeer lage kans op vezelvrijgave |

| Asbestsoort (vezeltype) | Crocidoliet aanwezig |
| Toestand van het materiaal | Licht beschadigd, licht verweerd. Intact materiaal type Pical – asbestboard of categorie III 'gebondenheid' |

| <b>Opmerking</b> | Bakeliet bevat een zeer laag percentage asbest. |

- Zorg voor een veilig beheer. Vermijd het beschadigen van het asbestmateriaal. Controleer de toestand jaarlijks op wijzigingen.

- Eenvoudige handelingen: mag via doe-het-zelf of door werknemer(s) met opleidingsattest eenvoudige handelingen  
Zodra de toepassing buiten gebruik is met zorg verwijderen en afvoeren via recyclagepark.

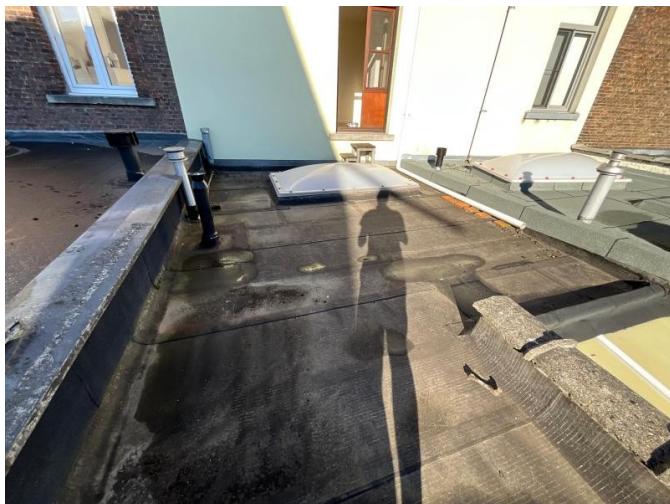
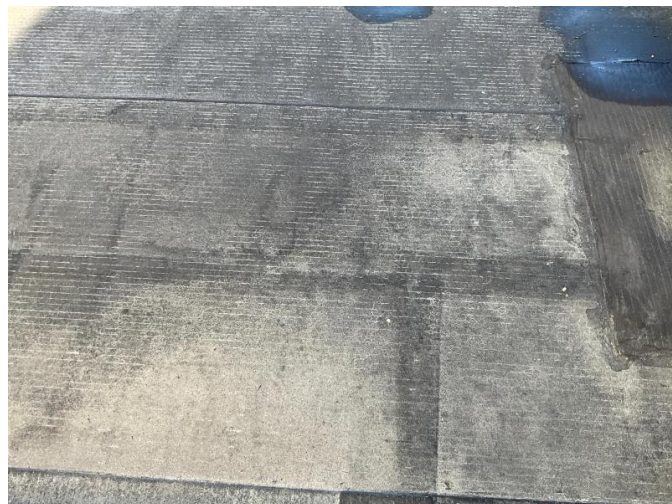
Het asbestmateriaal valt onder de mijlpaal van 2040.

Zorgvuldig beheren

| Eindbeoordeling materiaalrisico | Laag materiaalrisico en/of verlaagde kans op vezelvrijgave |

| Toestand van het materiaal | Licht beschadigd, licht verweerd. Intact materiaal type Pical – asbestboard of categorie III 'gebondenheid' |

| <b>Opmerking</b> | Roofing of oude onderlagen zijn mogelijk asbestverdacht. Staalname niet mogelijk zonder lekken. Staalname uit te voeren bij werken. |

- Zorg voor een veilig beheer. Vermijd het beschadigen van het asbestmateriaal. Controleer de toestand jaarlijks op wijzigingen.
- Hemelwater dat afspoelt van asbestcement daken of gevels kan asbestdeeltjes bevatten. Gebruik het enkel voor gesloten circuits (bv. spoelen toiletten). Reinig na het vervangen van het dak of de gevel de dakgoten en regenwaterput of -ton om asbesthoudend sediment of slib te verwijderen

- Eenvoudige handelingen: enkel door erkend asbestverwijderaar  
Gezien de aard van de toepassing is extra kennis en ervaring raadzaam bij de verwijdering. Bij voorkeur eerst Staalname uitvoeren om te bepalen of roofing effectief asbesthoudend is.

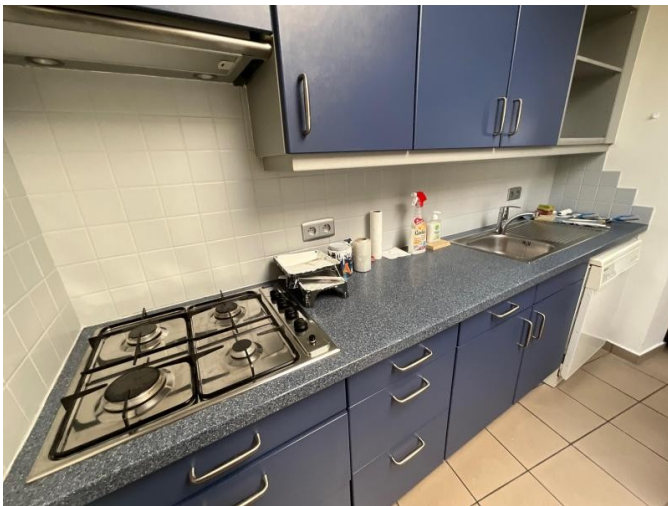
Vrije foto

Oude tegellijm is mogelijk asbestverdacht. Staalname niet mogelijk zonder schade. Na te kijken bij verbouwing.

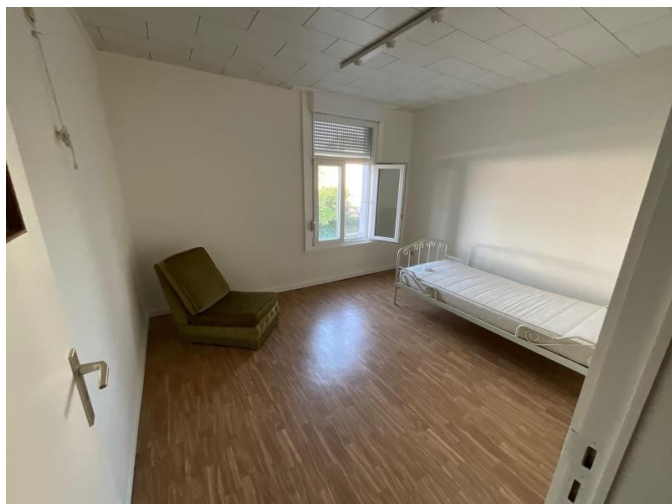
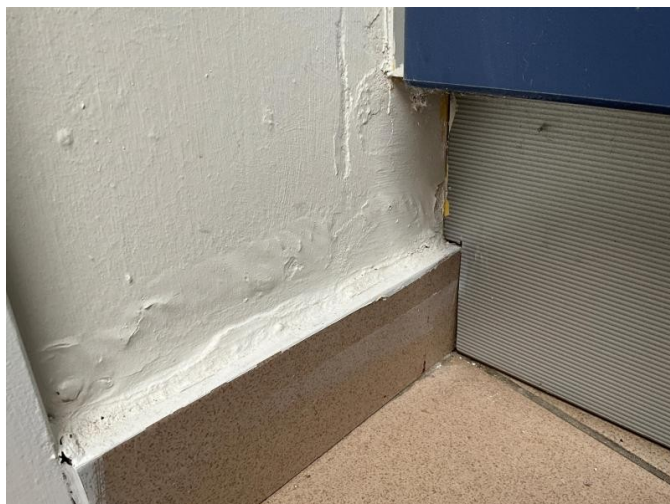
## Fiche 4: Pleister

Geen asbest

| # | Type | Referentie | Resultaat |
|---|---|---|---|
| 4.1 | Mengmonster | 1 wand | Geen asbest |

| <b>Opmerking</b> | De plafonds zijn vals en dus niet Bepoetst. |

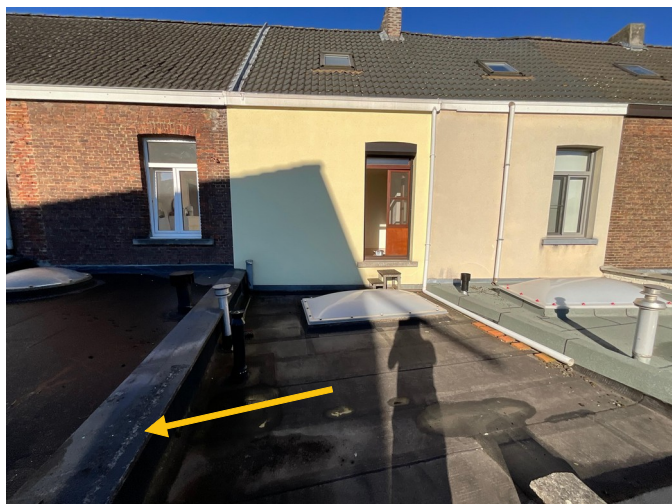
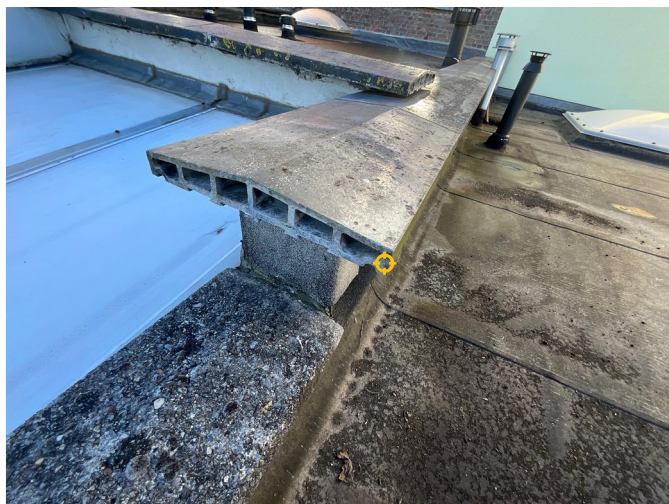
## Fiche 5: Deksteen gemene muur

Geen asbest

| # | Type | Referentie | Resultaat |
|---|---|---|---|
| 5.1 | Mengmonster | 2 deksteen | Geen asbest |
