# Asbestinventarisatetest

Europalaan 20/102, 2800 Mechelen

Attestnummer : 20260212-000390.000

Uitgegeven op : 12.02.2026

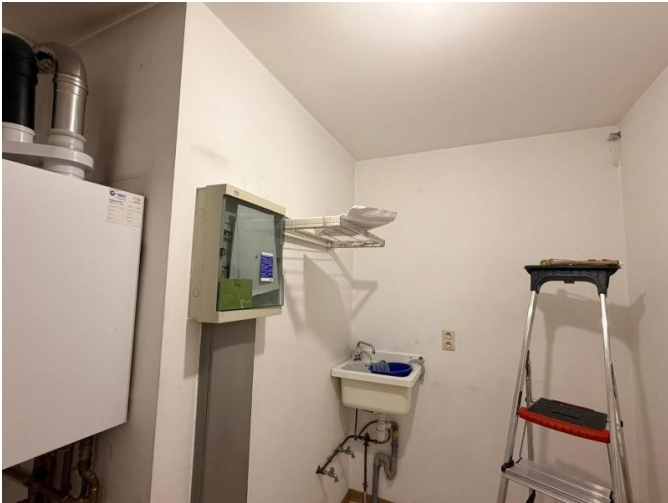
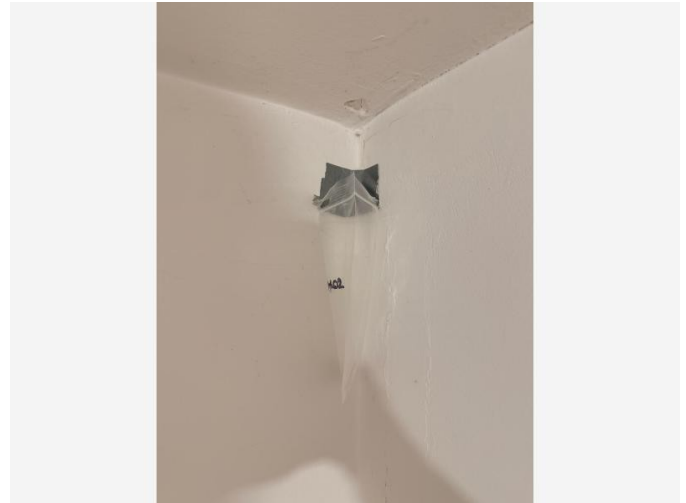
## Fiche 1: Pleisterwerk - plafonds

Geen asbest

| # | Type | Referentie | Resultaat |
|---|---|---|---|
| 1.1 | Mengmonster | MM02 | Geen asbest |

| Opmerking | <p>Er kon een monster worden genomen volgens het IP in een natte ruimte (keuken), stookruimte en droge ruimte (slaapkamer). De trappenhal zal worden bemonsterd in het attest van de gemeenschappelijke delen.</p> <p>De hoeveelheid pleisterwerk vermeld in deze fiche is een benadering. Om de juiste hoeveelheid te bepalen dient er een doorgedreven opmeting en destructief onderzoek plaats te vinden om de dikte van het pleisterwerk te bepalen en tevens de plaatsen te detecteren waar pleisterwerk ontbreekt. Dit kadert momenteel niet in onze opdracht.</p> |

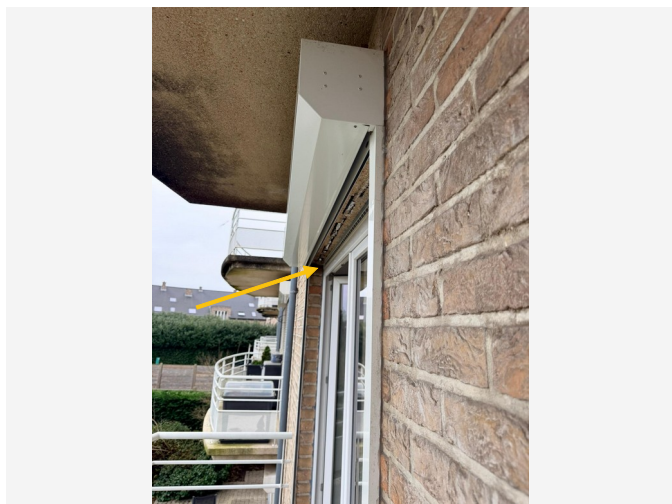
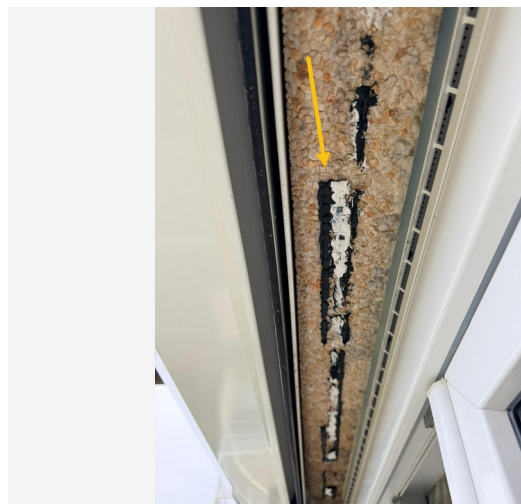
## Fiche 2: Bitumen - raamkader

Geen asbest

| # | Type | Referentie | Resultaat |
|---|---|---|---|
| 2.1 | Puntmonster | MM03 | Geen asbest |

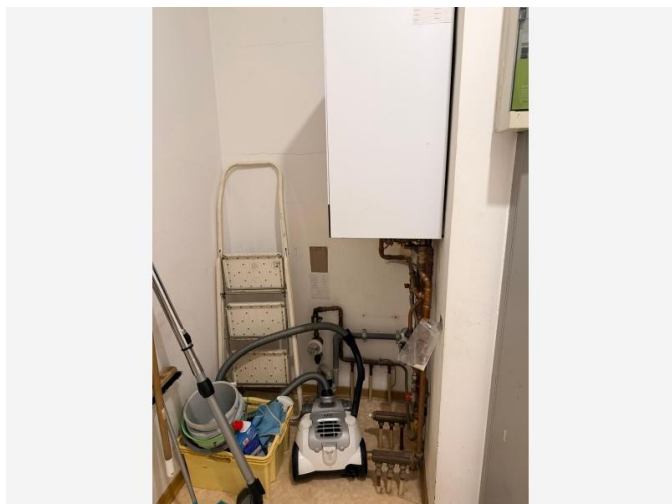
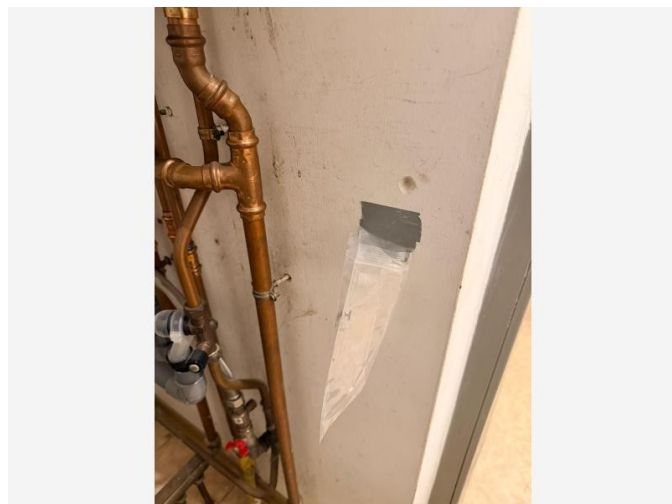
## Fiche 3: Pleisterwerk - wanden

Geen asbest

| # | Type | Referentie | Resultaat |
|---|---|---|---|
| 3.1 | Mengmonster | MM01 | Geen asbest |

| Opmerking | <p>Er kon een monster worden genomen volgens het IP in een natte ruimte (keuken), stookruimte en droge ruimte (slaapkamer). De trappenhal zal worden bemonsterd in het attest van de gemeenschappelijke delen. De badkamer is volledig betegeld aan de wanden en heeft dus geen pleisterwerk.</p> <p>De hoeveelheid pleisterwerk vermeld in deze fiche is een benadering. Om de juiste hoeveelheid te bepalen dient er een doorgedreven opmeting en destructief onderzoek plaats te vinden om de dikte van het pleisterwerk te bepalen en tevens de plaatsen te detecteren waar pleisterwerk ontbreekt. Dit kadert momenteel niet in onze opdracht.</p> |

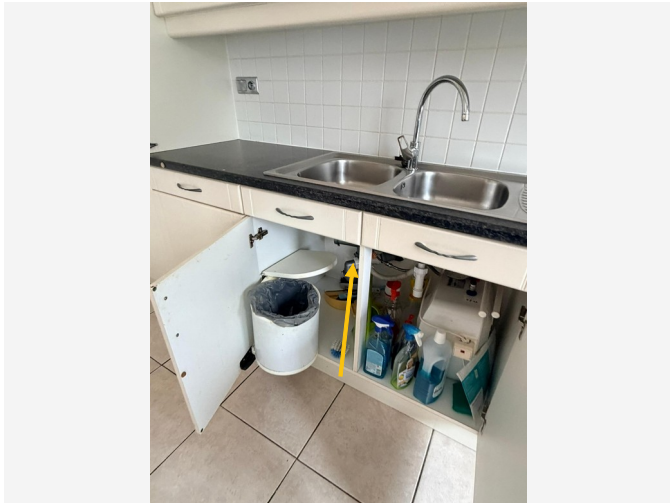
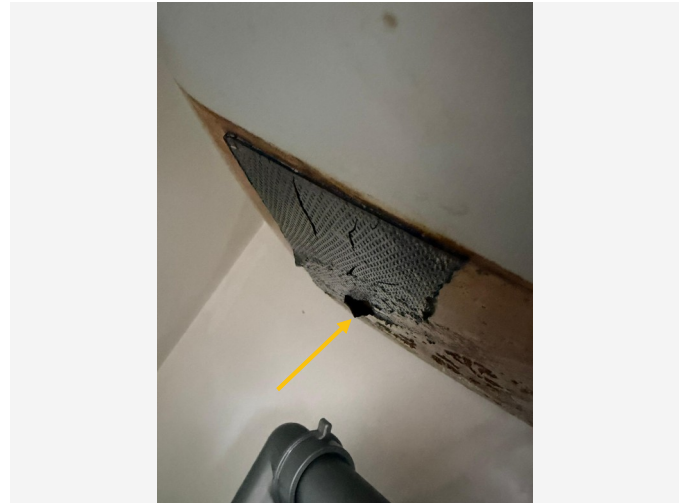
## Fiche 4: Dreunplaat - keuken

Geen asbest

| # | Type | Referentie | Resultaat |
|---|---|---|---|
| 4.1 | Puntmonster | MM04 | Geen asbest |

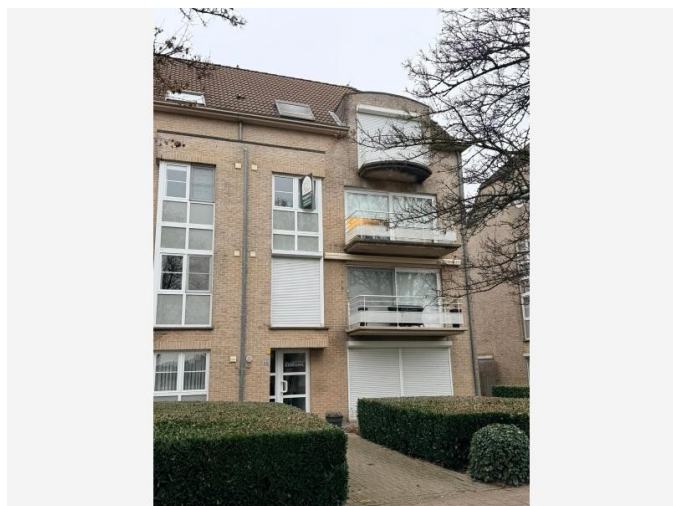
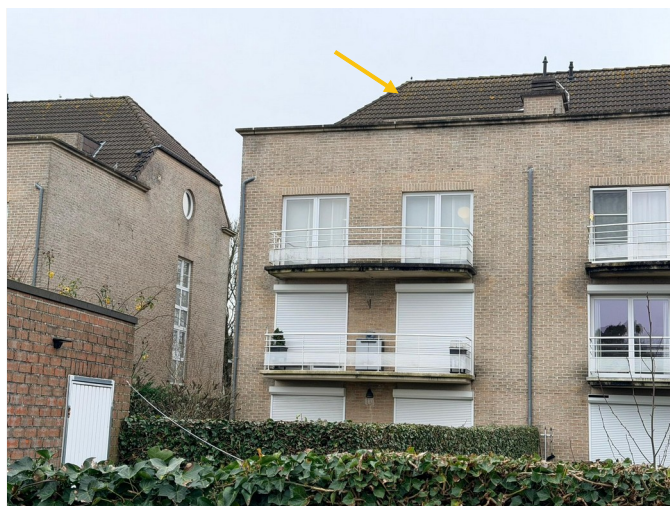
### Fiche 5: Dakbedekking - hoofdgebouw

| Beschrijving | Notitie | Terug te vinden op plannen |
|---|---|---|
| Fiche 5: Dakbedekking - hoofdgebouw | Er kan geen uitspraak worden gedaan over de dakbedekking gezien deze wordt besproken en geïnspecteerd in het attest van de gemeenschappelijke delen. Het betreft hier voorts over een pannendak dat niet asbest verdacht is. (behoort toe tot de VME (andere eigenaar)). | - |

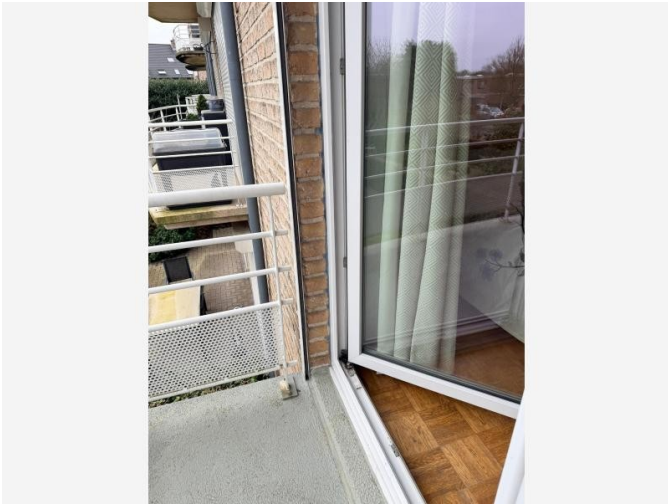
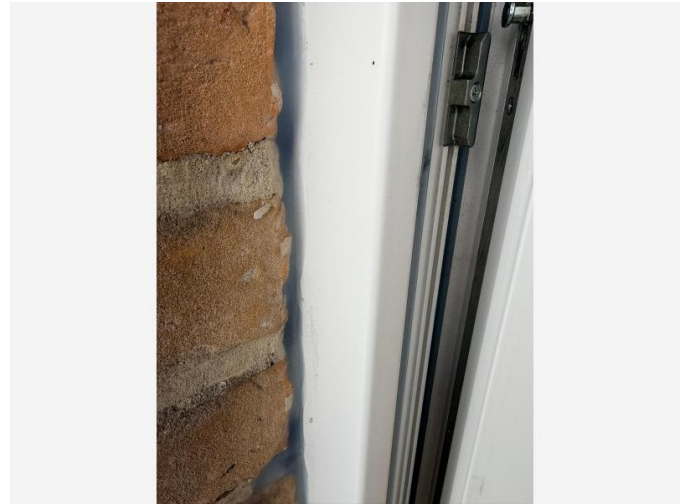
## Fiche 6: Afdichtingsmaterialen aan schrijnwerk

| Beschrijving | Notitie | Terug te vinden op plannen |
|---|---|---|
| Fiche 6: Afdichtingsmaterialen aan schrijnwerk | Ramen en deuren met siliconen - zowel de stopverf als de mastiek. Niet asbest verdacht. De aanduiding op het plan geldt voor alle ramen. | Plan 1.1: Plan - B102 |

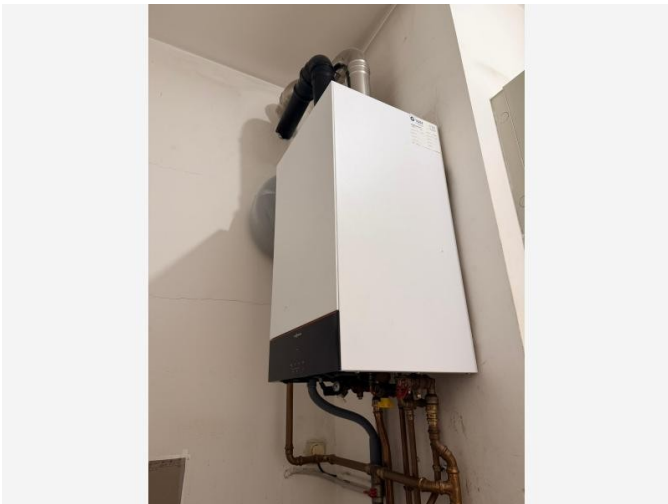
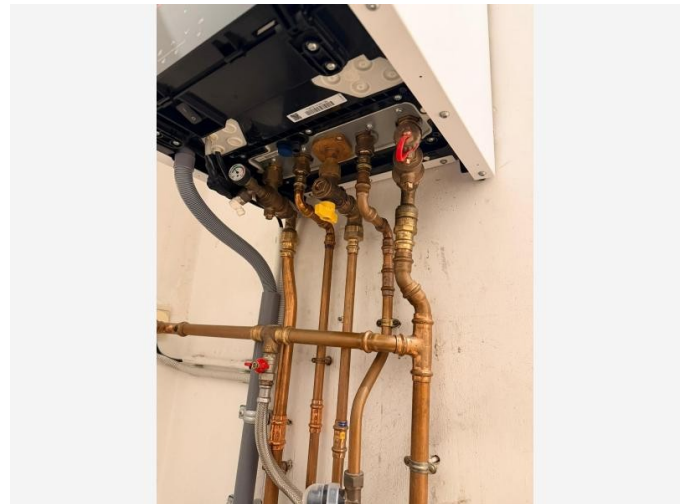
## Fiche 7: Materialen aan de stookketel

| Beschrijving | Notitie | Terug te vinden op plannen |
|---|---|---|
| Fiche 7: Materialen aan de stookketel | Vernieuwde individuele gasketel waarvan de leidingen en materialen niet asbest verdacht zijn. | Plan 1.1: Plan - B102 |

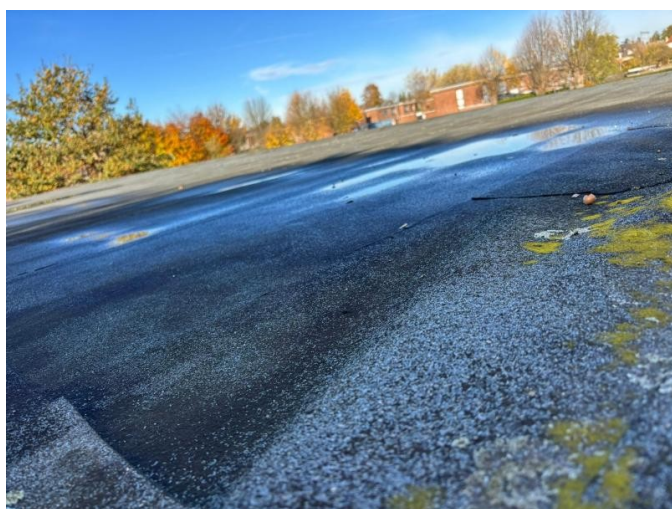
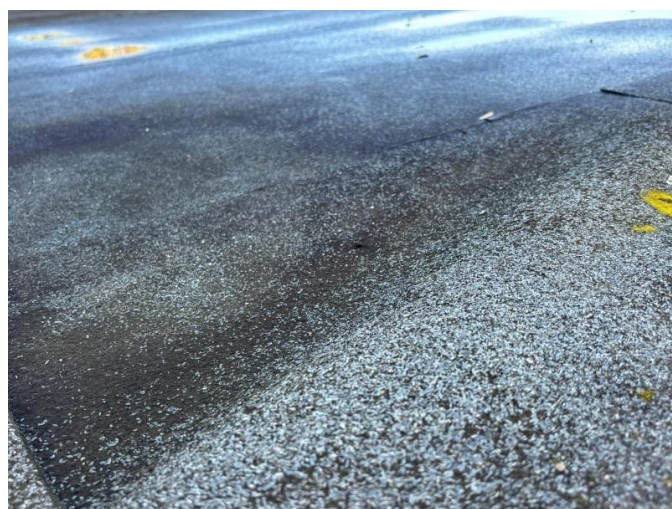
### Fiche 8: Dakbedekking - garageboxen

| Beschrijving | Notitie | Terug te vinden op plannen |
|---|---|---|
| Fiche 8: Dakbedekking - garageboxen | De roofing die op het dak ligt, loopt door over het ganse garagecomplex en behoort toe tot de VME (andere eigenaar). | - |

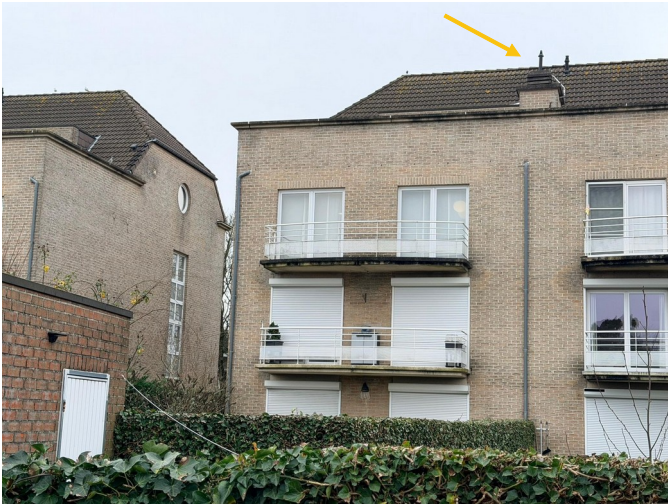
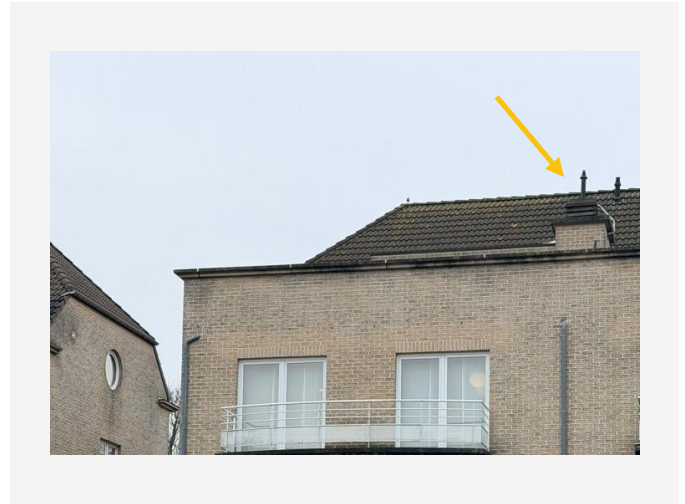
## Fiche 9: Materialen van rookgaskanalen

| Beschrijving | Notitie | Terug te vinden op plannen |
|---|---|---|
| Fiche 9: Materialen van rookgaskanalen | Er is een individuele gasketel in het appartement waardoor de rookgassen worden uitgestoten in een gemeenschappelijk rookgaskanaal. Deze wordt besproken in het attest van de gemeenschappelijke delen. (behoort toe tot de VME (andere eigenaar). | Plan 1.4: Hoofdgebouw plan |

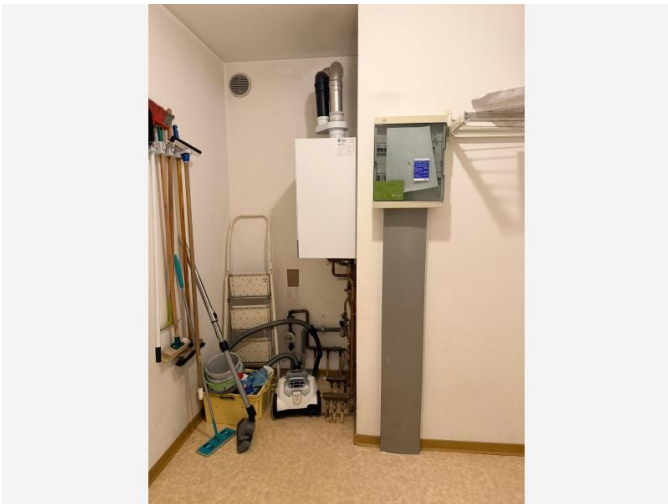
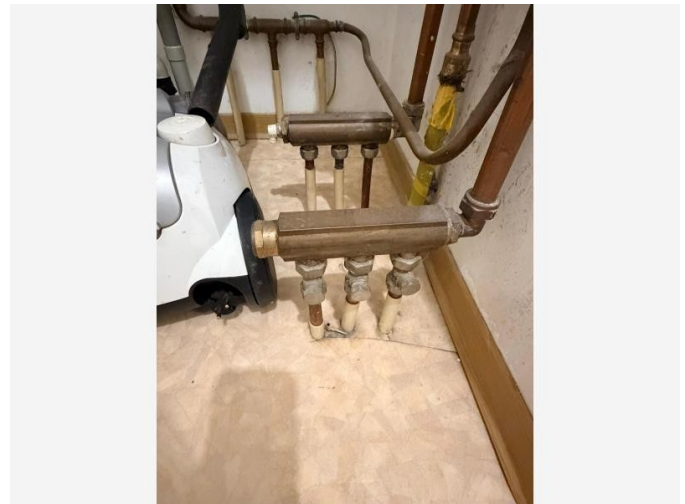
## Fiche 10: Leidingisolatie - ontbrekend

| Beschrijving | Notitie | Terug te vinden op plannen |
|---|---|---|
| Fiche 10: Leidingisolatie - ontbrekend | Geen leidingisolatie aanwezig. | Plan 1.3: Plan - B102 |

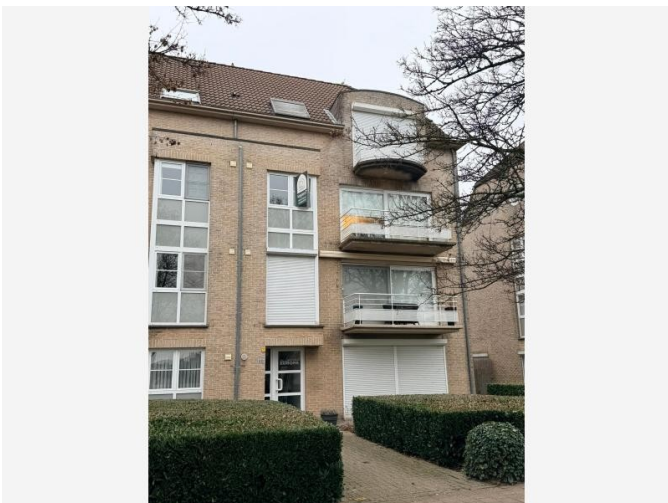
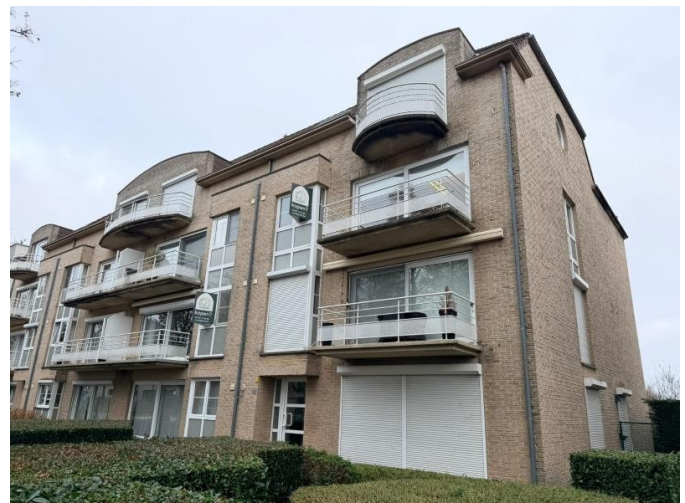
## Fiche 12: Onderdak - hoofdgebouw

| Beschrijving | Notitie | Terug te vinden op plannen |
|---|---|---|
| Fiche 12: Onderdak - hoofdgebouw | Er kan geen uitspraak worden gedaan over het onderdak. Deze wordt besproken in het attest van de gemeenschappelijke delen. (behoort toe tot de VME (andere eigenaar). | - |
