# Asbestinventarisatetest

Lakenmakersstraat 98/201, 2800 Mechelen

Attestnummer : 20260615-000136.000

Uitgegeven op : 15.06.2026

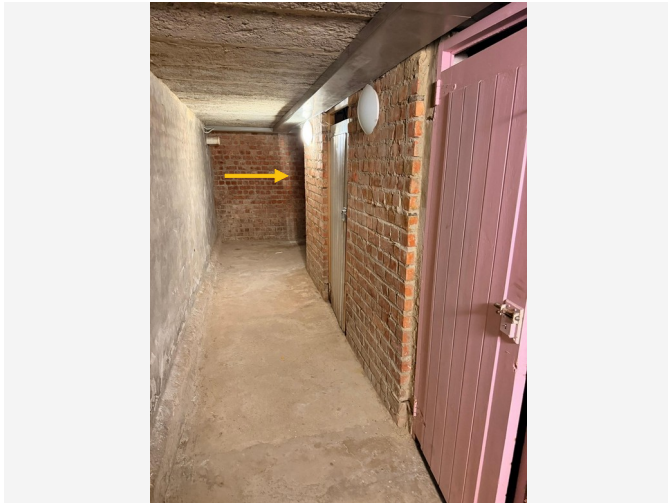
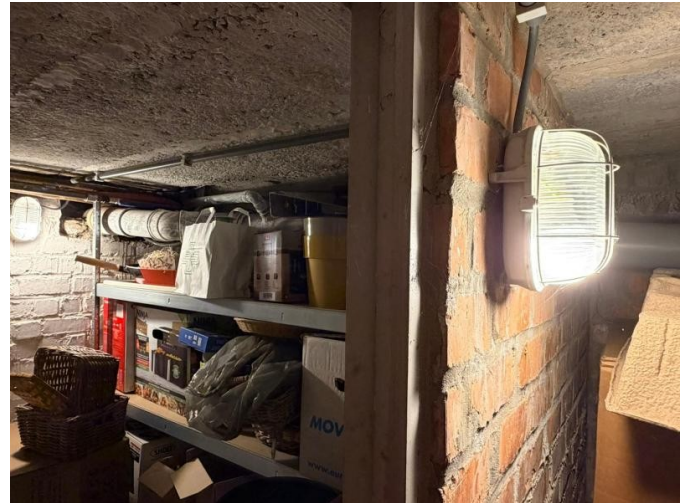
Kelder bestaande uit bakstenen muren en betonnen welfsels.

Basis voor advies	De asbestdeskundige beoordeelt het materiaal als niet-asbestverdacht.
-------------------	---

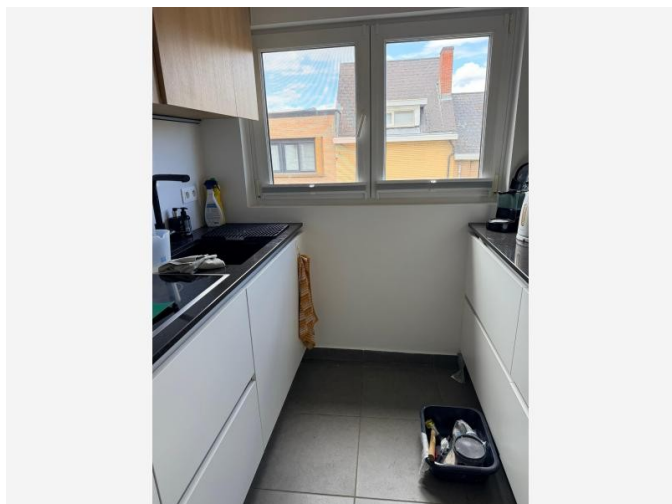
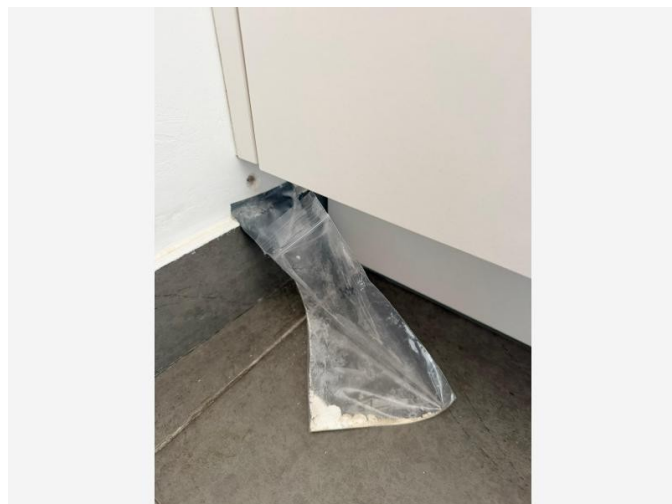
## Fiche 2: Pleisterwerk - wanden

Geen asbest

#	Type	Referentie	Resultaat
2.1	Mengmonster	MM01	Geen asbest

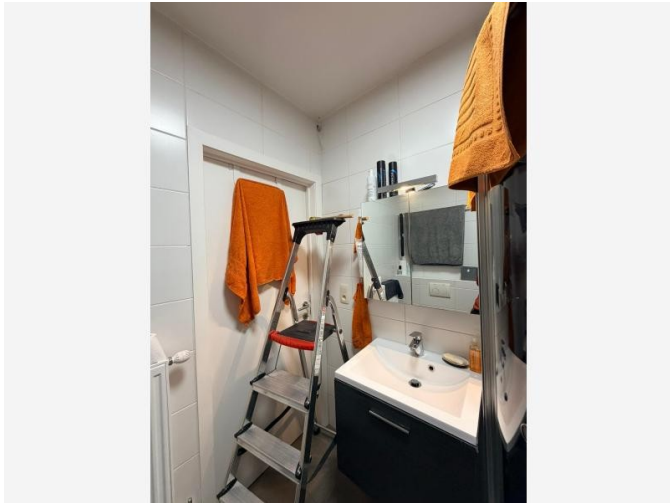
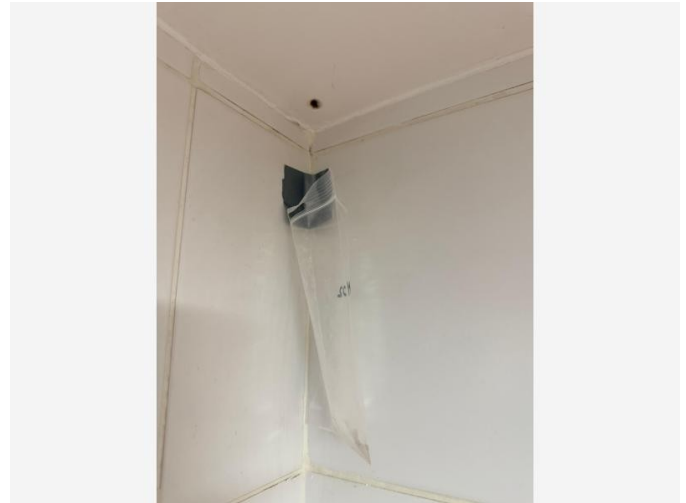
## Fiche 3: Pleisterwerk - plafonds

Geen asbest

#	Type	Referentie	Resultaat
3.1	Mengmonster	MM02	Geen asbest

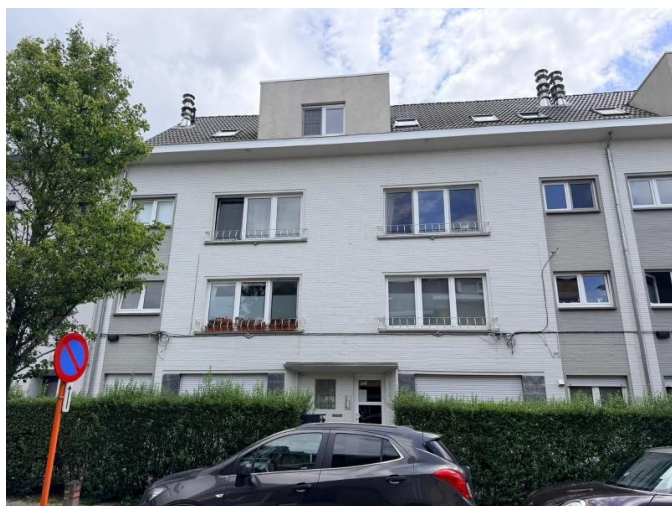
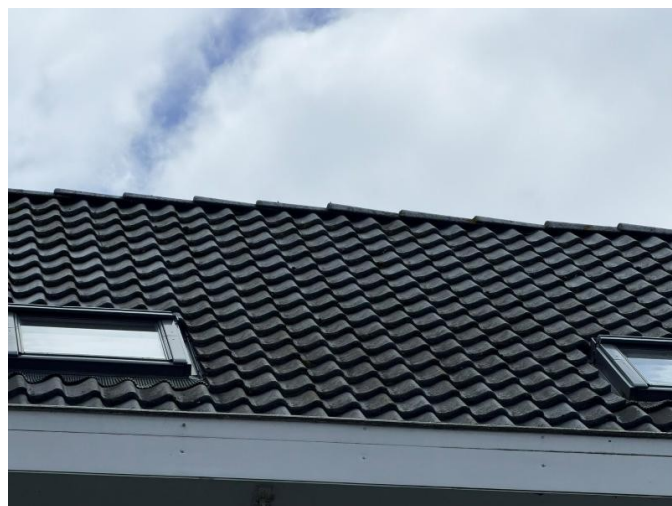
## Fiche 8: Materialen onder de dakbedekking

Beschrijving	Notitie	Terug te vinden op plannen
Fiche 8: Materialen onder de dakbedekking	Het onderdak behoort toe tot de VME waarbij een attest van de gemeenschappelijke delen werd opgemaakt. Hier werd geen uitspraak gedaan gezien tijdens deze inspectie het onderdak niet waarneembaar was. Bij werken wordt aangeraden het onderdak te inspecteren.	Plan 1.4: Hoofdgebouw plan

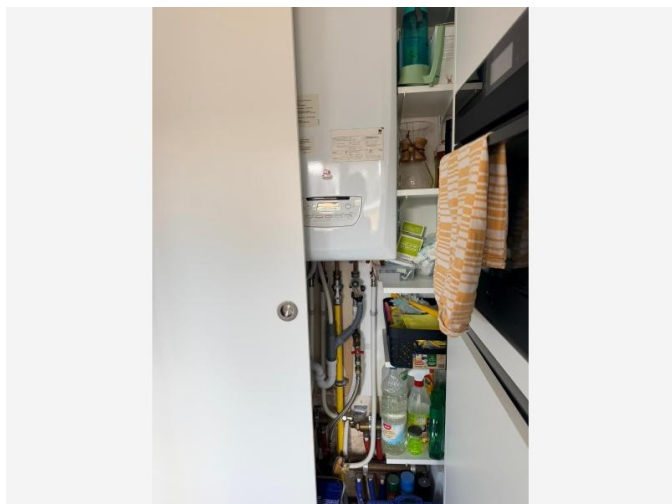
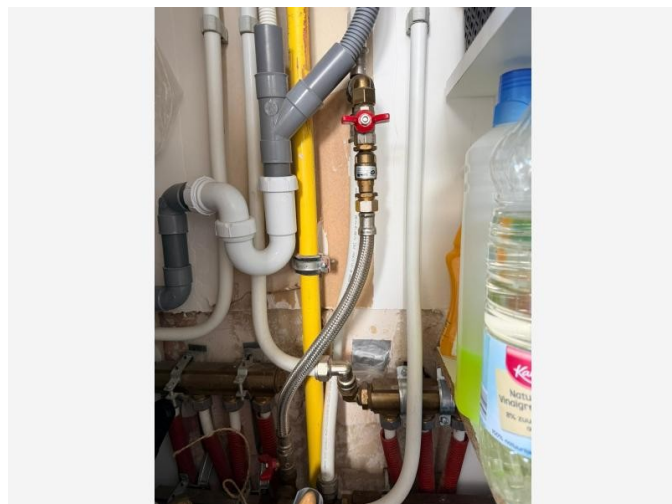
### Fiche 10: Leidingisolatie - afwezig

Beschrijving	Notitie	Terug te vinden op plannen
Fiche 9: Liftinfrastructuur - afwezig	Er is geen liftinfrastructuur aanwezig op de inspectielocatie.	-
Fiche 10: Leidingisolatie - afwezig	Geen leidingisolatie aanwezig in deze private kavel noch in de kelder.	-
