Asbestinventarisatetest

's-Herenwegveld 72, 3020 Herent

Attestnummer : 20260506-000407.000

Niet-asbestveilig

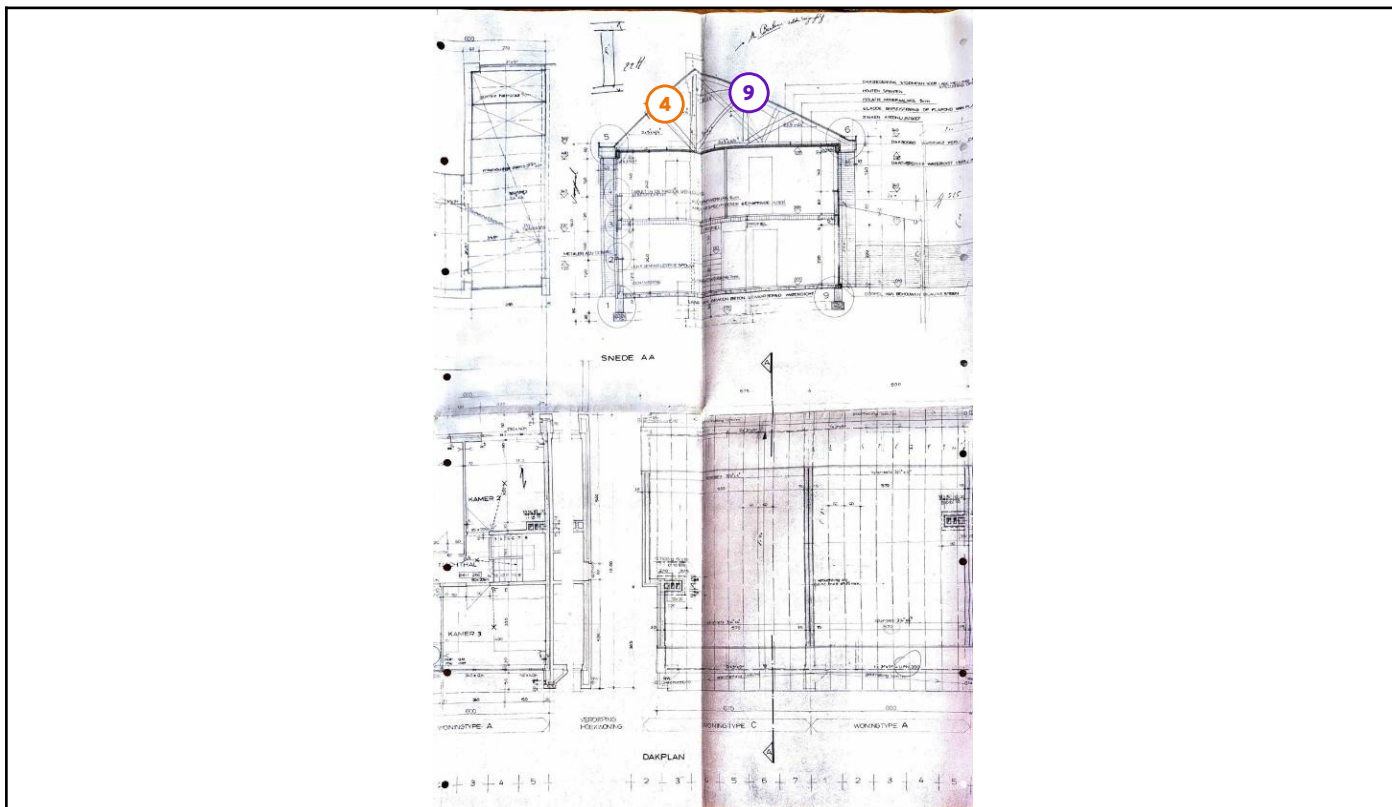
Plan 1.1: Adobe Scan 30 apr 2026

Beschrijving	Type	Actie
4. Deksteen aan schouw	Asbestmateriaal	Verwijderen
9. Dakbedekking	Overige ruimte of materiaal	-

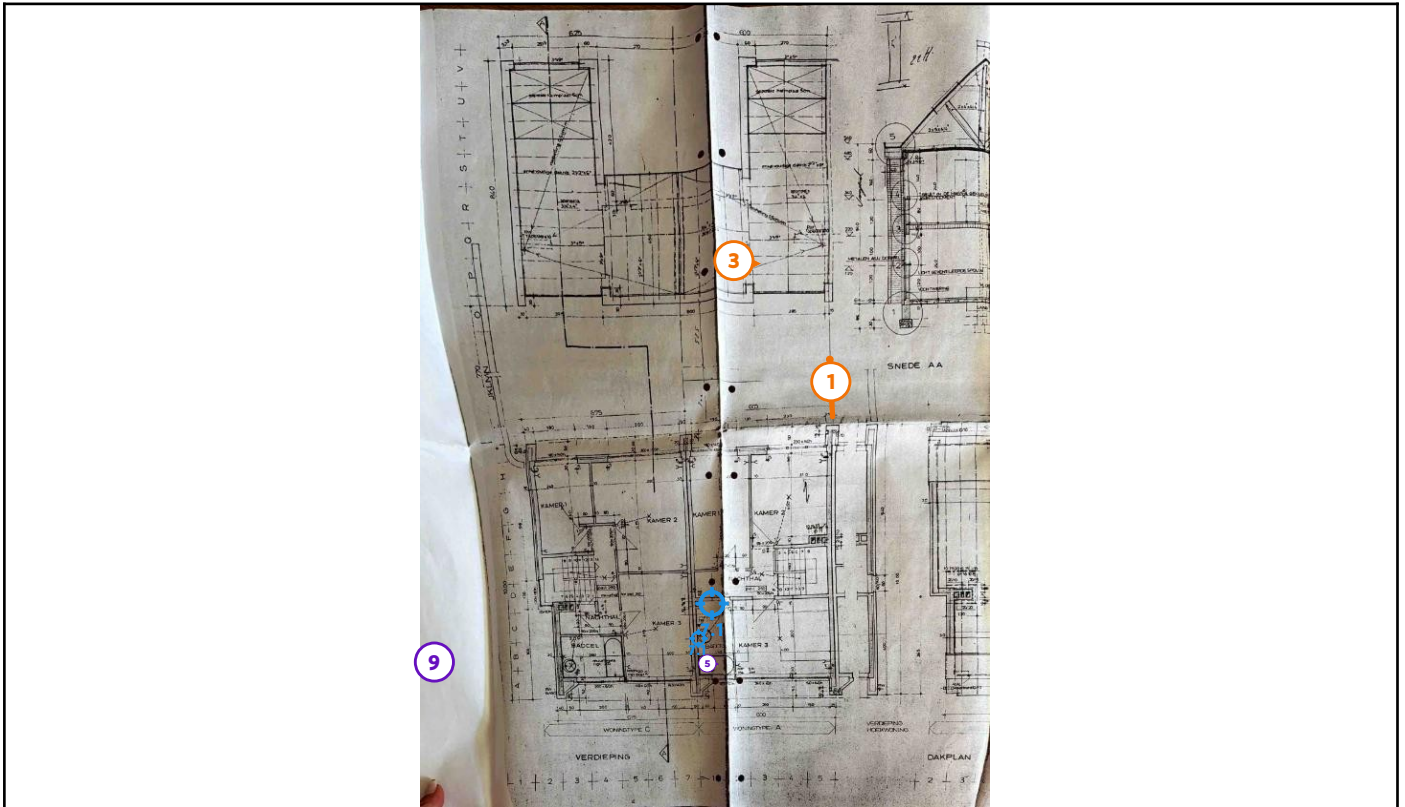
Plan 1.2: Boek 30 apr 2026 (1)

Beschrijving	Type	Actie
1. Deksteen aan veranda	Asbestmateriaal	Verwijderen
3. Roofing plat dak garage	Asbestmateriaal	Verwijderen
5. Lijm laag achter Faiencetegels	Advies	-
7. Pleisterwerk	Geen asbest	-
7.1 Code: MM1	Mengmonster	-
9. Dakbedekking	Overige ruimte of materiaal	-

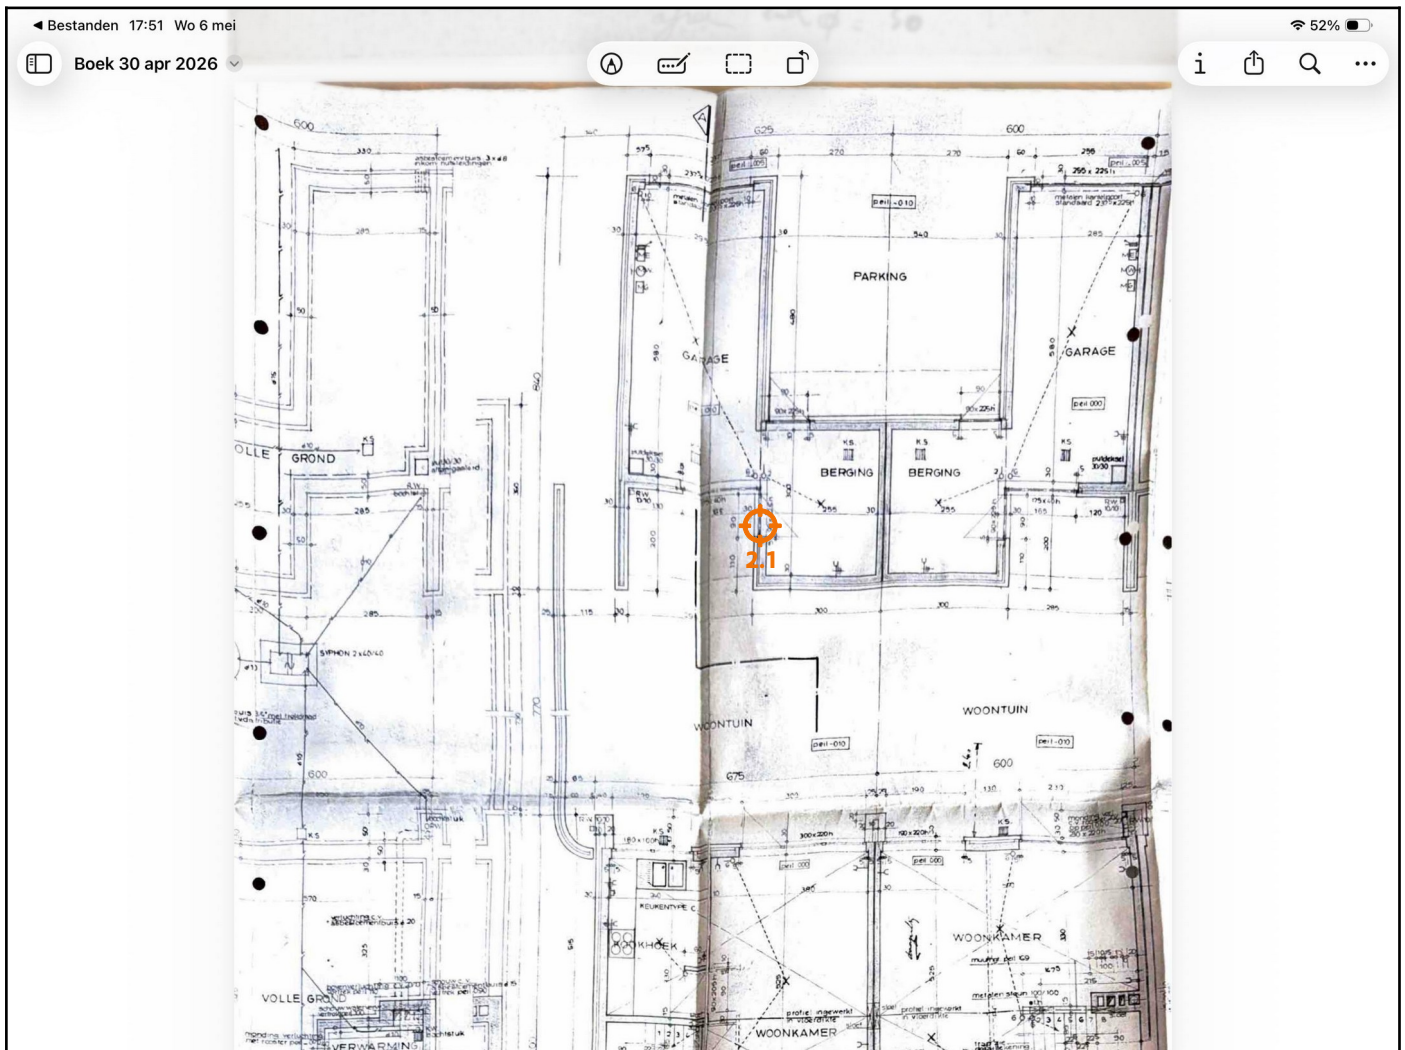
Plan 1.4: Boek 30 apr 2026

Beschrijving	Type	Actie
2. Mastiek aan deuren garage	Asbestmateriaal	Verwijderen
2.1 Code: PM1	Puntmonster	-

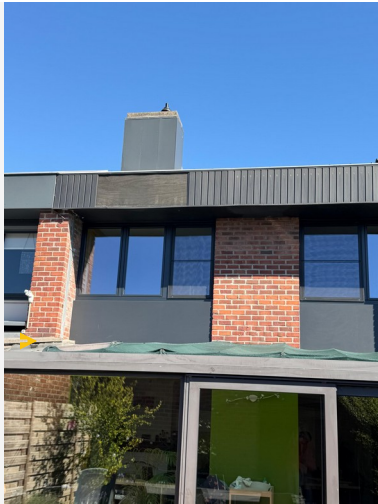
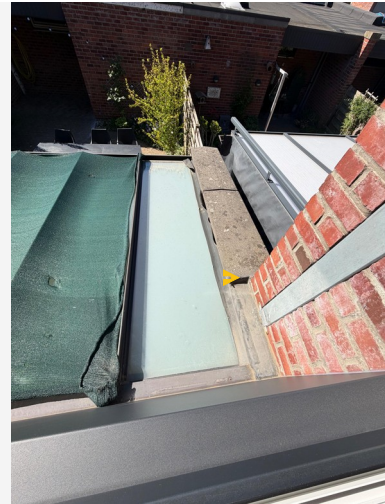
Eindbeoordeling materiaalrisico	Verhoogd materiaalrisico en/of verhoogde kans op vezelvrijgave
---------------------------------	--

Gebondenheid	Categorie 1: hechtgebonden in oorsprong
Asbestsoort (vezeltype)	Crocidoliet aanwezig
Asbestconcentratie	Laag (< 50%)
Afschermingsgraad van het gehele materiaal	Geheel of deels vrij aan de buitenlucht, maar geen contact met binnenlucht
Toestand van het materiaal	Matig beschadigd, matig verweerd

Beschrijving	Deksteen aan veranda
Omgeving	Buiten
Primaire drager	Wand vrijstaand (scheidingsmuur, ...)
Asbestmateriaal	Deksteen, muurkap - Vol
Bindmiddel van asbestmateriaal	Cement
Gebondenheid op basis van bindmiddel	Hecht
Hoeveelheid (oppervlakte - dikte - aantal)	<ul style="list-style-type: none">• 1,00 m² - 3,00 cm - 12 stuks
Totaal volume	0,36 m ³
Eenvoudig bereikbaar	Ja
Bevestigingswijze	<ul style="list-style-type: none">• Verlijmd, ingegoten, versmeerd
Identificatiemethode	De asbestdeskundige beoordeelt het materiaal als asbesthoudend, en dit zonder monsternamen.
Destructieve handeling voor identificatie	Nee

Verwijderen

- Zorg voor een veilig beheer. Vermijd het beschadigen van het asbestmateriaal. Controleer de toestand jaarlijks op wijzigingen.
- Hemelwater dat afspoelt van asbestcement daken of gevels kan asbestdeeltjes bevatten. Gebruik het enkel voor gesloten circuits (bv. spoelen toiletten). Reinig na het vervangen van het dak of de gevel de dakgoten en regenwaterput of -ton om asbesthoudend sediment of slib te verwijderen

- Eenvoudige handelingen: mag via doe-het-zelf of door werknemer(s) met opleidingsattest eenvoudige handelingen
De deksteen kan verwijderd worden via eenvoudige handelingen, conform de geldende regelgeving. Bij de verwijdering dient men steeds stofvorming en beschadiging van het materiaal te vermijden. Het gebruik van de correcte PBM's, waaronder minimaal een P3-stofmasker, handschoenen en beschermkledij, is steeds vereist. Het asbestafval moet correct verpakt en afgevoerd worden via een erkende verwerker.
- Eenvoudige handelingen: enkel door erkend asbestverwijderaar
De deksteen kan verwijderd worden via eenvoudige handelingen, conform de geldende regelgeving. Bij de verwijdering dient men steeds stofvorming en beschadiging van het materiaal te vermijden. Het gebruik van

de correcte PBM's, waaronder minimaal een P3-stofmasker, handschoenen en beschermkledij, is steeds vereist. Het asbestafval moet correct verpakt en afgevoerd worden via een erkende verwerker.

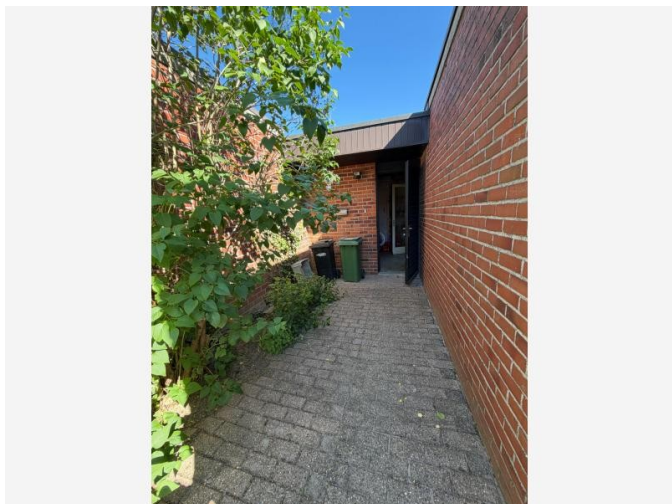
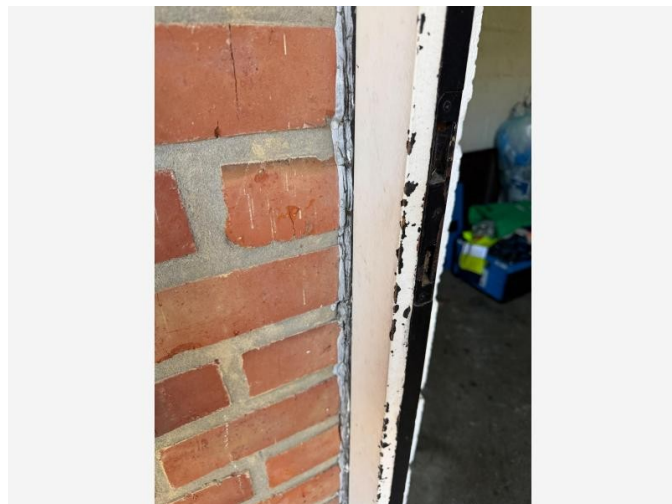
Eindbeoordeling materiaalrisico	Verhoogd materiaalrisico en/of verhoogde kans op vezelvrijgave
---------------------------------	--

Gebondenheid	Categorie 1: hechtgebonden in oorsprong
Asbestsoort (vezeltype)	Alleen chrysotiel aanwezig
Asbestconcentratie	Laag (< 50%)
Afschermingsgraad van het gehele materiaal	Geheel of deels vrij aan de binnenlucht, maar geen contact met binnenluchtstromen
Toestand van het materiaal	Matig beschadigd, matig verweerd

#	Type	Referentie	Resultaat
2.1	Puntmonster	PM1	Chrysotiel

Beschrijving	Mastiek aan deuren garage
Omgeving	Binnen
Primaire drager	Wandopening verticaal (raam, deur, ...)
Asbestmateriaal	In-situ afwerkingslagen - Pasta, stopverf, voegsel, stopsel, vulsel, mastiek, katten, ...
Bindmiddel van asbestmateriaal	Kitten, mastiek, pasta
Gebondenheid op basis van bindmiddel	Hecht
Hoeveelheid (lengte - aantal)	<ul style="list-style-type: none">• 3,00 m - 1 stuk
Totale lengte	3,00 m
Eenvoudig bereikbaar	Ja
Bevestigingswijze	<ul style="list-style-type: none">• Verlijmd, ingegoten, versmeerd
Identificatiemethode	Een monstername door de asbestdeskundige met laboanalyse door een asbestlabo.
Destructieve handeling voor identificatie	Nee
Opmerking	De mastiek aan de deuren van de garage zijn asbesthoudend. Overige ramen en deuren werden vernieuwd (zie factuur).

Verwijderen

- Zorg voor een veilig beheer. Vermijd het beschadigen van het asbestmateriaal. Controleer de toestand jaarlijks op wijzigingen.

- Eenvoudige handelingen: mag via doe-het-zelf of door werknemer(s) met opleidingsattest eenvoudige handelingen
De mastiek kan verwijderd worden via eenvoudige handelingen, conform de geldende regelgeving. Bij de verwijdering dient men steeds stofvorming en beschadiging van het materiaal te vermijden. Het gebruik van de correcte PBM's, waaronder minimaal een P3-stofmasker, handschoenen en beschermkledij, is steeds vereist. Het asbestafval moet correct verpakt en afgevoerd worden via een erkende verwerker.

- Eenvoudige handelingen: enkel door erkend asbestverwijderaars
De mastiek kan verwijderd worden via eenvoudige handelingen, conform de geldende regelgeving. Bij de verwijdering dient men steeds stofvorming en beschadiging van het materiaal te vermijden. Het gebruik van de correcte PBM's, waaronder minimaal een P3-stofmasker, handschoenen en beschermkledij, is steeds vereist. Het asbestafval moet correct verpakt en afgevoerd worden via een erkende verwerker.

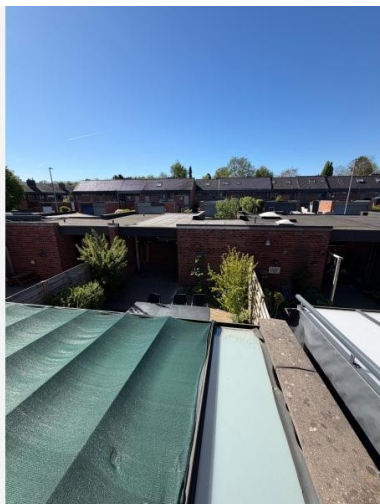
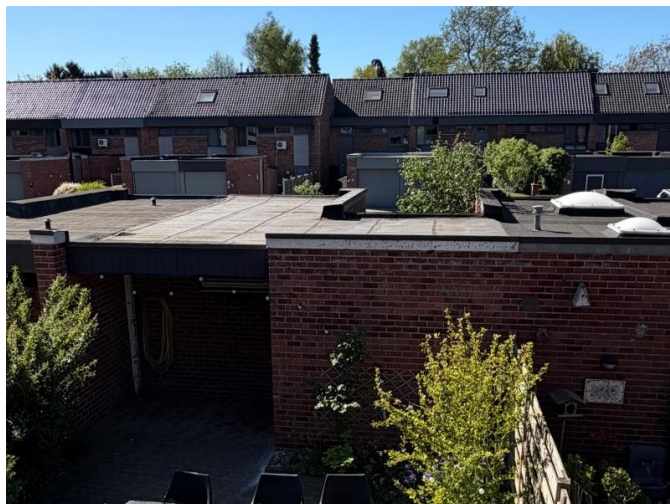
Eindbeoordeling materiaalrisico	Verhoogd materiaalrisico en/of verhoogde kans op vezelvrijgave
---------------------------------	--

Gebondenheid	Categorie 1: hechtgebonden in oorsprong
Asbestsoort (vezeltype)	Alleen chrysotiel aanwezig
Asbestconcentratie	Laag (< 50%)
Afschermingsgraad van het gehele materiaal	Geheel of deels vrij aan de buitenlucht, maar geen contact met binnenlucht
Toestand van het materiaal	Matig beschadigd, matig verweerd

Beschrijving	Roofing plat dak garage
Omgeving	Buiten
Primaire drager	Plat dak
Asbestmateriaal	Dak- en gevelbekleding - Roofing
Bindmiddel van asbestmateriaal	Bitumen (roofing, teer, asfalt)
Gebondenheid op basis van bindmiddel	Hecht
Hoeveelheid (oppervlakte - aantal)	<ul style="list-style-type: none">• 30,00 m² - 1 stuk
Totale oppervlakte	30,00 m ²
Eenvoudig bereikbaar	Ja
Bevestigingswijze	<ul style="list-style-type: none">• Verlijmd, ingegoten, versmeerd
Identificatiemethode	De asbestdeskundige beoordeelt het materiaal als asbesthoudend, en dit zonder monsternamen.
Destructieve handeling voor identificatie	Nee

Verwijderen

- Hemelwater dat afspoelt van asbestcement daken of gevels kan asbestdeeltjes bevatten. Gebruik het enkel voor gesloten circuits (bv. spoelen toiletten). Reinig na het vervangen van het dak of de gevel de dakgoten en regenwaterput of -ton om asbesthoudend sediment of slib te verwijderen
- Voer bijkomende staalname(s) uit.

- Eenvoudige handelingen: mag via doe-het-zelf of door werknemer(s) met opleidingsattest eenvoudige handelingen
De vastgestelde asbesthoudende roofing kan verwijderd worden via eenvoudige handelingen, conform de geldende regelgeving. Bij de verwijdering dient men steeds stofvorming en beschadiging van het materiaal te vermijden. Het gebruik van de correcte PBM's, waaronder minimaal een P3-stofmasker, handschoenen en beschermkledij, is steeds vereist. Het asbestafval moet correct verpakt en afgevoerd worden via een erkende verwerker.
- Eenvoudige handelingen: enkel door erkend asbestverwijderaar
De vastgestelde asbesthoudende roofing kan verwijderd worden via eenvoudige handelingen, conform de geldende regelgeving. Bij de verwijdering dient men steeds stofvorming en beschadiging van het materiaal

te vermijden. Het gebruik van de correcte PBM's, waaronder minimaal een P3-stofmasker, handschoenen en beschermkledij, is steeds vereist. Het asbestafval moet correct verpakt en afgevoerd worden via een erkende verwerker.

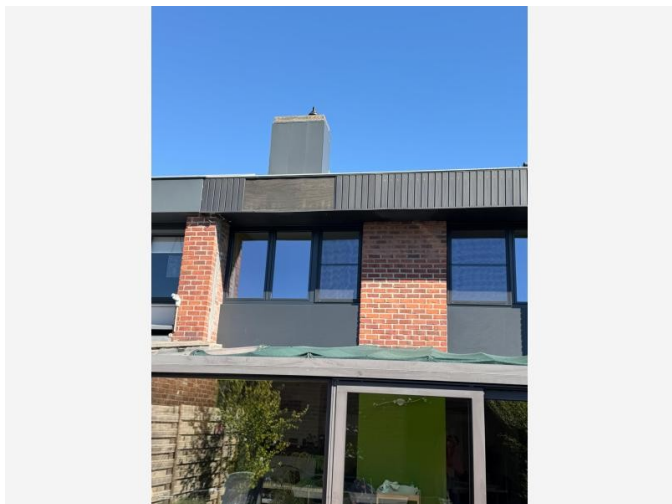
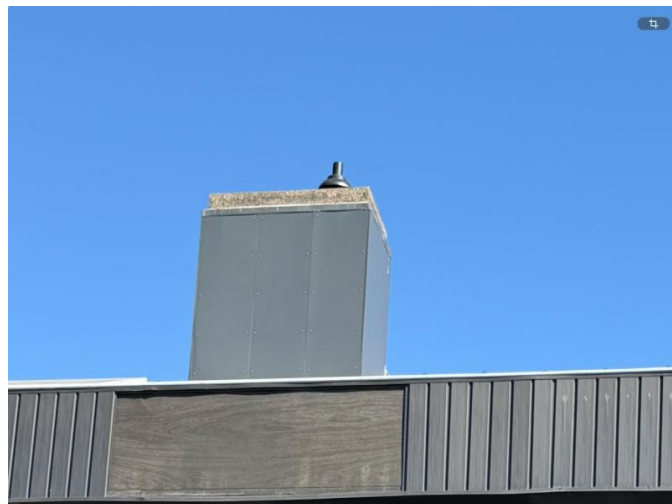
Eindbeoordeling materiaalrisico	Verhoogd materiaalrisico en/of verhoogde kans op vezelvrijgave
---------------------------------	--

Gebondenheid	Categorie 1: hechtgebonden in oorsprong
Asbestsoort (vezeltype)	Crocidoliet aanwezig
Asbestconcentratie	Laag (< 50%)
Afschermingsgraad van het gehele materiaal	Geheel of deels vrij aan de buitenlucht, maar geen contact met binnenlucht
Toestand van het materiaal	Matig beschadigd, matig verweerd

Beschrijving	Deksteen aan schouw
Omgeving	Buiten
Primaire drager	Schuin dak
Asbestmateriaal	Deksteen, muurkap - Vol
Bindmiddel van asbestmateriaal	Cement
Gebondenheid op basis van bindmiddel	Hecht
Hoeveelheid (oppervlakte - dikte - aantal)	• 1,00 m ² - 5,00 cm - 1 stuk
Totaal volume	0,05 m ³
Eenvoudig bereikbaar	Ja
Bevestigingswijze	• Verlijmd, ingegoten, versmeerd
Identificatiemethode	<p>De asbestdeskundige beoordeelt het materiaal als asbestverdacht en dus asbesthoudend, en dit zonder monstername.</p> <p>Motivatie: Er is een onderzoeksbeperking die monstername verhindert; De ruimte of het materiaal bevindt zich hoger dan 3,5 meter vanaf een vaste ondergrond.</p>
Destructieve handeling voor identificatie	Nee

Verwijderen

- Zorg voor een veilig beheer. Vermijd het beschadigen van het asbestmateriaal. Controleer de toestand jaarlijks op wijzigingen.
- Hemelwater dat afspoelt van asbestcement daken of gevels kan asbestdeeltjes bevatten. Gebruik het enkel voor gesloten circuits (bv. spoelen toiletten). Reinig na het vervangen van het dak of de gevel de dakgoten en regenwaterput of -ton om asbesthoudend sediment of slib te verwijderen

- Eenvoudige handelingen: mag via doe-het-zelf of door werknemer(s) met opleidingsattest eenvoudige handelingen
De deksteen kan verwijderd worden via eenvoudige handelingen, conform de geldende regelgeving. Bij de verwijdering dient men steeds stofvorming en beschadiging van het materiaal te vermijden. Het gebruik van de correcte PBM's, waaronder minimaal een P3-stofmasker, handschoenen en beschermkledij, is steeds vereist. Het asbestafval moet correct verpakt en afgevoerd worden via een erkende verwerker.
- Eenvoudige handelingen: enkel door erkend asbestverwijderaar
De deksteen kan verwijderd worden via eenvoudige handelingen, conform de geldende regelgeving. Bij de verwijdering dient men steeds stofvorming en beschadiging van het materiaal te vermijden. Het gebruik van

de correcte PBM's, waaronder minimaal een P3-stofmasker, handschoenen en beschermkledij, is steeds vereist. Het asbestafval moet correct verpakt en afgevoerd worden via een erkende verwerker.

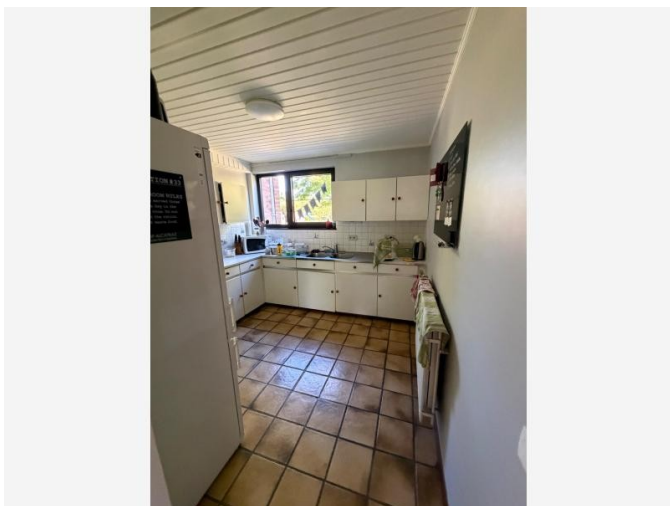
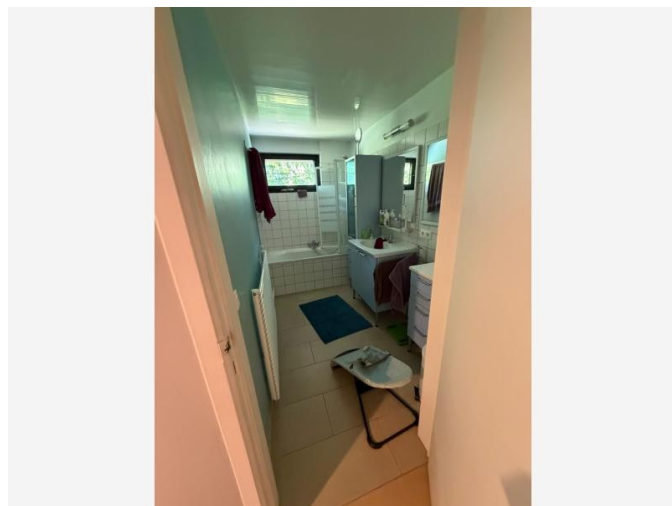
De lijm laag achter de faiencetegels is mogelijk asbestverdacht. Om dit te kunnen uitsluiten is er verder onderzoek en laboanalyse nodig. De tegels bevinden zich in de keuken en badkamer.

Basis voor advies	Beoordeling op basis van expertise met een vaststelling door de asbestdeskundige.
Primaire drager	Binnenwand
(Asbest)materiaal	In-situ afwerkingslagen - Lijm laag
Bindmiddel	Lijm
Gebondenheid bindmiddel	Hecht

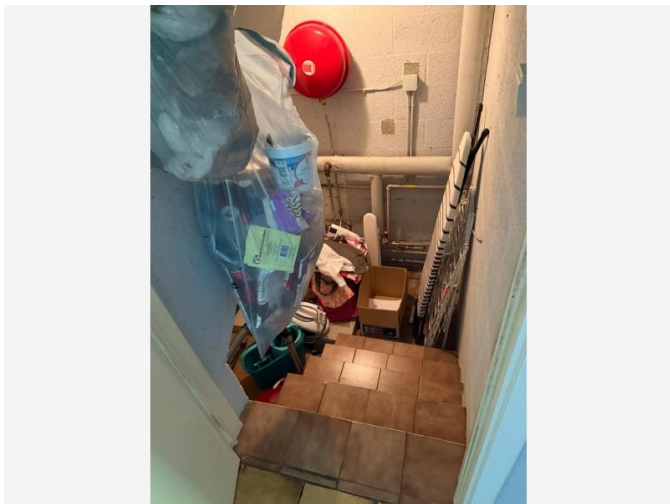
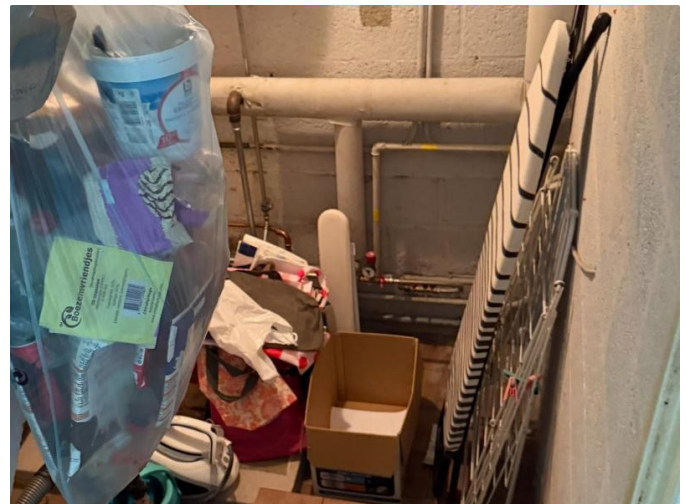
Geen asbest

#	Type	Referentie	Resultaat
6.1	Mengmonster	MM4	Geen asbest

Beschrijving	Leidingisolatie
Omgeving	Binnen
Primaire drager	HVAC infrastructuur en uitrusting
Bindmiddel van materiaal	Weinig of geen bindmiddel (textiel, bevolking, ...)
Gebondenheid op basis van bindmiddel	Niet-hechtgebonden
Hoeveelheid (gewicht - aantal)	<ul style="list-style-type: none">• 3,00 kg - 1 stuk
Totaal gewicht	3,00 kg
Identificatiemethode	Een monstername door de asbestdeskundige met laboanalyse door een asbestlabo.
Destructieve handeling voor identificatie	Nee
Opmerking	De leidingisolatie bevindt zich in de kelder.

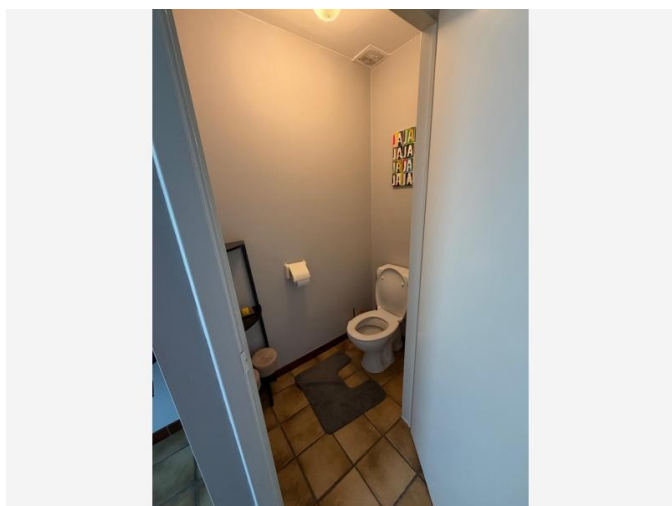
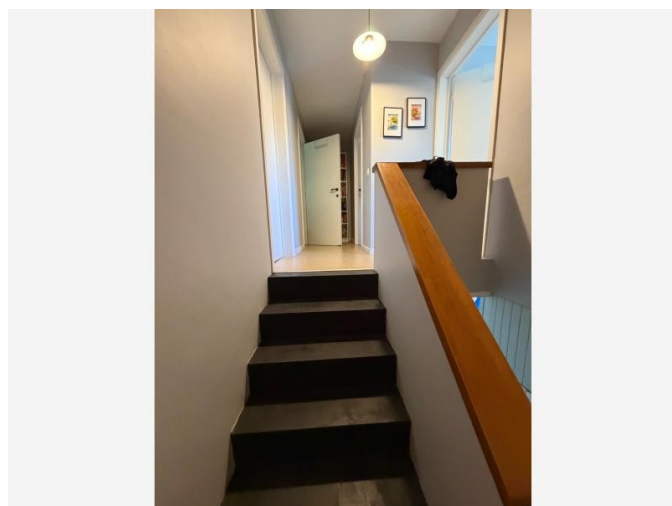
Geen asbest

#	Type	Referentie	Resultaat
7.1	Mengmonster	MM1	Geen asbest
7.2	Mengmonster	MM2	Geen asbest
7.3	Mengmonster	MM3	Geen asbest

Beschrijving	Pleisterwerk
Omgeving	Binnen
Primaire drager	Binnenwand
Bindmiddel van materiaal	Gips - kalk
Gebondenheid op basis van bindmiddel	Niet-hechtgebonden
Hoeveelheid (oppervlakte - dikte - aantal)	• 160,00 m ² - 1,00 cm - 1 stuk
Totaal volume	1,60 m ³
Identificatiemethode	Een monstername door de asbestdeskundige met laboanalyse door een asbestlabo.
Destructieve handeling voor identificatie	Nee

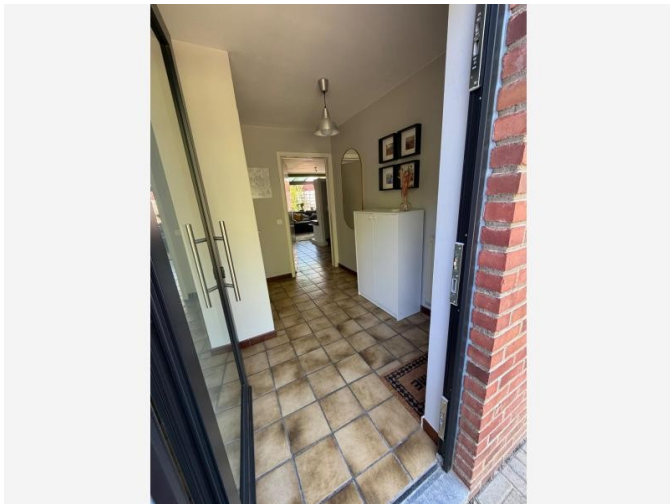
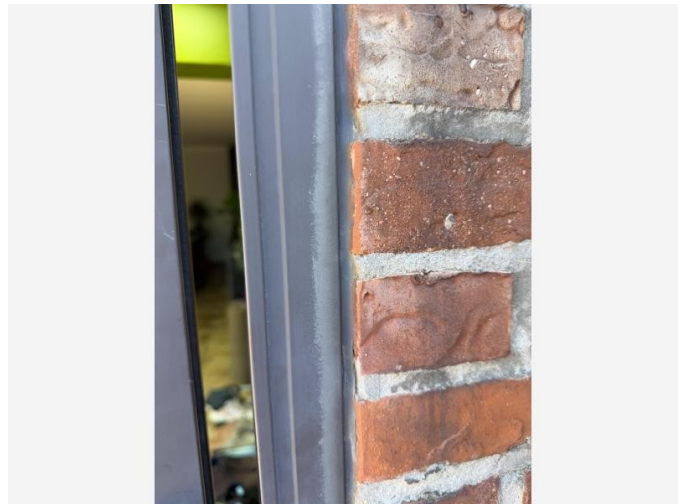
Beschrijving	Notitie	Terug te vinden op plannen
Fiche 8: Mastiek aan ramen	De ramen van de woning werd vernieuwd in 2023.	-
Fiche 9: Dakbedekking	-	Plan 1.1: Adobe Scan 30 apr 2026 Plan 1.2: Boek 30 apr 2026 (1)
