Asbestinventarisatetest

Hamerstraat 61/1, 2800 Mechelen

Attestnummer : **20260602-000379.000**

Uitgegeven op : **02.06.2026**

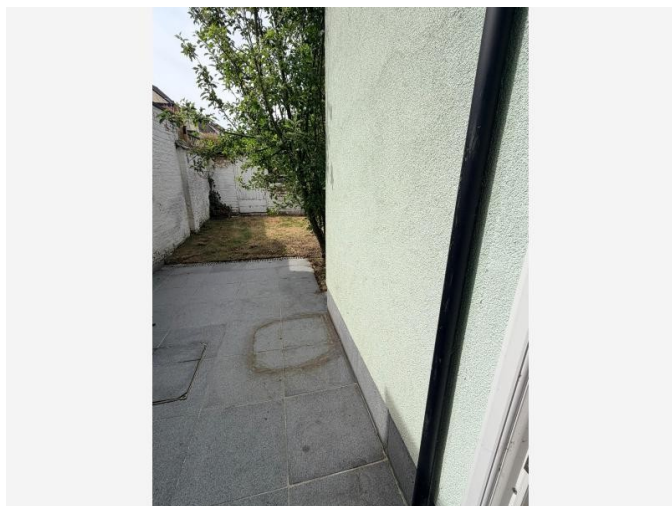
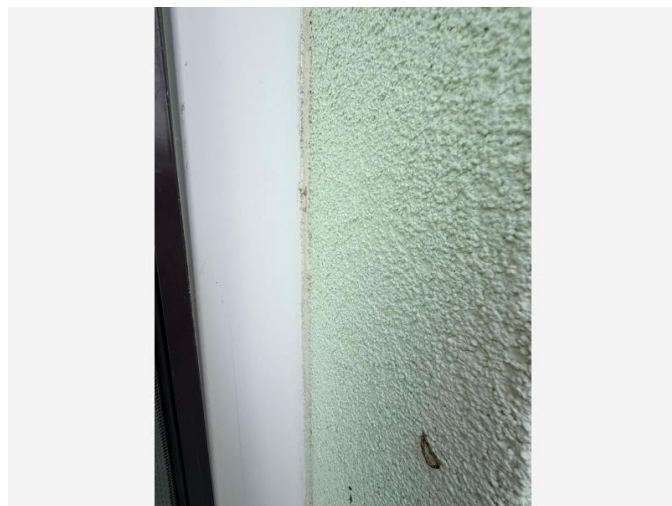
Er kon een factuur worden voorgelegd dat de cementering en crepi afwerkingslaag in 2016 is aangebracht bij de renovatie van de gevels en daken. Niet asbestverdacht.

Basis voor advies	Beoordeling op basis van een bewijsdocument.
-------------------	--

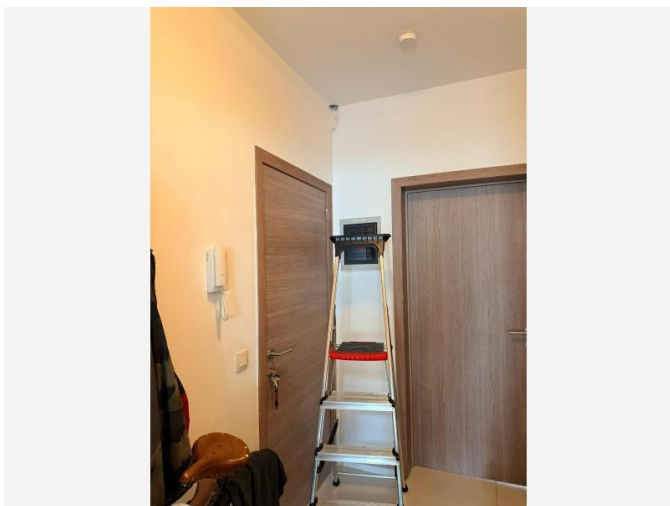
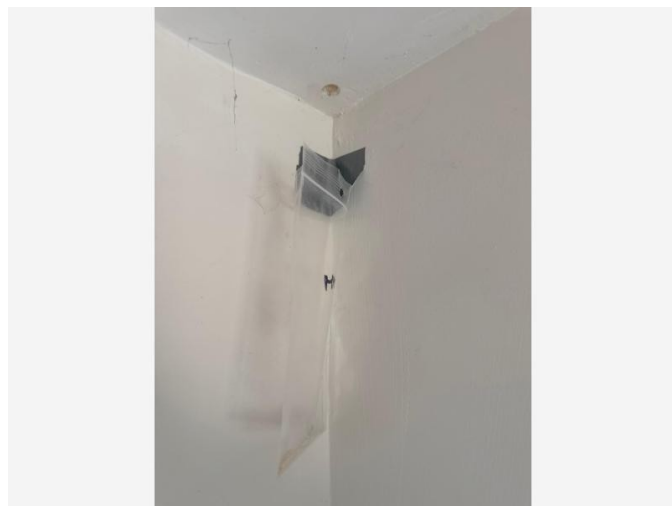
Fiche 2: Pleisterwerk - plafonds

Conclusie

Geen asbest

#	Type	Referentie	Resultaat
2.1	Mengmonster	MM02	Geen asbest

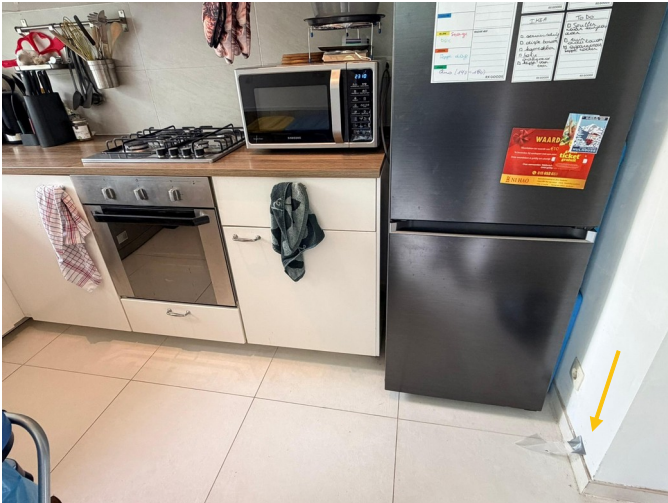
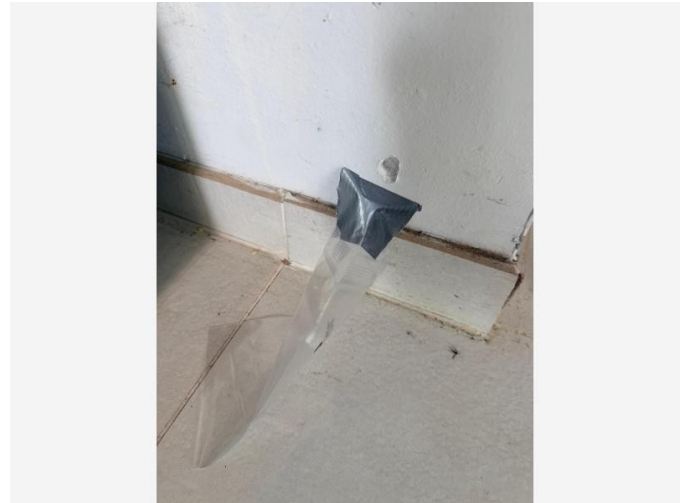
Fiche 3: Pleisterwerk - muren

Conclusie

Geen asbest

#	Type	Referentie	Resultaat
3.1	Mengmonster	MM01	Geen asbest

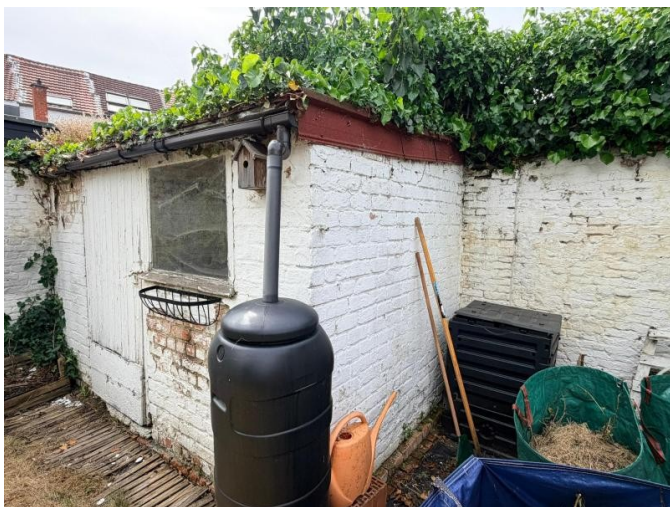
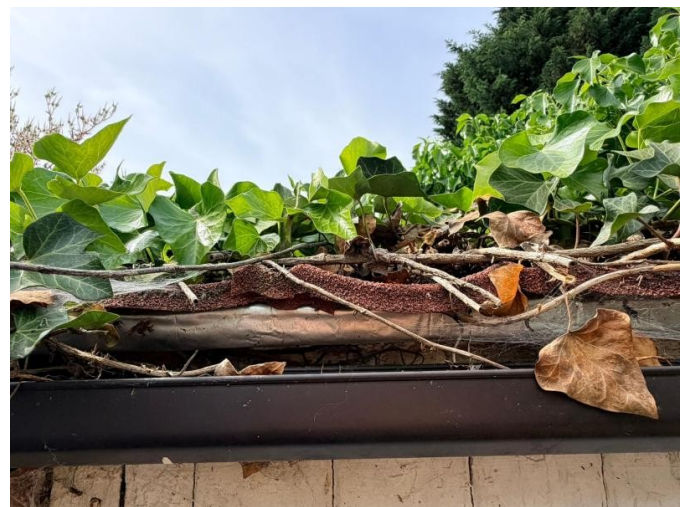
Beschrijving	Notitie	Terug te vinden op plannen
Fiche 4: Tuinhuis	Tuinhuis bestaande uit bakstenen muren en metalen dakpanplaten - niet asbestverdacht.	Plan 2.1: Bijgebouw plan
Fiche 5: Materialen aan de stookketel	Recent geplaatste gasketel Junkers - niet asbestverdacht.	Plan 1.3: Plan - Hamerstraat 61 b1
Fiche 6: Afdichtingsmateriaal aan schrijnwerk	De ramen en deuren zijn vernieuwd en vertonen siliconen afdichtingsmateriaal - niet asbestverdacht.	Plan 1.3: Plan - Hamerstraat 61 b1
