Asbestinventarisatetest

Zemstseweg 68, 2811 Mechelen

Attestnummer : 20260609-000475.000

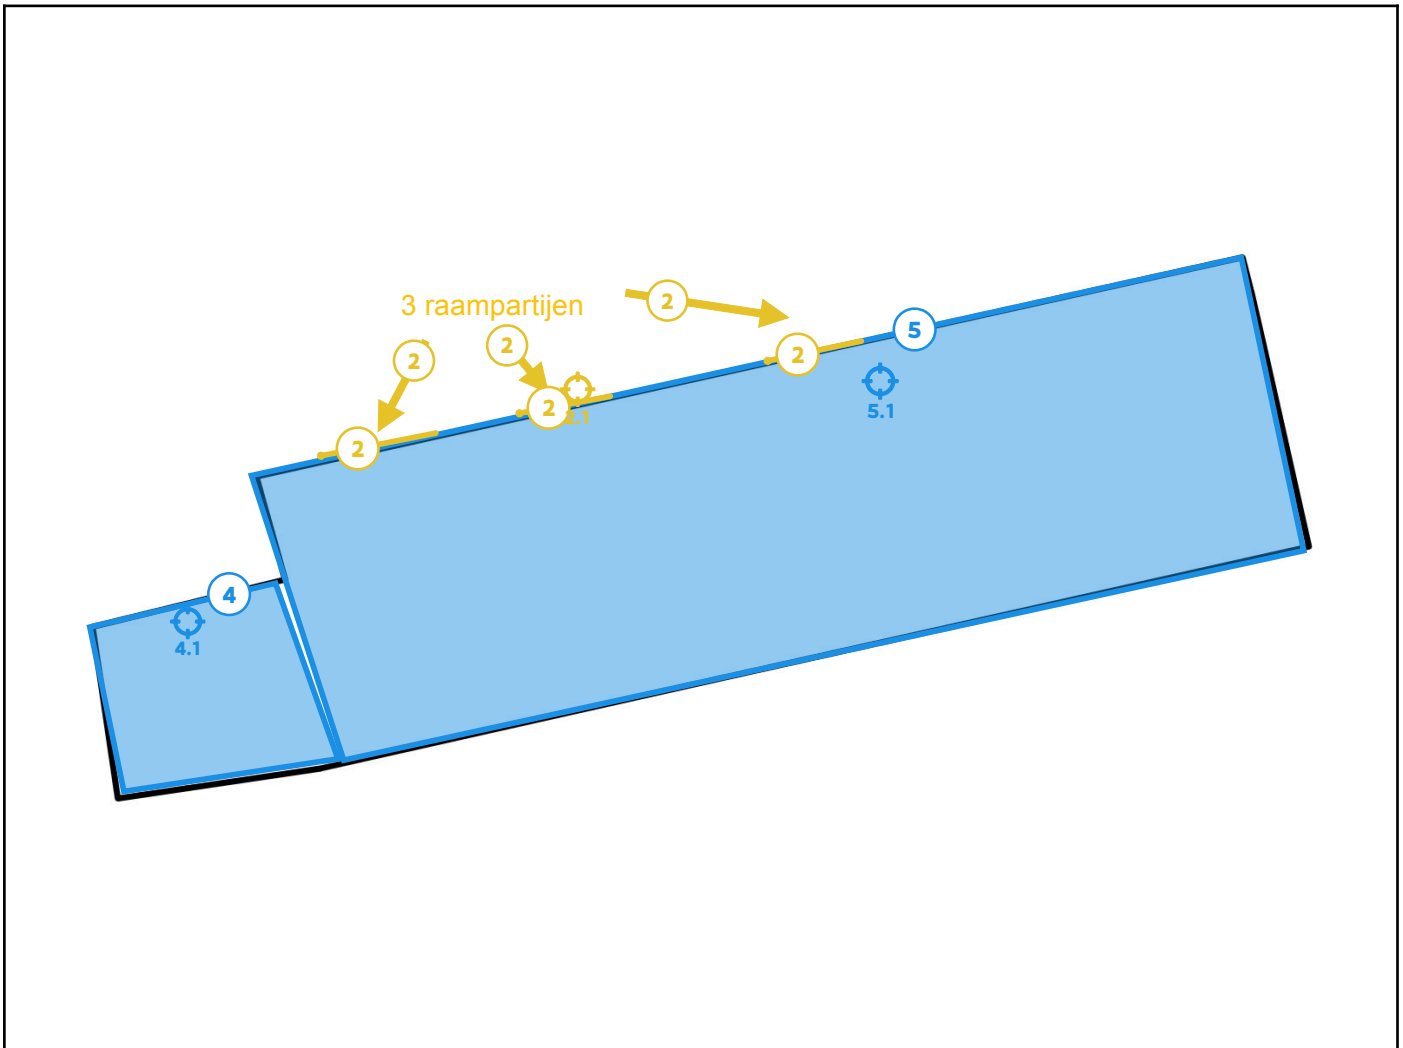
Plan 4.1: Bijgebouw plan

Beschrijving	Type	Actie
2. Garage - Afdichtingsmateriaal	Asbestmateriaal	Zorgvuldig beheren
2.1 Code: MM04	Puntmonster	-
4. Tuinhuis - shingles	Geen asbest	-
4.1 Code: MM07	Puntmonster	-
5. Garage - dakbedekking - roofing	Geen asbest	-
5.1 Code: MM06	Puntmonster	-

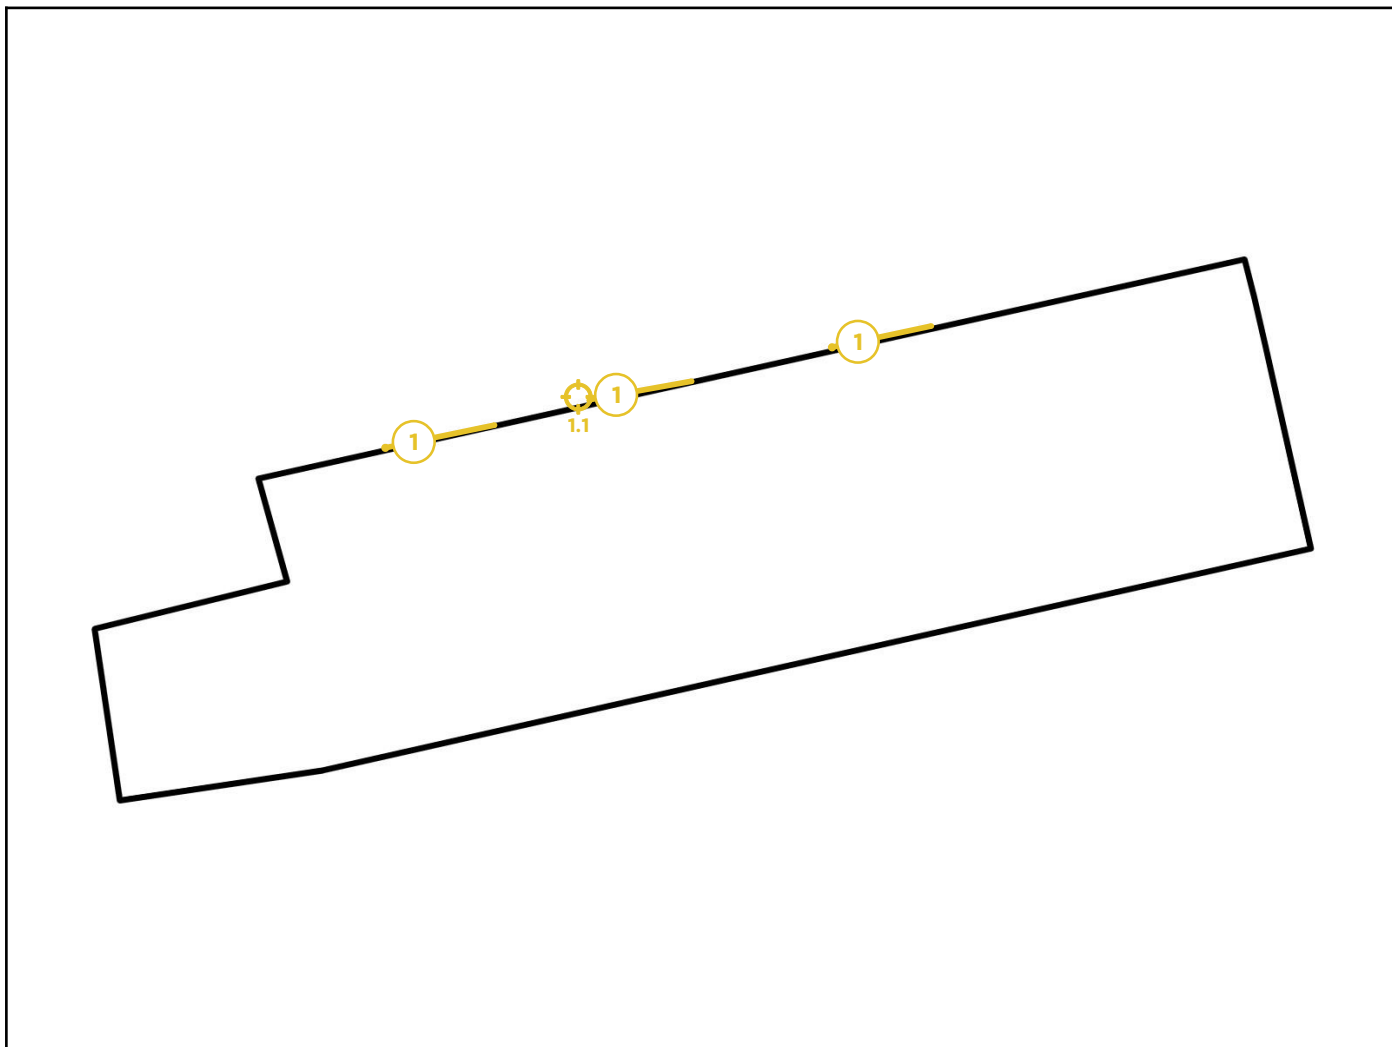
Plan 4.2: Bijgebouw plan

Beschrijving	Type	Actie
1. Garage - Raamtabletten	Asbestmateriaal	Zorgvuldig beheren
1.1 Code: MM05	Puntmonster	-

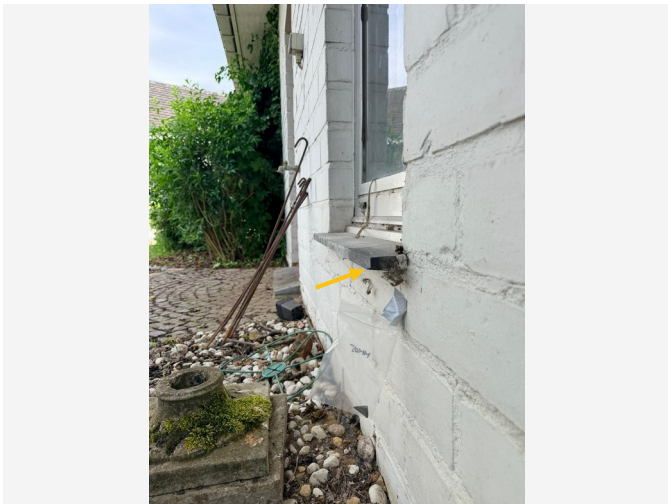
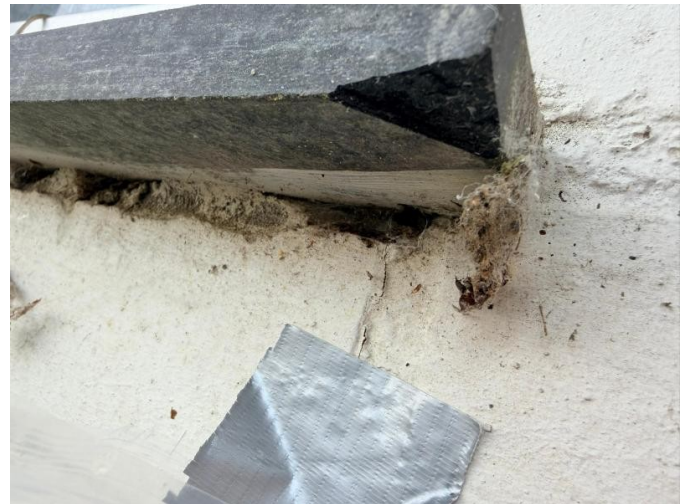
Het asbestmateriaal valt onder de mijlpaal van 2040.

Eindbeoordeling materiaalrisico	Laag materiaalrisico en/of verlaagde kans op vezelvrijgave
---------------------------------	--

#	Type	Referentie	Resultaat
1.1	Puntmonster	MM05	Chrysotiel

Beschrijving	Garage - Raamtabletten
Omgeving	Buiten
Primaire drager	Wandopening verticaal (raam, deur, ...)
Asbestmateriaal	Plaat, paneel, tablet - Type Massal
Bindmiddel van asbestmateriaal	Cement
Gebondenheid op basis van bindmiddel	Hecht
Hoeveelheid (oppervlakte - dikte - aantal)	<ul style="list-style-type: none">• 0,20 m² - 2,00 cm - 3 stuks
Totaal volume	0,012 m ³
Eenvoudig bereikbaar	Ja
Bevestigingswijze	<ul style="list-style-type: none">• Geklemd
Identificatiemethode	Een monstername door de asbestdeskundige met laboanalyse door een asbestlabo.
Destructieve handeling voor identificatie	Nee
Opmerking	Raamtabletten aan de garage.

- Zorg voor een veilig beheer. Vermijd het beschadigen van het asbestmateriaal. Controleer de toestand jaarlijks op wijzigingen.

- Eenvoudige handelingen: mag via doe-het-zelf of door werknemer(s) met opleidingsattest eenvoudige handelingen
Indien het asbestverdachte materiaal volledig intact is en er geen vrije asbestvezels zichtbaar zijn, voorziet de wet geen verplichting om deze asbestverdachte toepassing te laten verwijderen door een firma met een opleidingsattest eenvoudige handelingen.

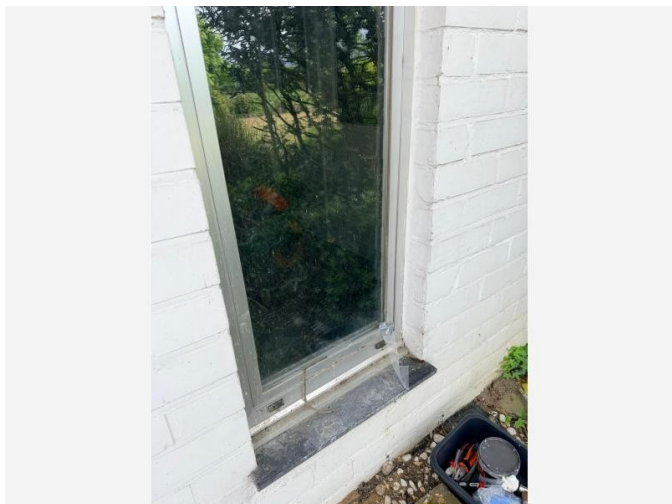
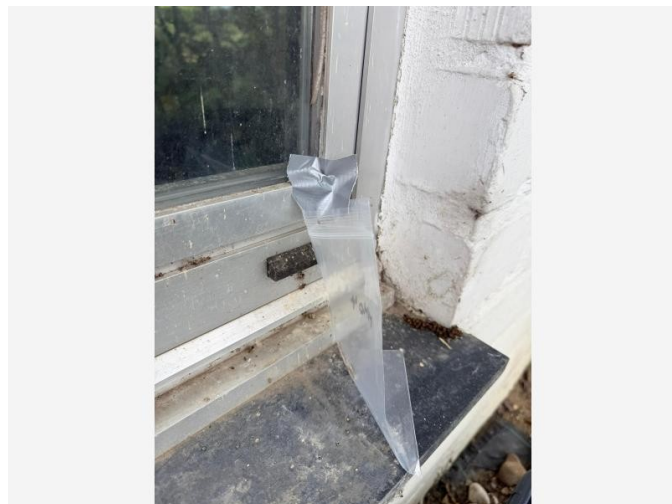
Het asbestmateriaal valt onder de mijlpaal van 2040.

Eindbeoordeling materiaalrisico	Laag materiaalrisico en/of verlaagde kans op vezelvrijgave
---------------------------------	--

#	Type	Referentie	Resultaat
2.1	Puntmonster	MM04	Chrysotiel

Beschrijving	Garage - Afdichtingsmateriaal
Omgeving	Buiten
Primaire drager	Wandopening verticaal (raam, deur, ...)
Asbestmateriaal	In-situ afwerkingslagen - Pasta, stopverf, voegsel, stopsel, vulsel, mastiek, katten, ...
Bindmiddel van asbestmateriaal	Kitten, mastiek, pasta
Gebondenheid op basis van bindmiddel	Hecht
Hoeveelheid (lengte - aantal)	<ul style="list-style-type: none">• 4,00 m - 3 stuks
Totale lengte	12,00 m
Eenvoudig bereikbaar	Ja
Bevestigingswijze	<ul style="list-style-type: none">• Verlijmd, ingegoten, versmeerd
Identificatiemethode	Een monstername door de asbestdeskundige met laboanalyse door een asbestlabo.
Destructieve handeling voor identificatie	Nee
Opmerking	De vermelde lengtes, oppervlaktes, diktes, gewicht en volumes betreffen een beredeende schatting. Er worden geen rechten verleend aan deze oppervlaktes/diktes/gewicht/ volumes.

- Zorg voor een veilig beheer. Vermijd het beschadigen van het asbestmateriaal. Controleer de toestand jaarlijks op wijzigingen.

- Eenvoudige handelingen: mag via doe-het-zelf of door werknemer(s) met opleidingsattest eenvoudige handelingen
Voor ramen met asbesthoudende mastiek / stopverf voorziet de wet geen verplichting om deze asbesthoudende toepassing te laten verwijderen door een firma met een opleidingsattest eenvoudige handelingen. U mag, in principe, ongeacht beschadigingen of vrije asbestvezels, deze asbesttoepassing zelf verwijderen met inachtneming van de nodige veiligheidsmaatregelen om uzelf en uw omgeving te beschermen (dragen van mondkap FFP3, handschoenen, wegwerpoverall met beschermingsgraad CAT III type 5,6) en afspoelbaar schoeisel.

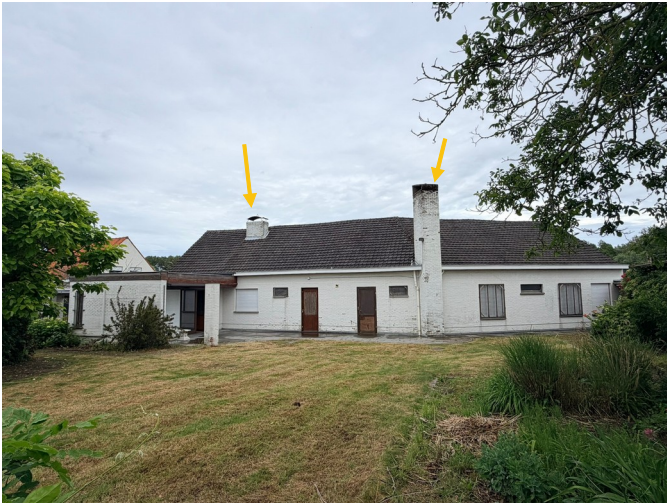
Situeringfoto

Tijdelijke beperking

Reden: Het te onderzoeken materiaal situeert zich hoger dan 3,50 m te rekenen vanaf een veilige ondergrond

Uitleg van de asbestdeskundige: De beide schouwen zijn gemetst en vertonen - gezien vanop de grond - geen asbestverdachte (bv asbestcementen buis of bitumen) materialen; echter, gezien de hoogte >3.5m kon geen inspectie gebeuren van dichtbij. Er wordt aangeraden bij werken om deze schouwen te laten inspecteren of er alsnog verdachte materialen zijn gebruikt geweest.

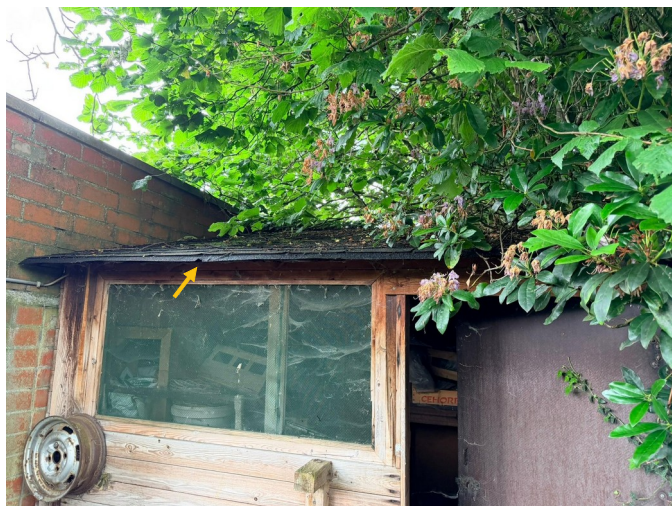
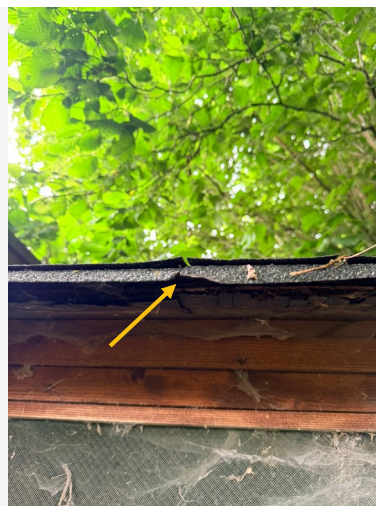
Fiche 4: Tuinhuis - shingles

Geen asbest

#	Type	Referentie	Resultaat
4.1	Puntmonster	MM07	Geen asbest

Beschrijving	Tuinhuis - shingles
Omgeving	Buiten
Primaire drager	Plat dak
Bindmiddel van materiaal	Bitumen (roofing, teer, asfalt)
Gebondenheid op basis van bindmiddel	Hecht
Hoeveelheid (oppervlakte - aantal)	<ul style="list-style-type: none">• 20,00 m² - 1 stuk
Totale oppervlakte	20,00 m ²
Identificatiemethode	Een monstername door de asbestdeskundige met laboanalyse door een asbestlabo.
Destructieve handeling voor identificatie	Nee
Opmerking	Houten constructie met houten daklatten en shingles als dakbedekking.

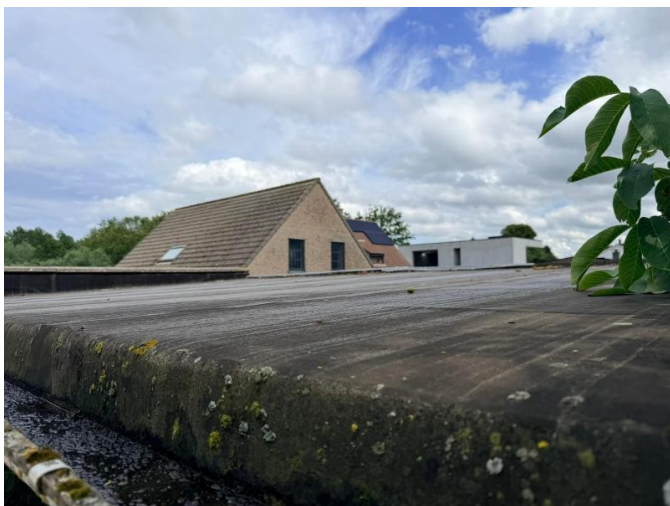
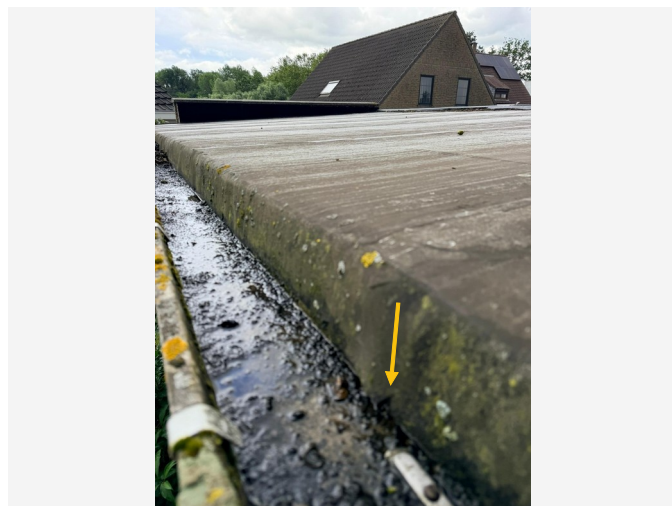
Fiche 5: Garage - dakbedekking - roofing

Geen asbest

#	Type	Referentie	Resultaat
5.1	Puntmonster	MM06	Geen asbest

Beschrijving	Garage - dakbedekking - roofing
Omgeving	Buiten
Primaire drager	Plat dak
Bindmiddel van materiaal	Bitumen (roofing, teer, asfalt)
Gebondenheid op basis van bindmiddel	Hecht
Hoeveelheid (oppervlakte - aantal)	• 70,00 m ² - 1 stuk
Totale oppervlakte	70,00 m ²
Identificatiemethode	Een monstername door de asbestdeskundige met laboanalyse door een asbestlabo.
Destructieve handeling voor identificatie	Nee
Opmerking	De vermelde lengtes, oppervlaktes, diktes, gewicht en volumes betreffen een bereedeneerde schatting. Er worden geen rechten verleend aan deze oppervlaktes/diktes/gewicht/ volumes.

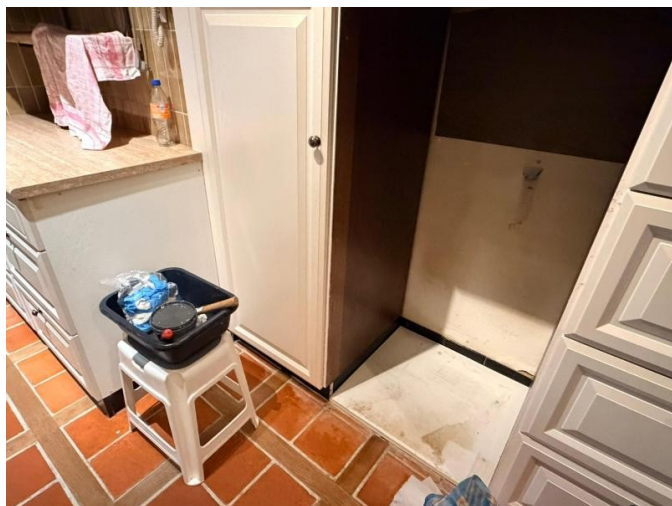
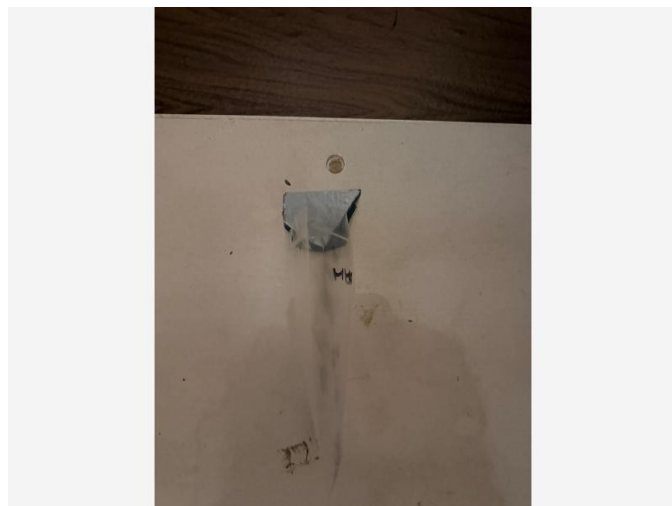
Geen asbest

#	Type	Referentie	Resultaat
6.1	Mengmonster	MM01	Geen asbest

Beschrijving	Hoofdgebouw - Pleisterwerk - wanden
Omgeving	Binnen
Primaire drager	Binnenwand
Bindmiddel van materiaal	Gips - kalk
Gebondenheid op basis van bindmiddel	Niet-hechtgebonden
Hoeveelheid (oppervlakte - dikte - aantal)	• 553,00 m ² - 0,20 cm - 1 stuk
Totaal volume	1,106 m ³
Identificatiemethode	Een monstername door de asbestdeskundige met laboanalyse door een asbestlabo.
Destructieve handeling voor identificatie	Nee
Opmerking	<p>Monstername volgens IP2; natte ruimte (keuken), trappenhal (kelder), stookruimte en droge ruimte (slaapkamer).</p> <p>De hoeveelheid pleisterwerk vermeld in deze fiche is een benadering. Om de juiste hoeveelheid te bepalen dient er een doorgedreven opmeting en destructief onderzoek plaats te vinden om de dikte van het pleisterwerk te bepalen en tevens de plaatsen te detecteren waar pleisterwerk ontbreekt. Dit kadert momenteel niet in onze opdracht.</p>

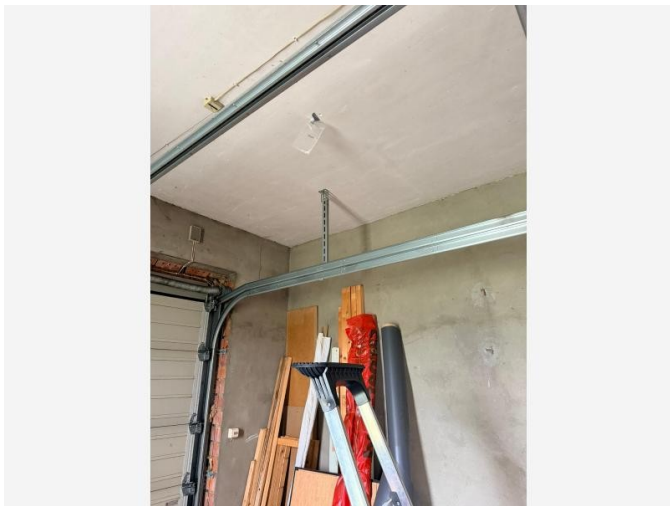
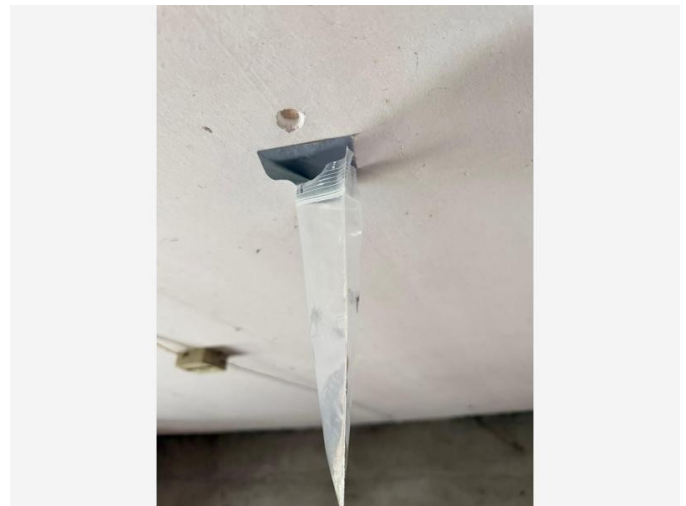
Geen asbest

#	Type	Referentie	Resultaat
7.1	Mengmonster	MM02	Geen asbest

Beschrijving	Hoofdgebouw - Pleisterwerk - plafonds
Omgeving	Binnen
Primaire drager	Plafond
Bindmiddel van materiaal	Gips - kalk
Gebondenheid op basis van bindmiddel	Niet-hechtgebonden
Hoeveelheid (oppervlakte - dikte - aantal)	• 65,00 m ² - 0,20 cm - 1 stuk
Totaal volume	0,13 m ³
Identificatiemethode	Een monstername door de asbestdeskundige met laboanalyse door een asbestlabo.
Destructieve handeling voor identificatie	Nee
Opmerking	<p>Monstername volgens IP2; natte ruimte (keuken), stookruimte (vezelplaat -> geen pleister), trappenhal (kelder: vezelplaat) en droge ruimte (inkomhal).</p> <p>De hoeveelheid pleisterwerk vermeld in deze fiche is een benadering. Om de juiste hoeveelheid te bepalen dient er een doorgedreven opmeting en destructief onderzoek plaats te vinden om de dikte van het pleisterwerk te bepalen en tevens de plaatsen te detecteren waar pleisterwerk ontbreekt. Dit kadert momenteel niet in onze opdracht.</p>

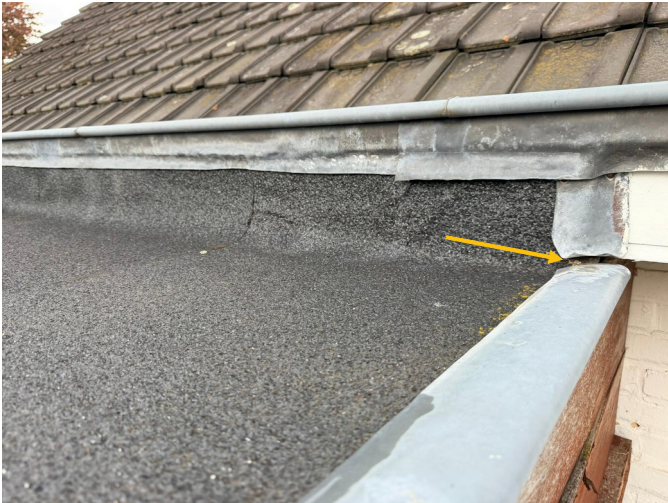
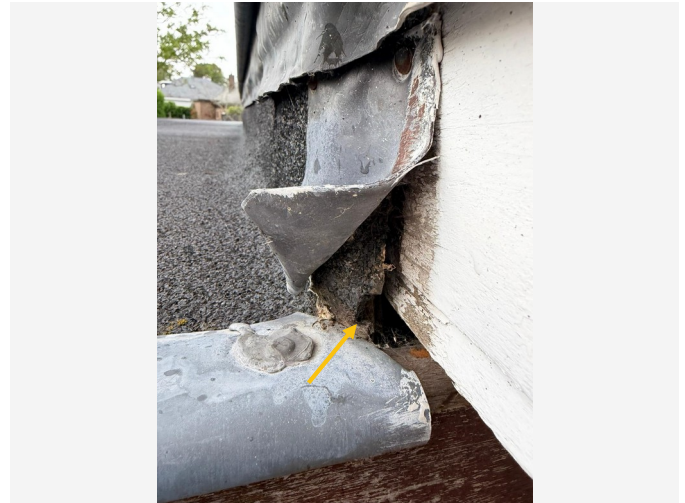
Fiche 8: Hoofdgebouw - plat dak - roofing

Geen asbest

#	Type	Referentie	Resultaat
8.1	Puntmonster	MM03	Geen asbest

Beschrijving	Hoofdgebouw - plat dak - roofing
Omgeving	Buiten
Primaire drager	Plat dak
Bindmiddel van materiaal	Bitumen (roofing, teer, asfalt)
Gebondenheid op basis van bindmiddel	Hecht
Hoeveelheid (oppervlakte - aantal)	<ul style="list-style-type: none">• 40,00 m² - 1 stuk
Totale oppervlakte	40,00 m ²
Identificatiemethode	Een monstername door de asbestdeskundige met laboanalyse door een asbestlabo.
Destructieve handeling voor identificatie	Nee
Opmerking	Het plat dak met roofing zag er zeer recent uit; echter, er waren geen facturen aanwezig om de leeftijd aan te tonen. Er kan geen uitspraak worden over eventuele onderliggende lagen onder de zichtbare roofing.
