# Asbestinventarisatetest

Stationsstraat 184, 2590 Berlaar

Attestnummer : 20260623-000352.000

Uitgegeven op : 23.06.2026

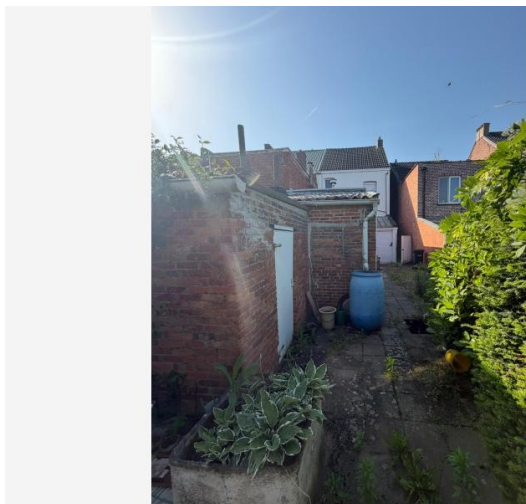
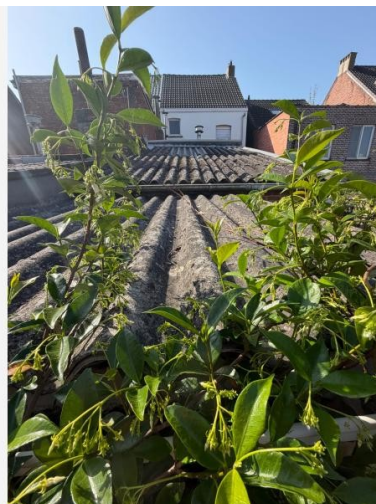
Het asbestmateriaal valt onder de mijlpaal van 2040.

**Dringend verwijderen**

| Eindbeoordeling materiaalrisico | Hoog materiaalrisico en/of hoge kans op vezelvrijgave |

| Asbestsoort (vezeltype) | Crocidoliet aanwezig |
| Toestand van het materiaal | Matig beschadigd, matig verweerd |

| Beschrijving | Golfplaten dak achterbouw |

- Zorg voor een veilig beheer. Vermijd het beschadigen van het asbestmateriaal. Controleer de toestand jaarlijks op wijzigingen.
- Hemelwater dat afspoelt van asbestcement daken of gevels kan asbestdeeltjes bevatten. Gebruik het enkel voor gesloten circuits (bv. spoelen toiletten). Reinig na het vervangen van het dak of de gevel de dakgoten en regenwaterput of -ton om asbesthoudend sediment of slib te verwijderen

- Eenvoudige handelingen: mag via doe-het-zelf of door werknemer(s) met opleidingsattest eenvoudige handelingen  
De asbesttoepassing mag verwijderd worden door een doe-het-zelver. Zorg ervoor dat de toepassing niet breekt en draag steeds nodige PBM's. Het dient ook op de correcte manier afgevoerd te worden.

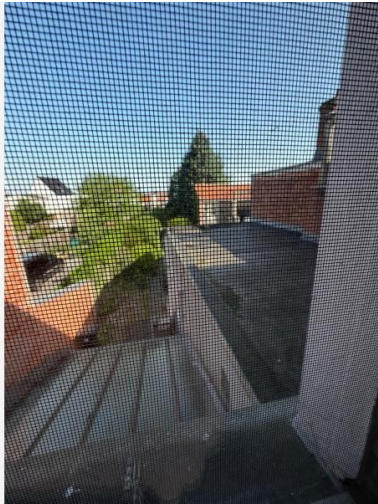
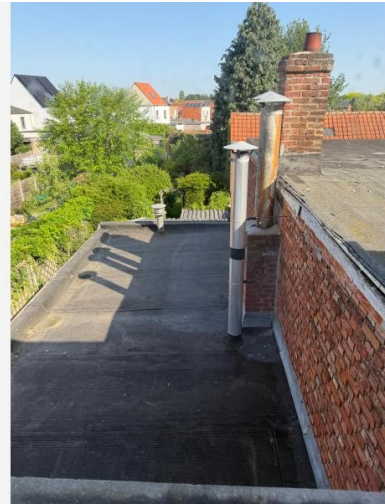
Het asbestmateriaal valt onder de mijlpaal van 2040.

Verwijderen

| Eindbeoordeling materiaalrisico | Verhoogd materiaalrisico en/of verhoogde kans op vezelvrijgave |

| Toestand van het materiaal | Matig beschadigd, matig verweerd |

| Beschrijving | Roofing plat dak |
| Opmerking | Gezien de leeftijd van het gebouw, is de roofing alsook de onderlaag mogelijks asbest houdend. Om dit volledig te kunnen uitsluiten dienen er bijkomende stalen te worden genomen. |

- Zorg voor een veilig beheer. Vermijd het beschadigen van het asbestmateriaal. Controleer de toestand jaarlijks op wijzigingen.
- Hemelwater dat afspoelt van asbestcement daken of gevels kan asbestdeeltjes bevatten. Gebruik het enkel voor gesloten circuits (bv. spoelen toiletten). Reinig na het vervangen van het dak of de gevel de dakgoten en regenwaterput of -ton om asbesthoudend sediment of slib te verwijderen

- Eenvoudige handelingen: mag via doe-het-zelf of door werknemer(s) met opleidingsattest eenvoudige handelingen  
De toepassing mag verwijderd worden door een doe-het-zelver. Zorg ervoor dat de asbesttoepassing niet beschadigd wordt en draag steeds de nodige PBM's.
- Eenvoudige handelingen: enkel door erkend asbestverwijderaar  
Zorg ervoor dat de asbesttoepassing niet beschadigd wordt en draag steeds de nodige PBM's.

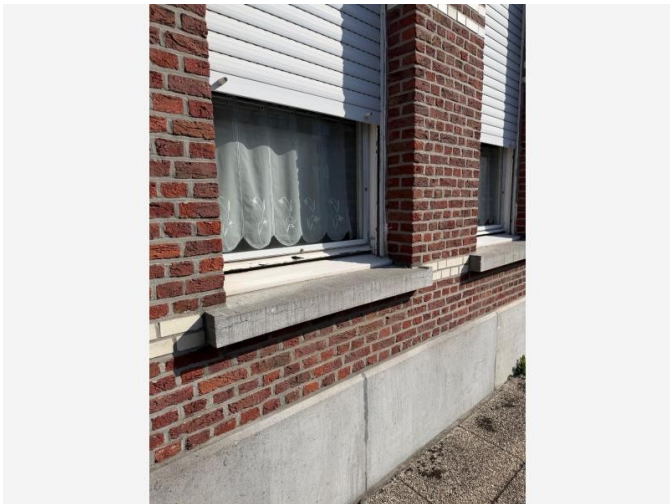
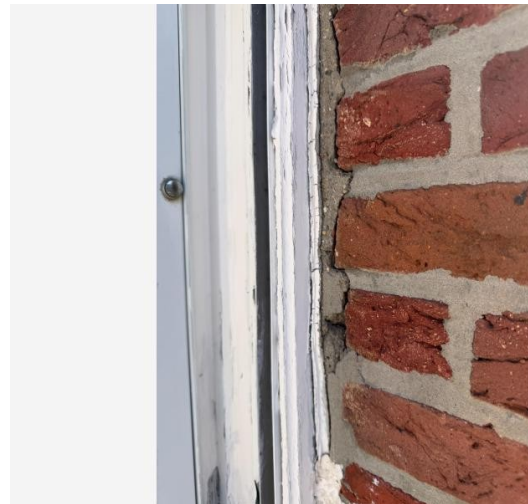
Het asbestmateriaal valt onder de mijlpaal van 2040.

Verwijderen

| Eindbeoordeling materiaalrisico | Verhoogd materiaalrisico en/of verhoogde kans op vezelvrijgave |

| Toestand van het materiaal | Matig beschadigd, matig verweerd |

| # | Type | Referentie | Resultaat |
|---|---|---|---|
| 3.1 | Puntmonster | PM1 | Chrysotiel |

| Beschrijving | Mastiek een ramen |

- Zorg voor een veilig beheer. Vermijd het beschadigen van het asbestmateriaal. Controleer de toestand jaarlijks op wijzigingen.
- Verwijder dit asbestmateriaal zo snel mogelijk. Volg de toestand goed op.

- Eenvoudige handelingen: mag via doe-het-zelf of door werknemer(s) met opleidingsattest eenvoudige handelingen  
De asbesttoepassing mag verwijderd worden door een doe-het-zelver of een werknemer(s) met een opleidingsattest. Draag steeds de nodige PMB's en zorg voor een correcte afvoer van het asbest materiaal.
- Eenvoudige handelingen: enkel door erkend asbestverwijderaar  
Draag steeds de nodige PMB's en zorg voor een correcte afvoer van het asbest materiaal.

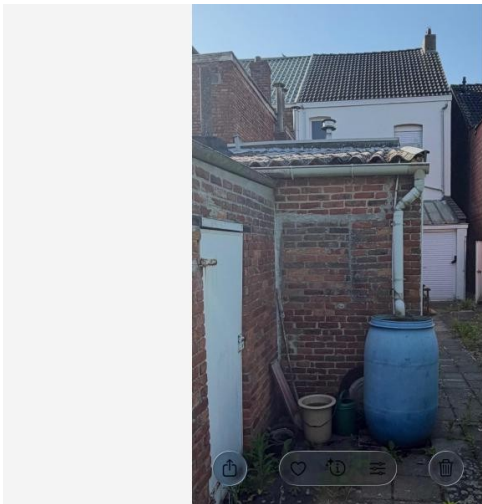
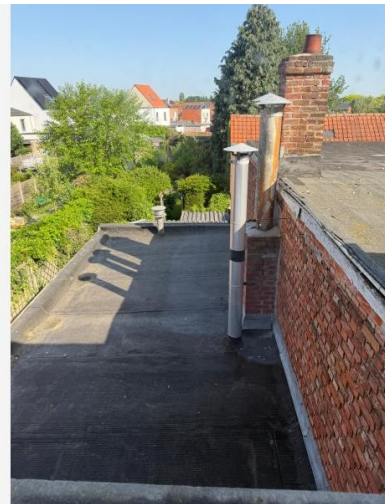
Het asbestmateriaal valt onder de mijlpaal van 2040.

Verwijderen

| Eindbeoordeling materiaalrisico | Verhoogd materiaalrisico en/of verhoogde kans op vezelvrijgave |

| Asbestsoort (vezeltype) | Crocidoliet aanwezig |
| Toestand van het materiaal | Matig beschadigd, matig verweerd |

| Beschrijving | Schouwpijp op plat dak |

- Zorg voor een veilig beheer. Vermijd het beschadigen van het asbestmateriaal. Controleer de toestand jaarlijks op wijzigingen.

- Eenvoudige handelingen: mag via doe-het-zelf of door werknemer(s) met opleidingsattest eenvoudige handelingen  
Dit mag verwijderd worden door een doe-het-zelver. Zorg ervoor dat de asbesttoepassing niet breekt, voer het op de correcte manier af en draag steeds de nodige PBM's.

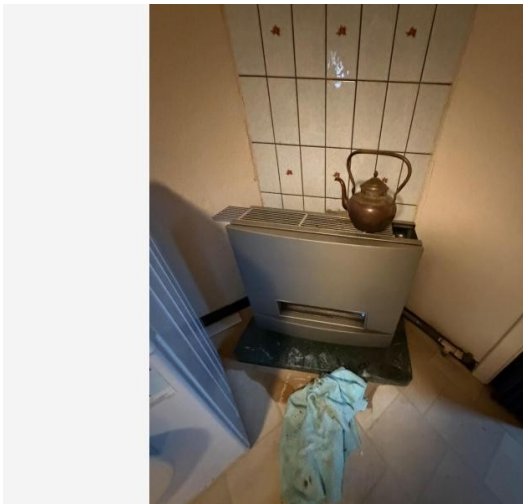
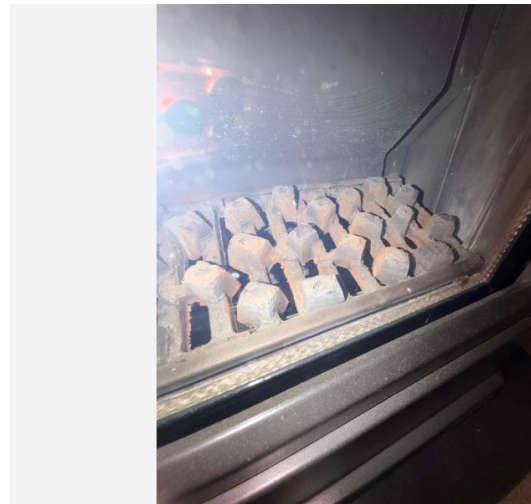
Het asbestmateriaal valt onder de mijlpaal van 2034.

Verwijderen

| Eindbeoordeling materiaalrisico | Verhoogd materiaalrisico en/of verhoogde kans op vezelvrijgave |

| Gebondenheid | Categorie 3: niet-hechtgebonden met weinig of geen matrix |
| Asbestconcentratie | Hoog ( $\geq 50\%$ ) |

| Beschrijving | Koord in Kachels |
| Opmerking | Er zijn 2 kachels aanwezig. |

- Zorg voor een veilig beheer. Vermijd het beschadigen van het asbestmateriaal. Controleer de toestand jaarlijks op wijzigingen.

- Eenvoudige handelingen: mag via doe-het-zelf of door werknemer(s) met opleidingsattest eenvoudige handelingen  
De toepassing mag verwijderd worden door een doe-het-zelver. Zorg ervoor dat de asbesttoepassing niet beschadigd wordt en draag steeds de nodige PBM's.

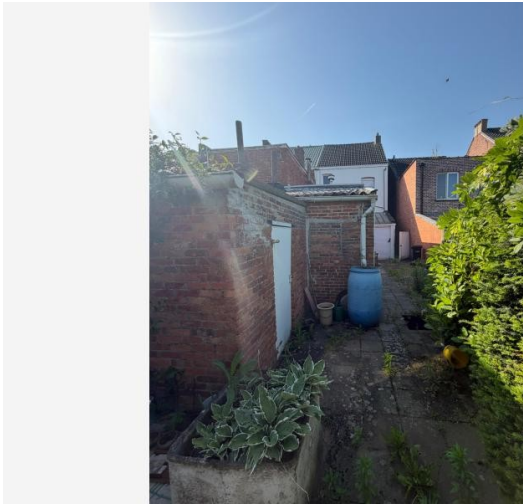
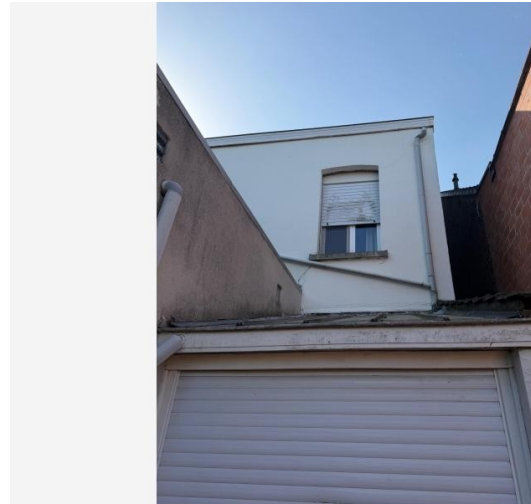
Het asbestmateriaal valt onder de mijlpaal van 2040.

Verwijderen

- Zorg voor een veilig beheer. Vermijd het beschadigen van het asbestmateriaal. Controleer de toestand jaarlijks op wijzigingen.
- Hemelwater dat afspoelt van asbestcement daken of gevels kan asbestdeeltjes bevatten. Gebruik het enkel voor gesloten circuits (bv. spoelen toiletten). Reinig na het vervangen van het dak of de gevel de dakgoten en regenwaterput of -ton om asbesthoudend sediment of slib te verwijderen

- Eenvoudige handelingen: mag via doe-het-zelf of door werknemer(s) met opleidingsattest eenvoudige handelingen  
Deze asbesttoepassing mag verwijderd worden door een doe-het-zelver. Zorg steeds voor een correcte afvoer van het materiaal, draag de nodige PBM's.

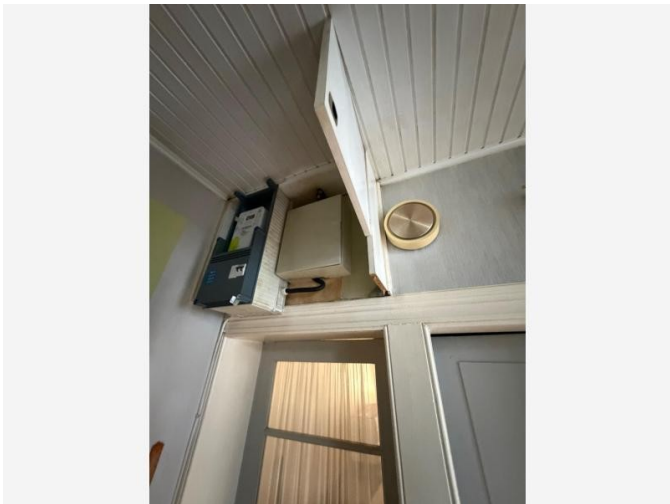
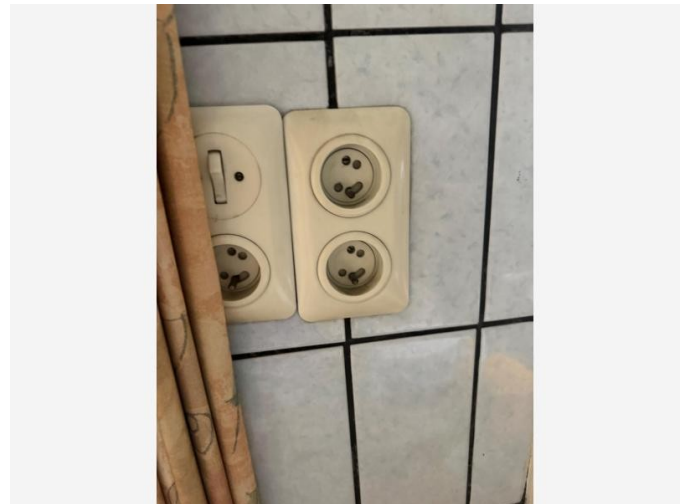
| Opmerking | Hoeveelheden dienen steeds ter plaatse te worden gecontroleerd. Er zijn enkele verdachte schakelaars aanwezig in de woning + de zekeringkast. |

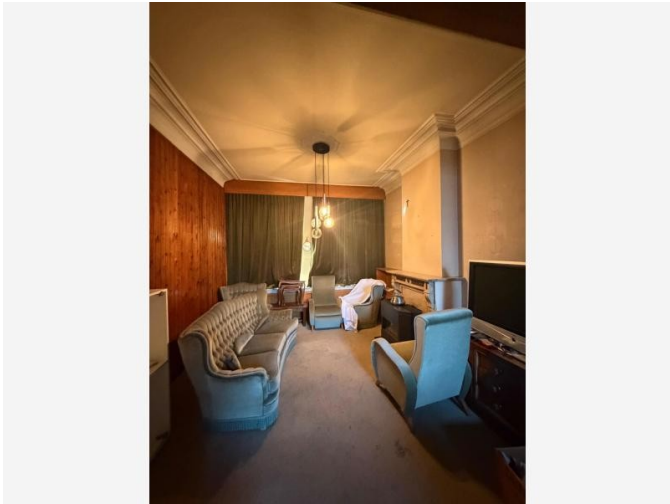
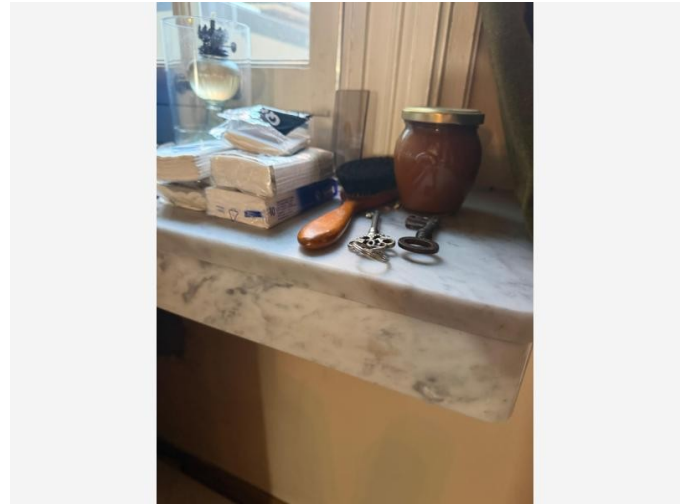
| Opmerking | Hoeveelheden dienen steeds ter plaatse te worden gecontroleerd. |

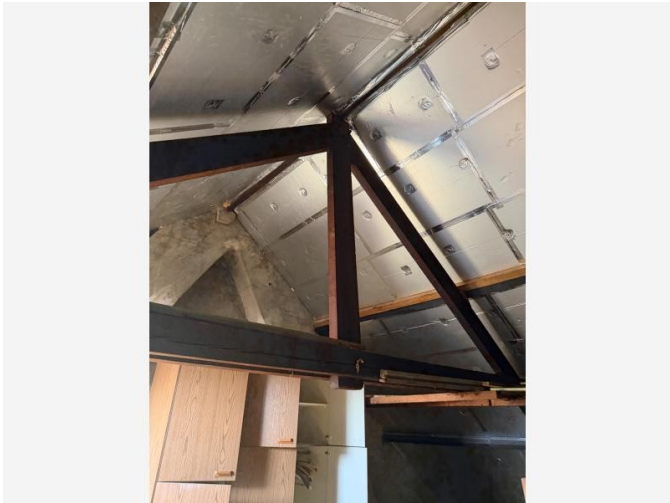
Situeringfoto

| Karakterisatie | Asbest (verdacht) |
