Asbestinventarisatetest

Coxiestraat 22, 2800 Mechelen

Attestnummer : 20260510-000176.000

Niet-asbestveilig

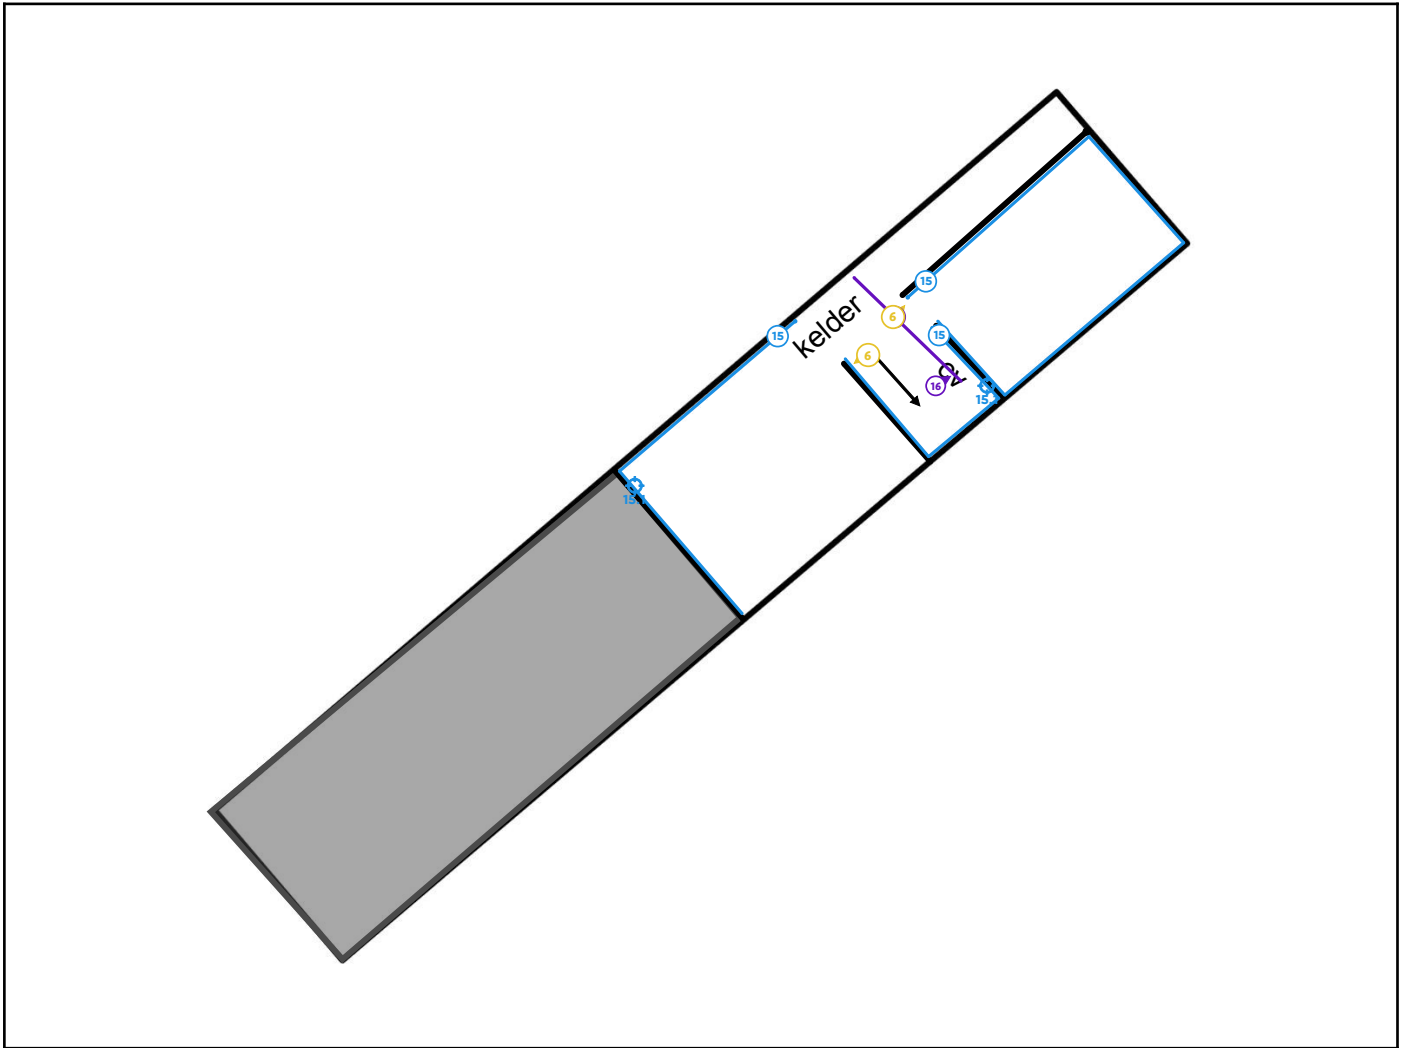
Plan 1.1: A1 - Kelder

Beschrijving	Type	Actie
6. Elektrische toepassingen	Asbestmateriaal	Zorgvuldig beheren
15. Cementering van de binnenwanden van de kelder	Geen asbest	-
15.1 Code: A1-2.1	Mengmonster	-
16. CV-ketel Itho Daalderop	Overige ruimte of materiaal	-
19. Rookgaskanaal van de cv-ketel	Overige ruimte of materiaal	-

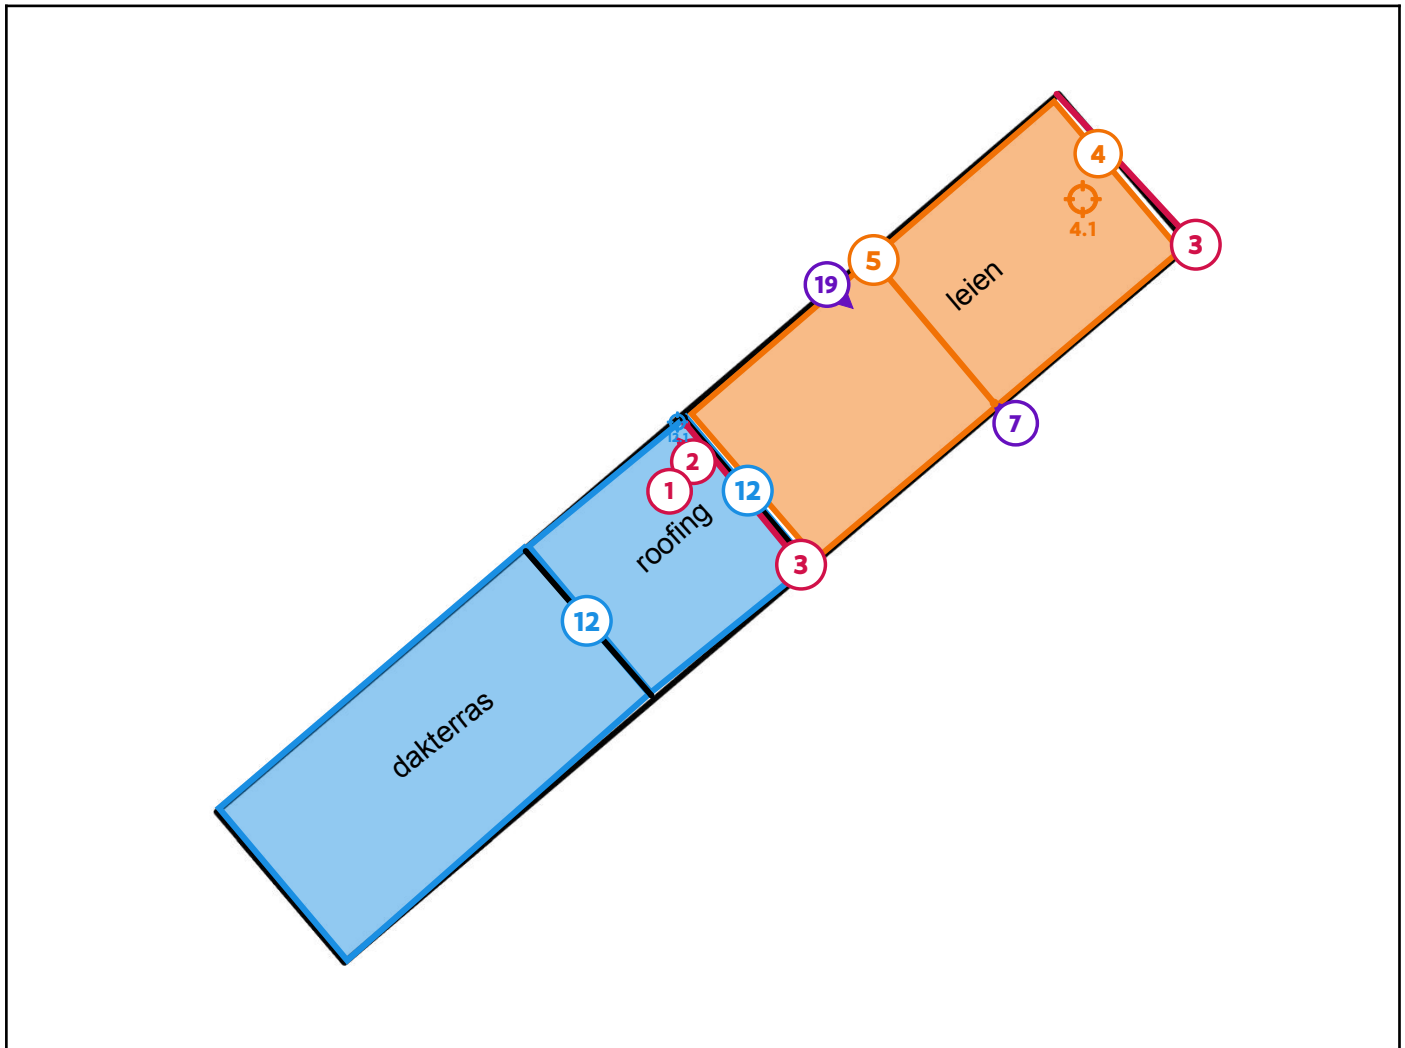
Plan 1.6: A1 - Daken

Beschrijving	Type	Actie
1. Restanten van leien op het plat dak	Asbestmateriaal	Dringend verwijderen
2. Schouwhoed losliggend op het plat dak	Asbestmateriaal	Dringend verwijderen
3. Slib in de dakgoten en op het plat dak	Asbestmateriaal	Dringend verwijderen
4. Vezelcement leien op het hellend dak	Asbestmateriaal	Verwijderen
4.1 Code: A1-5.1	Puntmonster	-
5. Daknokken op het hellend dak	Asbestmateriaal	Verwijderen
7. Schoorsteen op het dak van de woning	Beperking	-

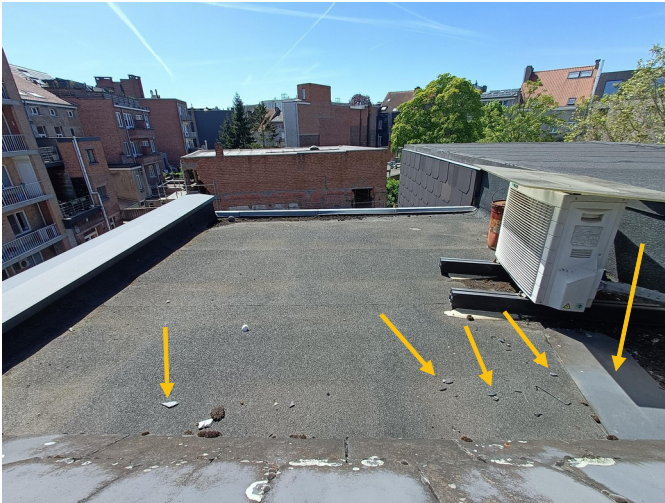
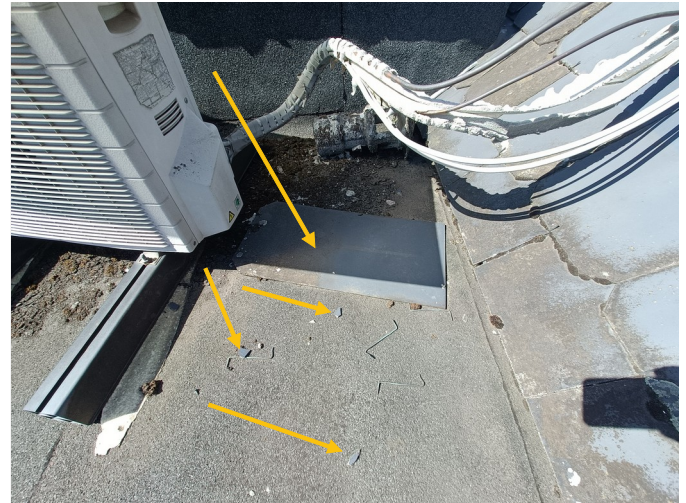
Het asbestmateriaal valt onder de mijlpaal van 2040.

Beschrijving	Restanten van leien op het plat dak
Type afvalstof	Betreft resten (contaminatie) van verwerking of beschadiging
Type resten (contaminatie)	<ul style="list-style-type: none"> • Stukken, fragmenten (los, opliggend)
Besmette materialen	<ul style="list-style-type: none"> • Geen (er is geen vermenging met ander materiaal)
Bron van de resten	Het hellend dak is uitgevoerd in AC leien
Omgeving	Binnen
Primaire drager	Plat dak
Gebondenheid resten	Hecht
Hoeveelheid (gewicht - aantal)	<ul style="list-style-type: none"> • 5,00 kg - 1 stuk
Totaal gewicht	5,00 kg
Eenvoudig bereikbaar	Ja
Identificatiemethode	De asbestdeskundige beoordeelt het materiaal als asbestverdacht en dus asbesthoudend, en dit zonder monstername.
Opmerking	<p>Asbestverdachte restanten/fragmenten van leien gesitueerd op het plat dak op V2.</p> <p>De vermelde oppervlakten, hoeveelheden, lengtes, volumes, maten en gewichten vormen een loutere schatting op basis van visuele inspectie en beschikbare (bouwkundige) informatie; en dienen uitsluitend ter indicatie en mogen niet worden gebruikt als maatstaf voor heffing. Er kan geen enkele juridische waarde aan worden ontleend, noch vormt deze informatie enige basis voor aansprakelijkheid of schadeclaims.</p>

Dringend verwijderen

- Verwijder het asbestafval.
- Voer bijkomende staalname(s) uit.
- Aangeraden: Laat (representatieve) staalname(s) uitvoeren (door een bevoegd persoon conform vigerende voorschriften) om het asbesthoudend karakter van deze, op basis van vaststelling en expertise opgenomen, asbestverdachte toepassing definitief te bepalen. De resultaten van een optionele laboratoriumanalyse kunnen een belangrijke impact uitoefenen op de verwijderingskost/-methodiek, materiaalrisico, waarde van het pand en/of eindresultaat/geldigheid van het attest. (COPRO – Nieuwsbrief 2, 03/25)

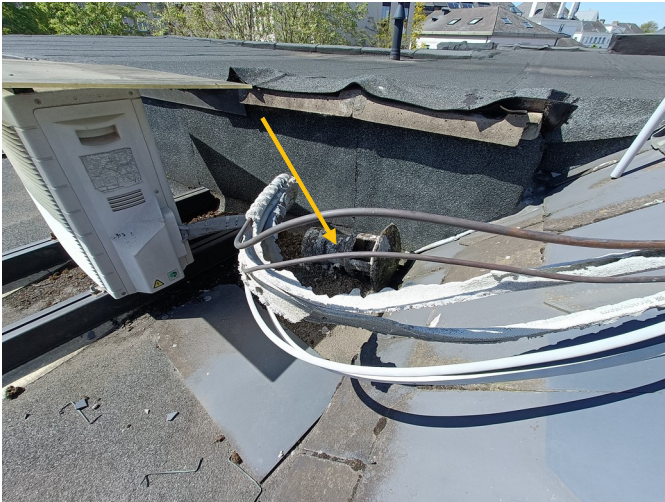
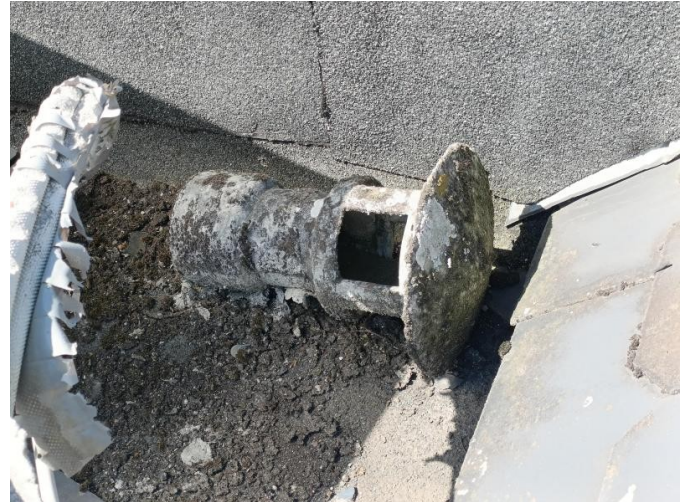
Het asbestmateriaal valt onder de mijlpaal van 2040.

Beschrijving	Schouwhoed losliggend op het plat dak
Type afvalstof	Betreft stock-voorraad of gedemonteerde asbestmaterialen
Aanwezige resten	Geen resten aanwezig
Omgeving	Buiten
Primaire drager	Plat dak
Asbestmaterialen	<ul style="list-style-type: none"> • Schouwhoed, ventilatiekap (anti-windval)
Bindmiddel van asbestmateriaal	Cement
Gebondenheid op basis van bindmiddel	Hecht
Hoeveelheid (gewicht - aantal)	<ul style="list-style-type: none"> • 5,00 kg - 1 stuk
Totaal gewicht	5,00 kg
Eenvoudig bereikbaar	Ja
Identificatiemethode	De asbestdeskundige beoordeelt het materiaal als asbestverdacht en dus asbesthoudend, en dit zonder monstername.
Opmerking	<p>Asbestverdachte schouwhoed losliggend op het plat dak op V2.</p> <p>De vermelde oppervlakten, hoeveelheden, lengtes, volumes, maten en gewichten vormen een loutere schatting op basis van visuele inspectie en beschikbare (bouwkundige) informatie; en dienen uitsluitend ter indicatie en mogen niet worden gebruikt als maatstaf voor heffing. Er kan geen enkele juridische waarde aan worden ontleend, noch vormt deze informatie enige basis voor aansprakelijkheid of schadeclaims.</p>

Dringend verwijderen

- Verwijder het asbestafval.
- Voer bijkomende staalname(s) uit.
- Aangeraden: Laat (representatieve) staalname(s) uitvoeren (door een bevoegd persoon conform vigerende voorschriften) om het asbesthoudend karakter van deze, op basis van vaststelling en expertise opgenomen, asbestverdachte toepassing definitief te bepalen. De resultaten van een optionele laboratoriumanalyse kunnen een belangrijke impact uitoefenen op de verwijderingskost/-methodiek, materiaalrisico, waarde van het pand en/of eindresultaat/geldigheid van het attest. (COPRO – Nieuwsbrief 2, 03/25)

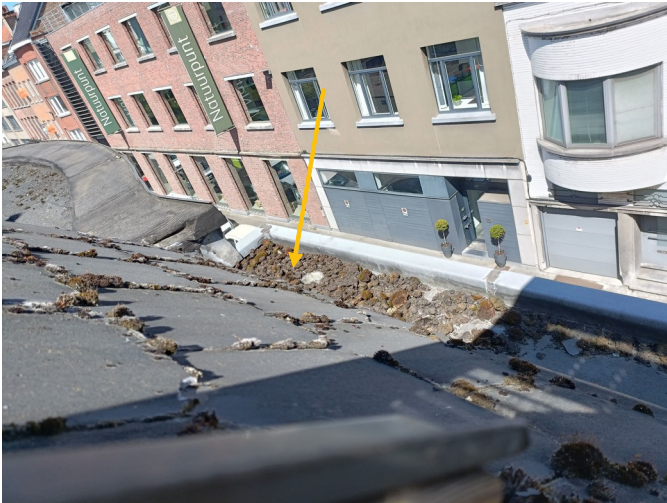
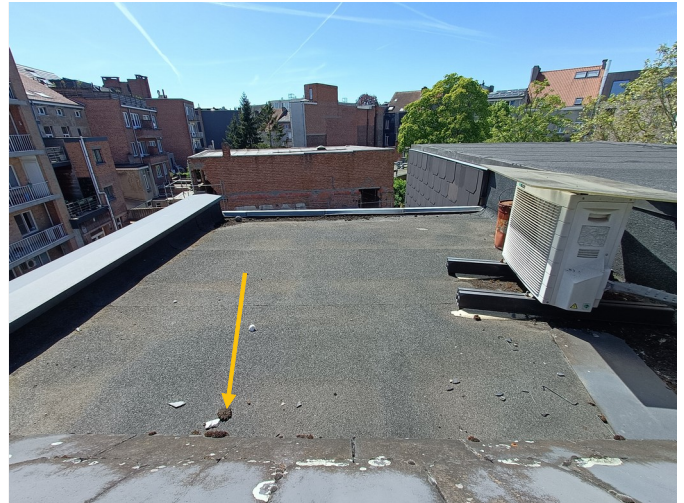
Betreden en onderhoud van het dak en dakgoten kan leiden tot het verstoren van de toepassing waarbij asbestvezels zich kunnen verspreiden doorheen de nabije omgeving via luchtverplaatsing en via vasthechting aan kledij.

Beschrijving	Slib in de dakgoten en op het plat dak
Type afvalstof	Betreft resten (contaminatie) van verwerking of beschadiging
Type resten (contaminatie)	<ul style="list-style-type: none"> • Stof, deeltjes < 4 mm, flinters, gruis (los, opliggend) • Stof, deeltjes < 4 mm, flinters, gruis (vermengd in materiaal)
Besmette materialen	<ul style="list-style-type: none"> • Sediment (dakgoot, afvoerbuï, regenwaterput, ...)
Bron van de resten	Het hellend dak van het gebouw is uitgevoerd in AC leien
Omgeving	Buiten
Primaire drager	Infrastructuur hemelwater (opvang en afvoer)
Gebondenheid resten	Niet hecht
Hoeveelheid (gewicht - aantal)	<ul style="list-style-type: none"> • 10,00 kg - 1 stuk
Totaal gewicht	10,00 kg
Eenvoudig bereikbaar	Ja
Identificatiemethode	De asbestdeskundige beoordeelt het materiaal als asbestverdacht en dus asbesthoudend, en dit zonder monstername.
Opmerking	<p>Asbestverdacht slib gesitueerd in de dakgoten en op het plat dak.</p> <p>De vermelde oppervlakten, hoeveelheden, lengtes, volumes, maten en gewichten vormen een loutere schatting op basis van visuele inspectie en beschikbare (bouwkundige) informatie; en dienen uit sluitend ter indicatie en mogen niet worden gebruikt als maatstaf voor heffing. Er kan geen enkele juridische waarde aan worden ontleend, noch vormt deze informatie enige basis voor aansprakelijkheid of schadeclaims.</p>

Dringend verwijderen

- Verwijder het asbestafval.
- Voer bijkomende staalname(s) uit.
- Aangeraden: Laat (representatieve) staalname(s) uitvoeren (door een bevoegd persoon conform vigerende voorschriften) om het asbesthoudend karakter van deze, op basis van vaststelling en expertise opgenomen, asbestverdachte toepassing definitief te bepalen. De resultaten van een optionele laboratoriumanalyse kunnen een belangrijke impact uitoefenen op de verwijderingskost/-methodiek, materiaalrisico, waarde van het pand en/of eindresultaat/geldigheid van het attest. (COPRO – Nieuwsbrief 2, 03/25)

Volg de verwijderingsinstructies van de bron van het asbesthoudend afval op (zie bronfiche) en reinig voorzichtig de gecontamineerde zone door het slib manueel te verwijderen. Gebruik geen snel draaiend gereedschap of hoge drukreinigers. Volg de richtlijnen voor het verwijderen en afvoeren van asbesthoudend slib/afval strikt en correct op. (<https://ovam.vlaanderen.be/wie-mag-wat-verwijderen>).

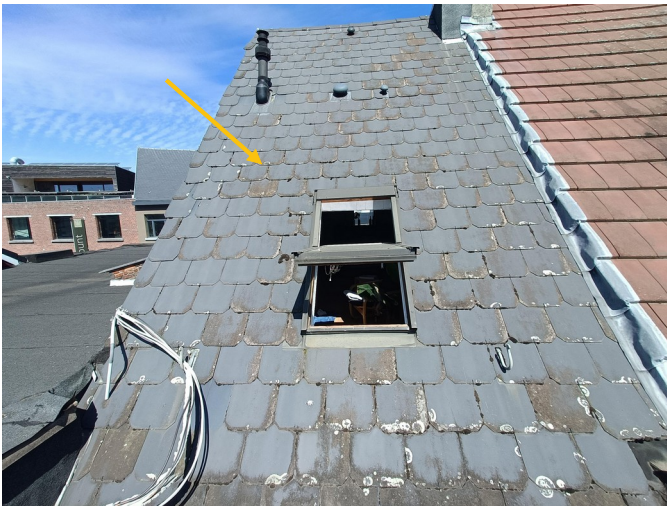
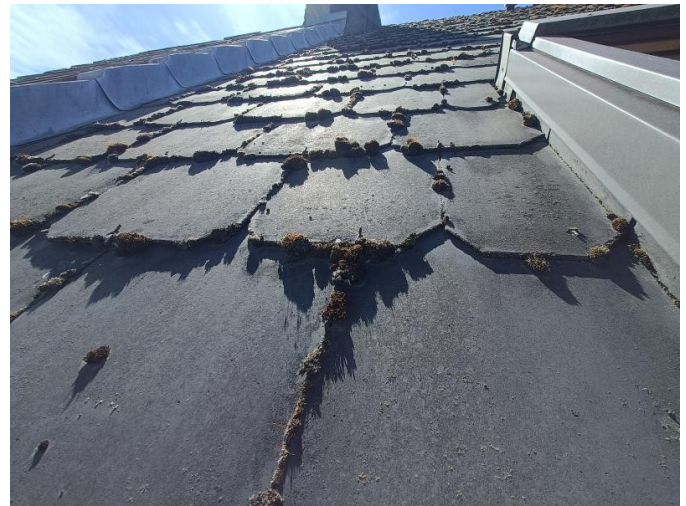
Het asbestmateriaal valt onder de mijlpaal van 2034.

Beschrijving	Vezelcement leien op het hellend dak
Omgeving	Buiten
Primaire drager	Schuin dak
Asbestmateriaal	Dak- en gevelbekleding - Lei, shingle
Bindmiddel van asbestmateriaal	Cement
Gebondenheid op basis van bindmiddel	Hecht
Hoeveelheid (oppervlakte - aantal)	<ul style="list-style-type: none">• 50,00 m² - 1 stuk
Totale oppervlakte	50,00 m ²
Eenvoudig bereikbaar	Ja
Bevestigingswijze	<ul style="list-style-type: none">• Geklemd
Identificatiemethode	Een monstername door de asbestdeskundige met laboanalyse door een asbestlabo.
Destructieve handeling voor identificatie	Nee
Opmerking	<p>Asbestverdachte vezelcement leien gesitueerd op het hellend dak. Er werd een monster genomen via de velux aan de voorzijde.</p> <p>De vermelde oppervlakten, hoeveelheden, lengtes, volumes, maten en gewichten vormen een loutere schatting op basis van visuele inspectie en beschikbare (bouwkundige) informatie; en dienen uitsluitend ter indicatie en mogen niet worden gebruikt als maatstaf voor heffing. Er kan geen enkele juridische waarde aan worden ontleend, noch vormt deze informatie enige basis voor aansprakelijkheid of schadeclaims.</p>

Verwijderen

- Verwijder dit asbestmateriaal zo snel mogelijk. Volg de toestand goed op.
- Hemelwater dat afspoelt van asbestcement daken of gevels kan asbestdeeltjes bevatten. Gebruik het enkel voor gesloten circuits (bv. spoelen toiletten). Reinig na het vervangen van het dak of de gevel de dakgoten en regenwaterput of -ton om asbesthoudend sediment of slib te verwijderen

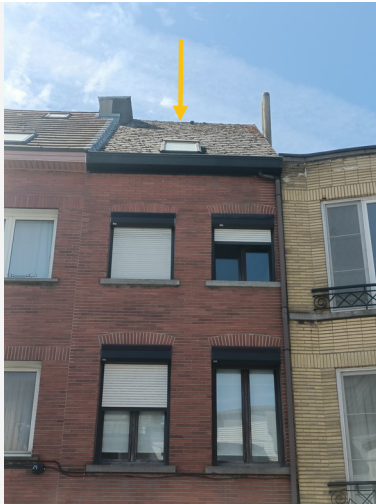
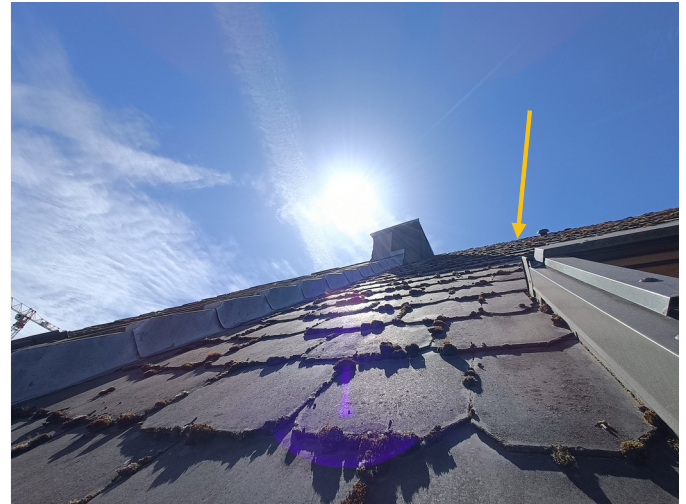
Beschrijving	Daknokken op het hellend dak
Omgeving	Buiten
Primaire drager	Schuin dak
Asbestmateriaal	Dak- en gevelbekleding - Nok, windveer, boeiboord
Bindmiddel van asbestmateriaal	Cement
Gebondenheid op basis van bindmiddel	Hecht
Hoeveelheid (oppervlakte - aantal)	<ul style="list-style-type: none">• 5,00 m² - 1 stuk
Totale oppervlakte	5,00 m ²
Eenvoudig bereikbaar	Ja
Bevestigingswijze	<ul style="list-style-type: none">• Geklemd
Identificatiemethode	<p>De asbestdeskundige beoordeelt het materiaal als asbestverdacht en dus asbesthoudend, en dit zonder monstername.</p> <p>Motivatie: Er is een onderzoeksbeperking die monstername verhindert; De ruimte of het materiaal bevindt zich hoger dan 3,5 meter vanaf een vaste ondergrond.</p>
Destructieve handeling voor identificatie	Nee
Opmerking	<p>Asbestverdachte vezelcement daknokken gesitueerd op het hellend dak.</p> <p>De vermelde oppervlakten, hoeveelheden, lengtes, volumes, maten en gewichten vormen een loutere schatting op basis van visuele inspectie en beschikbare (bouwkundige) informatie; en dienen uitsluitend ter indicatie en mogen niet worden gebruikt als maatstaf voor heffing. Er kan geen enkele juridische waarde aan worden ontleend, noch vormt deze informatie enige basis voor aansprakelijkheid of schadeclaims.</p>

of door een particulier (doe-het-zelf), verwijderd worden indien er geen verhoogd risico op vrijgave van asbestvezels (max. concentratie 0,01 vezels/cm³ - CODEX Art. VI.3-54) ontstaat en de toepassing voorafgaand wordt gefixeerd/bevochtigd; de individuele elementen zonder machinale werktuigen en zonder breken of gooien 1 voor 1 losgemaakt worden; en ten slotte in gesloten verpakking weggevoerd worden naar een erkend afvalpunt (recyclagepark).

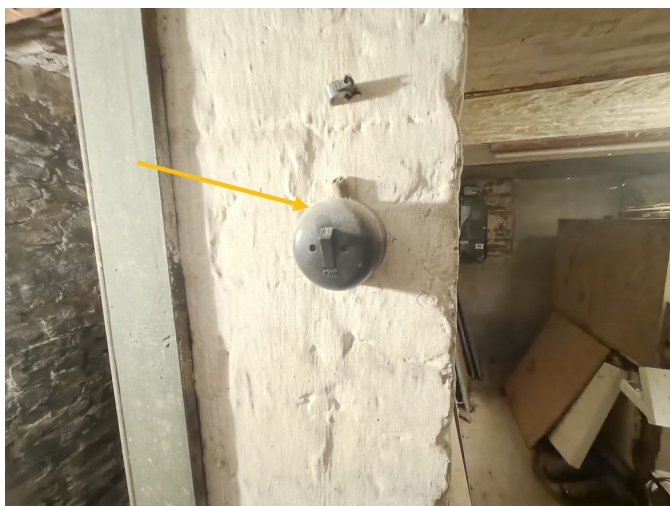
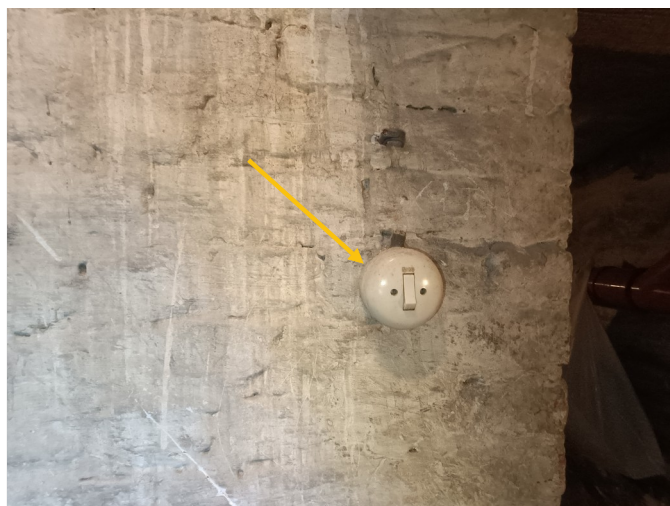
Beschrijving	Elektrische toepassingen
Omgeving	Binnen
Primaire drager	Communicatie en elektrische infrastructuur en uitrusting
Asbestmateriaal	Plaat, paneel, tablet - Type Bakeliet
Bindmiddel van asbestmateriaal	Kunststof of -hars
Gebondenheid op basis van bindmiddel	Hecht
Hoeveelheid (oppervlakte - dikte - aantal)	<ul style="list-style-type: none"> • 0,25 m² - 0,20 cm - 1 stuk
Totaal volume	< 0,001 m ³
Eenvoudig bereikbaar	Ja
Bevestigingswijze	<ul style="list-style-type: none"> • Geschroefd
Identificatiemethode	<p>De asbestdeskundige beoordeelt het materiaal als asbestverdacht en dus asbesthoudend, en dit zonder monstername.</p> <p>Motivatie: De monstername brengt andere schade aan dan schade die inherent is aan de monstername.</p>
Destructieve handeling voor identificatie	Nee
Opmerking	<p>In het inspectiegebied bevinden zich enkele elektrische toepassingen in asbestverdacht Bakeliet (schakelaars in de kelder).</p> <p>Een niet-limitatief overzicht van de individuele toepassingen werd aangeduid op plan en opgenomen in een fotoreeks in de databank. Opgelet: Het is mogelijk dat er meer toepassingen aanwezig zijn in het inspectiegebied; gelijkaardige toepassingen moeten met dezelfde waakzaamheid en volgens de hierna beschreven maatregelen/voorschriften behandeld worden.</p> <p>De vermelde oppervlakten, hoeveelheden, lengtes, volumes, maten en gewichten vormen een loutere schatting op basis van visuele inspectie en beschikbare (bouwkundige) informatie; en dienen uitsluitend ter indicatie en mogen niet worden gebruikt als maatstaf voor heffing. Er kan geen enkele juridische waarde aan worden ontleend, noch vormt deze informatie enige basis voor aansprakelijkheid of schadeclaims.</p>

- Eenvoudige handelingen: mag via doe-het-zelf of door werknemer(s) met opleidingsattest eenvoudige handelingen
Deze toepassing kan door een aannemer die over een opleidingsattest van eenvoudige handelingen beschikt of door een particulier (doe-het-zelf), verwijderd worden indien er geen verhoogd risico op vrijgave van asbestvezels (max. concentratie 0,01 vezels/cm³ - CODEX Art. VI.3-54) ontstaat en de toepassing voorafgaand wordt gefixeerd/bevochtigd; de individuele elementen zonder machinale werktuigen en zonder breken of
