# Asbestinventarisatetest

Lange Dreef 125, 2820 Bonheiden

Attestnummer : 20260817-000343.000

Uitgegeven op : 17.08.2026

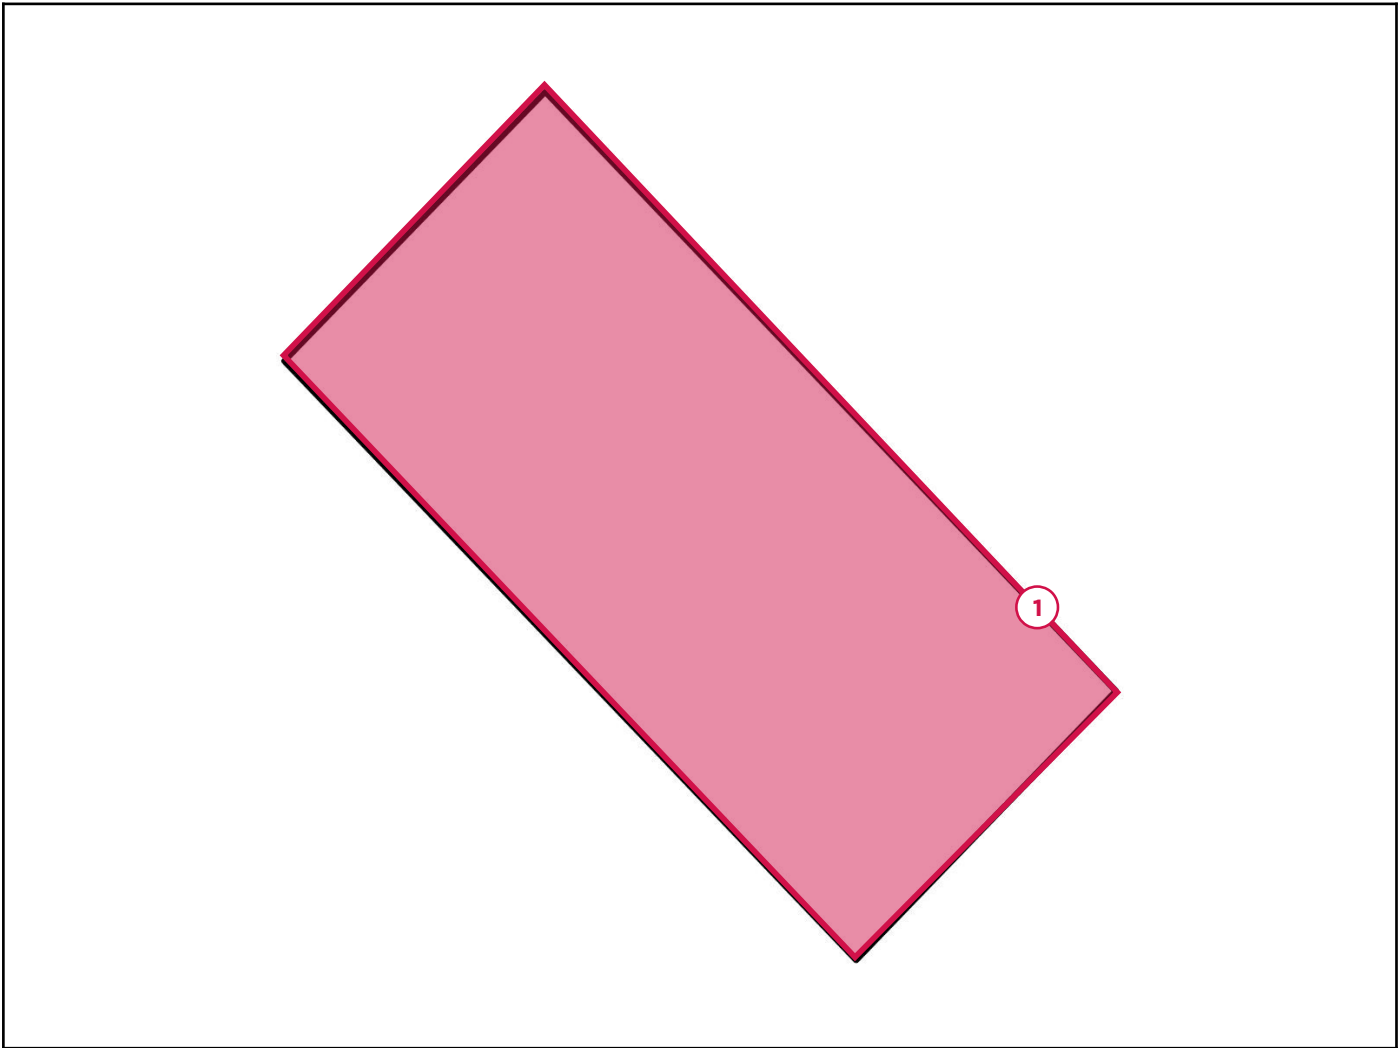
# Plan 2.1: Bijgebouw Dak

| Beschrijving | Type | Actie |
|---|---|---|
| 1. Dak bestaande uit golfplaten | Asbestmateriaal | Dringend verwijderen |

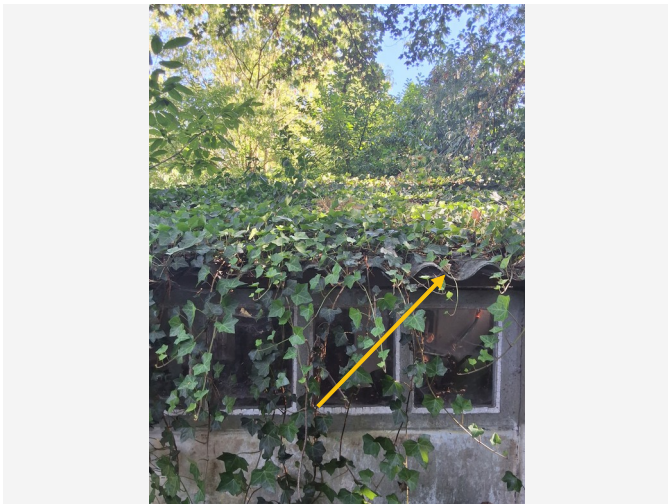
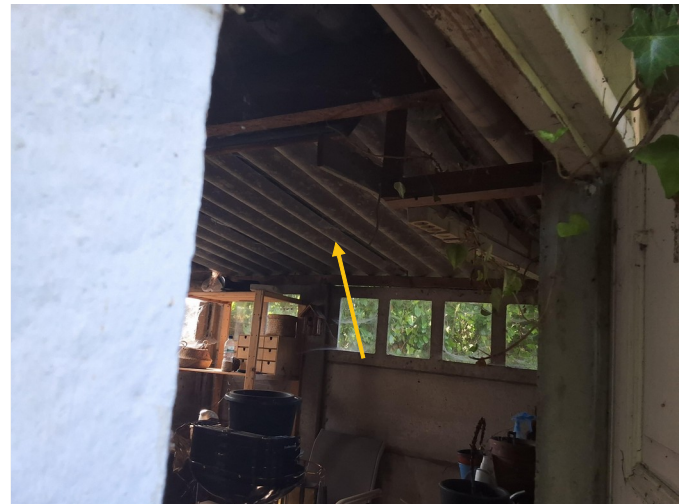
Overzichtsfoto

Detailfoto

Het asbestmateriaal valt onder de mijlpaal van 2034.

**Dringend verwijderen**

| Eindbeoordeling materiaalarisico | Hoog materiaalarisico en/of hoge kans op vezelvrijgave |

| Gebondenheid | Categorie 1: hechtgebonden in oorsprong |
| Asbestsoort (vezeltype) | Crocidoliet aanwezig |
| Asbestconcentratie | Laag (< 50%) |
| Afschermingsgraad van het gehele materiaal | Geheel of deels vrij aan de binnenlucht, maar geen contact met binnenluchtstromen |
| Toestand van het materiaal | Matig beschadigd, matig verweerd |

| Beschrijving | Dak bestaande uit golfplaten |
| Asbestmateriaal | Dak- en gevelbekleding - Golfplaat |

- Verwijder dit asbestmateriaal zo snel mogelijk. Volg de toestand goed op.
- Hemelwater dat afspoelt van asbestcement daken of gevels kan asbestdeeltjes bevatten. Gebruik het enkel voor gesloten circuits (bv. spoelen toiletten). Reinig na het vervangen van het dak of de gevel de dakgoten en regenwaterput of -ton om asbesthoudend sediment of slib te verwijderen

- Eenvoudige handelingen: mag via doe-het-zelf of door werknemer(s) met opleidingsattest eenvoudige handelingen  
Deze toepassing kan door een aannemer die over een opleidingsattest eenvoudige handelingen beschikt of door een particulier (doe-het-zelf), verwijderd worden indien er geen verhoogd risico op vrijgave van asbestvezels (max. concentratie 0,01 vezels/cm<sup>3</sup> - CODEX Art. VI.3-54) ontstaat en de toepassing voorafgaand wordt gefixeerd/bevochtigd; de individuele elementen zonder machinale werktuigen (boormachine, slijpschijf, hogedrukreiniger,...) en zonder breken of gooien een voor een losgemaakt worden; en ten slotte dubbel en luchtdicht verpakt weggevoerd worden naar een erkend afvalpunt (recyclagepark).

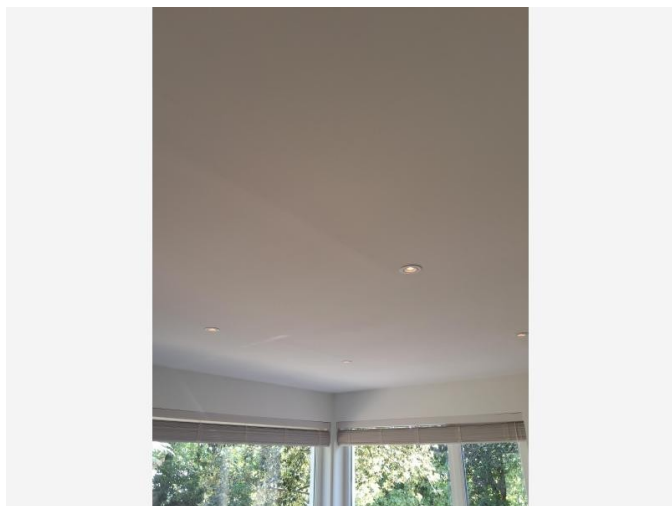
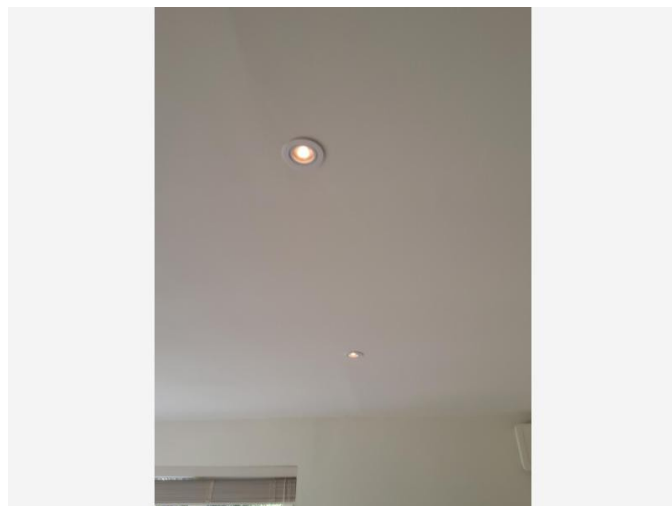
Situeringfoto

Detailfoto

De plafonds werden afgewerkt met niet-asbestverdachte voorzetpanelen die inspectie van de bedekte structuur (opbouw, pleisterwerk) verhinderen.

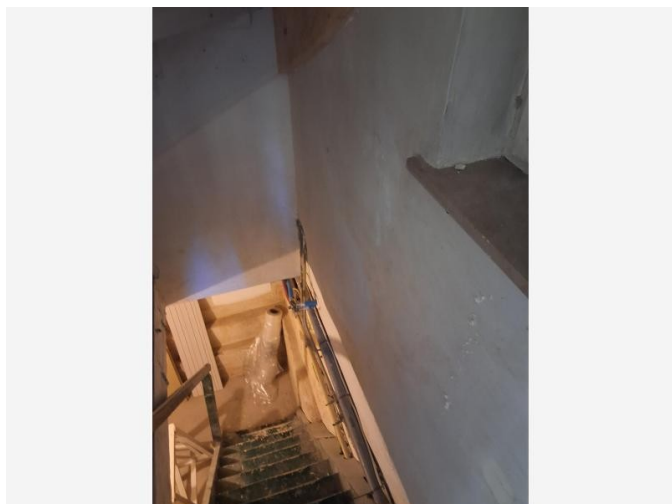
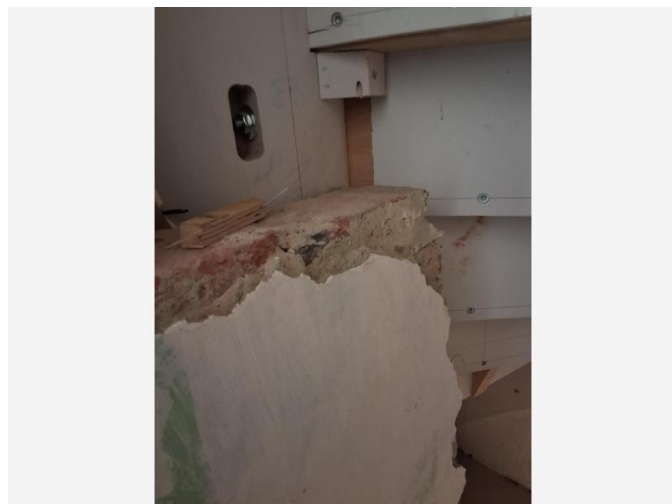
## Fiche 3: Pleisterwerk Wanden

Overzichtsfoto

Detailfoto

Geen asbest

| # | Type | Referentie | Resultaat |
|---|---|---|---|
| 3.1 | Mengmonster | MM01 | Geen asbest |

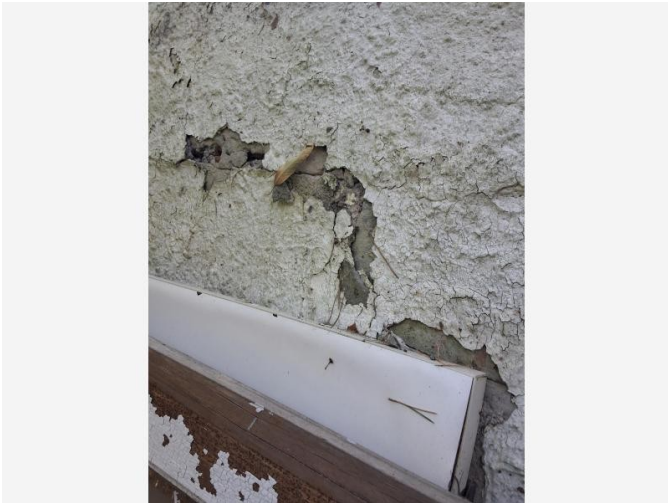
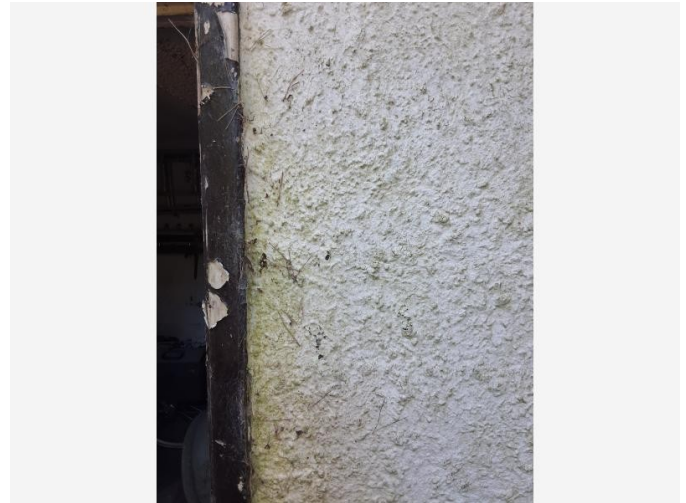
## Fiche 4: Crepi gevels

Overzichtsfoto

Detailfoto

Geen asbest

| # | Type | Referentie | Resultaat |
|---|---|---|---|
| 4.1 | Puntmonster | PM06 | Geen asbest |

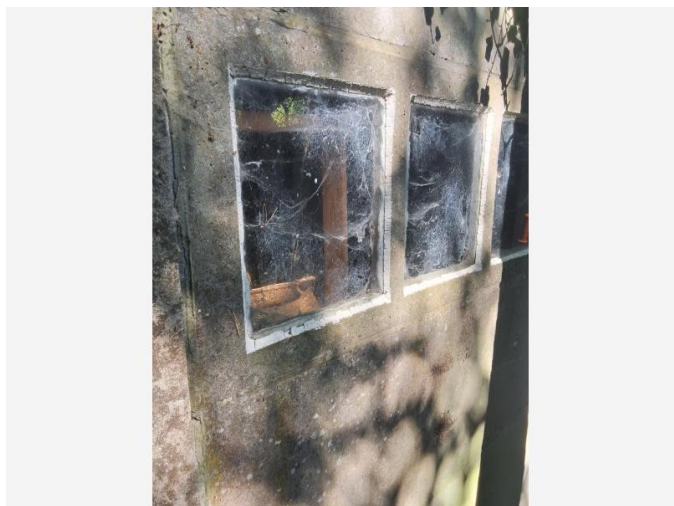
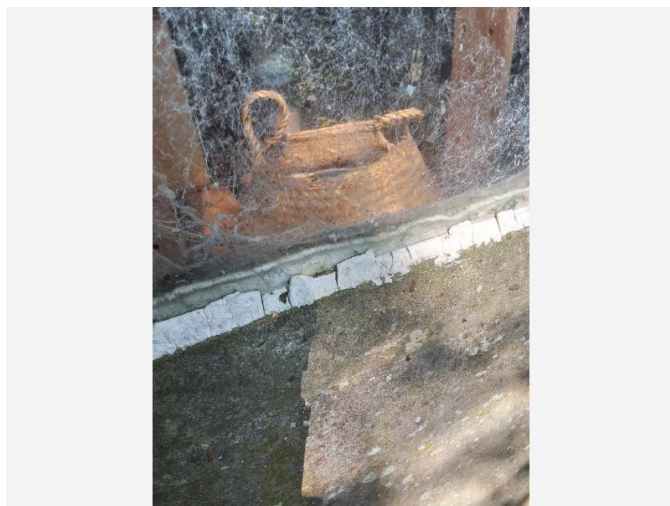
## Fiche 5: Mastiek

Overzichtsfoto

Detailfoto

Geen asbest

| # | Type | Referentie | Resultaat |
|---|---|---|---|
| 5.1 | Puntmonster | PM01 | Geen asbest |

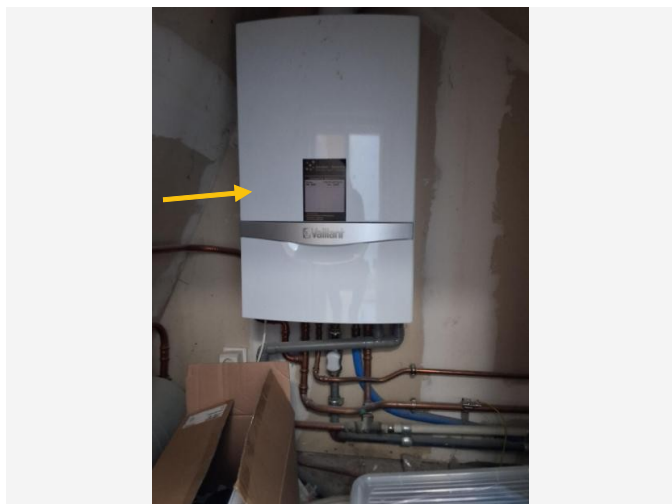
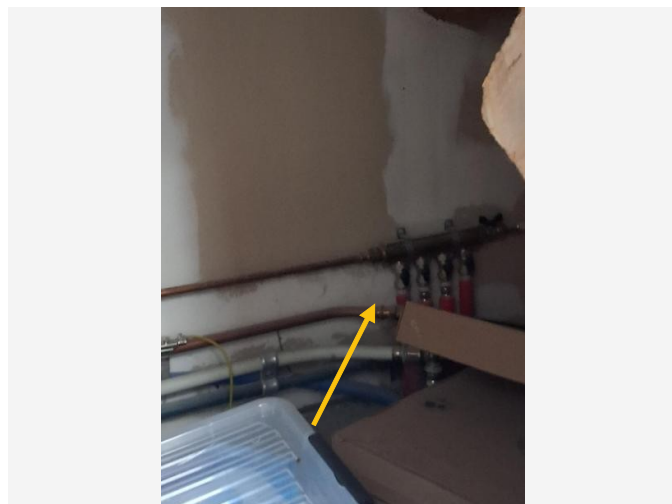
### Fiche 6: CV-ketel (niet verdacht)

| Beschrijving | Notitie | Terug te vinden op plannen |
|---|---|---|
| Fiche 6: CV-ketel (niet verdacht) | De CV-ketel (dichtingen, isolerend materiaal) is niet asbestverdacht. | - |

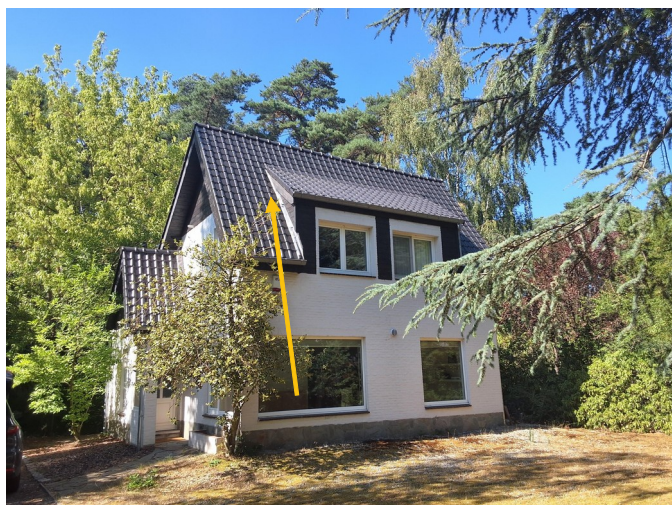
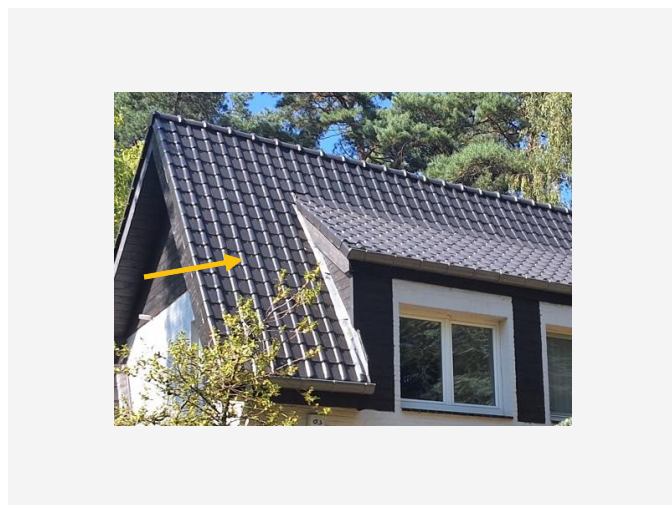
### Fiche 7: Dakbedekking bestaande uit pannen (niet verdacht)

| Beschrijving | Notitie | Terug te vinden op plannen |
|---|---|---|
| Fiche 7: Dakbedekking bestaande uit pannen (niet verdacht) | De dakbedekking is niet-asbestverdacht. | - |
