# Asbestinventarisatattest

Battelsesteenweg 115, 2800 Mechelen

Attestnummer : 20260719-000177.000

**Niet-asbestveilig**

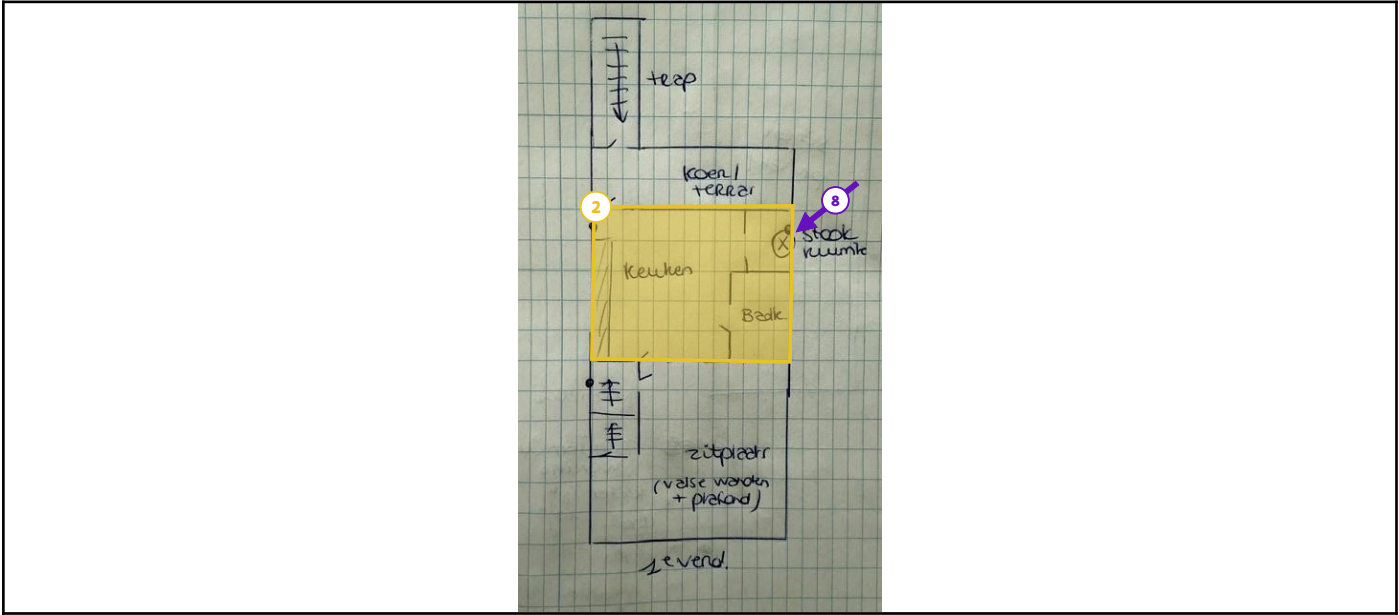
# Plan 1.3: Plan - 1ste verdieping

| Beschrijving | Type | Actie |
|---|---|---|
| 2. Dakbedekking - plat dak | Asbestmateriaal | Zorgvuldig beheren |

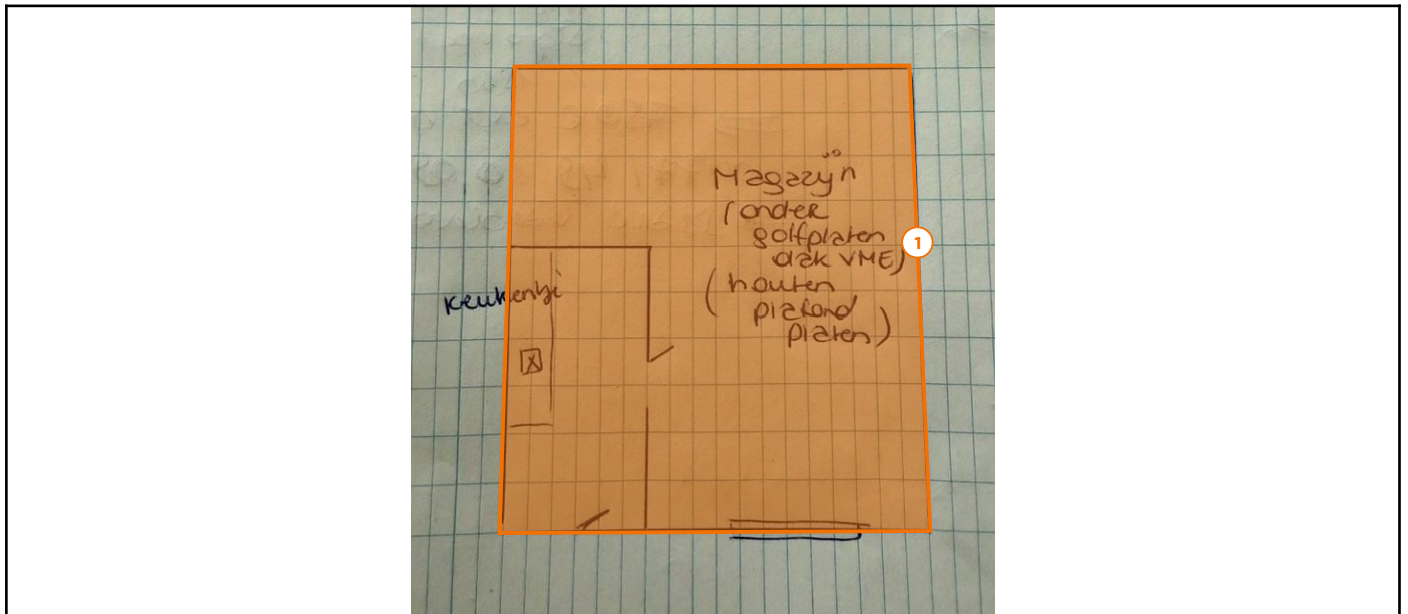
## Plan 3.1: Plan - Magazijn

| Beschrijving | Type | Actie |
|---|---|---|
| 1. Dakbedekking - golfplaten - magazijn | Asbestmateriaal | <a href="#">Verwijderen</a> |

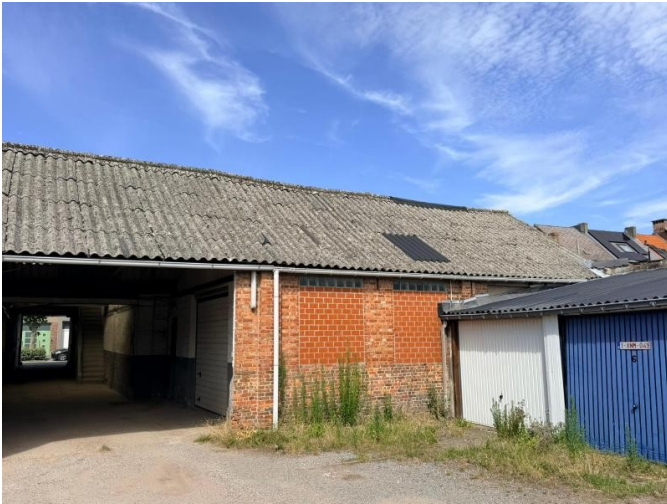
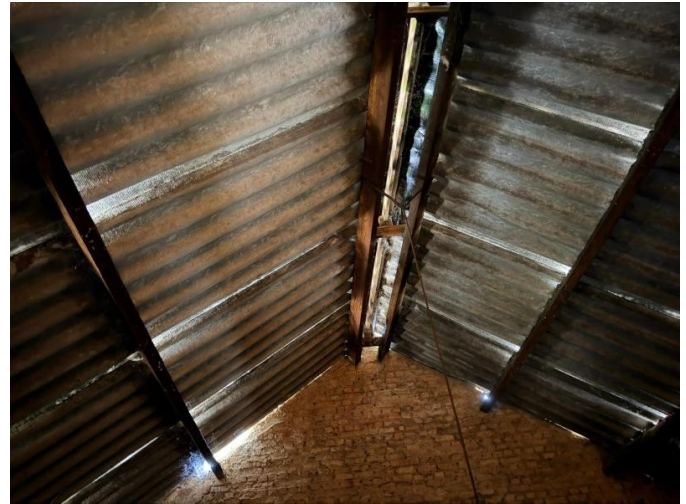
| Fiche 1: Dakbedekking - golfplaten - magazijn..... | 20 |

| Eindbeoordeling materiaalarisico | Verhoogd materiaalarisico en/of verhoogde kans op vezelvrijgave |

| Gebondenheid | Categorie 1: hechtgebonden in oorsprong |
| Asbestsoort (vezeltype) | Crocidoliet aanwezig |
| Afschermingsgraad van het gehele materiaal | Geheel of deels vrij aan de binnenlucht, maar geen contact met binnenluchtstromen |
| Toestand van het materiaal | Licht beschadigd, licht verweerd. Intacte calciumsilicaatplaat of materiaal met categorie 3-gebondenheid |

| Beschrijving | Dakbedekking - golfplaten - magazijn |
| Identificatiemethode | <p>De asbestdeskundige beoordeelt het materiaal als asbestverdacht en dus asbesthoudend, en dit zonder monstername.</p> <p>Motivatie: De materialen behoren niet toe aan de eigenaar voor wie de asbestdeskundige de asbestinventaris uitvoert.</p> |
| Opmerking | <p>Dit dak behoort toe tot de VME en kon aldus niet worden bemonsterd gezien deze een andere eigenaar heeft.</p> <p>De vermelde lengtes, oppervlaktes, diktes, gewicht en volumes betreffen een beredeneerde schatting. Er worden geen rechten verleend aan deze oppervlaktes/diktes/gewicht/ volumes.</p> |

Het asbestmateriaal valt onder de mijlpaal van 2034.

- Verwijder dit asbestmateriaal zo snel mogelijk. Volg de toestand goed op.
- Voer bijkomende staalname(s) uit.

- Eenvoudige handelingen: mag via doe-het-zelf of door werknemer(s) met opleidingsattest eenvoudige handelingen  
Voor golfplaten voorziet de wet geen verplichting om deze asbestverdachte toepassing te laten verwijderen door een firma met een opleidingsattest eenvoudige handelingen. U mag, in principe, ongeacht beschadigingen of vrije asbestvezels, deze asbesttoepassing zelf verwijderen met inachtneming van de nodige veiligheidsmaatregelen om uzelf en uw omgeving te beschermen (dragen van mondkap FFP3, handschoenen, wegwerpovertrek met beschermingsgraad CAT III type 5,6) en afspoelbaar schoeisel. Een beschadigde asbesttoepassing in slechte staat kan makkelijk verder breken of vergruizen. Er komen dan schadelijke asbestvezels vrij die ingeademd kunnen worden.

- Eenvoudige handelingen: enkel door erkend asbestverwijderaar  
: In de praktijk bestaat het risico op vrijgave van de vezels. Daarom wordt aangeraden om best een erkende asbestverwijderaar aan te stellen; zij zullen bijkomende maatregelen nemen om de vezelemissie onder controle te houden.

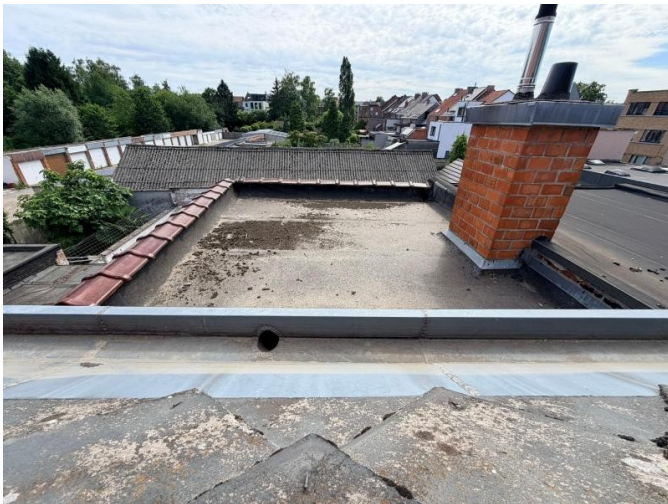
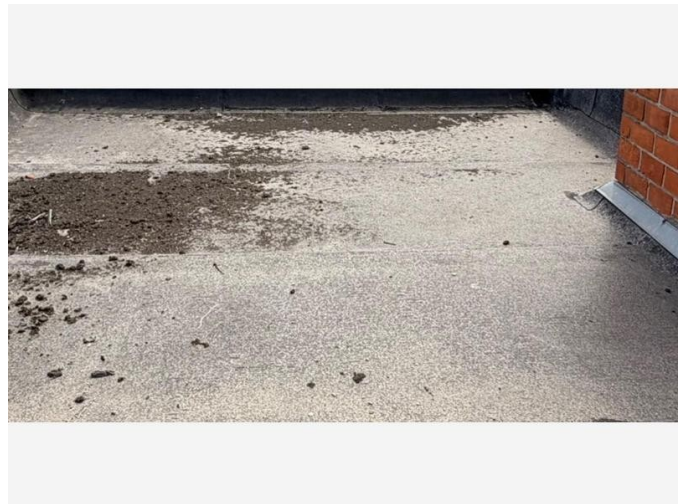
| Fiche 2: Dakbedekking - plat dak..... | 24 |

| Eindbeoordeling materiaalrisico | Laag materiaalrisico en/of verlaagde kans op vezelvrijgave |

| Asbestsoort (vezeltype) | Alleen chrysotiel aanwezig |
| Toestand van het materiaal | Licht beschadigd, licht verweerd. Intacte calciumsilicaatplaat of materiaal met categorie 3-gebondenheid |

| Beschrijving | Dakbedekking - plat dak |
| Identificatiemethode | <p>De asbestdeskundige beoordeelt het materiaal als asbestverdacht en dus asbesthoudend, en dit zonder monstername.</p> <p>Motivatie: Er is een onderzoeksbepierking die monstername verhindert; De ruimte of het materiaal bevindt zich hoger dan 3,5 meter vanaf een vaste ondergrond.</p> |
| Opmerking | Het plat dak was niet bereikbaar - noch vanop de grond noch vanuit het dakraam waardoor er geen staal kon worden genomen. Het plat dak was enkel waarneembaar vanuit de veluxraam. Bij werken wordt aangeraden om een staal te nemen van deze roofing gezien men niet met zekerheid kan stellen of deze asbesthoudend is. |

Het asbestmateriaal valt onder de mijlpaal van 2040.

- Zorg voor een veilig beheer. Vermijd het beschadigen van het asbestmateriaal. Controleer de toestand jaarlijks op wijzigingen.
- Voer bijkomende staalname(s) uit.

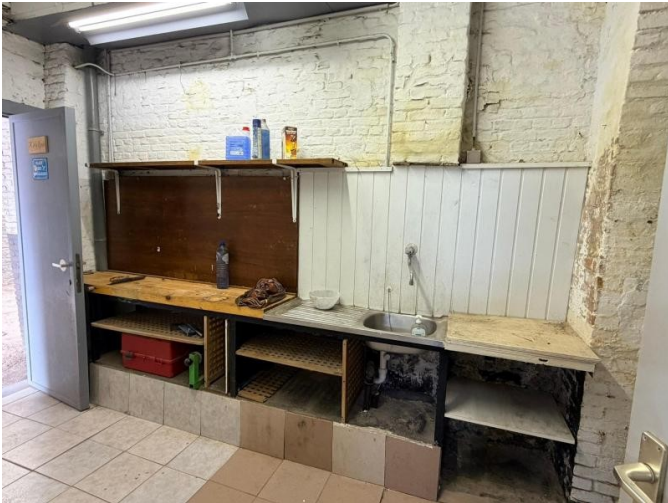
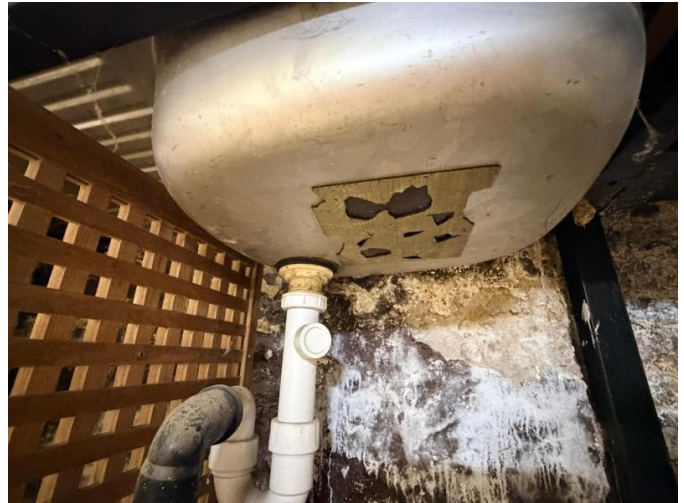
## Fiche 3: Dreunplaat - keuken

Geen asbest

| # | Type | Referentie | Resultaat |
|---|---|---|---|
| 3.1 | Puntmonster | MM04 | Geen asbest |

| Opmerking | Het betreft hier om de dreunplaat in het keukentje / wasbak in het magazijn. |

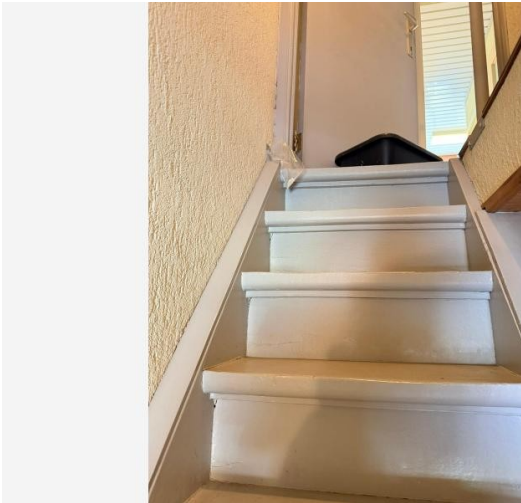
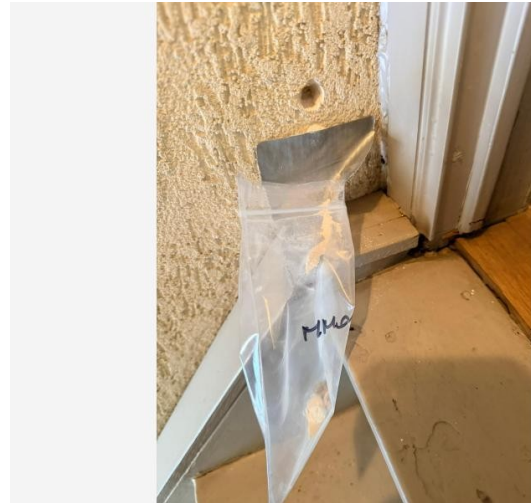
| Fiche 4: Pleisterwerk - wanden - woning..... | 31 |

Geen asbest

| # | Type | Referentie | Resultaat |
|---|---|---|---|
| 4.1 | Mengmonster | MM01 | Geen asbest |

| Opmerking | <p>Bijna alle wanden bestaan uit valse gyproc wanden. Er kon een staal worden genomen in de keuken, stookruimte en in de trappenhal van de gelijkvloers naar de 1ste verdieping. In alle andere ruimtes kon geen pleisterwerk worden gedetecteerd zonder destructief onderzoek.</p> <p>De hoeveelheid pleisterwerk vermeld in deze fiche is een benadering. Om de juiste hoeveelheid te bepalen dient er een doorgedreven opmeting en destructief onderzoek plaats te vinden om de dikte van het pleisterwerk te bepalen en tevens de plaatsen te detecteren waar pleisterwerk ontbreekt. Dit kadert momenteel niet in onze opdracht.</p> |

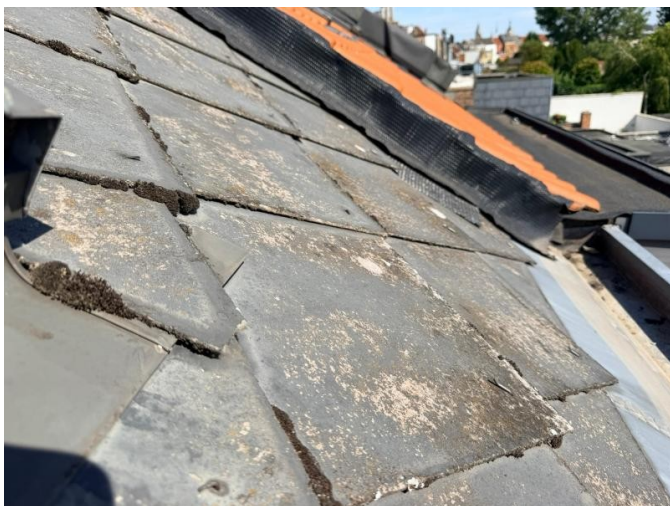
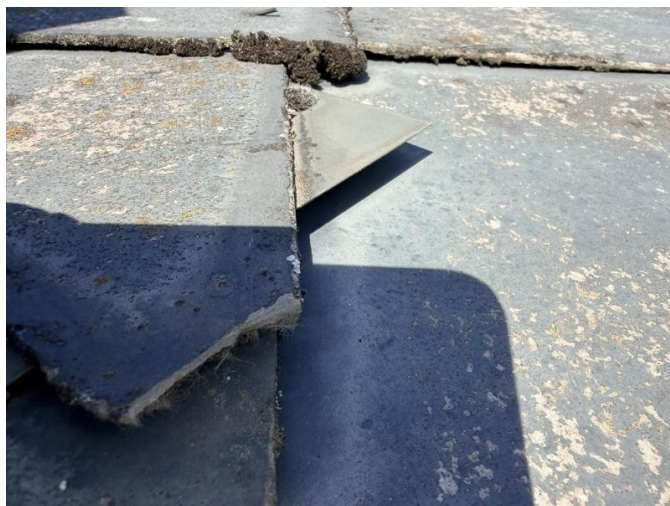
## Fiche 5: Dakleien

Geen asbest

| # | Type | Referentie | Resultaat |
|---|---|---|---|
| 5.1 | Puntmonster | MM03 | Geen asbest |

| Opmerking | <p>Er werd een staal genomen aan het achterliggend leiendak - vanuit de velux raam.</p> <p>De vermelde lengtes, oppervlaktes, diktes, gewicht en volumes betreffen een berekeneerde schatting. Er worden geen rechten verleend aan deze oppervlaktes/diktes/gewicht/ volumes.</p> |

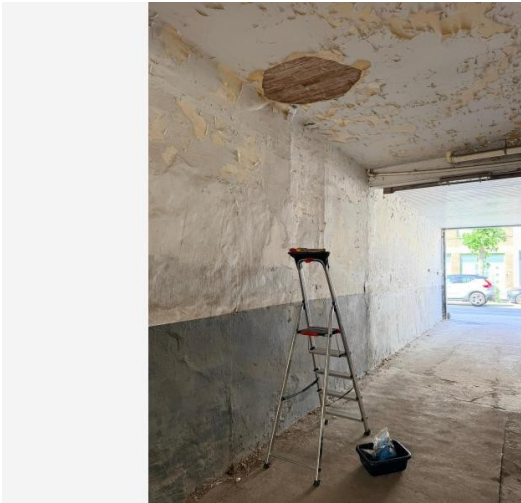
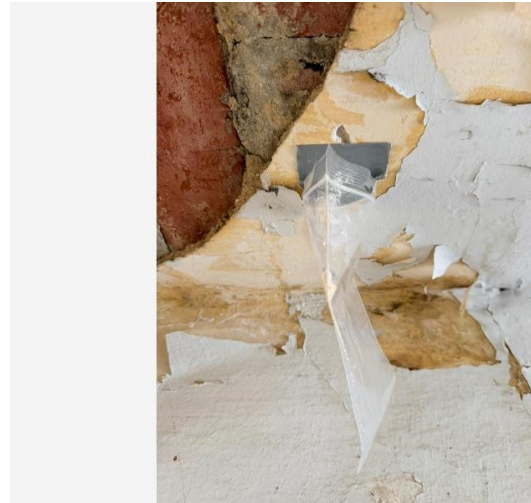
| Fiche 6: Pleisterwerk - plafonds - doorgang..... | 35 |

Geen asbest

| # | Type | Referentie | Resultaat |
|---|---|---|---|
| 6.1 | Mengmonster | MM02 | Geen asbest |

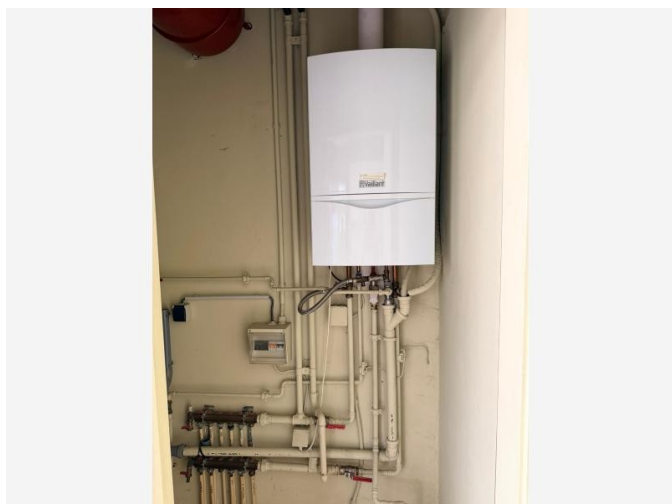
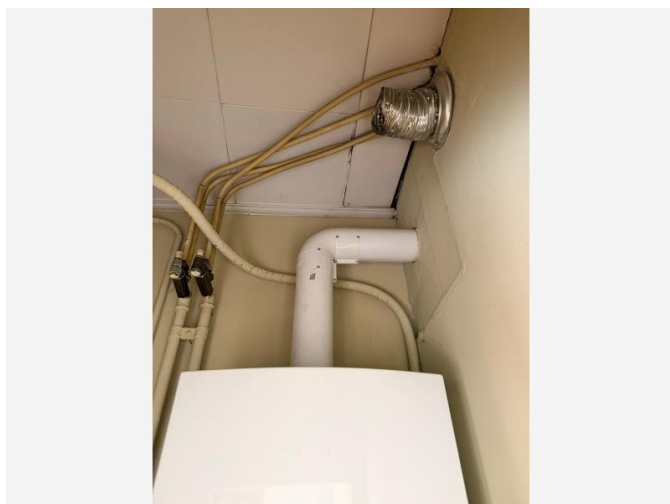
### Fiche 7: Materialen aan de stookketel

| Beschrijving | Notitie | Terug te vinden op plannen |
|---|---|---|
| Fiche 7: Materialen aan de stookketel | Condenserende Vaillant gasketel - geen asbestverdachte materialen aangetroffen. | Plan 1.2: Plan - 1ste verdieping |

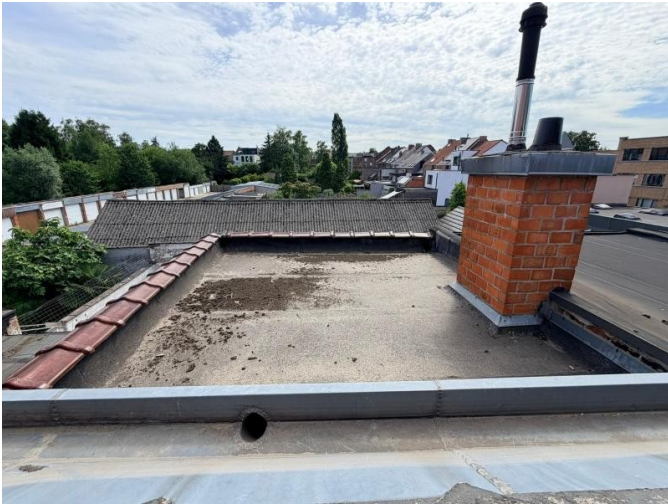
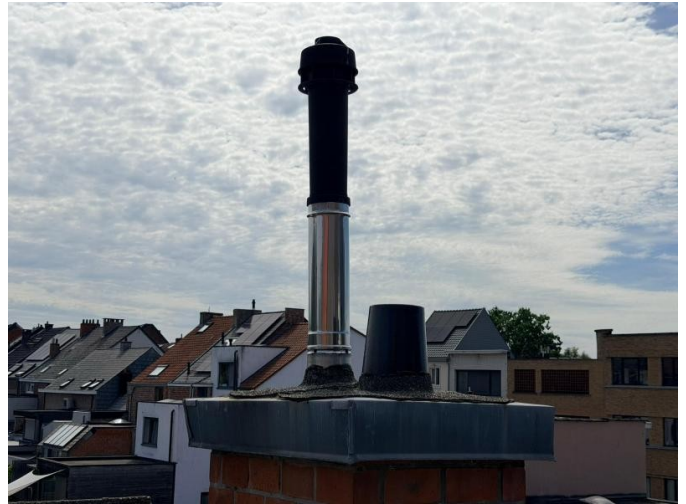
## Fiche 8: Materialen aan de rookgaskanaal

| Beschrijving | Notitie | Terug te vinden op plannen |
|---|---|---|
| Fiche 8: Materialen aan de rookgaskanaal | Vrij recente metalen rookgaskanaal - niet asbest verdacht. | Plan 1.2: Plan - 1ste verdieping<br>Plan 1.3: Plan - 1ste verdieping |

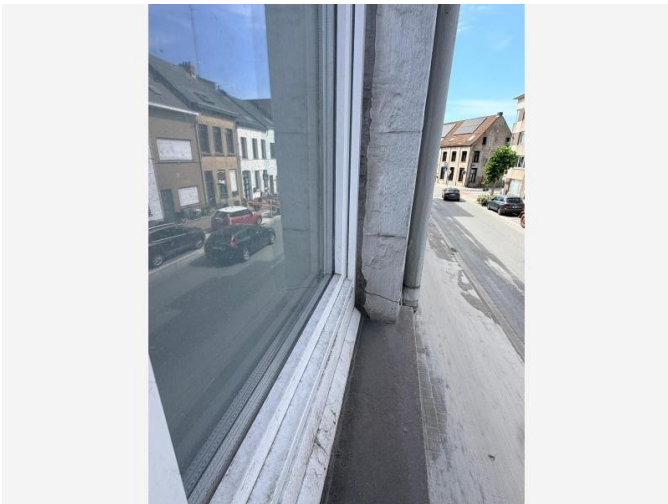
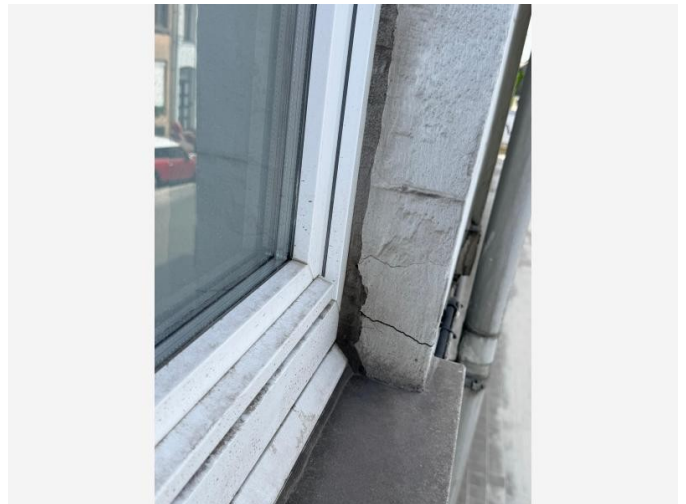
## Fiche 9: Afdichtingsmateriaal aan schrijnwerk

| Beschrijving | Notitie | Terug te vinden op plannen |
|---|---|---|
| Fiche 9: Afdichtingsmateriaal aan schrijnwerk | Eenzijds houten kaders met siliconen en anderzijds PVC ramen met dubbele beglazing en siliconen mastiek. Niet asbest verdacht. | Plan 1.1: Plan - Gelijkvloers<br>Plan 1.2: Plan - 1ste verdieping<br>Plan 1.5: Plan - 2de verdieping |

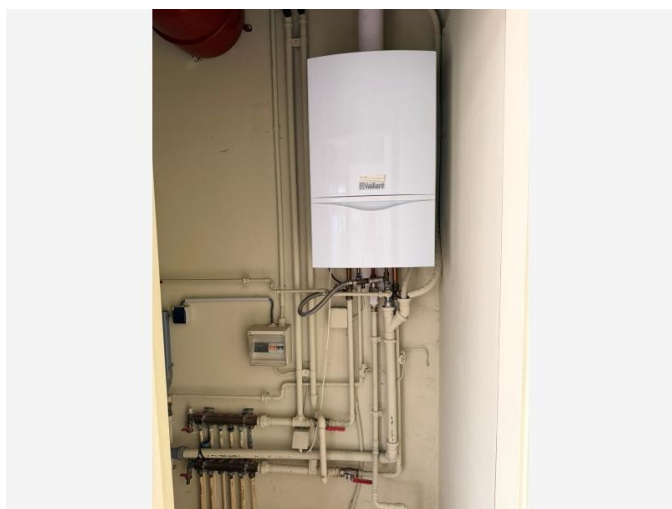
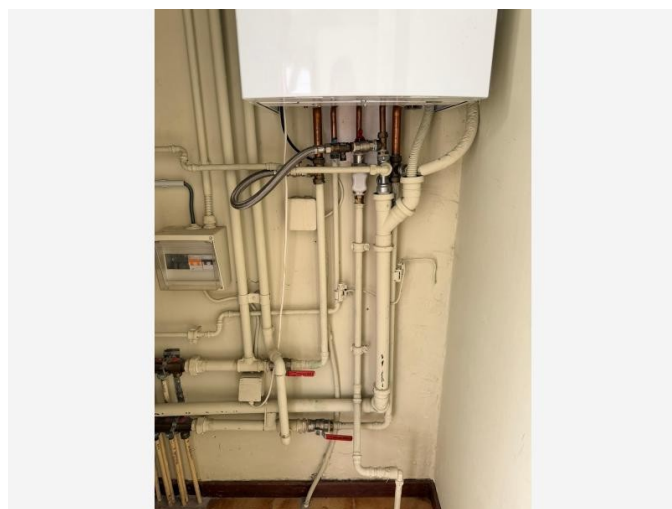
### Fiche 12: Leidingisolatie - afwezig

| Beschrijving | Notitie | Terug te vinden op plannen |
|---|---|---|
| Fiche 12: Leidingisolatie - afwezig | Geen leidingisolatie aanwezig. | - |
