# Asbestinventarisatetest

Domis de Semerpontlaan 55, 2820 Bonheiden

Attestnummer : 20260817-000329.000

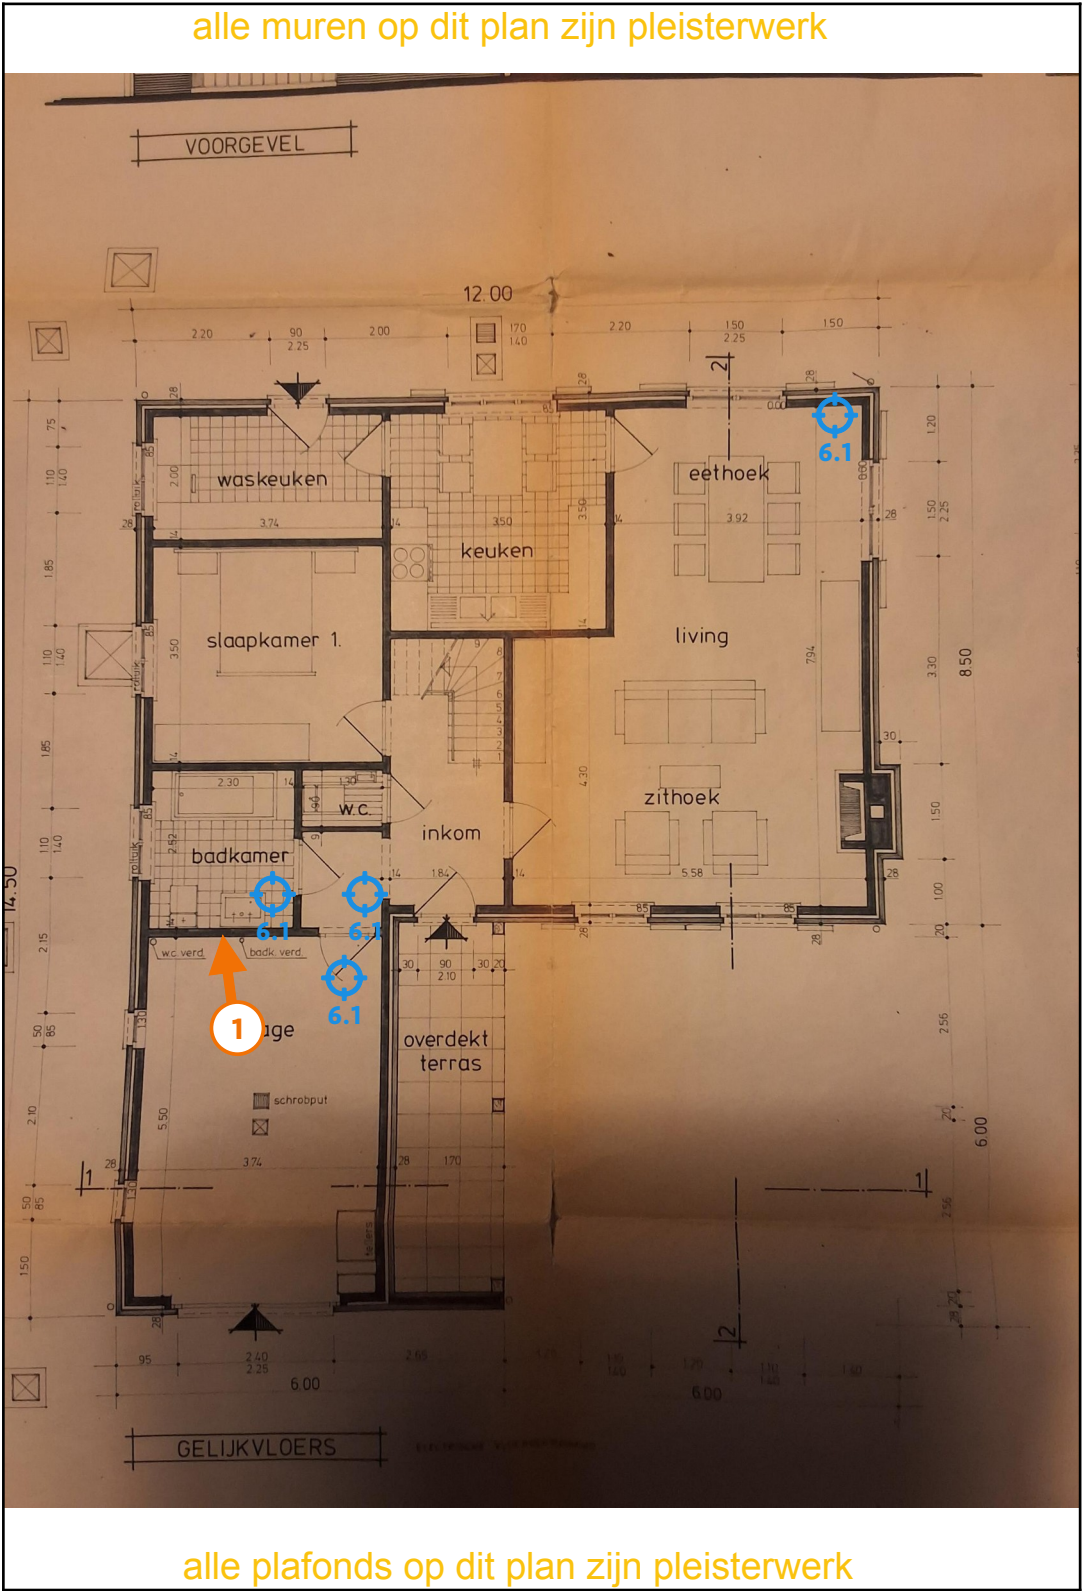
Plan 1.3: V+0

| 1. Roetluik | Asbestmateriaal | <a href="#">Verwijderen</a> |

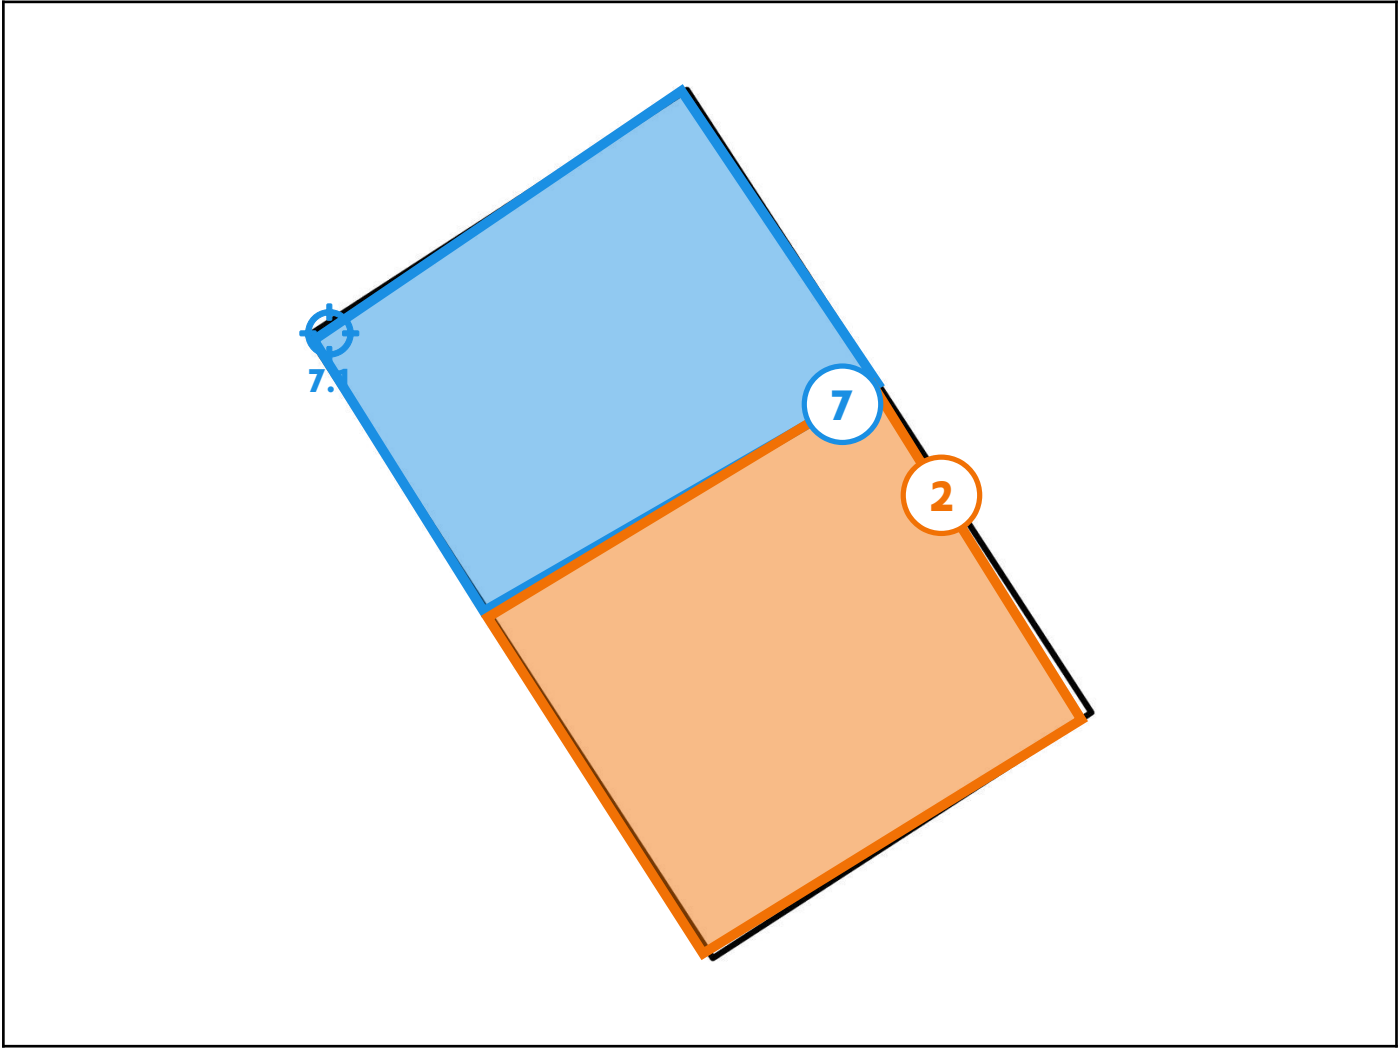
# Plan 2.1: Bijgebouw plan

| Beschrijving | Type | Actie |
|---|---|---|
| 2. Dak bestaande uit golfplaten | Asbestmateriaal | Verwijderen |

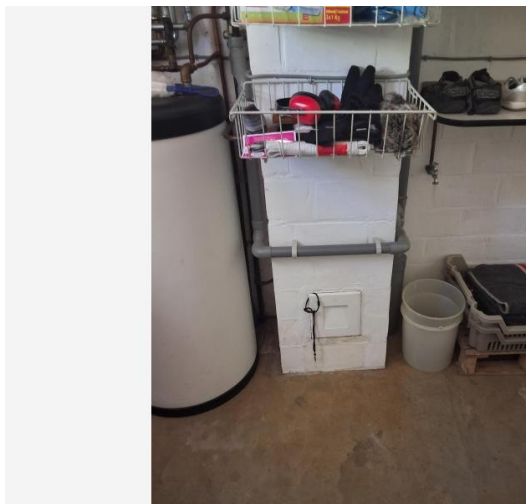
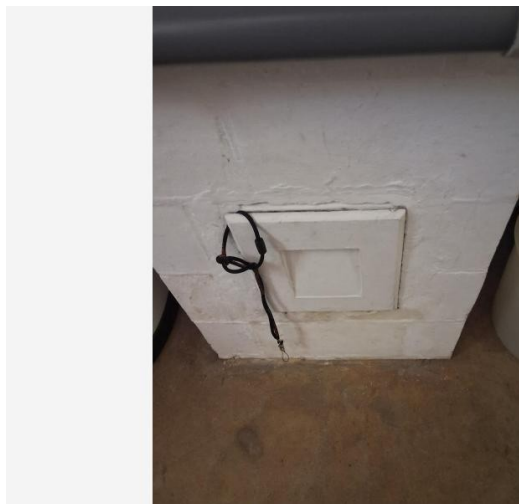
Het asbestmateriaal valt onder de mijlpaal van 2040.

| Eindbeoordeling materiaalrisico | Verhoogd materiaalrisico en/of verhoogde kans op vezelvrijgave |

| Gebondenheid | Categorie 1: hechtgebonden in oorsprong |
| Asbestsoort (vezeltype) | Crocidoliet aanwezig |
| Toestand van het materiaal | Licht beschadigd, licht verweerd. Intacte calciumsilicaatplaat of materiaal met categorie 3-gebondenheid |

| Beschrijving | Roetluik |

- Zorg voor een veilig beheer. Vermijd het beschadigen van het asbestmateriaal. Controleer de toestand jaarlijks op wijzigingen.

- Eenvoudige handelingen: mag via doe-het-zelf of door werknemer(s) met opleidingsattest eenvoudige handelingen  
Deze toepassing kan door een aannemer die over een opleidingsattest eenvoudige handelingen beschikt of door een particulier (doe-het-zelf), verwijderd worden indien er geen verhoogd risico op vrijgave van asbestvezels (max. concentratie 0,01 vezels/cm<sup>3</sup> - CODEX Art. VI.3-54) ontstaat en de toepassing voorafgaand wordt gefixeerd/bevochtigd; de individuele elementen zonder machinale werktuigen (boormachine, slijpschijf, hogedrukreiniger,...) en zonder breken of gooien een voor een losgemaakt worden; en ten slotte dubbel en luchtdicht verpakt weggevoerd worden naar een erkend afvalpunt (recyclagepark).

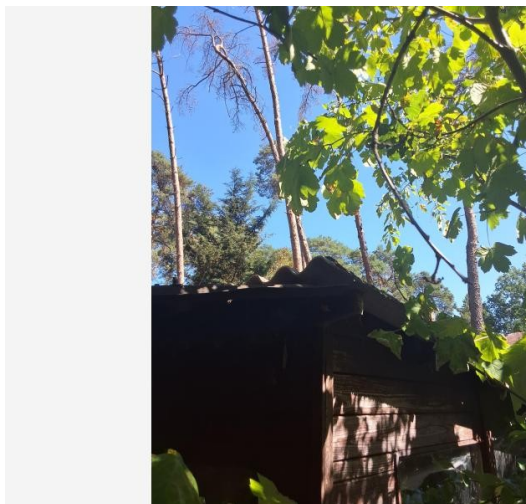
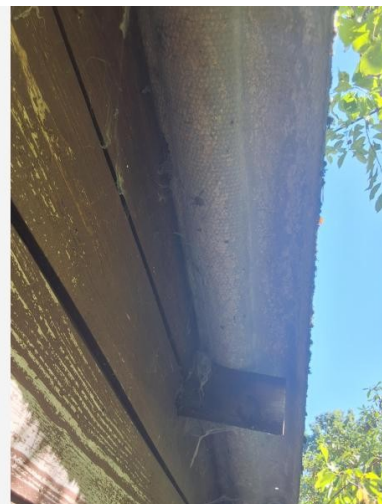
Het asbestmateriaal valt onder de mijlpaal van 2034.

| Eindbeoordeling materiaalrisico | Verhoogd materiaalrisico en/of verhoogde kans op vezelvrijgave |

| Asbestsoort (vezeltype) | Crocidoliet aanwezig |
| Toestand van het materiaal | Matig beschadigd, matig verweerd |

| Beschrijving | Dak bestaande uit golfplaten |

- Verwijder dit asbestmateriaal zo snel mogelijk. Volg de toestand goed op.
- Hemelwater dat afspoelt van asbestcement daken of gevels kan asbestdeeltjes bevatten. Gebruik het enkel voor gesloten circuits (bv. spoelen toiletten). Reinig na het vervangen van het dak of de gevel de dakgoten en regenwaterput of -ton om asbesthoudend sediment of slib te verwijderen

- Eenvoudige handelingen: mag via doe-het-zelf of door werknemer(s) met opleidingsattest eenvoudige handelingen  
Deze toepassing kan door een aannemer die over een opleidingsattest eenvoudige handelingen beschikt of door een particulier (doe-het-zelf), verwijderd worden indien er geen verhoogd risico op vrijgave van asbestvezels (max. concentratie 0,01 vezels/cm<sup>3</sup> - CODEX Art. VI.3-54) ontstaat en de toepassing voorafgaand wordt gefixeerd/bevochtigd; de individuele elementen zonder machinale werktuigen (boormachine, slijpschijf, hogedrukreiniger,...) en zonder breken of gooien een voor een losgemaakt worden; en ten slotte dubbel en luchtdicht verpakt weggevoerd worden naar een erkend afvalpunt (recyclagepark).

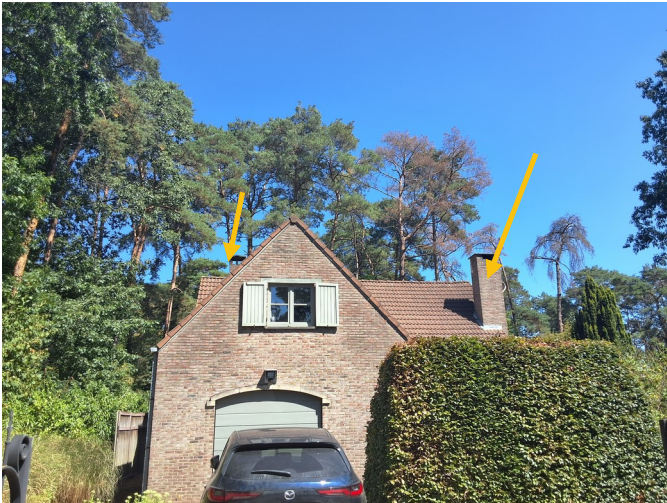
**Reden:** Het te onderzoeken materiaal situeert zich hoger dan 3,50 m te rekenen vanaf een veilige ondergrond

**Uitleg van de asbestdeskundige:** De binnenkant van de schouw is niet waarneembaar. De schouw bevat binnenin mogelijk een asbestcement rookgaskanaal. Laat dit onderzoeken bij eventuele werken.

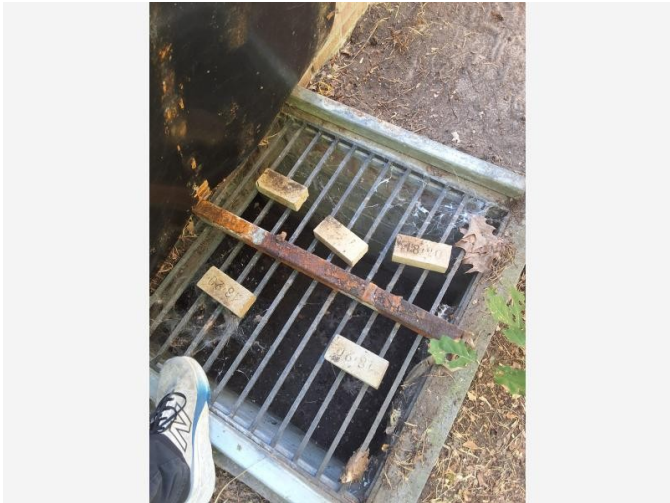
**Reden:** Hoogte minder dan 1,5 meter

**Uitleg van de asbestdeskundige:** Ruimtes met een hoogte lager dan 1,5 meter hoeven in het kader van een asbestattest voor verkoop of schenking niet onderzocht te worden.

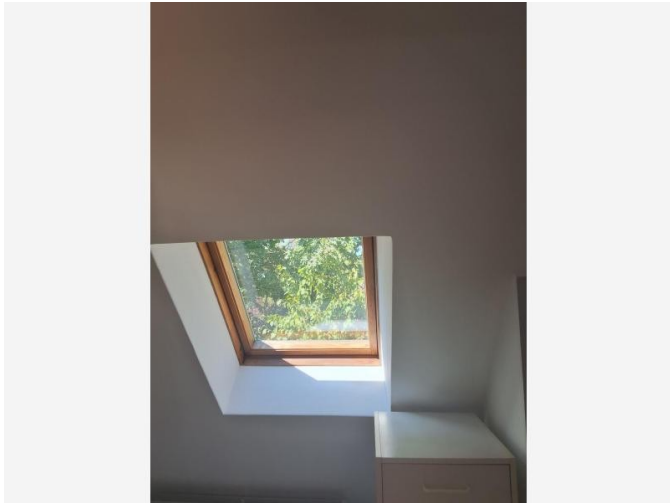
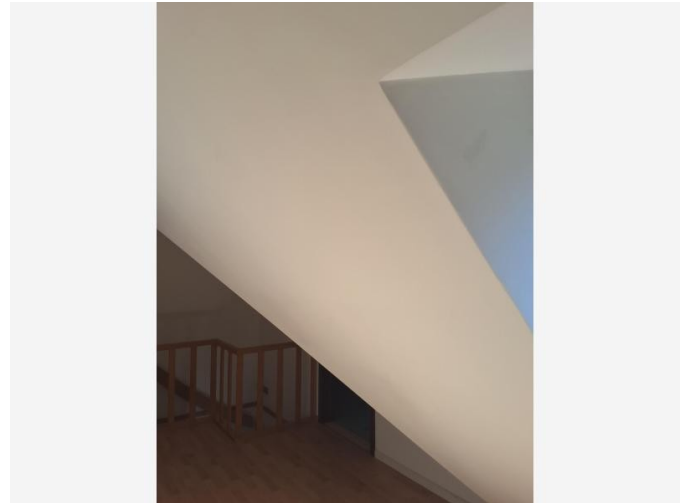
De plafonds werden afgewerkt met niet-asbestverdachte voorzetpanelen die inspectie van de bedekte structuur (opbouw, pleisterwerk) verhinderen.

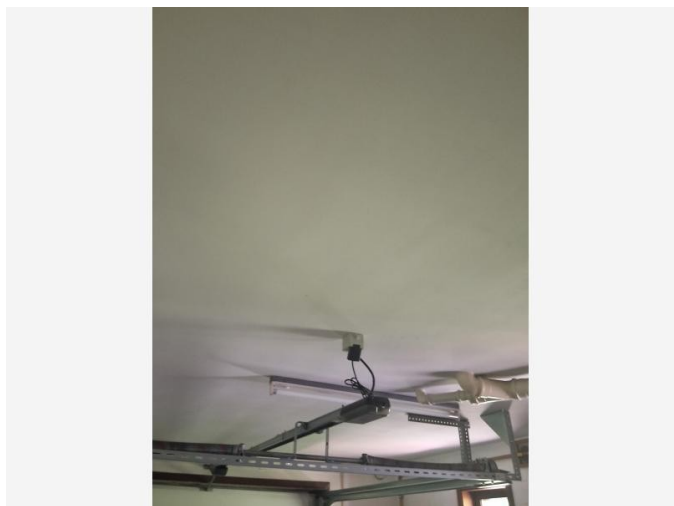
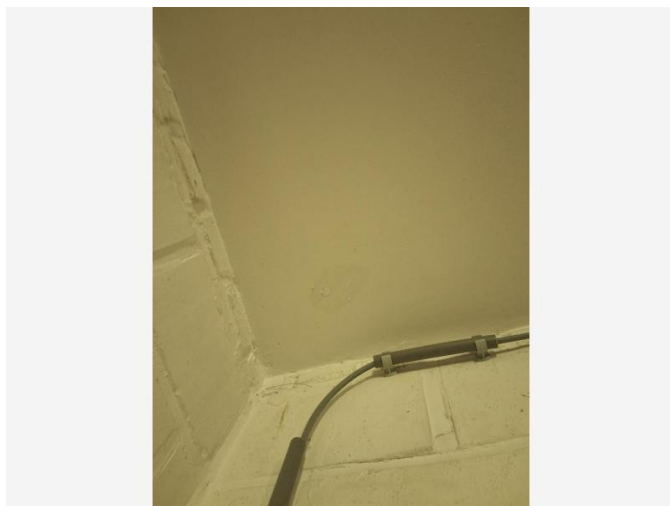
## Fiche 6: Pleisterwerk Plafonds

Geen asbest

| # | Type | Referentie | Resultaat |
|---|---|---|---|
| 6.1 | Mengmonster | MM02 | Geen asbest |

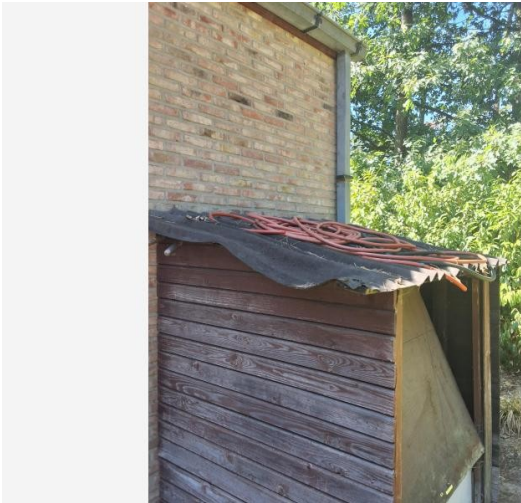
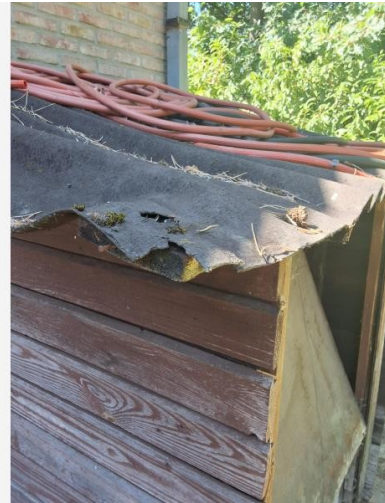
Geen asbest

| # | Type | Referentie | Resultaat |
|---|---|---|---|
| 7.1 | Puntmonster | PM01 | Geen asbest |

| Beschrijving | Dak bestaande uit bitumineuze golfplaten |

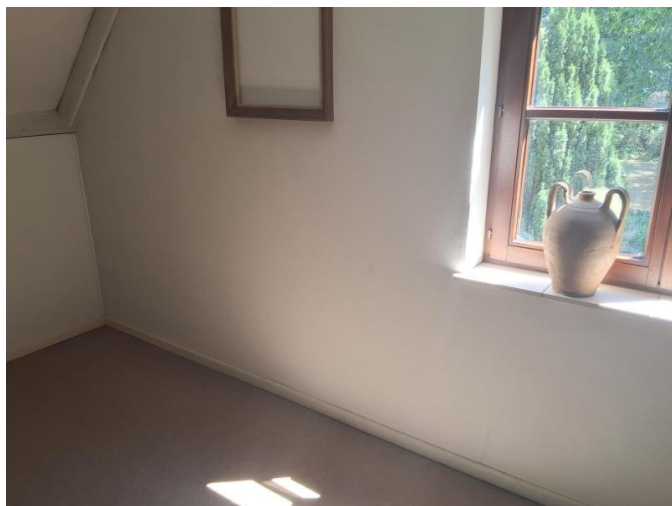
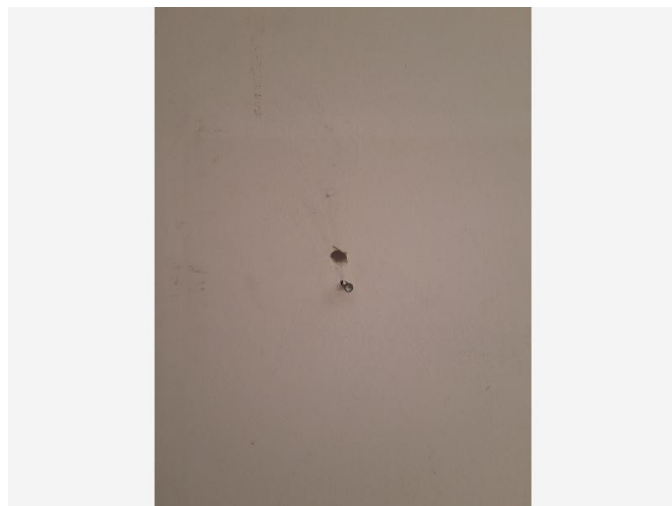
## Fiche 8: Pleisterwerk Wanden

Geen asbest

| # | Type | Referentie | Resultaat |
|---|---|---|---|
| 8.1 | Mengmonster | MM01 | Geen asbest |

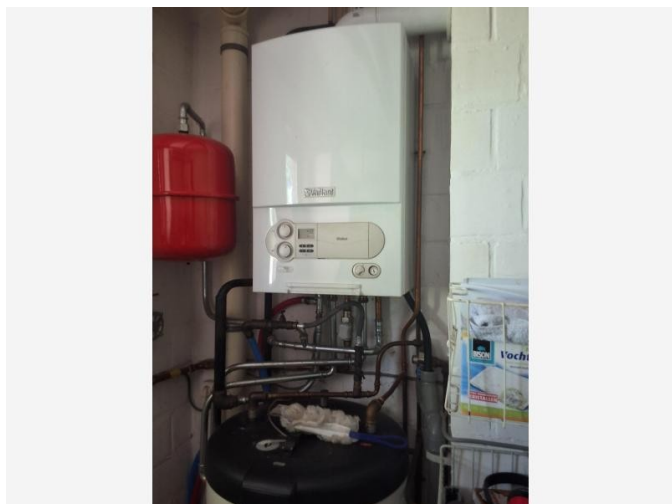
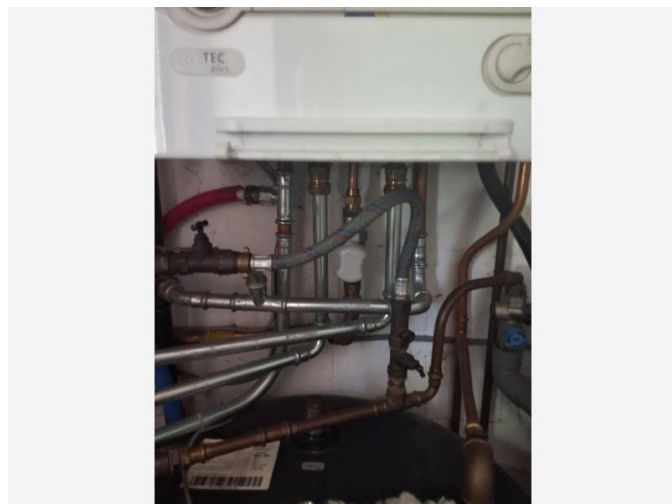
### Fiche 9: CV-ketel (niet verdacht)

| Beschrijving | Notitie | Terug te vinden op plannen |
|---|---|---|
| Fiche 9: CV-ketel (niet verdacht) | De CV-ketel (dichtingen, isolerend materiaal) is niet asbestverdacht. | - |

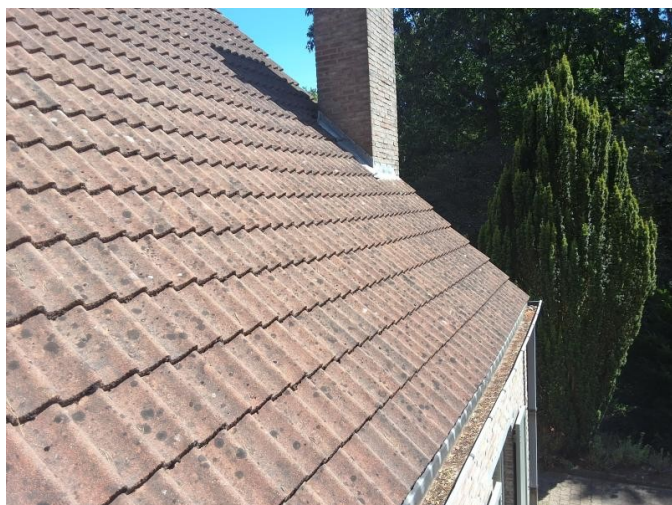
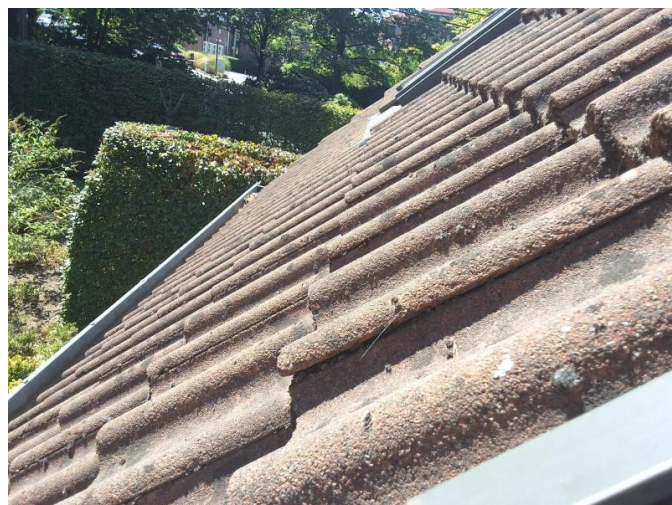
### Fiche 10: Dakbedekking bestaande uit pannen (niet verdacht)

| Beschrijving | Notitie | Terug te vinden op plannen |
|---|---|---|
| Fiche 10: Dakbedekking bestaande uit pannen (niet verdacht) | De dakbedekking is niet-asbestverdacht. | - |
