# Asbestinventarisatetest

Aarschotsebaan 70, 2590 Berlaar

Attestnummer : 20230116-000002.000

Uitgegeven op : 16.01.2023

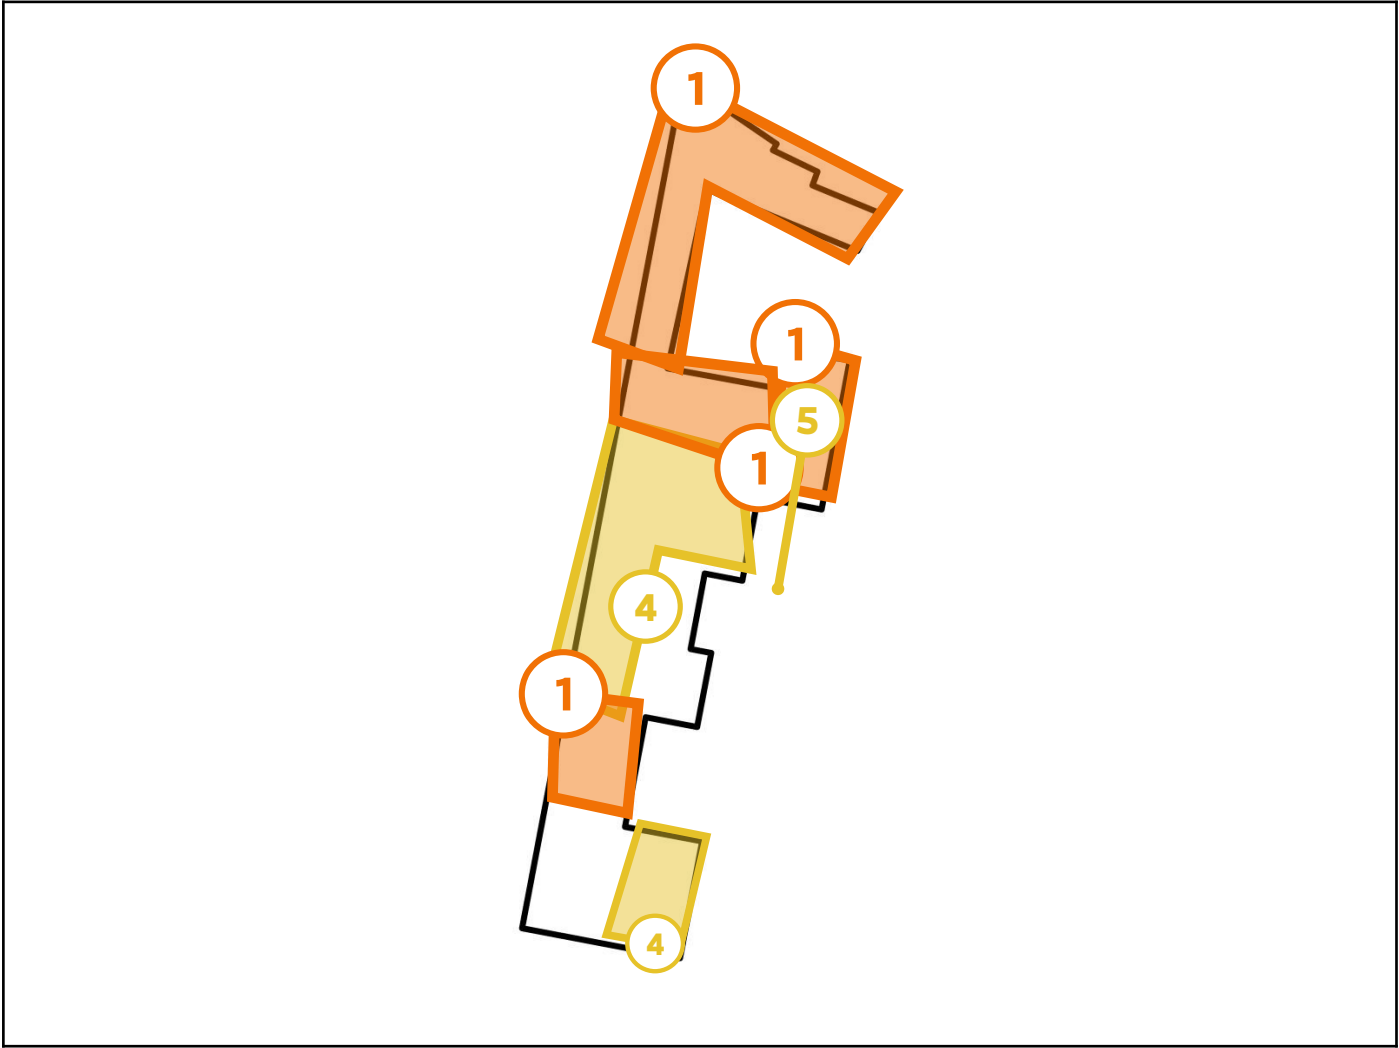
# Plan 1.1: Hoofdgebouw plan

| Beschrijving | Type | Actie |
|---|---|---|
| 1. Golfplaten | Asbestmateriaal | Verwijderen |
| 4. Roofing | Asbestmateriaal | Zorgvuldig beheren |
| 5. Afvoerbuïs | Asbestmateriaal | Zorgvuldig beheren |

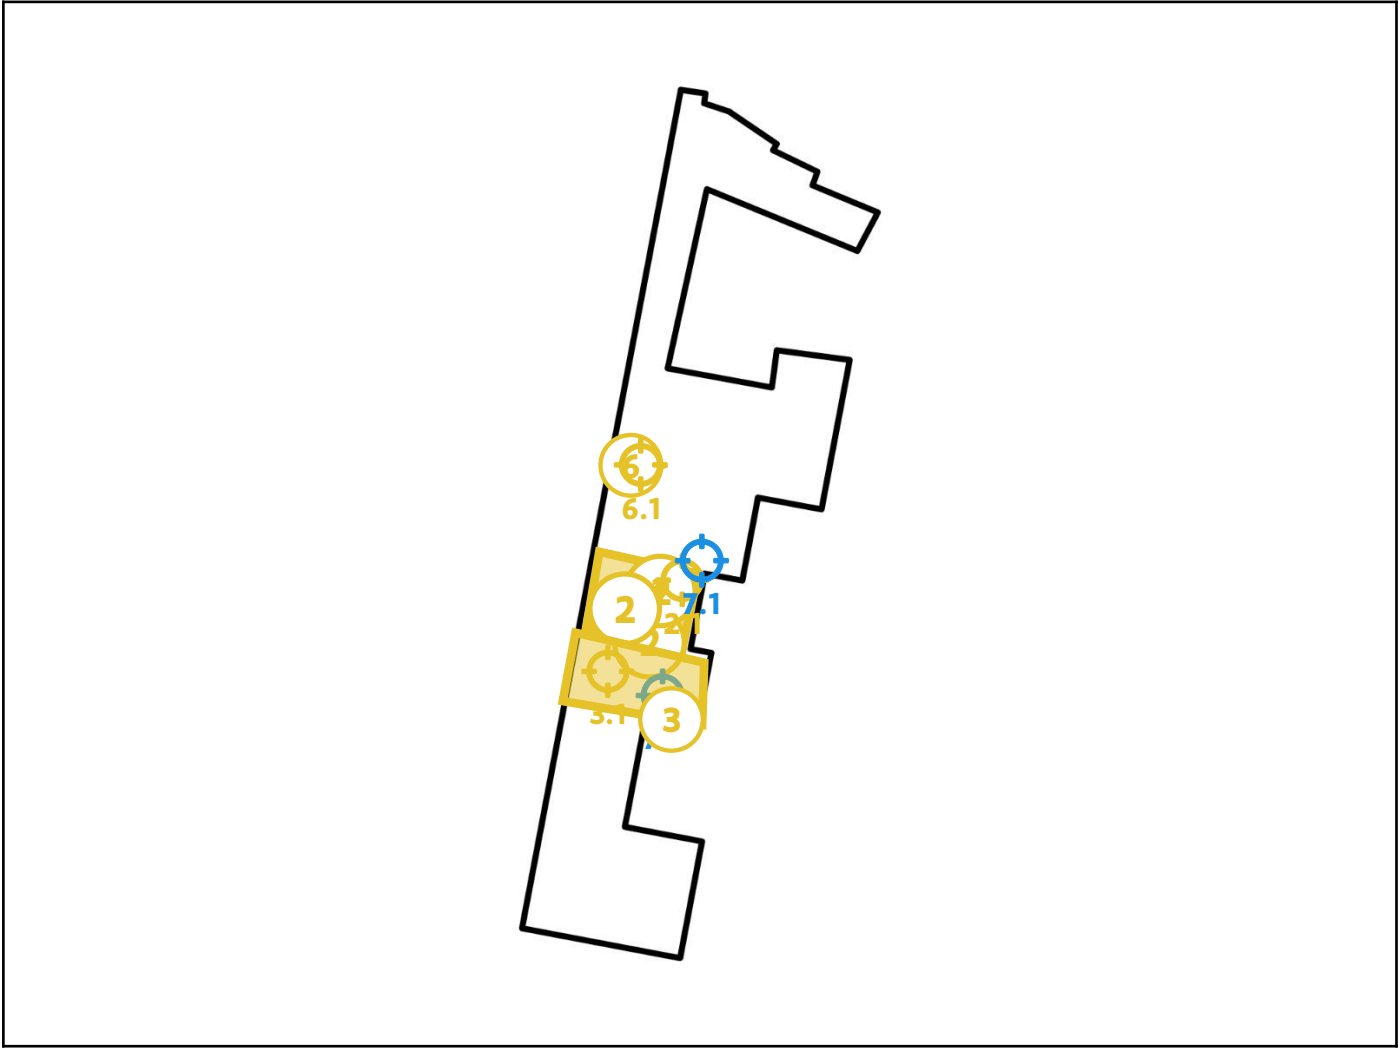
## Plan 1.2: Hoofdgebouw plan gekijkvloers

| Beschrijving | Type | Actie |
|---|---|---|
| 2. Badkamer tegelplaat | Asbestmateriaal | Zorgvuldig beheren |
| 3. Vloerzeil keuken | Asbestmateriaal | Zorgvuldig beheren |
| 6. Luchtafvoer verwarmingsketel | Asbestmateriaal | Zorgvuldig beheren |
| 7. Pleister muur | Geen asbest | - |

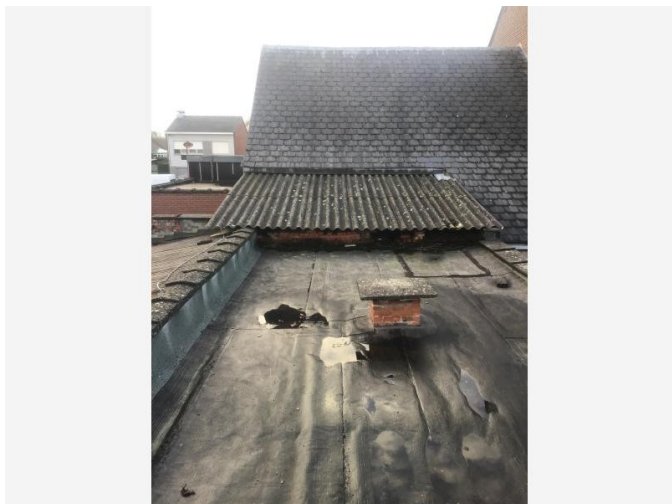
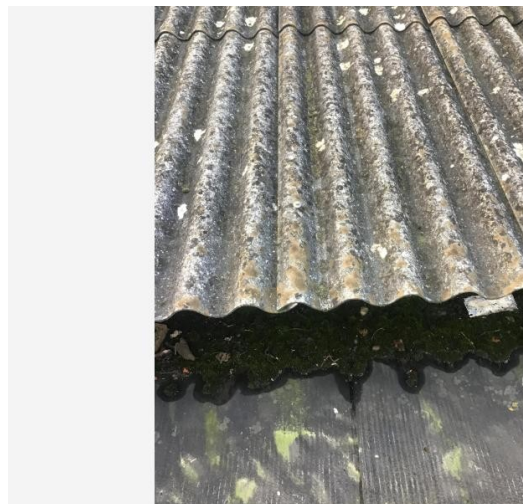
| Fiche 1: Golfplaten..... | 11 |

Het asbestmateriaal valt onder de mijlpaal van 2034.

| Eindbeoordeling materiaalisico | Laag materiaalisico en/of verlaagde kans op vezelvrijgave |

| Asbestsoort (vezeltype) | Crocidoliet aanwezig |
| Toestand van het materiaal | Licht beschadigd, licht verweerd. Intact materiaal type Pical – asbestboard of categorie III 'gebondenheid' |

| Beschrijving | Golfplaten |
| Hoeveelheid (oppervlakte - aantal) | • 80,00 m <sup>2</sup> - 1 stuk |

Verwijderen

- Zorg voor een veilig beheer. Vermijd het beschadigen van het asbestmateriaal. Controleer de toestand jaarlijks op wijzigingen.
- Zorg voor een veilig beheer en verwijder dit asbestmateriaal wanneer het bij werken eenvoudig bereikbaar wordt. Controleer de toestand jaarlijks op wijzigingen.
- Hemelwater dat afspoelt van asbestcement daken of gevels kan asbestdeeltjes bevatten. Gebruik het enkel voor gesloten circuits (bv. spoelen toiletten). Reinig na het vervangen van het dak of de gevel de dakgoten en regenwaterput of -ton om asbesthoudend sediment of slib te verwijderen

- Eenvoudige handelingen: mag via doe-het-zelf of door werknemer(s) met opleidingsattest eenvoudige handelingen  
Hechtgebonden toepassing. Bij verwijdering; gebruik PBM's, fixeer materiaal, niet breken, verpakt afvoeren naar recyclagepark of erkend inzamelaar.

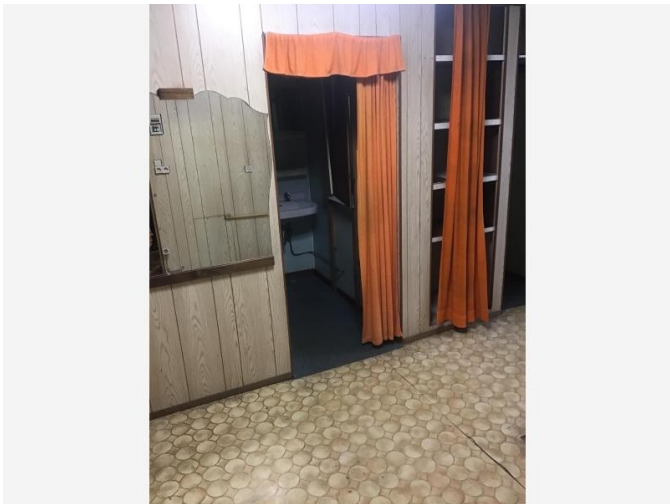
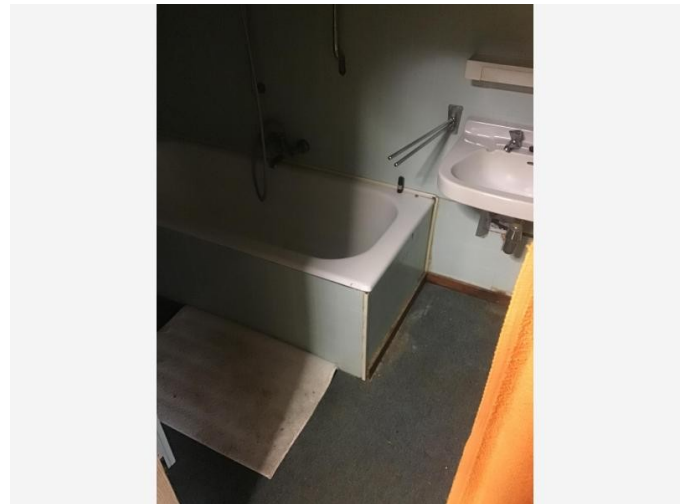
| Fiche 2: Badkamer tegelplaat..... | 14 |

Het asbestmateriaal valt onder de mijlpaal van 2040.

| Eindbeoordeling materiaalisico | Laag materiaalisico en/of verlaagde kans op vezelvrijgave |

| Asbestsoort (vezeltype) | Alleen chrysotiel |
| Toestand van het materiaal | Licht beschadigd, licht verweerd. Intact materiaal type Pical – asbestboard of categorie III 'gebondenheid' |

| # | Type | Referentie | Resultaat |
|---|---|---|---|
| 2.1 | Puntmonster | MM01 | Chrysotiel |

| Beschrijving | Badkamer tegelplaat |

Zorgvuldig beheren

- Verwijder dit asbestmateriaal zo snel mogelijk. Volg de toestand goed op.

- Eenvoudige handelingen: mag via doe-het-zelf of door werknemer(s) met opleidingsattest eenvoudige handelingen  
Hechtgebonden toepassing. Bij verwijdering; gebruik PBM's, fixeer materiaal, niet breken, verpakt afvoeren naar recyclagepark of erkend inzamelaar

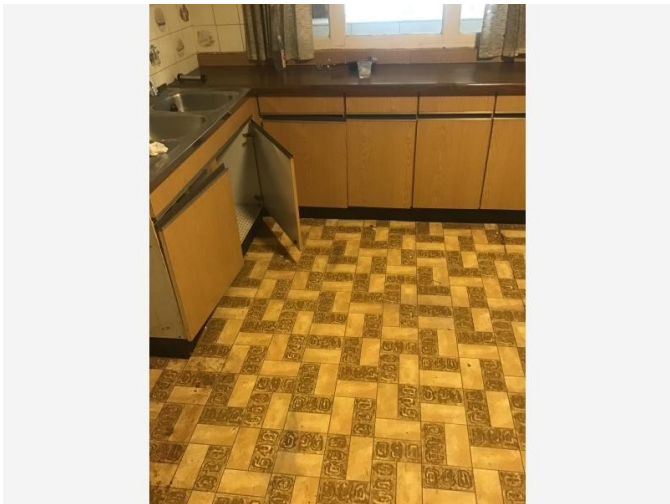
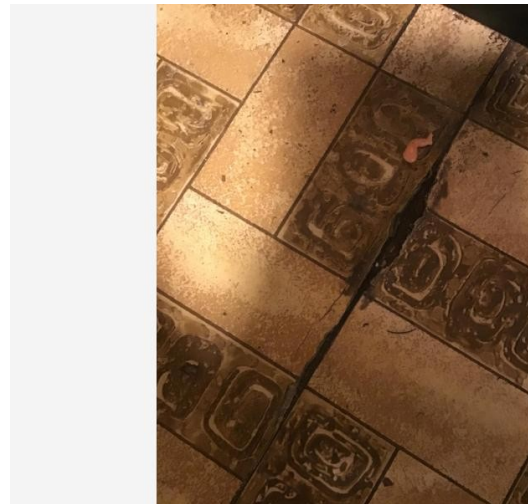
| Fiche 3: Vloerzeil keuken..... | 17 |

Het asbestmateriaal valt onder de mijlpaal van 2040.

| Eindbeoordeling materiaalisico | Laag materiaalisico en/of verlaagde kans op vezelvrijgave |

| Asbestsoort (vezeltype) | Alleen chrysotiel |
| Toestand van het materiaal | Licht beschadigd, licht verweerd. Intact materiaal type Pical – asbestboard of categorie III 'gebondenheid' |

| # | Type | Referentie | Resultaat |
|---|---|---|---|
| 3.1 | Puntmonster | MM02 | Chrysotiel |

| Beschrijving | Vloerzeil keuken |

Zorgvuldig beheren

- Verwijder dit asbestmateriaal zo snel mogelijk. Volg de toestand goed op.

- Eenvoudige handelingen: mag via doe-het-zelf of door werknemer(s) met opleidingsattest eenvoudige handelingen  
Hechtgebonden toepassing. Bij verwijdering; gebrui PBM's, fixeer materiaal tijdens verwijdering, verpakt afvoeren naar recyclagepark of erkend inzamelaar.

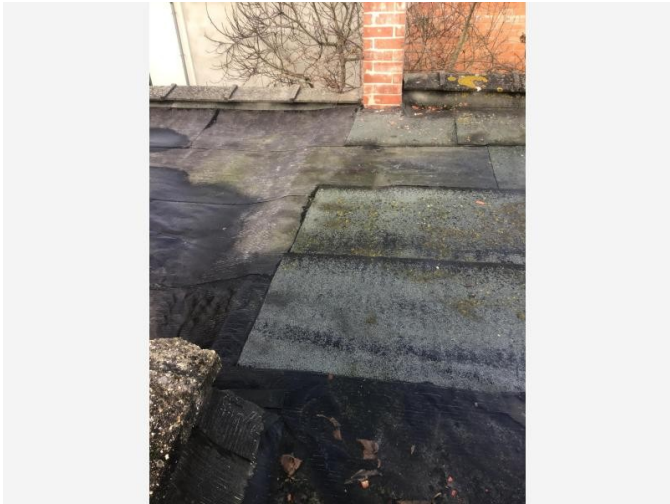
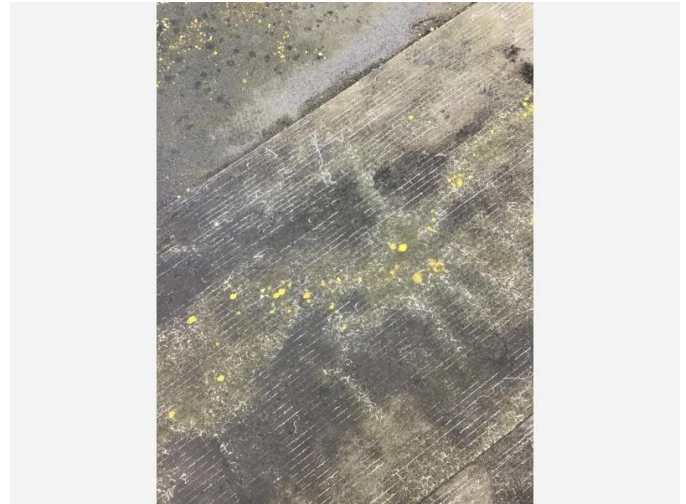
| Fiche 4: Roofing..... | 20 |

Het asbestmateriaal valt onder de mijlpaal van 2040.

| Eindbeoordeling materiaalrisico | Laag materiaalrisico en/of verlaagde kans op vezelvrijgave |

| Asbestsoort (vezeltype) | Crocidoliet aanwezig |
| Toestand van het materiaal | Licht beschadigd, licht verweerd. Intact materiaal type Pical – asbestboard of categorie III 'gebondenheid' |

| Beschrijving | Roofing |

Zorgvuldig beheren

- Zorg voor een veilig beheer en verwijder dit asbestmateriaal wanneer het bij werken eenvoudig bereikbaar wordt. Controleer de toestand jaarlijks op wijzigingen.
- Hemelwater dat afspoelt van asbestcement daken of gevels kan asbestdeeltjes bevatten. Gebruik het enkel voor gesloten circuits (bv. spoelen toiletten). Reinig na het vervangen van het dak of de gevel de dakgoten en regenwaterput of -ton om asbesthoudend sediment of slib te verwijderen

- Eenvoudige handelingen: mag via doe-het-zelf of door werknemer(s) met opleidingsattest eenvoudige handelingen  
Hechtgebonden toepassing. Bij verwijdering; gebruik PBM's, fixeer materiaal, verpakt afvoeren naar recyclagepark of erkend inzamelaar.

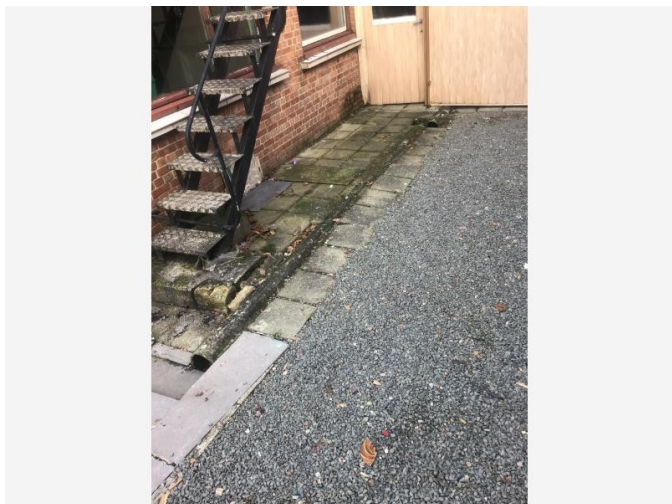
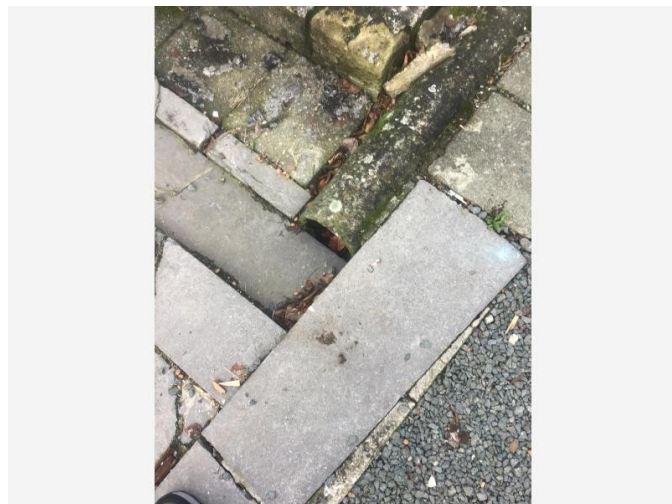
| Fiche 5: Afvoerbuïs..... | 23 |

Het asbestmateriaal valt onder de mijlpaal van 2040.

| Eindbeoordeling materiaalarisico | Laag materiaalarisico en/of verlaagde kans op vezelvrijgave |

| Asbestsoort (vezeltype) | Crocidoliet aanwezig |
| Toestand van het materiaal | Licht beschadigd, licht verweerd. Intact materiaal type Pical – asbestboard of categorie III 'gebondenheid' |

| Beschrijving | Afvoerbuis |

Zorgvuldig beheren

- Zorg voor een veilig beheer en verwijder dit asbestmateriaal wanneer het bij werken eenvoudig bereikbaar wordt. Controleer de toestand jaarlijks op wijzigingen.

- Eenvoudige handelingen: mag via doe-het-zelf of door werknemer(s) met opleidingsattest eenvoudige handelingen  
Hechtgebonden toepassing.

Bij verwijdering; gebruik PBM's, fixeer materiaal, niet breken, verpakt afvoeren naar recyclagepark of erkend inzamelaar

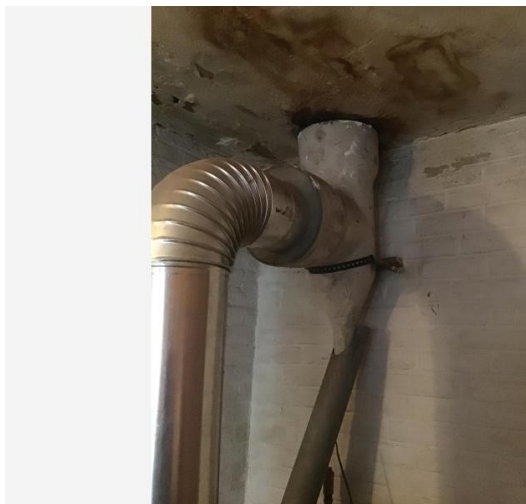
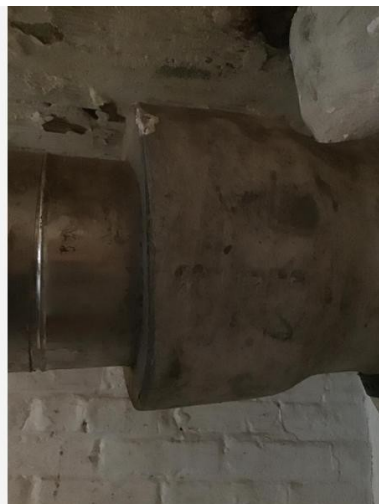
| Fiche 6: Luchtafvoer verwarmingsketel..... | 26 |

Het asbestmateriaal valt onder de mijlpaal van 2040.

| Eindbeoordeling materiaalarisico | Laag materiaalarisico en/of verlaagde kans op vezelvrijgave |

| Asbestsoort (vezeltype) | Alleen chrysotiel |
| Toestand van het materiaal | Licht beschadigd, licht verweerd. Intact materiaal type Pical – asbestboard of categorie III 'gebondenheid' |

| # | Type | Referentie | Resultaat |
|---|---|---|---|
| 6.1 | Puntmonster | MM03 | Chrysotiel |

| Beschrijving | Luchtafvoer verwarmingsketel |

Zorgvuldig beheren

- Zorg voor een veilig beheer. Vermijd het beschadigen van het asbestmateriaal. Controleer de toestand jaarlijks op wijzigingen.
- Zorg voor een veilig beheer en verwijder dit asbestmateriaal wanneer het bij werken eenvoudig bereikbaar wordt. Controleer de toestand jaarlijks op wijzigingen.

- Eenvoudige handelingen: mag via doe-het-zelf of door werknemer(s) met opleidingsattest eenvoudige handelingen  
Hechtgebonden toepassing.

Bij verwijdering; gebruik PBM'S, fixeer materiaal, niet breken, verpakt afvoeren naar recyclagepark of erkend inzamelaar.

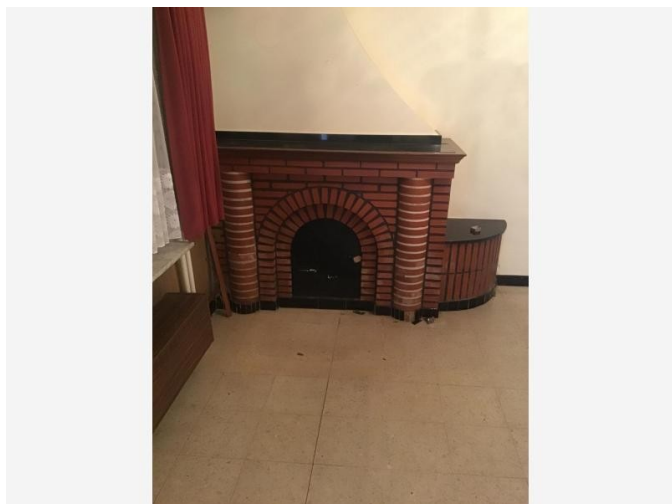
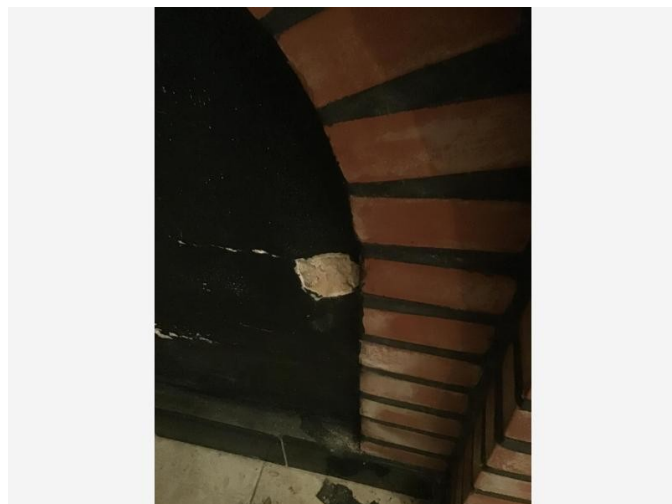
| Fiche 7: Pleister muur..... | 30 |

Geen asbest

| # | Type | Referentie | Resultaat |
|---|---|---|---|
| 7.1 | Mengmonster | MM04 | Geen asbest |

| Beschrijving | Pleister muur |
