# Asbestinventarisatetest

Meylemansstraat 19, 2220 Heist-op-den-Berg

Attestnummer : 20260112-000106.000

Uitgegeven op : 12.01.2026

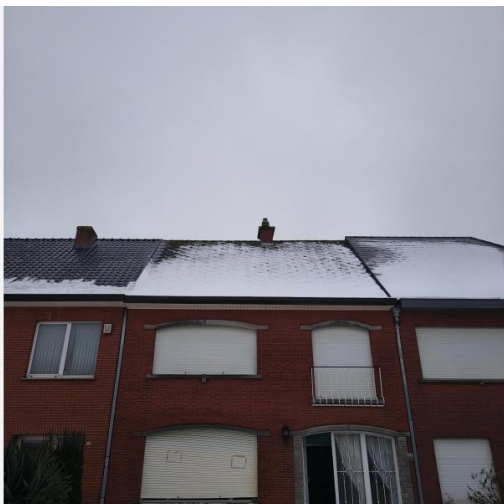
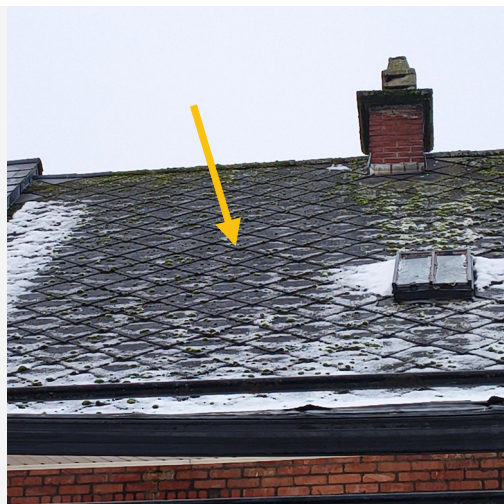
Het asbestmateriaal valt onder de mijlpaal van 2034.

Eindbeoordeling materiaalrisico	Verhoogd materiaalrisico en/of verhoogde kans op vezelvrijgave
---------------------------------	--

Gebondenheid	Categorie 1: hechtgebonden in oorsprong
Asbestsoort (vezeltype)	Crocidoliet aanwezig
Asbestconcentratie	Laag (< 50%)
Afschermingsgraad van het gehele materiaal	Geheel of deels vrij aan de buitenlucht
Toestand van het materiaal	Matig beschadigd, matig verweerd

<b>Beschrijving</b>	Dakleien
<b>Omgeving</b>	Grenst aan binnen- en buitenlucht
<b>Primaire drager</b>	Schuin dak
<b>Asbestmateriaal</b>	Dak- en gevelbekleding - Lei, shingle
<b>Bindmiddel van asbestmateriaal</b>	Cement
<b>Gebondenheid op basis van bindmiddel</b>	Hecht
<b>Hoeveelheid (oppervlakte - aantal)</b>	<ul style="list-style-type: none"><li>• 100,00 m<sup>2</sup> - 1 stuk</li></ul>
<b>Totale oppervlakte</b>	100,00 m <sup>2</sup>
<b>Eenvoudig bereikbaar</b>	Ja
<b>Bevestigingswijze</b>	<ul style="list-style-type: none"><li>• Genageld, geniet</li></ul>
<b>Identificatiemethode</b>	De asbestdeskundige beoordeelt het materiaal als asbesthoudend, en dit zonder monsternamen.
<b>Destructieve handeling voor identificatie</b>	Nee

- Verwijder dit asbestmateriaal zo snel mogelijk. Volg de toestand goed op.
- Voer bijkomende staalname(s) uit.

- Eenvoudige handelingen: mag via doe-het-zelf of door werknemer(s) met opleidingsattest eenvoudige handelingen  
Het is aangewezen om deze asbesttoepassing te laten verwijderen door een erkend asbestverwijderaar. Indien u zelf gaat verwijderen, zorg er dan voor dat het materiaal niet beschadigd geraakt en maak gebruik van de nodige veiligheidsvoorzieningen (o.a. wegwerpoverall, FFP3 masker). Informeer u onderaan dit attest in de rubriek "Asbest beheren en verwijderen"

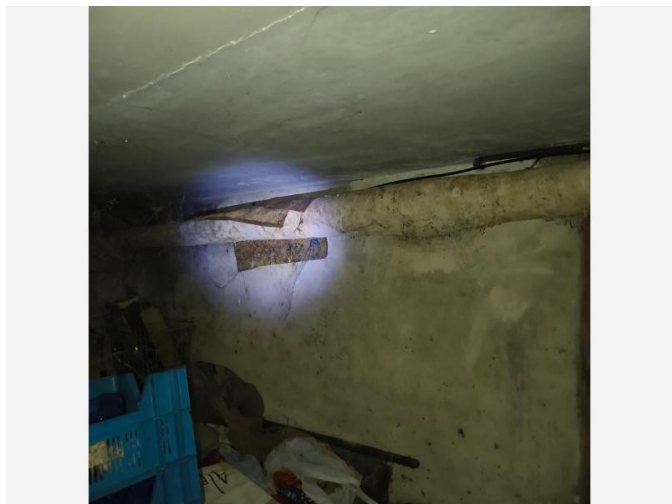
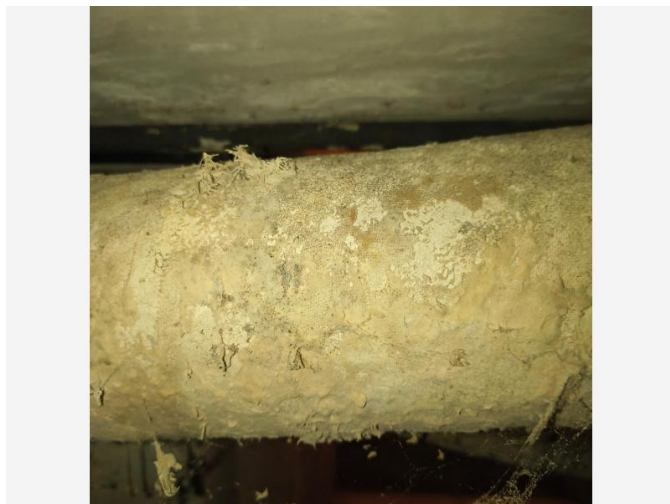
Het asbestmateriaal valt onder de mijlpaal van 2034.

Eindbeoordeling materiaalrisico	Verhoogd materiaalrisico en/of verhoogde kans op vezelvrijgave
---------------------------------	--

Gebondenheid	Categorie 2: niet-hechtgebonden met matrix
Asbestsoort (vezeltype)	Amfibool aanwezig, uitgezonderd crocidoliet
Asbestconcentratie	Laag (< 50%)
Afschermingsgraad van het gehele materiaal	Geheel of deels (ook) vrij aan de binnenlucht
Toestand van het materiaal	Licht beschadigd, licht verweerd. Intact calciumsilicaatmateriaal of categorie III 'gebondenheid'

#	Type	Referentie	Resultaat
2.1	Mengmonster	M04	Chrysotiel, Amosiet

Beschrijving	Leidingisolatie
Omgeving	Binnen
Primaire drager	HVAC infrastructuur en uitrusting
Asbestmateriaal	In-situ afwerkingslagen - Thermische isolatie
Bindmiddel van asbestmateriaal	Gips - kalk
Gebondenheid op basis van bindmiddel	Niet-hechtgebonden
Hoeveelheid (lengte - omtrek - dikte - aantal)	<ul style="list-style-type: none"><li>• 5,00 m - 15,00 cm - 5,00 cm - 1 stuk</li></ul>
Totaal volume	0,038 m <sup>3</sup>
Eenvoudig bereikbaar	Ja
Bevestigingswijze	<ul style="list-style-type: none"><li>• Verlijmd, ingegoten, versmeerd</li></ul>
Identificatiemethode	Een monstername door de asbestdeskundige met laboanalyse door een asbestlabo.
Destructieve handeling voor identificatie	Nee

- Verwijder dit asbestmateriaal zo snel mogelijk. Volg de toestand goed op.

- Hermetische zone (erkend asbestverwijderaar)  
Het verwijderen van het materiaal moet gebeuren door bedrijven die erkend zijn voor het verwijderen van materialen die asbest bevatten. De ondernemingen die erkend zijn voor het uitvoeren van werkzaamheden met hermetische zone vindt u terug op de website: [werk.belgie.be/nl/erkenningen/erkenning-asbest-bedrijven-erkend-voor-afbraak-verwijderingswerken](http://werk.belgie.be/nl/erkenningen/erkenning-asbest-bedrijven-erkend-voor-afbraak-verwijderingswerken)

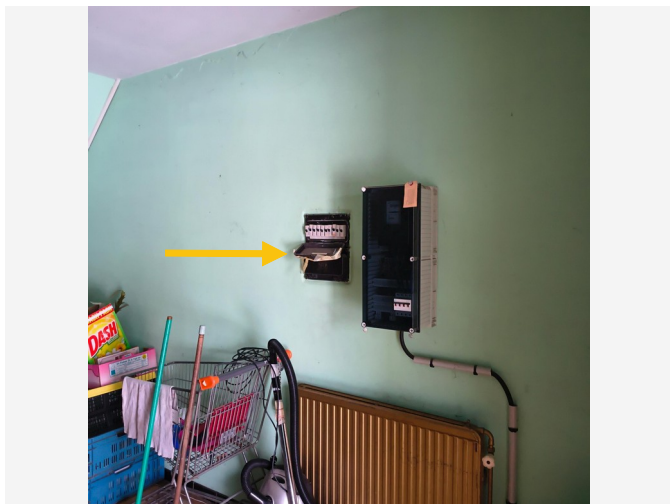
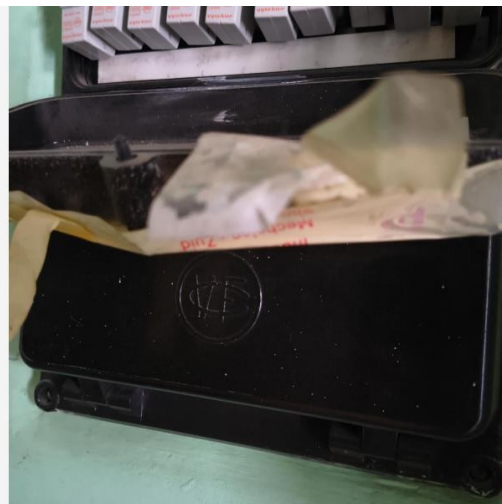
Het asbestmateriaal valt onder de mijlpaal van 2040.

Eindbeoordeling materiaalrisico	Laag materiaalrisico en/of verlaagde kans op vezelvrijgave
---------------------------------	--

Gebondenheid	Categorie 1: hechtgebonden in oorsprong
Asbestsoort (vezeltype)	Crocidoliet aanwezig
Asbestconcentratie	Laag (< 50%)
Afschermingsgraad van het gehele materiaal	Geheel of deels (ook) vrij aan de binnenlucht
Toestand van het materiaal	Onbeschadigd, niet verweerd

Beschrijving	Bakeliet schakelmateriaal
Omgeving	Binnen
Primaire drager	Communicatie en elektrische infrastructuur en uitrusting
Asbestmateriaal	Plaat, paneel, tablet - Type Bakeliet
Bindmiddel van asbestmateriaal	Kunststof of -hars
Gebondenheid op basis van bindmiddel	Hecht
Hoeveelheid (oppervlakte - dikte - aantal)	• 0,01 m <sup>2</sup> - 1,00 cm - 4 stuks
Totaal volume	< 0,001 m <sup>3</sup>
Eenvoudig bereikbaar	Ja
Bevestigingswijze	• Geschroefd
Identificatiemethode	De asbestdeskundige beoordeelt het materiaal als asbestverdacht en dus asbesthoudend, en dit zonder monstername.  Motivatie: De monstername brengt andere schade aan dan schade die inherent is aan de monstername.
Destructieve handeling voor identificatie	Nee

- Zorg voor een veilig beheer. Vermijd het beschadigen van het asbestmateriaal. Controleer de toestand jaarlijks op wijzigingen.
- Voer bijkomende staalname(s) uit.

- Eenvoudige handelingen: mag via doe-het-zelf of door werknemer(s) met opleidingsattest eenvoudige handelingen  
U mag deze asbestverdachte toepassing zelf verwijderen zonder het materiaal te beschadigen. Maak gebruik van de nodige veiligheidsvoorzieningen (o.a. wegwerpoverall, FFP3 masker). Informeer u onderaan dit attest in de rubriek "Asbest beheren en verwijderen"

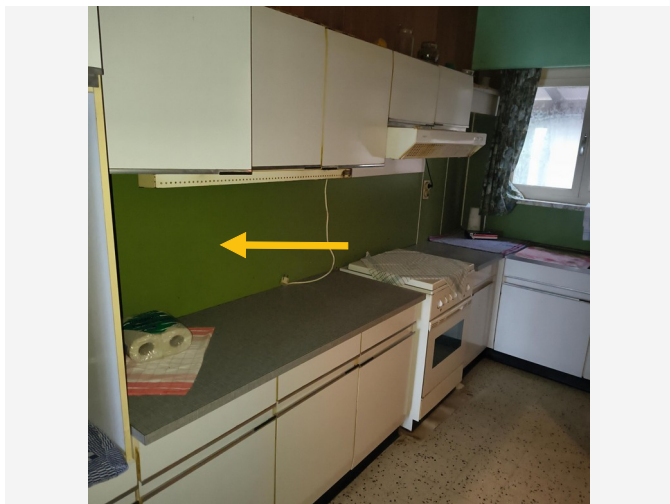
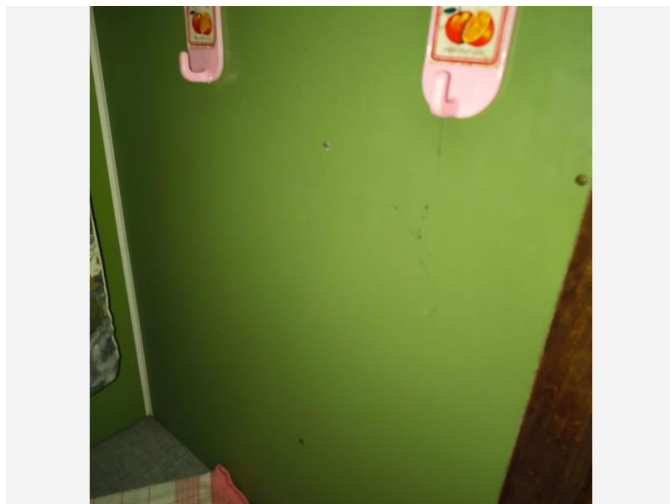
Het asbestmateriaal valt onder de mijlpaal van 2040.

Eindbeoordeling materiaalrisico	Laag materiaalrisico en/of verlaagde kans op vezelvrijgave
---------------------------------	--

Gebondenheid	Categorie 1: hechtgebonden in oorsprong
Asbestsoort (vezeltype)	Crocidoliet aanwezig
Asbestconcentratie	Laag (< 50%)
Afschermingsgraad van het gehele materiaal	Geheel of deels (ook) vrij aan de binnenlucht
Toestand van het materiaal	Onbeschadigd, niet verweerd

Beschrijving	Glasal platen
Omgeving	Binnen
Primaire drager	Binnenwand
Asbestmateriaal	Plaat, paneel, tablet - Geëmailleerd, type Glasal
Bindmiddel van asbestmateriaal	Cement
Gebondenheid op basis van bindmiddel	Hecht
Hoeveelheid (oppervlakte - dikte - aantal)	• 5,00 m <sup>2</sup> - 1,00 cm - 1 stuk
Totaal volume	0,05 m <sup>3</sup>
Eenvoudig bereikbaar	Ja
Bevestigingswijze	• Geschroefd
Identificatiemethode	De asbestdeskundige beoordeelt het materiaal als asbestverdacht en dus asbesthoudend, en dit zonder monstername.  Motivatie: De monstername brengt andere schade aan dan schade die inherent is aan de monstername.
Destructieve handeling voor identificatie	Nee

- Zorg voor een veilig beheer. Vermijd het beschadigen van het asbestmateriaal. Controleer de toestand jaarlijks op wijzigingen.
- Voer bijkomende staalname(s) uit.

- Eenvoudige handelingen: mag via doe-het-zelf of door werknemer(s) met opleidingsattest eenvoudige handelingen  
U mag deze asbesttoepassing zelf verwijderen zonder het materiaal te beschadigen. Maak gebruik van de nodige veiligheidsvoorzieningen (o.a. wegwerpoverall, FFP3 masker). Informeer u onderaan dit attest in de rubriek "Asbest beheren en verwijderen"

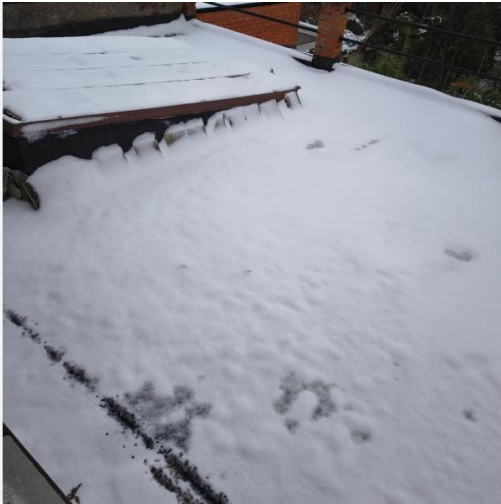
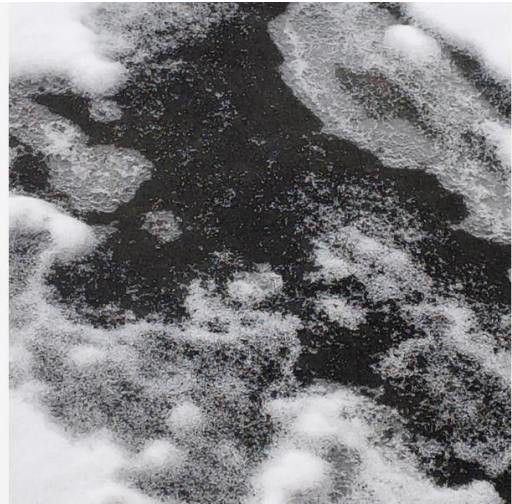
Het asbestmateriaal valt onder de mijlpaal van 2040.

Eindbeoordeling materiaalrisico	Laag materiaalrisico en/of verlaagde kans op vezelvrijgave
---------------------------------	--

Gebondenheid	Categorie 1: hechtgebonden in oorsprong
Asbestsoort (vezeltype)	Alleen chrysotiel
Asbestconcentratie	Laag (< 50%)
Afschermingsgraad van het gehele materiaal	Geheel of deels vrij aan de buitenlucht
Toestand van het materiaal	Licht beschadigd, licht verweerd. Intact calciumsilicaatmateriaal of categorie III 'gebondenheid'

Beschrijving	Roofing
Omgeving	Buiten
Primaire drager	Plat dak
Asbestmateriaal	Dak- en gevelbekleding - Roofing
Bindmiddel van asbestmateriaal	Bitumen (roofing, teer, asfalt)
Gebondenheid op basis van bindmiddel	Hecht
Hoeveelheid (oppervlakte - aantal)	<ul style="list-style-type: none"><li>• 30,00 m<sup>2</sup> - 1 stuk</li></ul>
Totale oppervlakte	30,00 m <sup>2</sup>
Eenvoudig bereikbaar	Ja
Bevestigingswijze	<ul style="list-style-type: none"><li>• Verlijmd, ingegoten, versmeerd</li></ul>
Identificatiemethode	<p>De asbestdeskundige beoordeelt het materiaal als asbestverdacht en dus asbesthoudend, en dit zonder monstername.</p> <p>Motivatie: De monstername brengt andere schade aan dan schade die inherent is aan de monstername.</p>
Destructieve handeling voor identificatie	Nee

- Zorg voor een veilig beheer. Vermijd het beschadigen van het asbestmateriaal. Controleer de toestand jaarlijks op wijzigingen.
- Voer bijkomende staalname(s) uit.

- Eenvoudige handelingen: mag via doe-het-zelf of door werknemer(s) met opleidingsattest eenvoudige handelingen  
U mag deze asbestverdachte toepassing zelf verwijderen zonder het materiaal te beschadigen. Maak gebruik van de nodige veiligheidsvoorzieningen (o.a. wegwerpoverall, FFP3 masker). Informeer u onderaan dit attest in de rubriek "Asbest beheren en verwijderen"

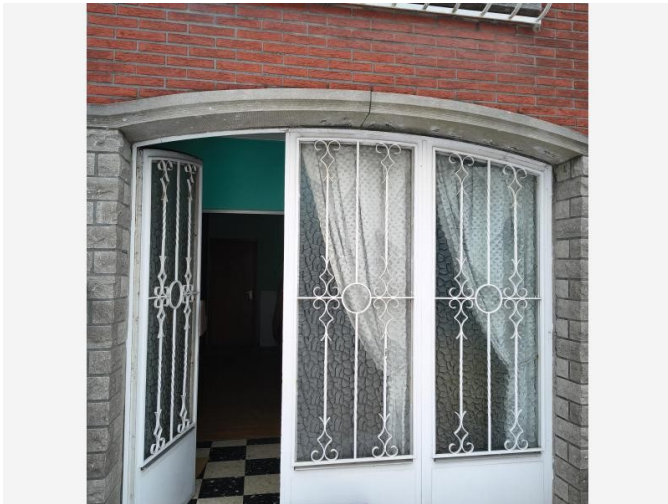
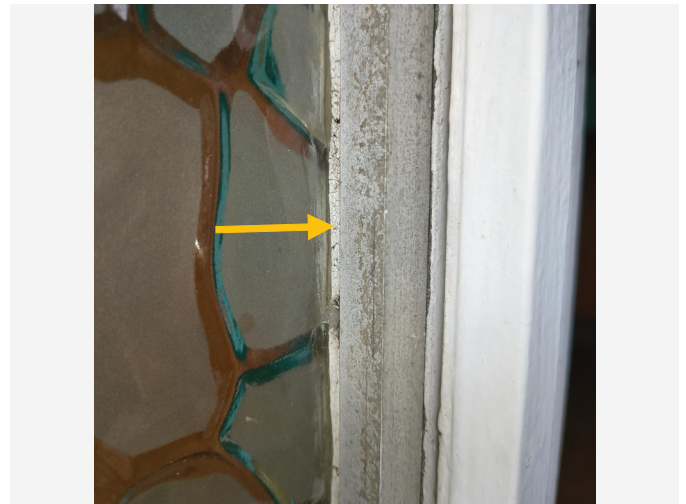
Het asbestmateriaal valt onder de mijlpaal van 2040.

Eindbeoordeling materiaalrisico	Laag materiaalrisico en/of verlaagde kans op vezelvrijgave
---------------------------------	--

Gebondenheid	Categorie 1: hechtgebonden in oorsprong
Asbestsoort (vezeltype)	Amfibool aanwezig, uitgezonderd crocidoliet
Asbestconcentratie	Laag (< 50%)
Afschermingsgraad van het gehele materiaal	Geheel of deels vrij aan de buitenlucht
Toestand van het materiaal	Licht beschadigd, licht verweerd. Intact calciumsilicaatmateriaal of categorie III 'gebondenheid'

<b>Beschrijving</b>	Afdichtingsmateriaal (mastiek) ramen voordeur
<b>Omgeving</b>	Buiten
<b>Primaire drager</b>	Wandopening verticaal (raam, deur, ...)
<b>Asbestmateriaal</b>	In-situ afwerkingslagen - Pasta, stopverf, voegsel, stopsel, vulsel, mastiek, kitten, ...
<b>Bindmiddel van asbestmateriaal</b>	Kitten, mastiek, pasta
<b>Gebondenheid op basis van bindmiddel</b>	Hecht
<b>Hoeveelheid (gewicht - aantal)</b>	<ul style="list-style-type: none"><li>• 0,10 kg - 1 stuk</li></ul>
<b>Totaal gewicht</b>	0,10 kg
<b>Eenvoudig bereikbaar</b>	Ja
<b>Bevestigingswijze</b>	<ul style="list-style-type: none"><li>• Verlijmd, ingegoten, versmeerd</li></ul>
<b>Identificatiemethode</b>	De asbestdeskundige beoordeelt het materiaal als asbesthoudend, en dit zonder monsternamen.
<b>Destructieve handeling voor identificatie</b>	Nee

- Zorg voor een veilig beheer. Vermijd het beschadigen van het asbestmateriaal. Controleer de toestand jaarlijks op wijzigingen.
- Voer bijkomende staalname(s) uit.

- Eenvoudige handelingen: mag via doe-het-zelf of door werknemer(s) met opleidingsattest eenvoudige handelingen  
U mag deze asbesttoepassing zelf verwijderen zonder het materiaal te beschadigen. Maak gebruik van de nodige veiligheidsvoorzieningen (o.a. wegweroverall, FFP3 masker). Informeer u onderaan dit attest in de rubriek "Asbest beheren en verwijderen"

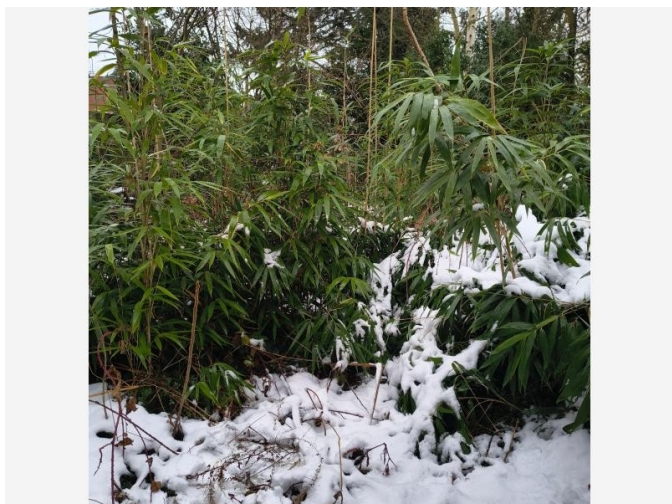
**Reden:** Overwoekerende vegetatie

**Uitleg van de asbestdeskundige:** Wegens overwoekerende vegetatie is het inspectiegebied niet inspecteerbaar.

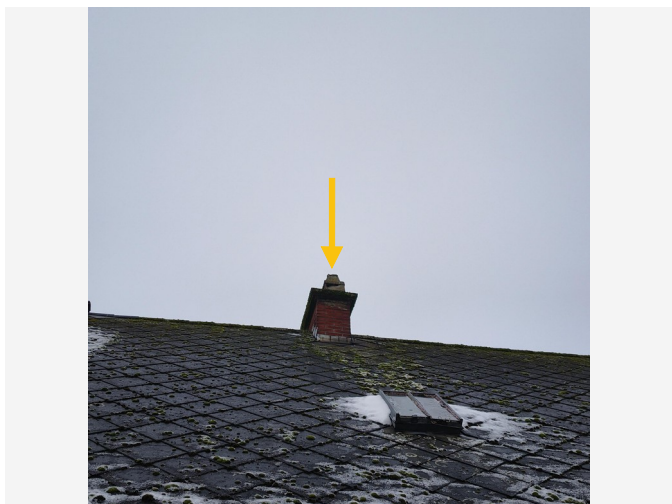
**Reden:** Het te onderzoeken materiaal situeert zich hoger dan 3,50 m te rekenen vanaf een veilige ondergrond

**Uitleg van de asbestdeskundige:** Omwille van de hoogte is het inspectiegebied niet toegankelijk. Mogelijk is er asbesthoudend materiaal aanwezig in de schoorsteen en is het raadzaam om veiligheidsmaatregelen te treffen bij werkzaamheden.

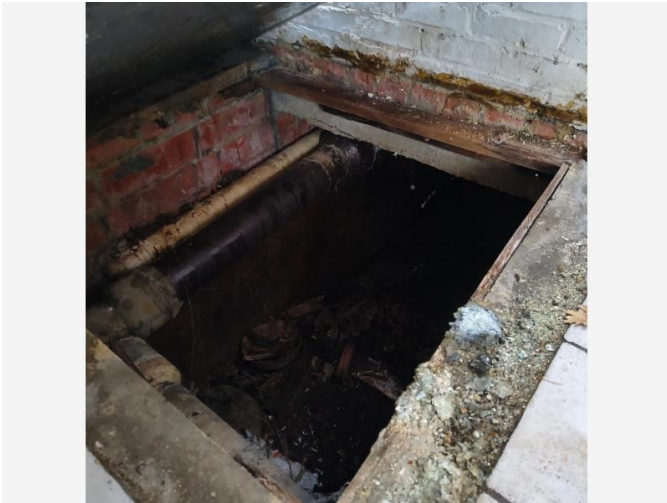
**Reden:** Hoogte < 1.50 m

**Uitleg van de asbestdeskundige:** De kruipruimte is niet betreedbaar wegens de beperkte hoogte.

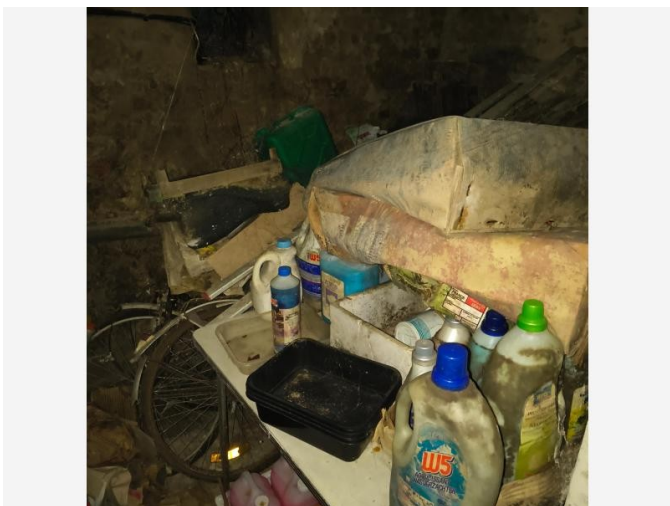
**Reden:** Materiaal in opslag

**Uitleg van de asbestdeskundige:** Wegens opslag van materiaal is het inspectiegebied niet inspecteerbaar.

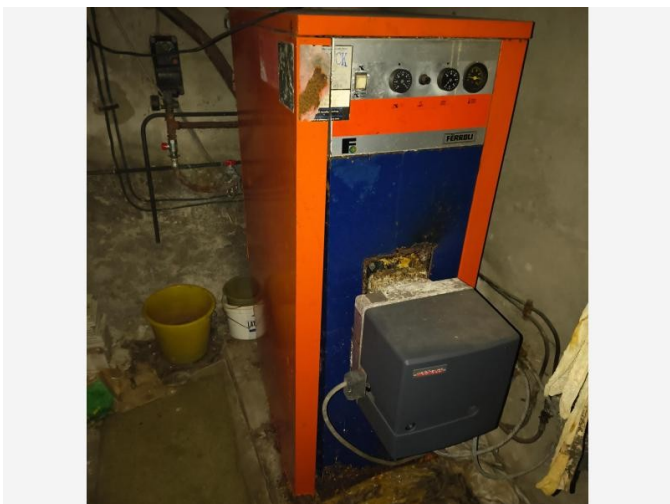
**Reden:** Het onderzoek kan niet uitgevoerd worden binnen de bepalingen van de Welzijnswet

**Uitleg van de asbestdeskundige:** Het toestel bevat mogelijk asbesthoudende pakking. Het is raadzaam om veiligheidsmaatregelen te treffen bij het demonteren of bij onderhoudswerken en de nodige beschermingsmiddelen te dragen (o.a. wegwercoverall, FFP3 masker).

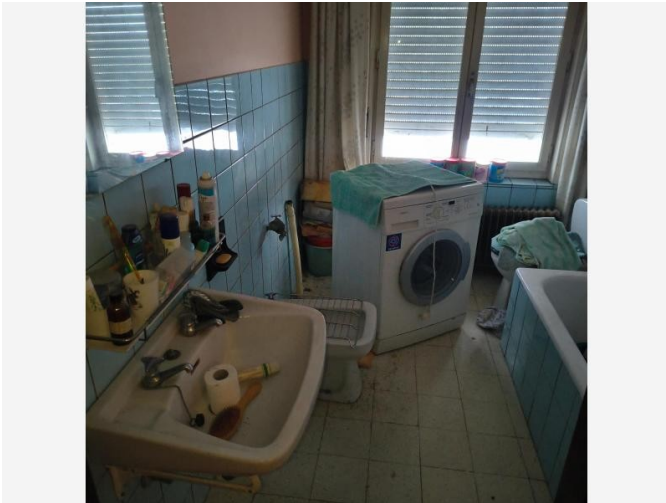
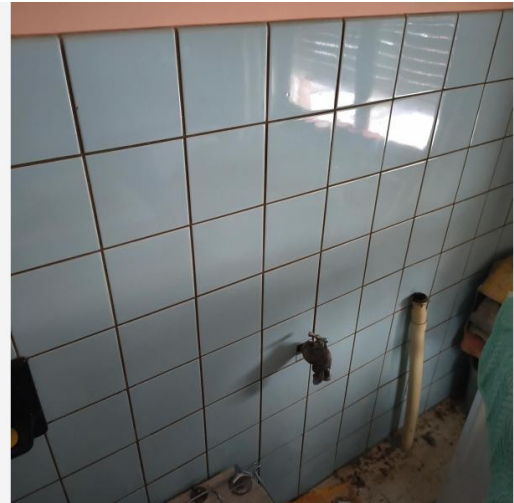
Achter de muurtegels zit mogelijk asbesthoudende cementlijm. Bij verwijdering is het raadzaam om een staal te laten nemen door een bevoegd persoon en de nodige beschermingsmiddelen te dragen (o.a. wegwerpoverall, FFP3 masker).

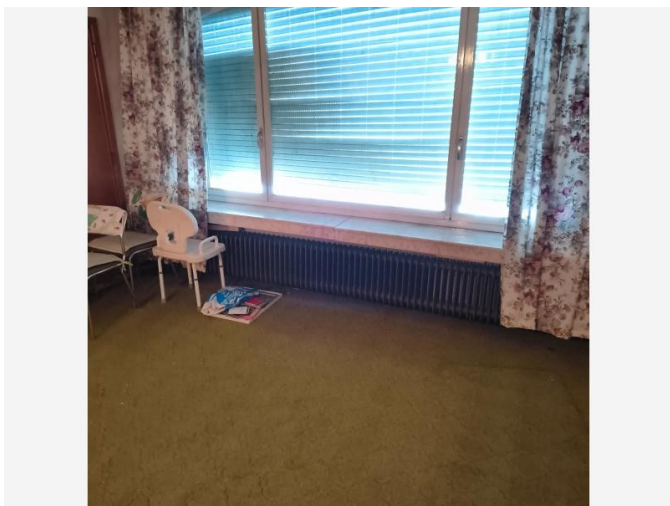
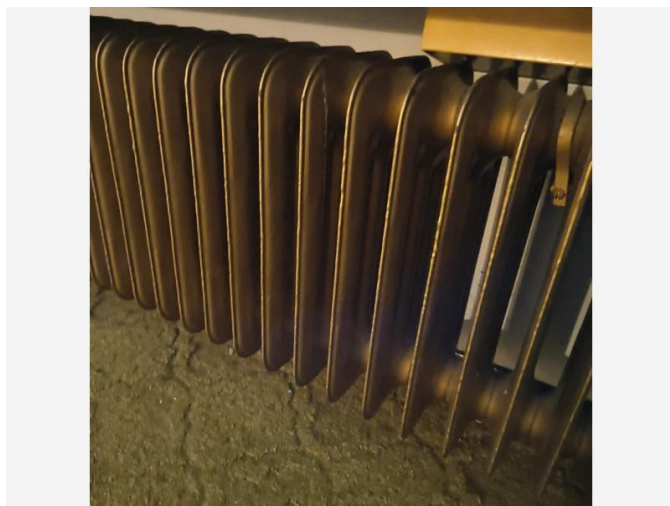
De radiatoren bevatten mogelijk asbesthoudend materiaal en is het raadzaam om bij verwijdering gebruik te maken van de nodige veiligheidsvoorzieningen (o.a. wegwerpoverall, FFP3 masker). Verwijder de radiatoren in zijn geheel zonder ze te beschadigen.

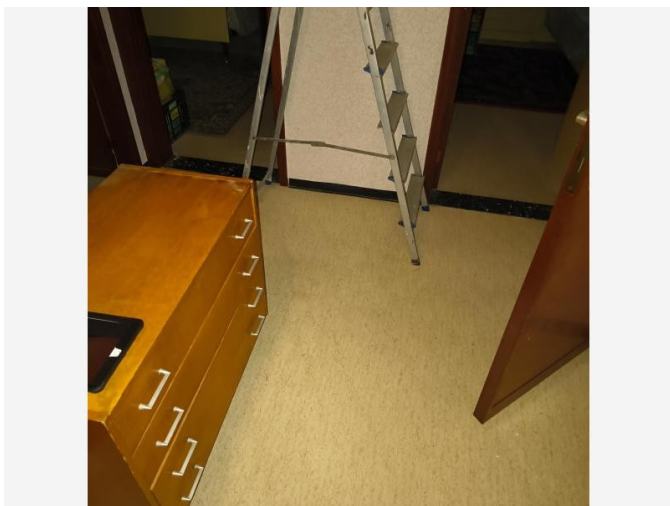
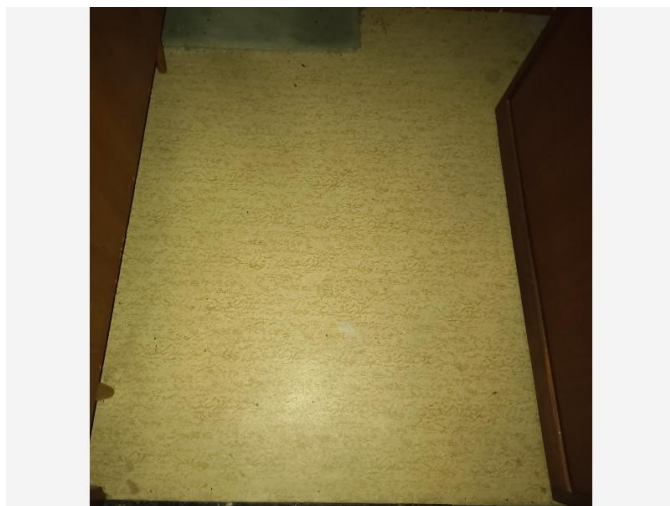
Onder het vloerzeil zit mogelijk asbesthoudende lijm. Indien bij verwijdering lijm of een witte vilt/kartonlaag aanwezig blijkt te zijn, is het raadzaam om geen verdere beschadiging aan te brengen, een staal te laten nemen door een bevoegd persoon en de nodige beschermingsmiddelen te dragen (o.a. wegweroverall, FFP3 masker).

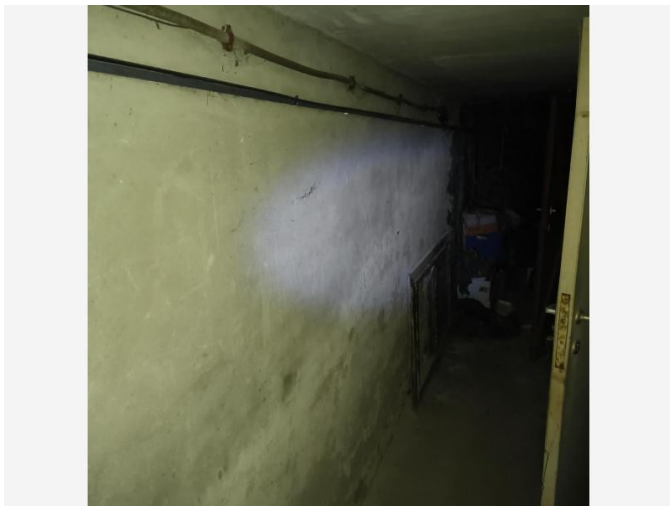
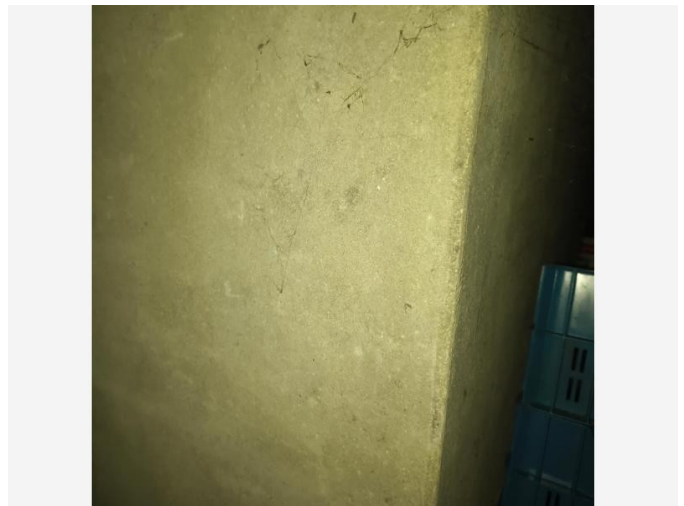
Geen asbest

#	Type	Referentie	Resultaat
15.1	Mengmonster	M03	Geen asbest

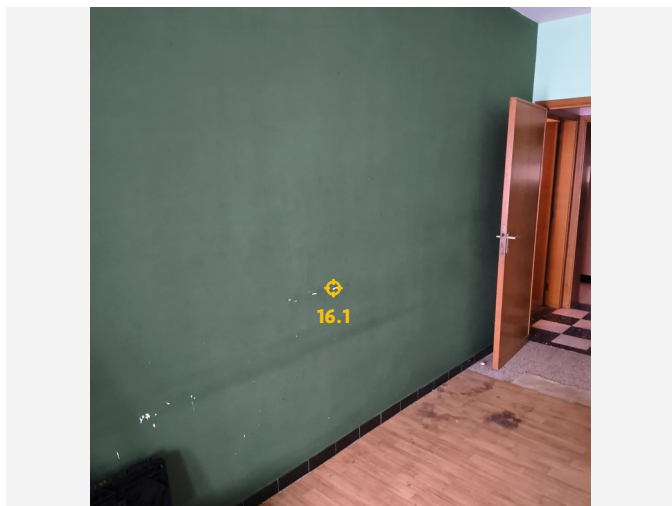
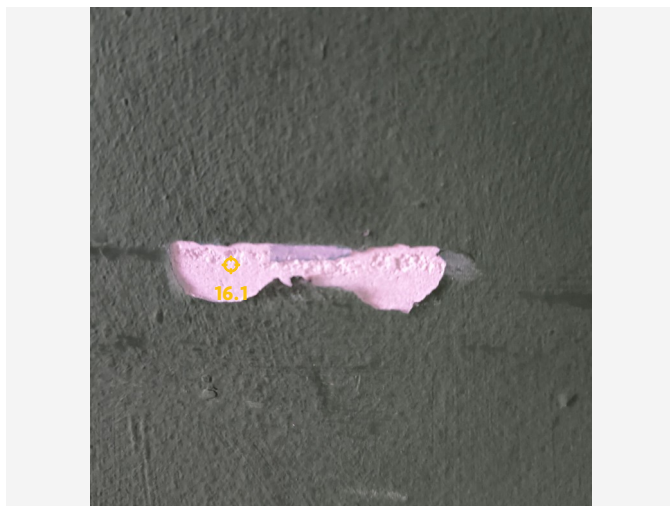
## Fiche 16: Pleisterwerk muren

Geen asbest

#	Type	Referentie	Resultaat
16.1	Mengmonster	M01	Geen asbest

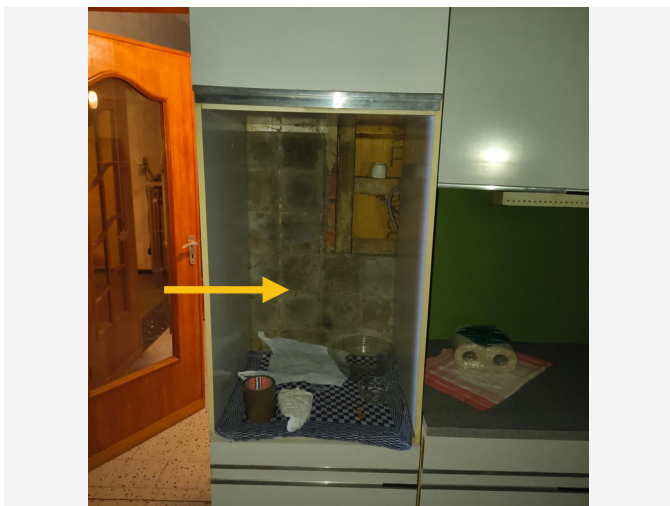
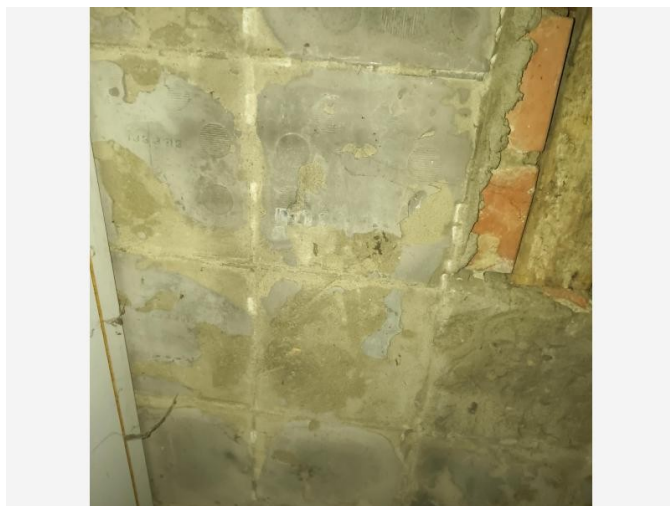
Geen asbest

#	Type	Referentie	Resultaat
17.1	Mengmonster	M05	Geen asbest

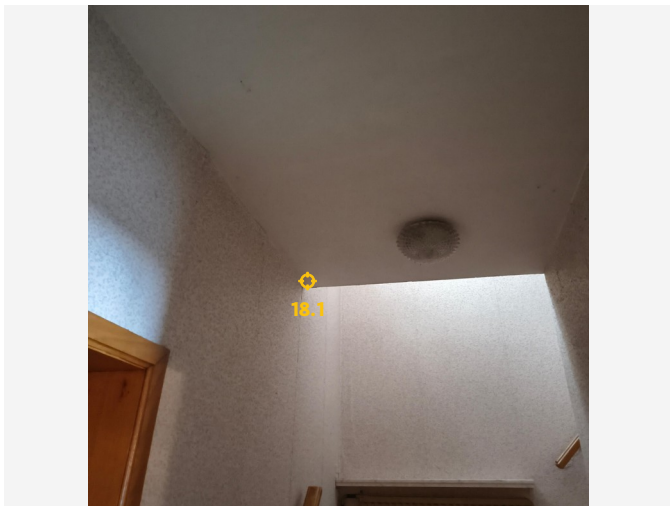
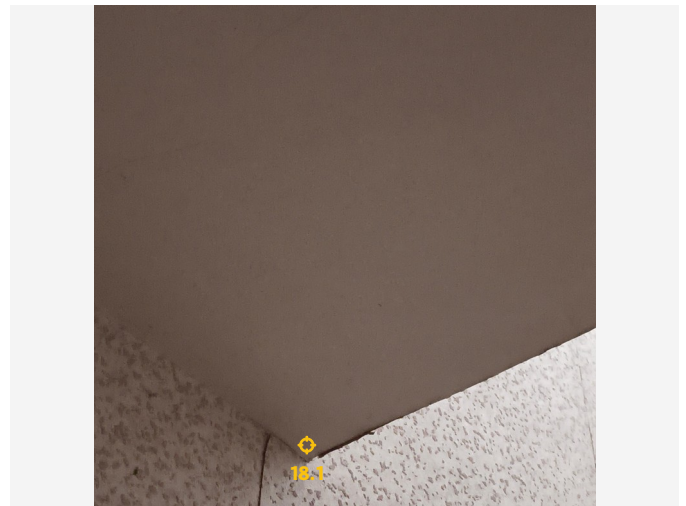
## Fiche 18: Pleisterwerk plafonds

Geen asbest

#	Type	Referentie	Resultaat
18.1	Mengmonster	M02	Geen asbest
