# Asbestinventarisatetest

Ed. Schelfhoutstraat 36, 1770 Liedekerke

Attestnummer : 20241215-000004.000

**Niet-asbestveilig**

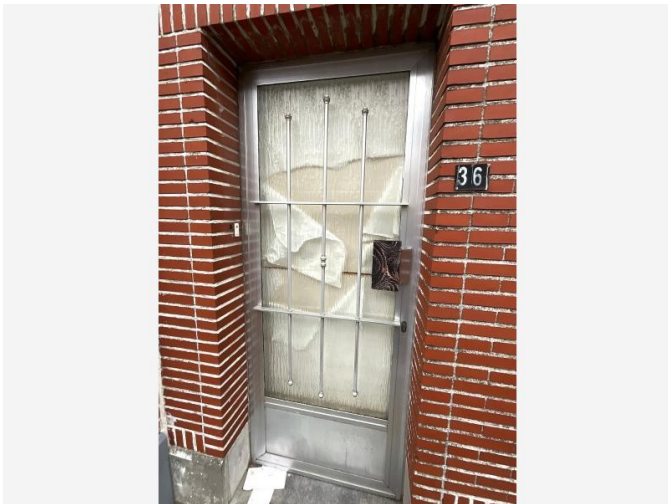
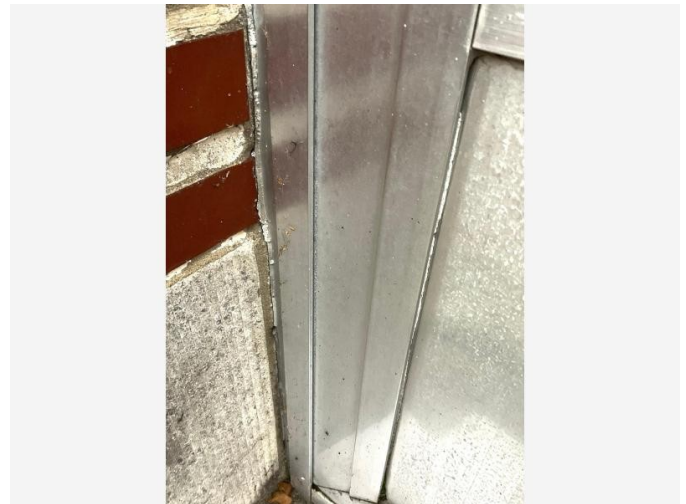
Het asbestmateriaal valt onder de mijlpaal van 2040.

| Eindbeoordeling materiaalrisico | Verhoogd materiaalrisico en/of verhoogde kans op vezelvrijgave |
| Opmerking | Toestand van het materiaal: Matig beschadigd, matig verweerd, de silicone, kit, mastiek is gekrakkeleerd en kan loskomen. Een staalname kan een andere asbestsoort met zich meebrengen en de risico beoordeling beïnvloeden. |

| Asbestsoort (vezeltype) | Alleen chrysotiel |
| Toestand van het materiaal | Matig beschadigd, matig verweerd |

| # | Type | Referentie | Resultaat |
|---|---|---|---|
| 1.1 | Puntmonster | MM02 | Chrysotiel |

Verwijderen

- Zorg voor een veilig beheer. Vermijd het beschadigen van het asbestmateriaal. Controleer de toestand jaarlijks op wijzigingen.

- Eenvoudige handelingen: mag via doe-het-zelf of door werknemer(s) met opleidingsattest eenvoudige handelingen  
Een goede voorbereiding:

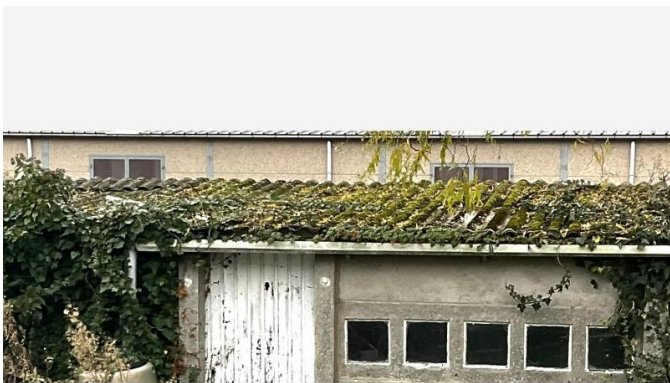
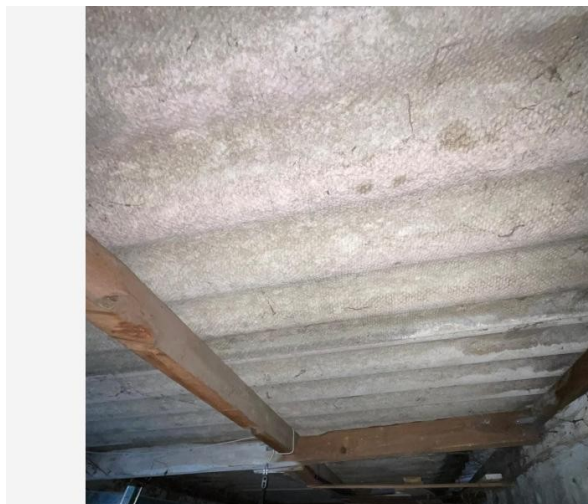
Het asbestmateriaal valt onder de mijlpaal van 2034.

De aanwezige golfplaten zijn verboden om te hergebruiken.

| Eindbeoordeling materiaalrisico | Verhoogd materiaalrisico en/of verhoogde kans op vezelvrijgave |
| Opmerking | Het reinigen onder hoge druk en bij aanwezigheid van, is het ontmossen van deze toepassing is niet toegestaan. Crocidoliet is een aanname bij gebrek aan staalname. Een staalname kan een andere asbestsoort met zich meebrengen en de risico beoordeling beïnvloeden. |

| Asbestsoort (vezeltype) | Crocidoliet aanwezig |
| Toestand van het materiaal | Matig beschadigd, matig verweerd |

Verwijderen

- Zorg voor een veilig beheer. Vermijd het beschadigen van het asbestmateriaal. Controleer de toestand jaarlijks op wijzigingen.
- Hemelwater dat afspoelt van asbestcement daken of gevels kan asbestdeeltjes bevatten. Gebruik het enkel voor gesloten circuits (bv. spoelen toiletten). Reinig na het vervangen van het dak of de gevel de dakgoten en regenwaterput of -ton om asbesthoudend sediment of slib te verwijderen

- Eenvoudige handelingen: mag via doe-het-zelf of door werknemer(s) met opleidingsattest eenvoudige handelingen  
Een goede voorbereiding:  
Trek beschermende kledij aan: een aansluitend stofmasker (beschermingsklasse FFP3), een wegwerpoverall type 5-6 en afspoelbare schoenen. U vindt deze spullen bij de betere doe-het-zelfzaak of een gespecialiseerde bouwhandel.  
Neemt u asbest weg rondom een gebouw? Sluit dan de ramen en de deuren en schakel de ventilatiesystemen uit.

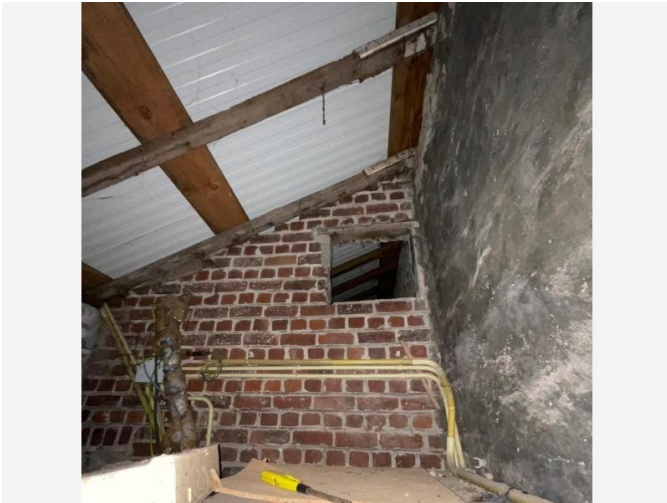
**Reden:** Beperkte hoogte

**Uitleg van de asbestdeskundige:** De ruimte onder het dak is lager dan 1,5meter en kan niet onderzocht worden conform artikel 4.2.1. van het inspectieprotocol.

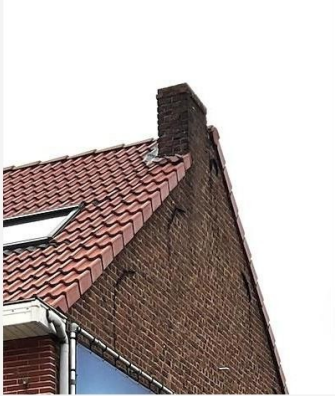
**Reden:** Het te onderzoeken materiaal situeert zich hoger dan 3,50 m te rekenen vanaf een veilige ondergrond

**Uitleg van de asbestdeskundige:** De schouw bevindt zich op een hoogte, hoger dan 3,5m. We stellen visueel vast dat er geen asbestverdachte materialen aanwezig zijn. Echter kunnen we geen uitspraak doen over de materialen dat niet zichtbaar zijn waarmee de schouw is opgebouwd.

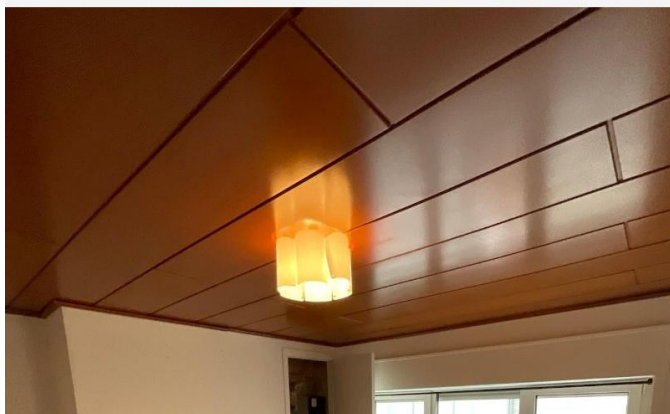
PVC/HOUT bevat geen asbest. Wij kunnen op het moment van onderzoek geen uitspraak doen over onderliggende materialen. Daarvoor kan een aanvullend destructief onderzoek uitsluitsel bieden .

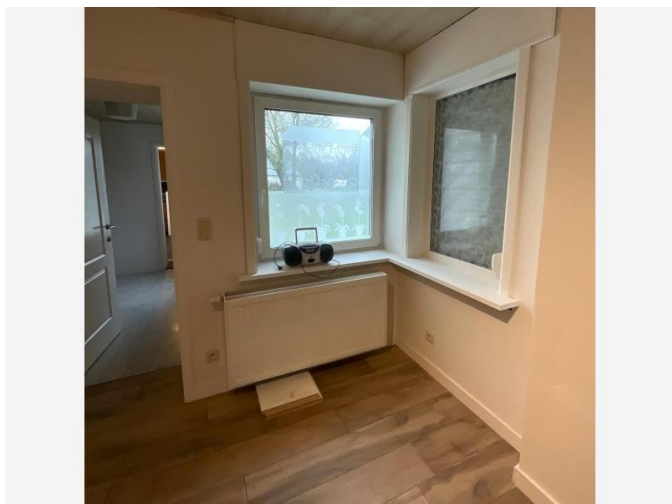
Gipskartonplaten voor residentiële toepassingen bevatten geen asbest . Tijdens ons onderzoek kunnen wij geen uitspraak doen over achterliggende materialen . Daarvoor is destructief onderzoek nodig.

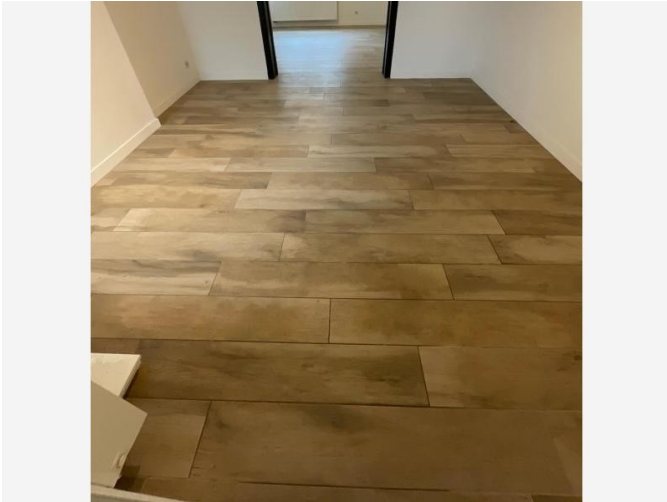
## Fiche 7: Vloerbedekking glvs, eerste en tweede verdieping

De vastgestelde vloerbedekking op deze verdieping bevat geen asbest. Wij kunnen geen uitspraak doen over de onderliggende lagen . Wenst u uitsluitel? Hiervoor is destructief onderzoek nodig .

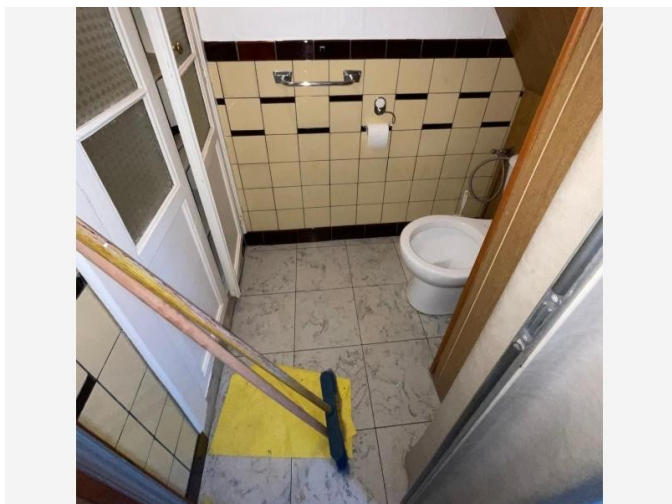
De wandtegels zijn intact. Wij kunnen geen uitspraak doen over de lijm dat onderliggend aanwezig is. Bij werken wordt aangeraden deze toepassing verder te laten analyseren.

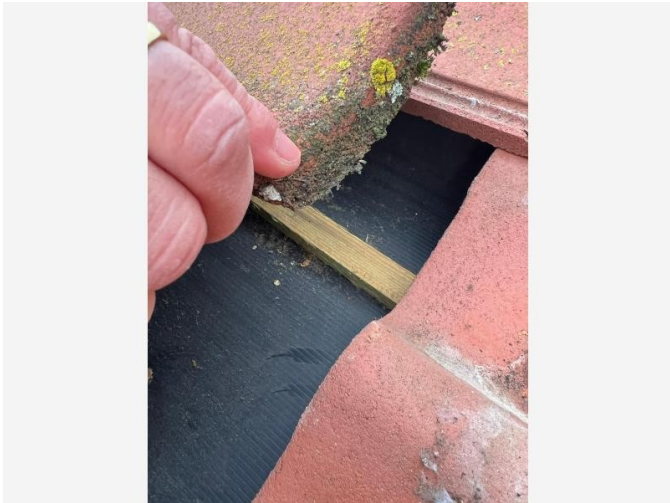
Tijdens onze inspectie hebben we op een bepaalde locatie kunnen vaststellen dat het onderdak niet asbesthoudend is. Dit door het tillen van een dakpan door het dakraam. We kunnen ervan uitgaan dat het volledige onderdak op dezelfde manier is opgebouwd, echter kunnen we geen effectief uitsluitsel geven.

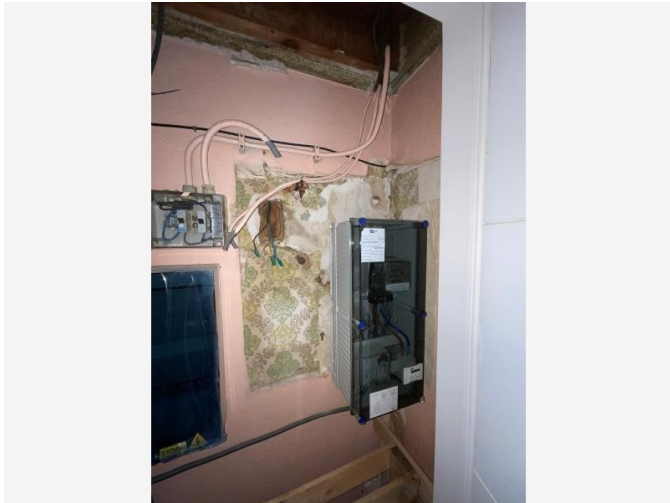
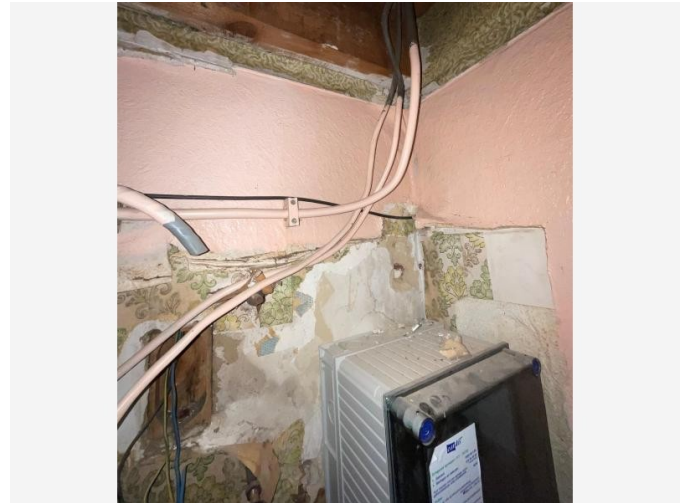
Geen asbest

| # | Type | Referentie | Resultaat |
|---|---|---|---|
| 10.1 | Mengmonster | MM01 | Geen asbest |
