# Asbestinventarisatetest

Lindestraat 17, 9340 Lede

Attestnummer : **20250625-000229.000**

**Asbestveilig** (maar mogelijk niet asbestvrij)

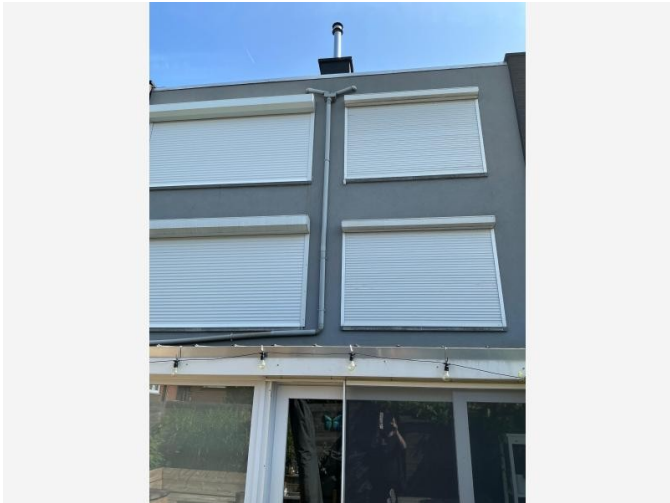
*Situeringfoto*

**Reden:** Het te onderzoeken materiaal situeert zich hoger dan 3,50 m te rekenen vanaf een veilige ondergrond

**Uitleg van de asbestdeskundige:** Het dak is te hoog om veilig te bereiken vanop een vaste ondergrond.

Er is ook geen correcte beoordeling mogelijk via de binnenkant.

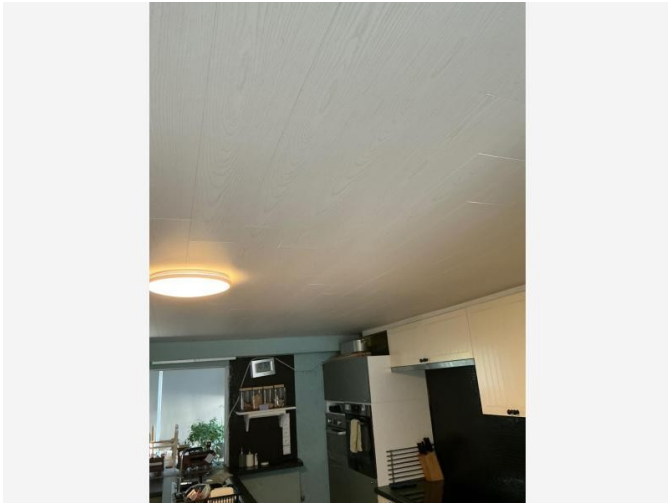
Vrije foto

De plafonds zijn verlaagd met hout/gipsplaat/pvc en dus niet asbestverdacht.

Het is echter mogelijk dat hierachter wel nog pleisterwerk of een andere asbestverdachte toepassing aanwezig is, dit kon niet getest worden in een niet-destructief onderzoek.

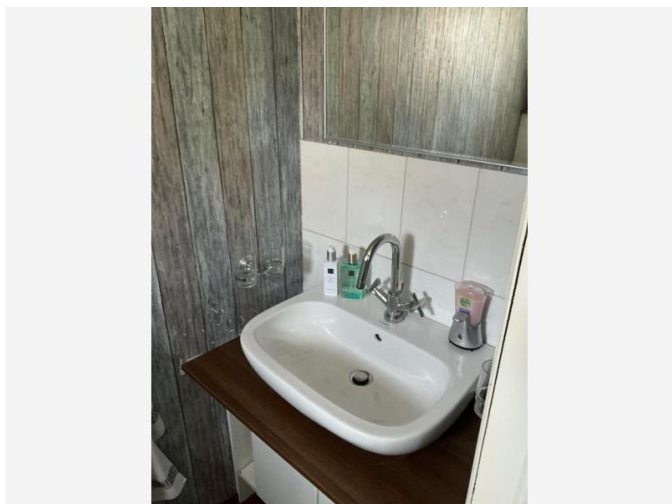
Vrije foto

De faiencelijm kon niet getest worden zonder de tegels zelf te beschadigen.

Bijkomend destructief onderzoek is nodig.

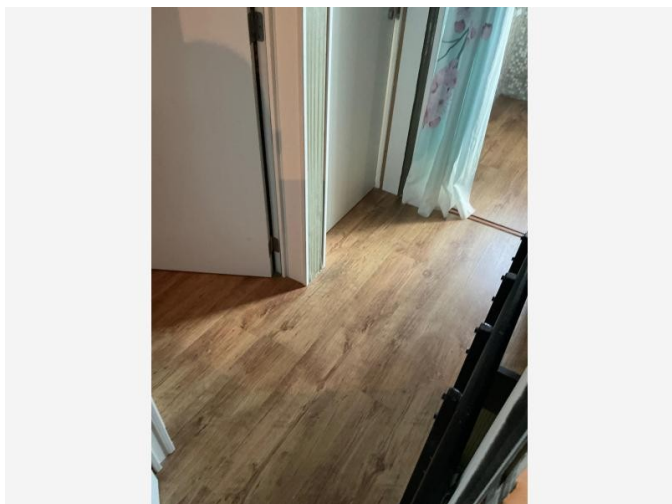
Vrije foto

De vloerebekledingen/tegels zijn niet asbest verdacht.

Het is goed mogelijk dat er nog oude vloerbekleding/tegels onder de huidige verborgen zitten.

Deze werden niet getest. Bijkomend onderzoek bij renovaties is aangewezen.

de deskundige kan geen uitspraak doen over mogelijk asbestverdachte de onderliggende materialen, dit behoort tot een destructief onderzoek

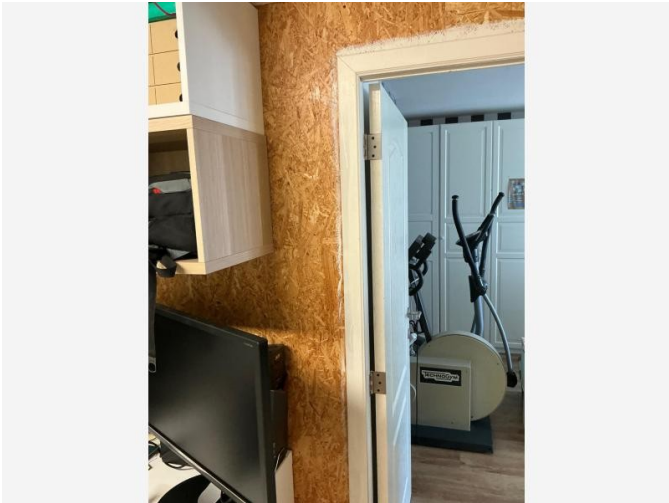
Vrije foto

Er zijn valse wanden aanwezig uit hout/gipsplaat/pvc en dus niet asbestverdacht.

Het is echter mogelijk dat hierachter wel nog pleisterwerk of een andere asbestverdachte toepassing aanwezig is, dit kon niet getest worden in een niet-destructief onderzoek.

Er zijn valse wanden aanwezig uit hout/pvc/gipsplaat en worden als niet asbest verdacht beschouwd, info: (indien de gipsplaten geplaatst zijn in de jaren 70 kan de vulpasta tussen de platen asbest bevatten, dit is zeer moeilijk te detecteren indien deze overschilderd of behangen zijn.)

De deskundige kan ook geen uitspraak doen over achterliggend asbest verdacht materiaal die zich mogelijk achter deze wanden bevinden, dit kon niet getest worden in een niet destructief onderzoek

Bij werken dient men de voegnaden op te sporen en hiervan een staal te nemen ( !!! enkel bij gipsplaten van de jaren 70 !!!! )

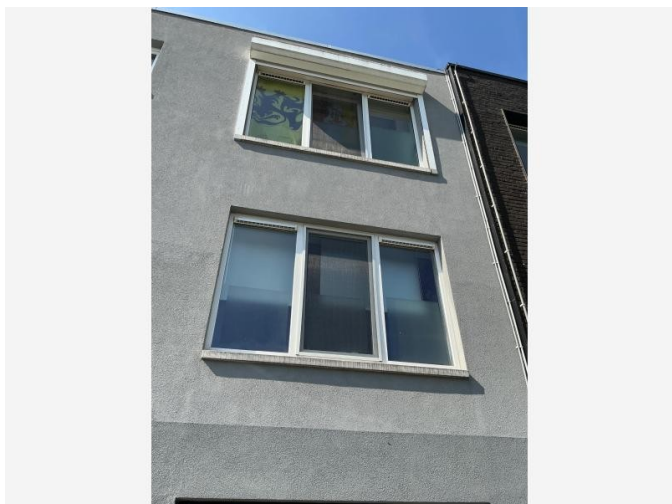
Vrije foto

De kit aan de vensters is te recent om asbest verdacht te zijn.

De kit is veerkrachtig en soepel, dit is een indicatie dat dit materiaal niet asbest verdacht is.

De deskundige kan enkel een oordeel vormen over de zichtbare delen van de kit, achterliggende lagen of materialen kunnen nog voorkomen, let hierbij op bij verwijdering. Draag daarom steeds de nodige PBM's bij verwijderingswerken en laat stalen nemen bij twijfel indien men nog oude harde mastiek tegenkomt na verwijdering

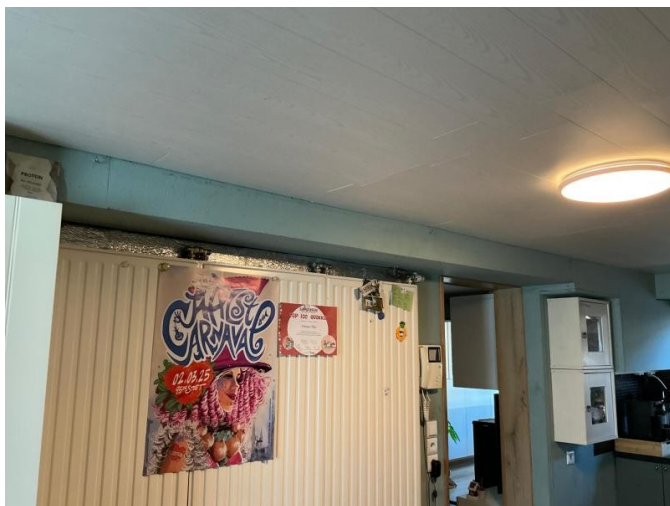
Vrije foto

Er lopen oude leidingen met een gipsplaat achter omkasting in de keuken.

Er is geen zekerheid of deze asbesthoudend is maar deze komt wel uit een risico bouwjaar

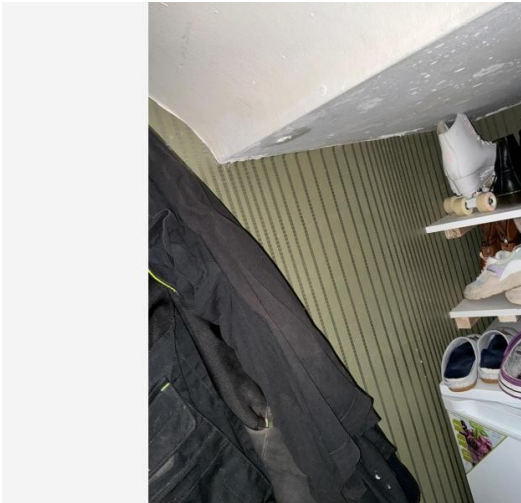
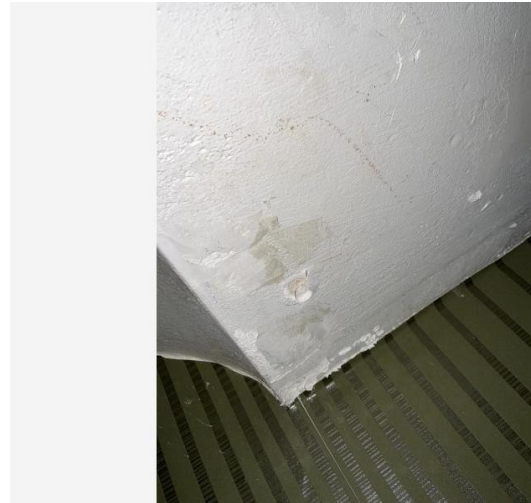
## Fiche 9: 002 pleisterwerk plafond

Geen asbest

| # | Type | Referentie | Resultaat |
|---|---|---|---|
| 9.1 | Mengmonster | 0.2 | Geen asbest |

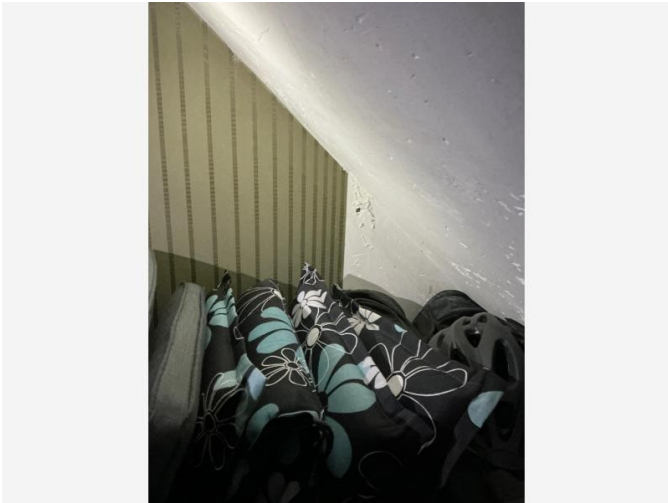
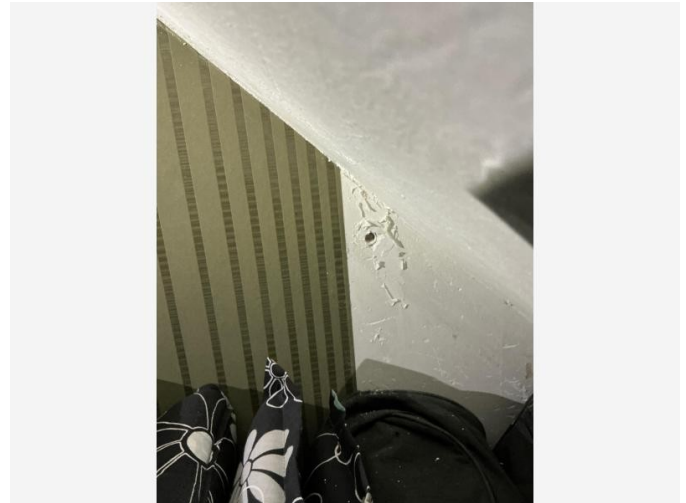
## Fiche 10: 001 pleisterwerk muren

Geen asbest

| # | Type | Referentie | Resultaat |
|---|---|---|---|
| 10.1 | Mengmonster | 0.1 | Geen asbest |

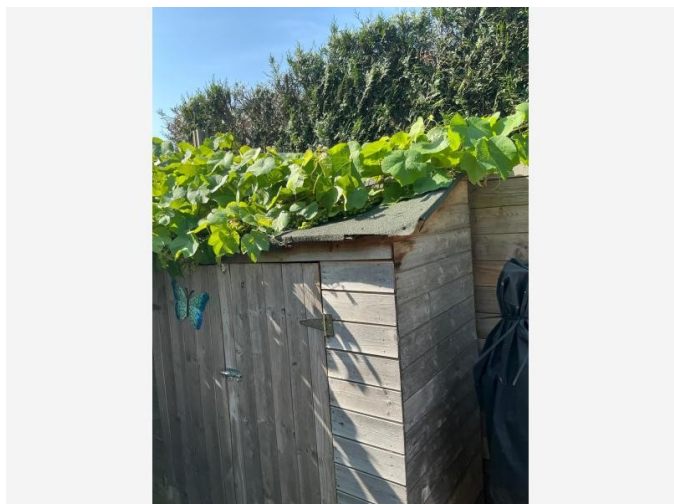
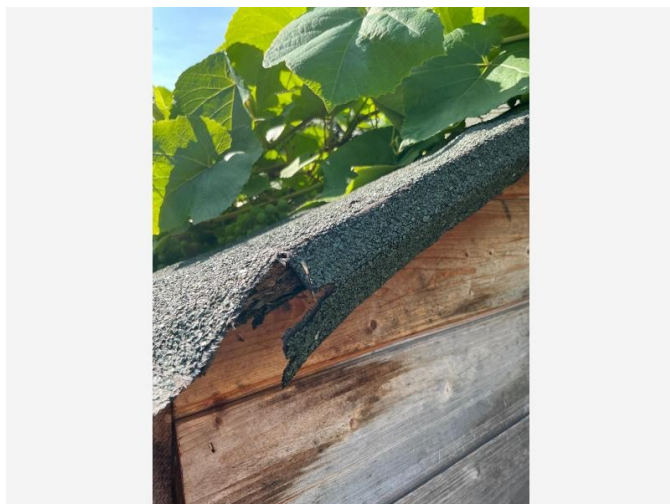
## Fiche 11: Roofing

Geen asbest

| # | Type | Referentie | Resultaat |
|---|---|---|---|
| 11.1 | Puntmonster | D0.1 | Geen asbest |

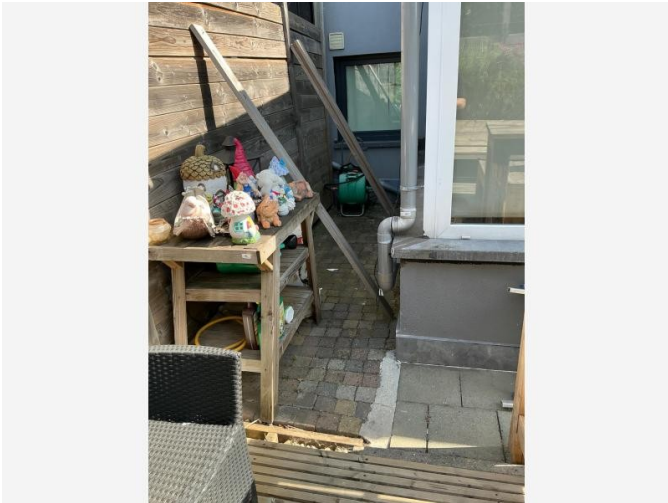
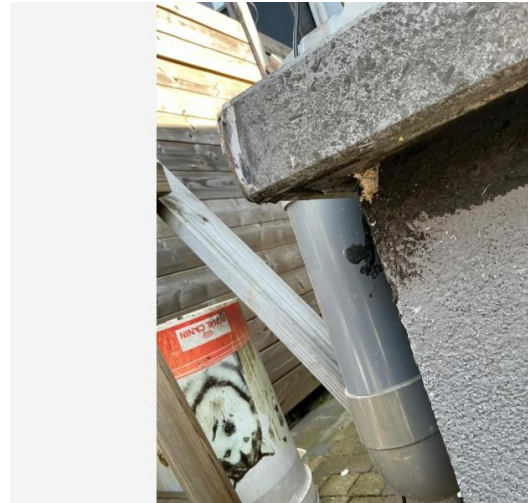
## Fiche 12: Crepi

Geen asbest

| # | Type | Referentie | Resultaat |
|---|---|---|---|
| 12.1 | Mengmonster | Cr | Geen asbest |
