# Asbestinventarisatattest

Schapenstraat 214, 1750 Lennik

Attestnummer : 20250808-000063.000

**Asbestveilig** (maar niet asbestvrij)

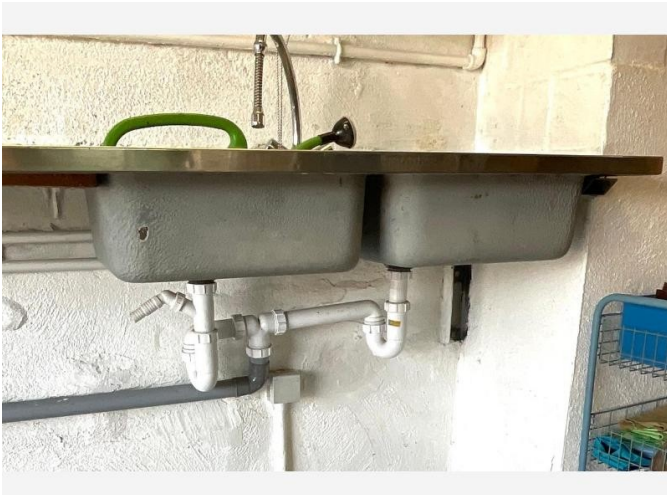
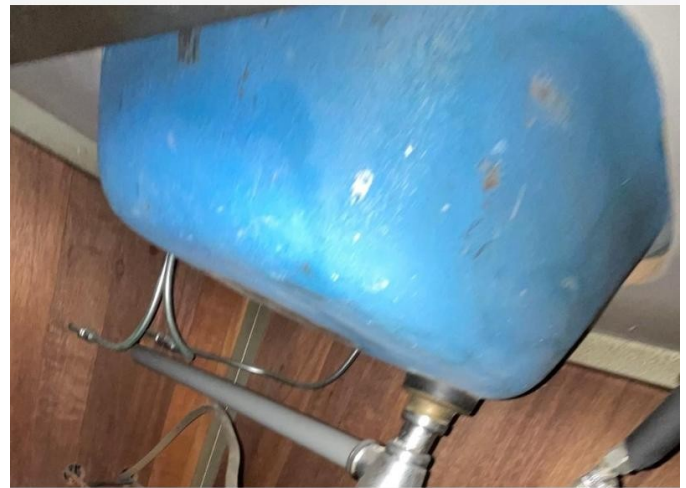
| Eindbeoordeling materiaalrisico | Laag materiaalrisico en/of verlaagde kans op vezelvrijgave |
| Opmerking | De anti-dreun coating bevindt zich onder de spoelbak en dus in de keukenkast. Crocidoliet is een aanname bij gebrek aan staalname. Een staalname kan een andere asbestsoort met zich meebrengen en de risico beoordeling beïnvloeden. |

| Toestand van het materiaal | Licht beschadigd, licht verweerd. Intact calciumsilicaatmateriaal of categorie III 'gebondenheid' |

- Zorg voor een veilig beheer. Vermijd het beschadigen van het asbestmateriaal. Controleer de toestand jaarlijks op wijzigingen.

- Eenvoudige handelingen: mag via doe-het-zelf of door werknemer(s) met opleidingsattest eenvoudige handelingen  
Verwijder de spoelbak in zijn geheel.

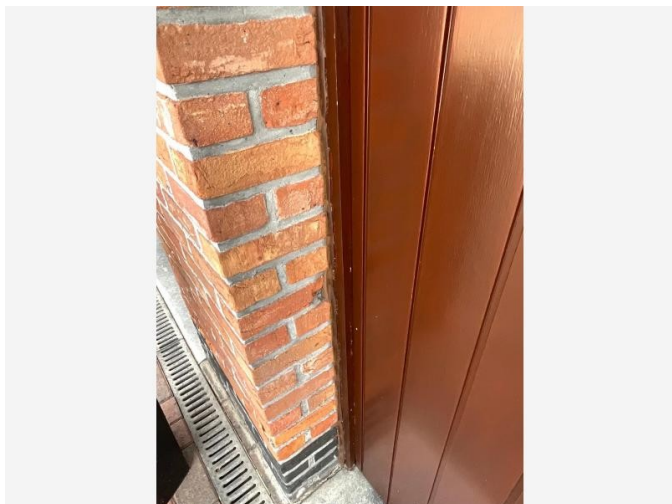
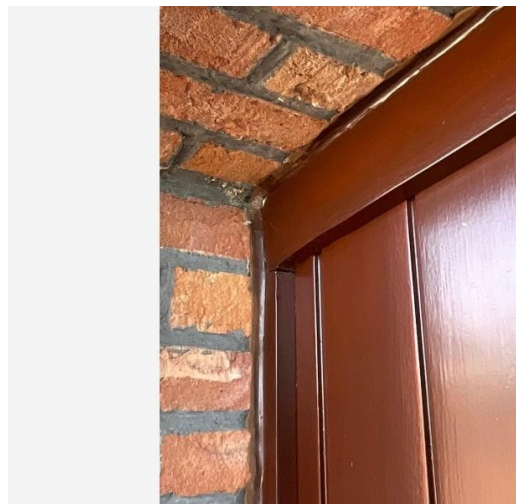
| Eindbeoordeling materiaalrisico | Zeer laag materiaalrisico en/of zeer lage kans op vezelvrijgave |

| Toestand van het materiaal | Onbeschadigd, niet verweerd |

- Zorg voor een veilig beheer. Vermijd het beschadigen van het asbestmateriaal. Controleer de toestand jaarlijks op wijzigingen.

- Eenvoudige handelingen: mag via doe-het-zelf of door werknemer(s) met opleidingsattest eenvoudige handelingen

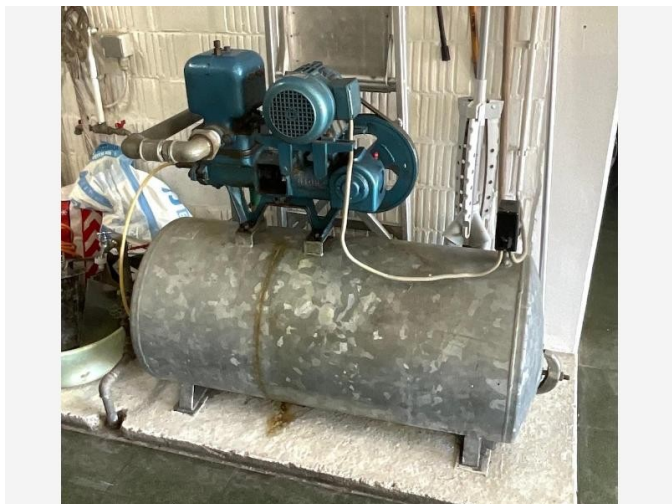
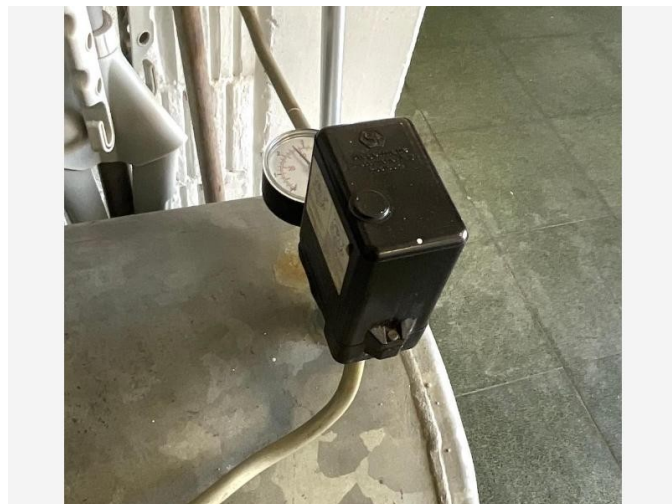
| Eindbeoordeling materiaalrisico | Laag materiaalrisico en/of verlaagde kans op vezelvrijgave |
| Opmerking | Crocidoliet is gekozen als type asbest, omdat er geen stalen werden genomen. Soms is het chrysotiel dat wordt aangetroffen. Verder is de staat goed, geen beschadiging. |

- Zorg voor een veilig beheer. Vermijd het beschadigen van het asbestmateriaal. Controleer de toestand jaarlijks op wijzigingen.

- Eenvoudige handelingen: mag via doe-het-zelf of door werknemer(s) met opleidingsattest eenvoudige handelingen  
Een goede voorbereiding:

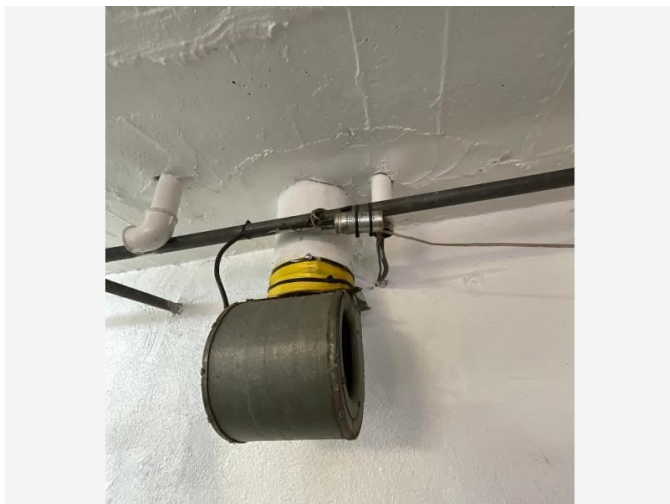
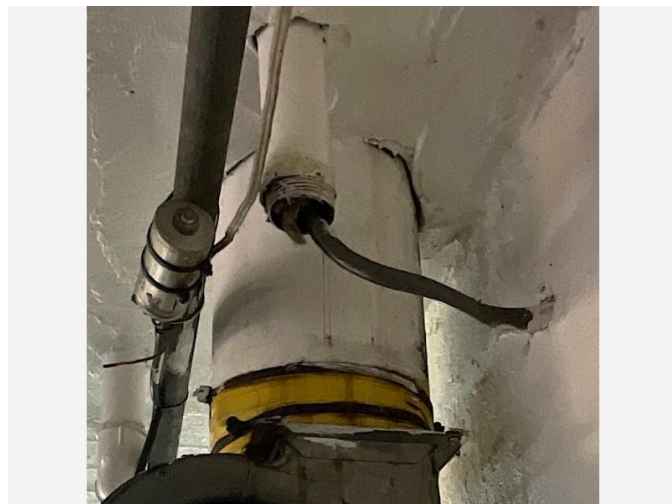
| Opmerking | De dimensies zijn een beredeneerde schatting, waaraan geen rechten worden verleend. Er wordt aangenomen dat deze toepassing asbest bevat, tot het tegendeel is bewezen. |

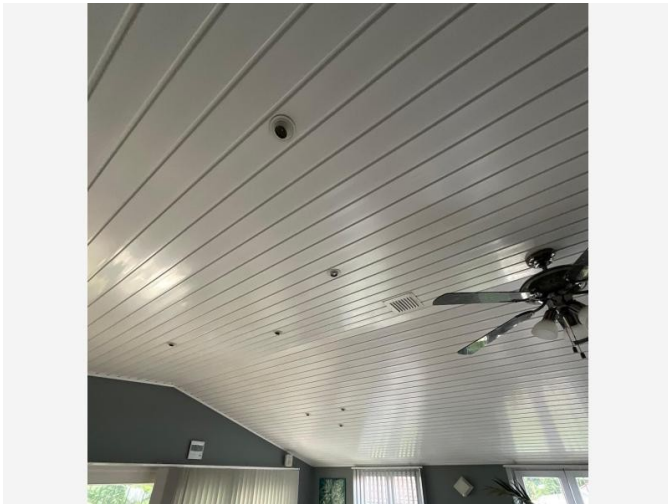
## Fiche 6: Plafonds opgebouwd uit niet asbestverdacht materiaal

| Identificatiemethode | Vaststelling & expertise (niet-asbestverdacht) |

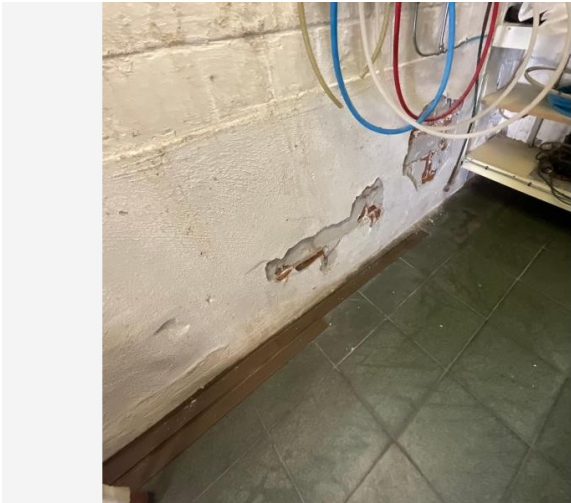
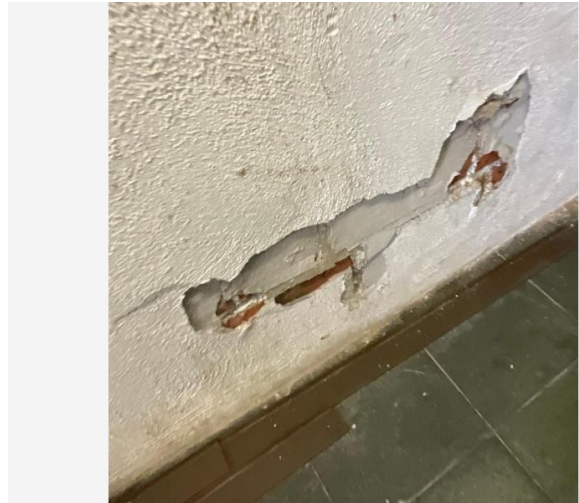
## Fiche 9: Cement bepleistering muren

Geen asbest

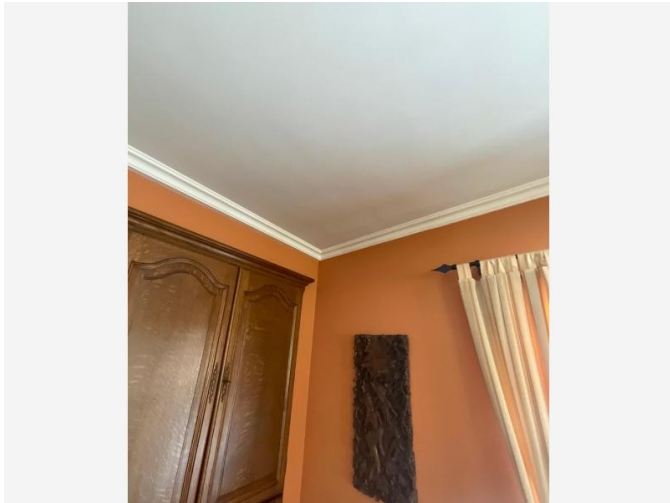
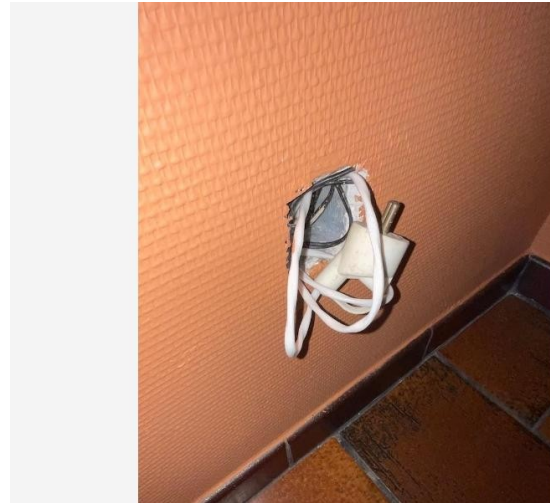
## Fiche 10: Bepleistering van de muren

Geen asbest

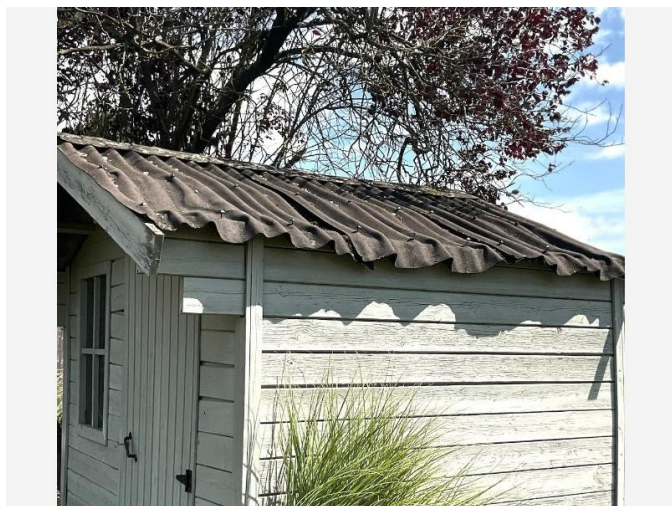
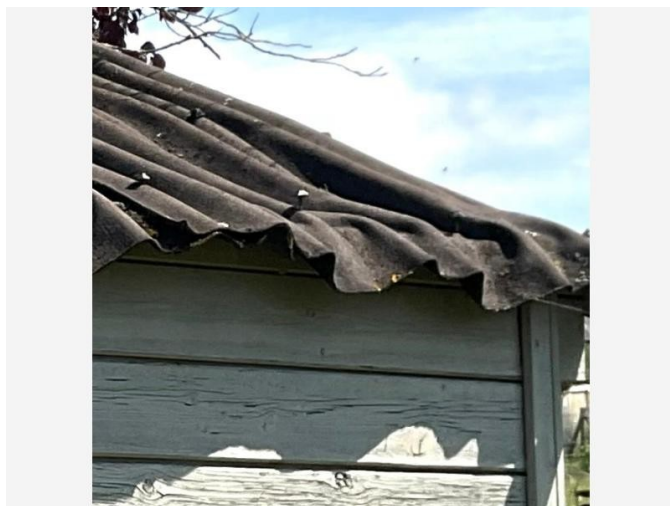
## Fiche 11: Onduline

Geen asbest

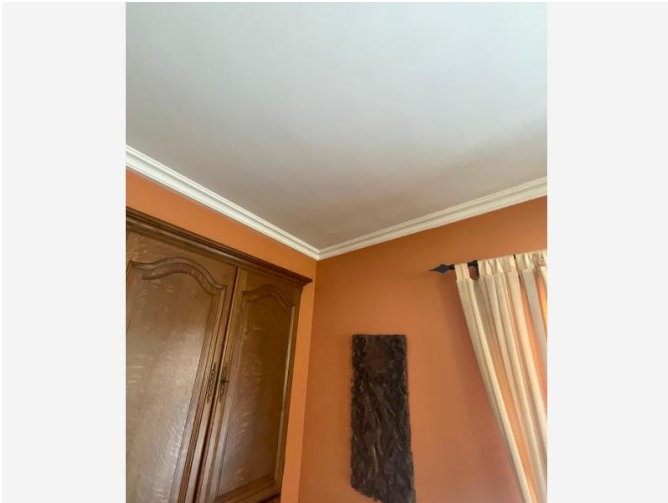
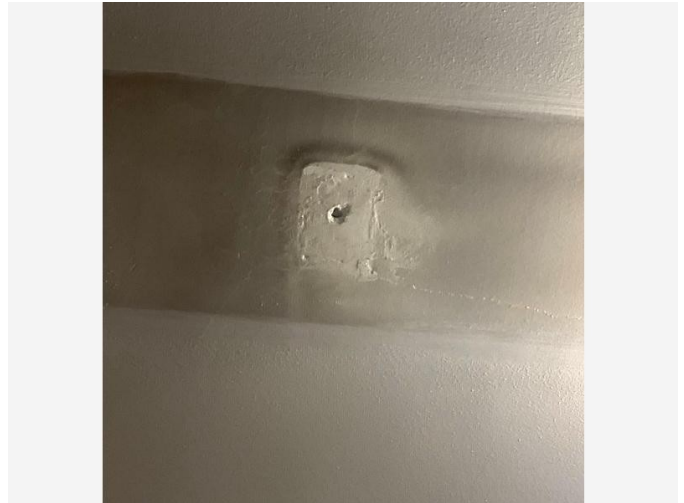
## Fiche 12: Bepleistering van de plafonds

Geen asbest
