# Asbestinventarisatetest

Eugeen Fahylaan 28/001, 2100 Antwerpen

Attestnummer : **20240409-000228.000**

Uitgegeven op : **09.04.2024**

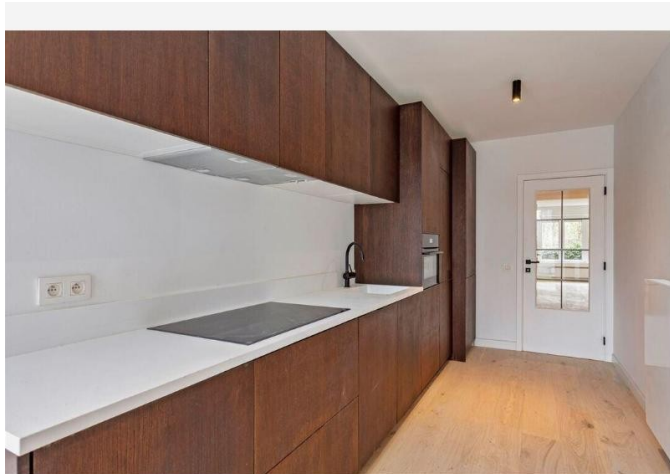
Vrije foto

Appartement werd volledig gestript en gerenoveerd in 2023.

Keukenfronten in Glasal werden vervangen door maatwerk in fineerhout.

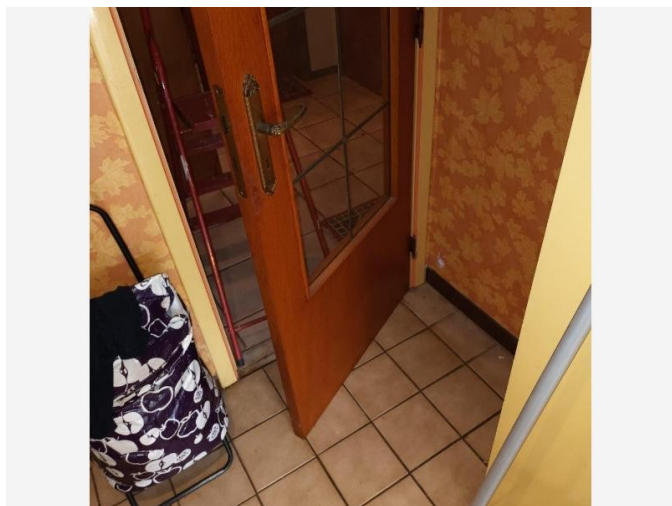
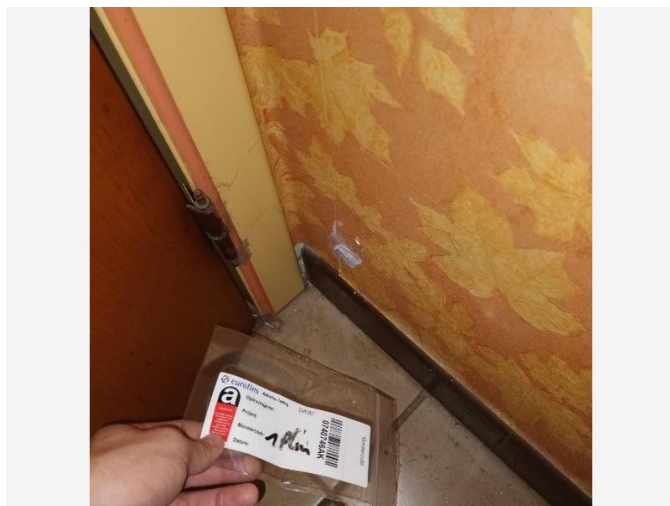
## Fiche 2: 1 - Pleisterwerk muren

### Conclusie

Geen asbest

| # | Type | Referentie | Resultaat |
|---|---|---|---|
| 2.1 | Mengmonster | 1 - Pleisterwerk muren | Geen asbest |

| Bindmiddel van materiaal | Gips - kalk |

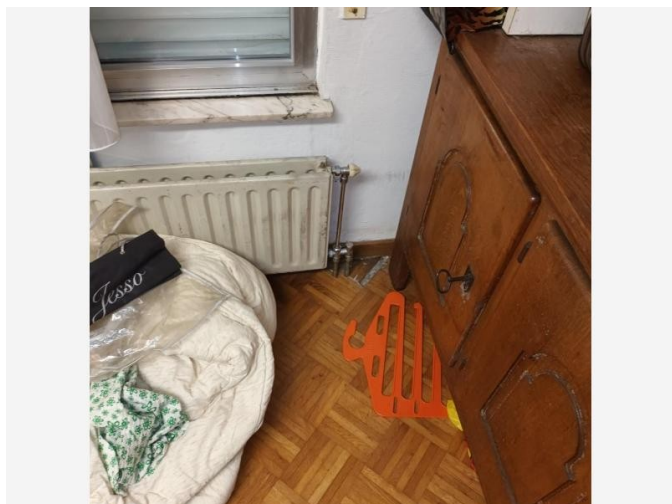
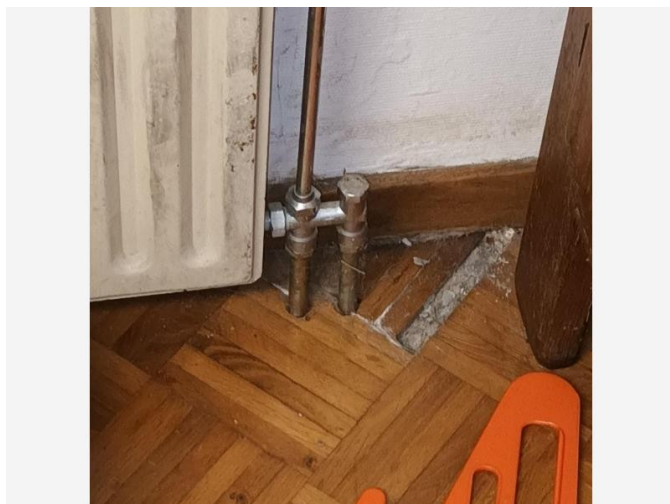
## Conclusie

Geen asbest

| # | Type | Referentie | Resultaat |
|---|---|---|---|
| 3.1 | Puntmonster | 5 - Lijm | Geen asbest |

| Bindmiddel van materiaal | Lijm |

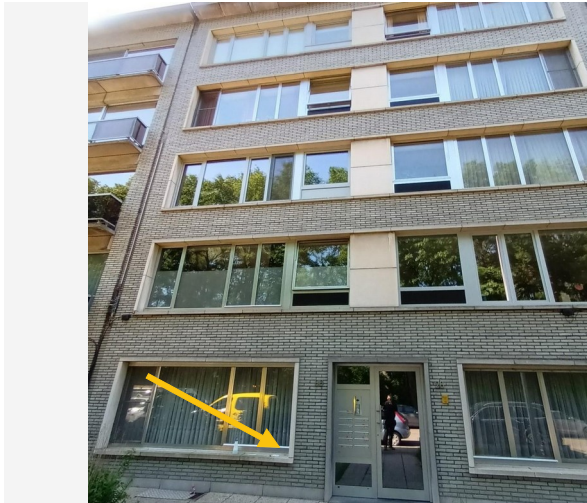
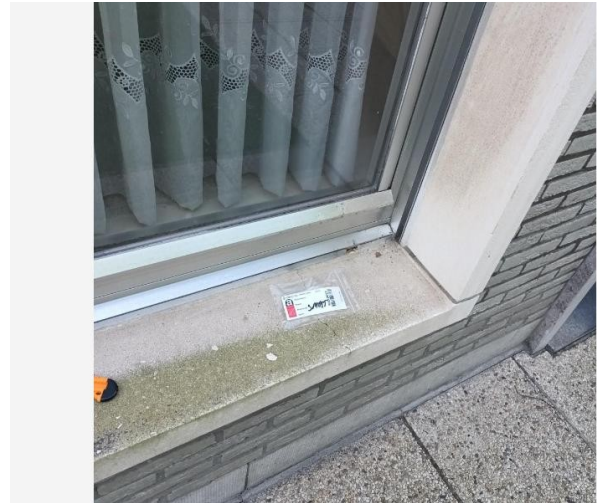
## Conclusie

Geen asbest

| # | Type | Referentie | Resultaat |
|---|---|---|---|
| 4.1 | Puntmonster | 3 - Mastiek | Geen asbest |

| Bindmiddel van materiaal | Kitten, mastiek, pasta |

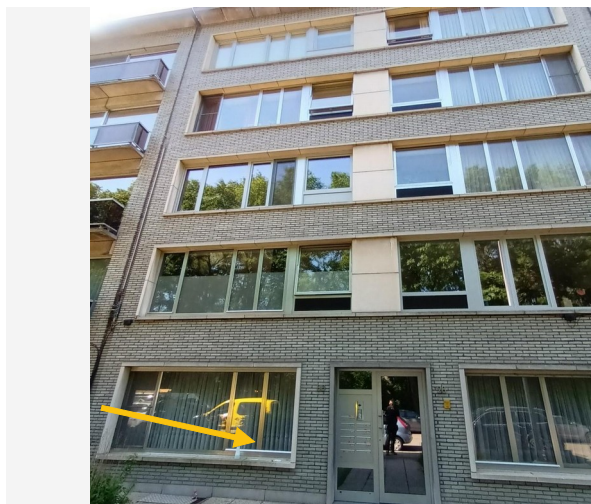
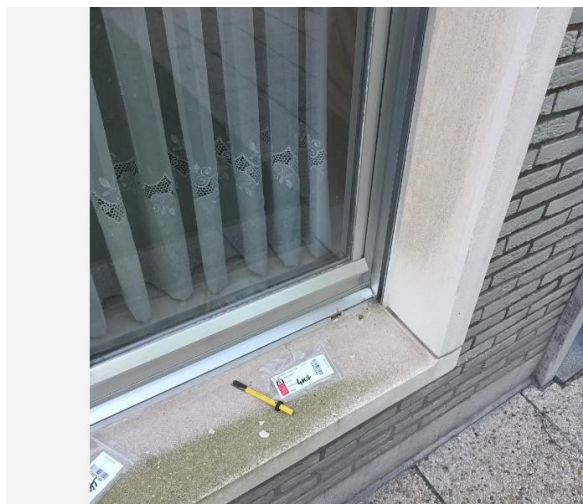
## Conclusie

Geen asbest

| # | Type | Referentie | Resultaat |
|---|---|---|---|
| 5.1 | Puntmonster | 4 - Kit | Geen asbest |

| Bindmiddel van materiaal | Kitten, mastiek, pasta |

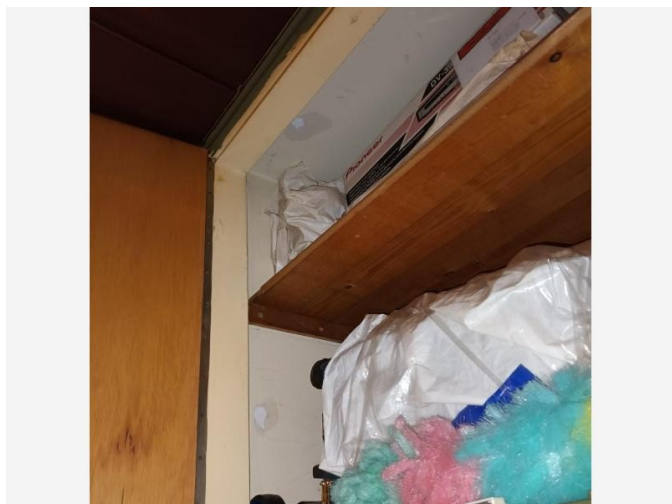
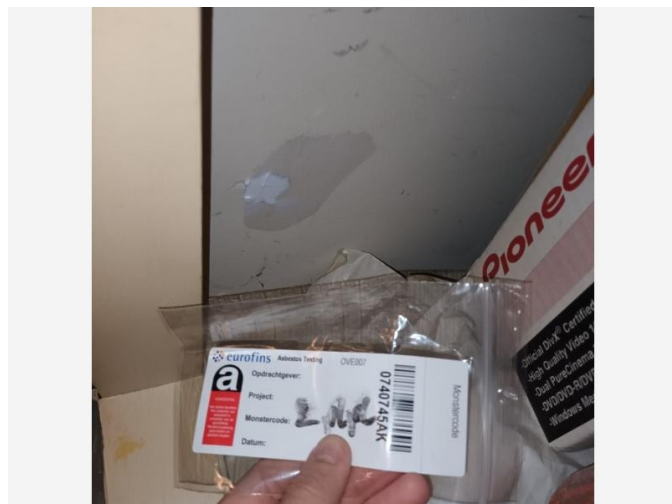
## Fiche 6: 2 - Pleisterwerk plafond

### Conclusie

Geen asbest

| # | Type | Referentie | Resultaat |
|---|---|---|---|
| 6.1 | Mengmonster | 2 - Pleisterwerk plafond | Geen asbest |

| Bindmiddel van materiaal | Gips - kalk |
