# Asbestinventarisatetest

Belgiëlei 197/8, 2018 Antwerpen

Attestnummer : 20241125-000043.000

Uitgegeven op : 25.11.2024

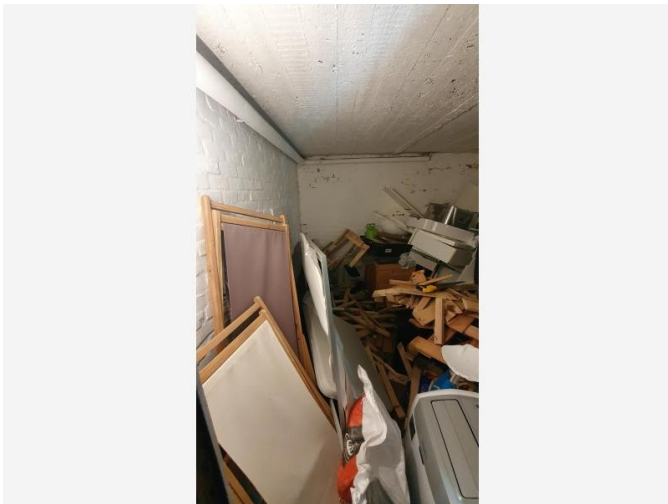
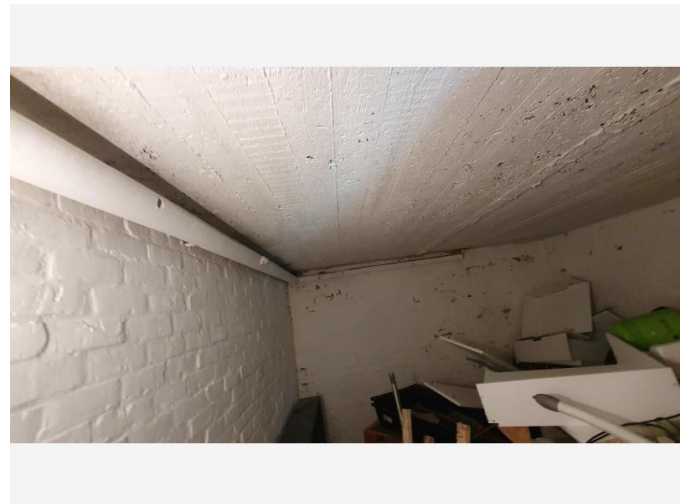
Het asbestmateriaal valt onder de mijlpaal van 2034.

Niet aan de isolatie komen bij dagelijks gebruik, niet in vijzen of boren.

Vermits de buizen doorlopen in de gemeenschappelijke delen van de kelder is het aangeraden om ook de gemeenschap hiervan op de hoogte te brengen.

| Eindbeoordeling materiaalrisico | Verhoogd materiaalrisico en/of verhoogde kans op vezelvrijgave |

| Gebondenheid | Categorie 2: niet-hechtgebonden met matrix |
| Asbestsoort (vezeltype) | Amfibool aanwezig, uitgezonderd crocidoliet |
| Asbestconcentratie | Hoog ( $\geq 50\%$ ) |
| Afschermingsgraad van het gehele materiaal | Geheel of deels (ook) vrij aan de binnenlucht |
| Toestand van het materiaal | Licht beschadigd, licht verweerd. Intact calciumsilicaatmateriaal of categorie III 'gebondenheid' |

| # | Type | Referentie | Resultaat |
|---|---|---|---|
| 1.1 | Mengmonster | 241116ME03 | Amosiet, Chrysotiel |
| 1.2 | Mengmonster | 241116ME04 | Amosiet, Chrysotiel |

| Beschrijving | Leidingisolatie privatieve kelder |
| Asbestmateriaal | In-situ afwerkingslagen - Smeerlaag |
| Opmerking | <p>Hoeveelheden zijn slechts schattingen. Exacte hoeveelheden kunnen afwijken</p> <p>Staal 241116ME03 is een mengstaal bestaande uit 5 punten van de rechte stukken</p> <p>Staal 241116ME04 bestaat uit een staal van de bocht.</p> <p>Beide stalen kwamen als positief op Chrysotiel en Amosiet terug.</p> |

Verwijderen

- Zorg voor een veilig beheer. Vermijd het beschadigen van het asbestmateriaal. Controleer de toestand jaarlijks op wijzigingen.
- Scherm in afwachting van verwijdering het asbestmateriaal af van luchtstromingen en verstoring: bijvoorbeeld door het te verpakken, te fixeren, af te dekken, signalisatie - afbakening aan te brengen, ...

- Hermetische zone (erkend asbestverwijderaar)  
Er wordt geadviseerd om deze toepassing te laten verwijderen enkel door een erkend asbestverwijderaar binnen een Hermetische zone. Deze verwijderaars zullen bij verwijdering de gehele kelder hermetisch afsluiten zodat er geen vezelvrijgave kan zijn.

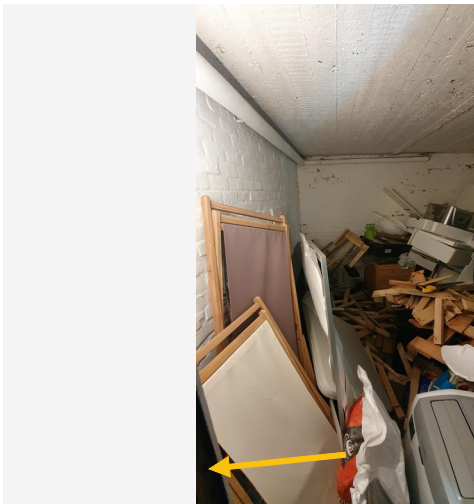
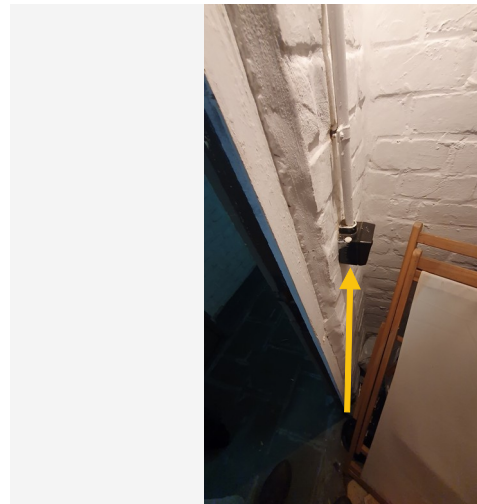
Het asbestmateriaal valt onder de mijlpaal van 2040.

| Eindbeoordeling materiaalisico | Laag materiaalisico en/of verlaagde kans op vezelvrijgave |

| Gebondenheid | Categorie 1: hechtgebonden in oorsprong |
| Asbestsoort (vezeltype) | Crocidoliet aanwezig |
| Asbestconcentratie | Laag (< 50%) |
| Toestand van het materiaal | Onbeschadigd, niet verweerd |

| Beschrijving | Bakeliet schakelaar Kelder |
| Asbestmateriaal | Plaat, paneel, tablet - Type Bakeliet |
| Opmerking | Links van deur als je binnenkomt in privatieve kelder |

Zorgvuldig beheren

- Zorg voor een veilig beheer. Vermijd het beschadigen van het asbestmateriaal. Controleer de toestand jaarlijks op wijzigingen.

- Eenvoudige handelingen: mag via doe-het-zelf of door werknemer(s) met opleidingsattest eenvoudige handelingen  
De schakelaar voorzichtig van de muur halen en bij asbestafval leggen. Niet in de schakelaar snijden en gebruik best wegwerphandschoenen.

Gezien de toestand waarin de bakeliet-toepassingen verkeerd, mag de toepassing weggenomen worden door middel van eenvoudige handelingen. Gelieve hierbij maskers van het type FFP3 en handschoenen te dragen. Over het elektrische gevaar doet deze aanbeveling in geen geval uitspraak.  
<https://www.asbestinfo.vlaanderen/>

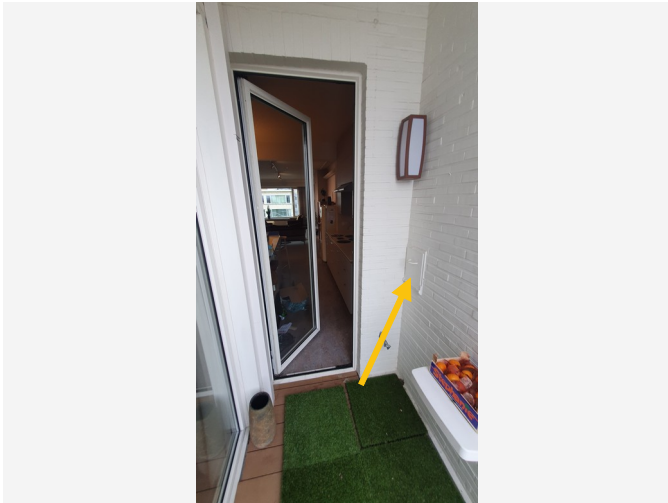
**Reden:** Slotvaste toegangspoort, -deur of -luik

**Uitleg van de asbestdeskundige:** Er is een (afval)luik in de muur op het terras aan de keuken.

Deze is dichtgeklemt/gemetst en valt achterliggend niet te raadplegen.

Regelmatig bevindt er zich een afvalschacht in asbestcement achter, verder te onderzoeken bij grondige renovatie.

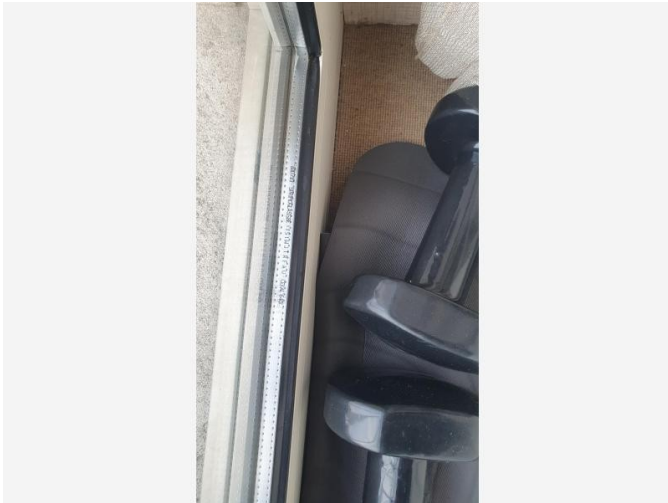
Gaat om gewone siliconkit, dus niet-asbestverdacht.

Ramen zijn vervangen in 2014, bewijsdocument opgeladen.

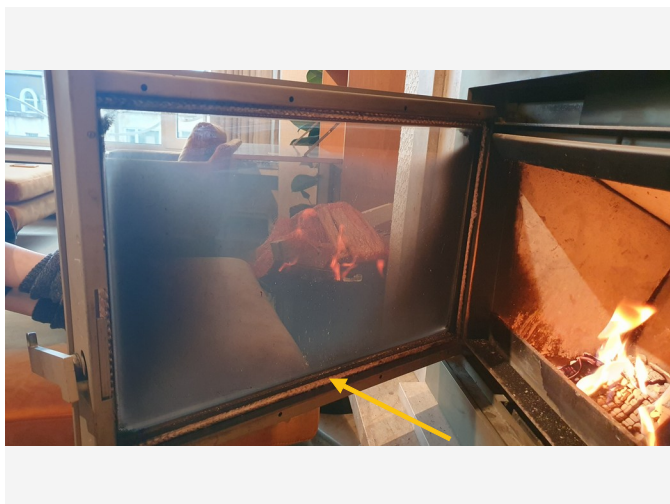
Koord aangetroffen aan binnenkant van het haardvuur, maar niet verdacht. Bouwjaar is 2014, bewijsdocument opgeladen.

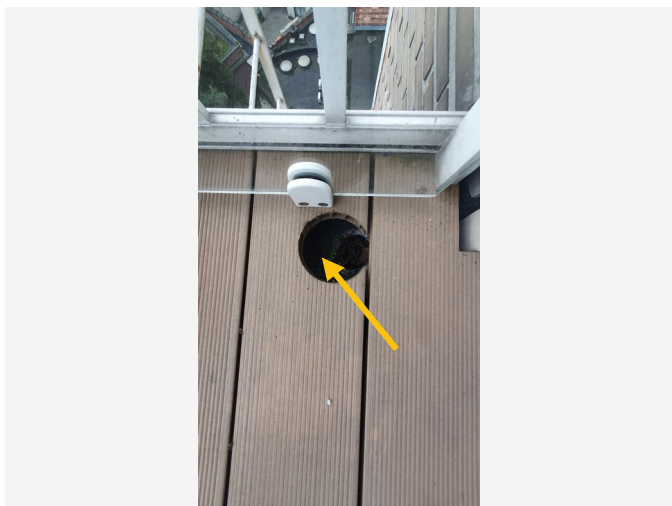
De roofing op het plat dak werd in 2014 volledig opnieuw gemaakt .  
Factuur hiervan is voorhanden en opgeladen als bewijsdocument.

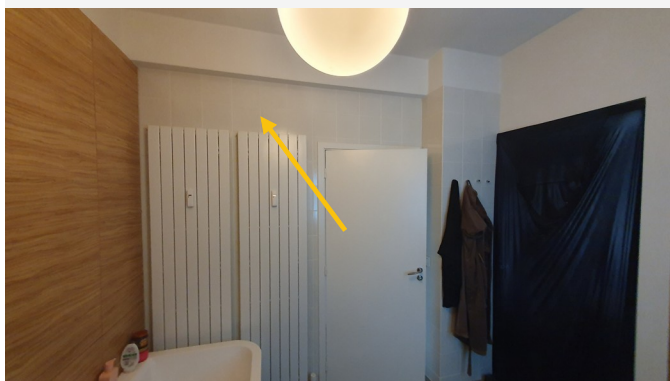
## Fiche 7: Wandtegels + Lijm laag in badkamer (niet verdacht)

Bewijsdocument dat badkamer volledig gerenoveerd is 2014. Tegels en achterliggende lijmlaag zijn niet verdacht.

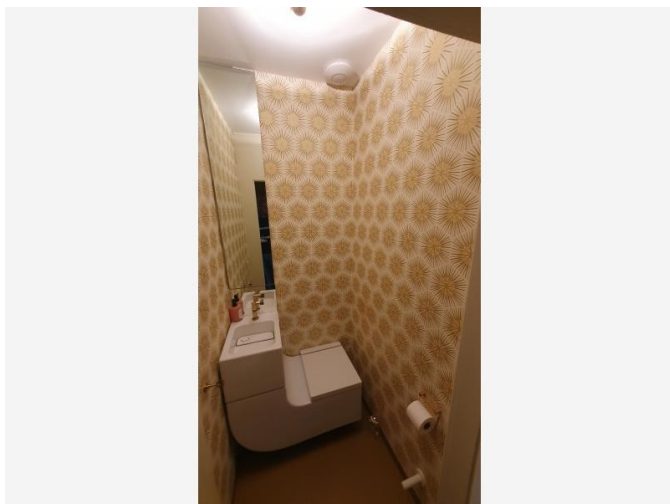
Vals plafond aangetroffen in de gang van appartement, toilet, berging en washok.

Hieronder kan nog gips op plafond bevinden, maar binnen niet-destructieve kader van asbestattest is dit niet hieronder bekeken.

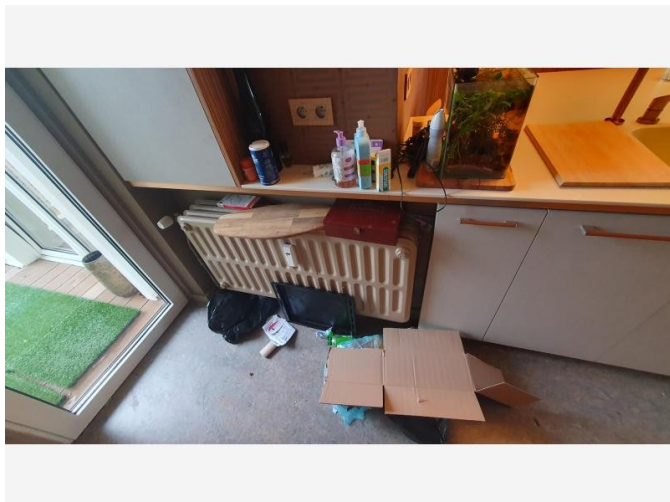
Oude gietijzeren chauffages bevatten vroeger (2000) vaak asbesthoudende pakkingen. In de keuken is 1 dergelijke radiator aanwezig.

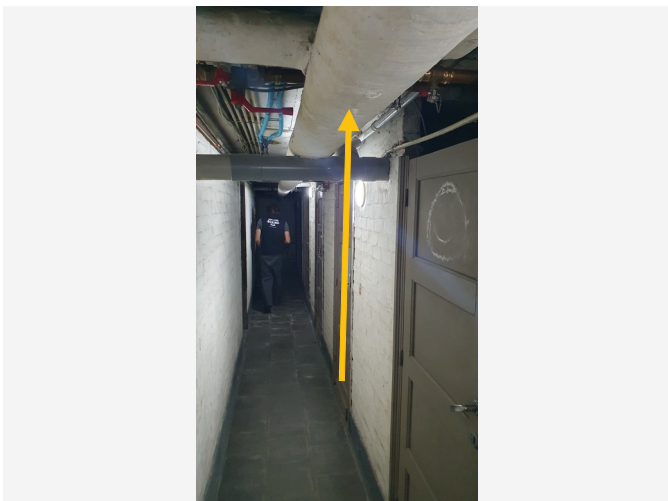
## Fiche 11: Leidingisolatie in gang van de (gemeenschappelijke) kelder

Leidingisolatie in gang van de (gemeenschappelijke) kelder. Dit is buiten het bereik van dit asbestattest , maar vermits de leidingisolatie hangt in gang naar de kelder, wordt dit opgenomen; Verder te onderzoeken bij asbestattest voor de gemeenschappelijke delen.

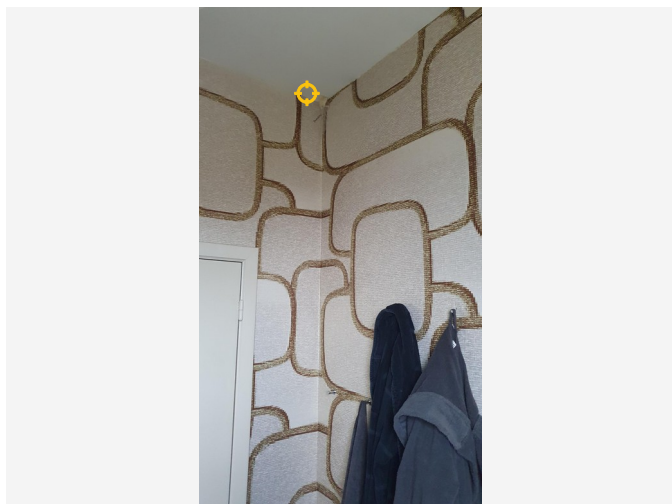
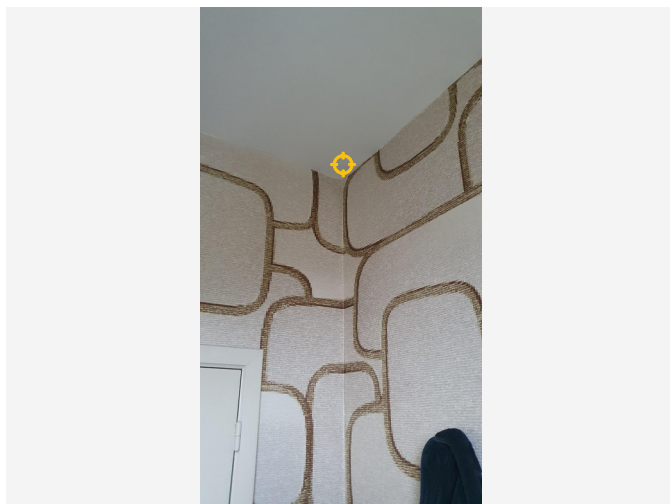
## Fiche 12: Pleisterwerk Plafond

Geen asbest

| # | Type | Referentie | Resultaat |
|---|---|---|---|
| 12.1 | Mengmonster | 241116ME02 | Geen asbest |

| Opmerking | <p>Geschatte hoeveelheden op basis van plaatsbezoek. Exacte hoeveelheden kunnen afwijken.</p> <p>Mengstaal genomen in keuken boven de radiator, badkamer boven de inkomdeur links en douchekamer links boven de deur.</p> <p>Toiletruimte kon niet bemonsterd worden omwille van gyproc valse wand.</p> |

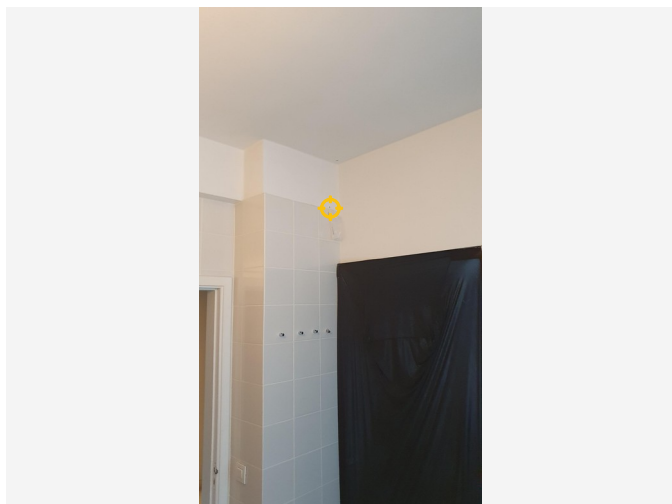
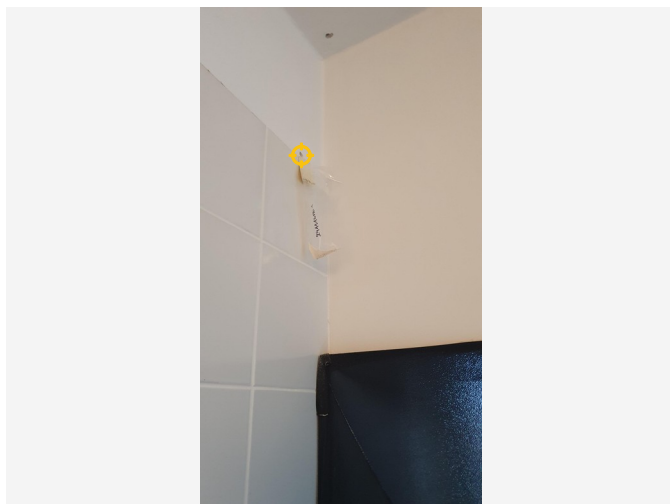
## Fiche 13: Pleisterwerk Muren

Geen asbest

| # | Type | Referentie | Resultaat |
|---|---|---|---|
| 13.1 | Mengmonster | 241116ME01 | Geen asbest |

| Opmerking | <p>Geschatte hoeveelheden op basis van plaatsbezoek. Exacte hoeveelheden kunnen afwijken.</p> <p>Stalen genomen in de keuken achter de radiator, in de berging en badkamer links boven inkomdeur. Toiletruimte en douchekamer konden niet meegenomen worden omwille van muurbekleding.</p> |
