# Asbestinventarisatetest

Herentalsesteenweg 87, 2275 Lille

Attestnummer : 20250311-000208.000

**Niet-asbestveilig**

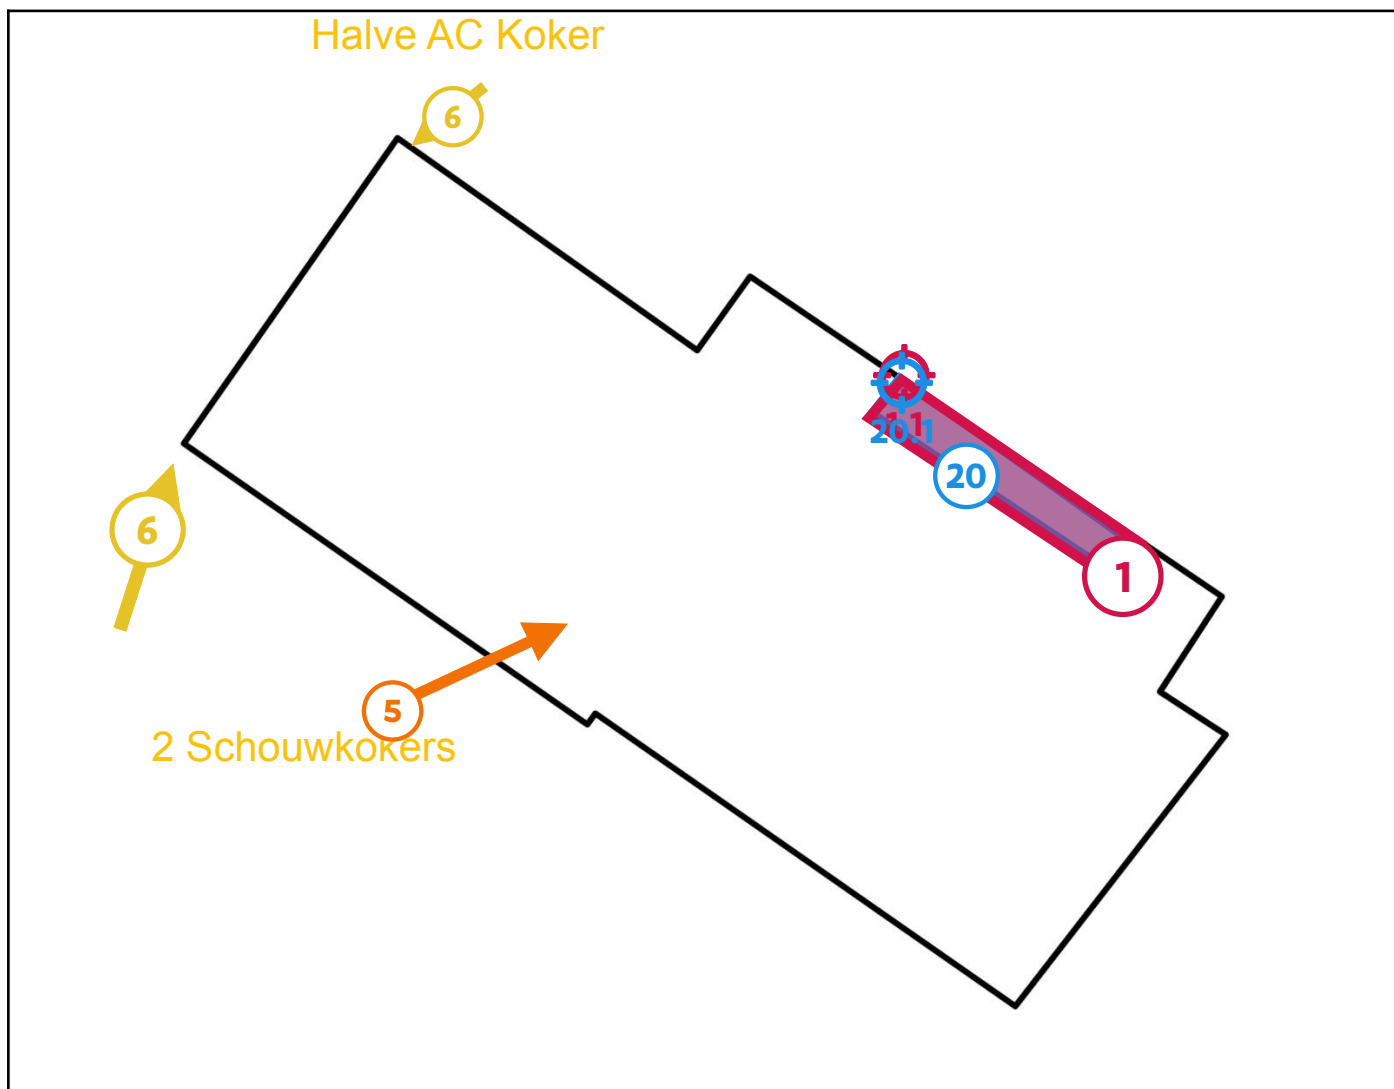
## Plan 1.1: Hoofdgebouw plan

| Beschrijving | Type | Actie |
|---|---|---|
| 1. Contaminatie bitumen | Asbestmateriaal | Dringend verwijderen |
| 5. 2 schouwkokers | Asbestmateriaal | Verwijderen |
| 6. AC Koker | Asbestmateriaal | Zorgvuldig beheren |

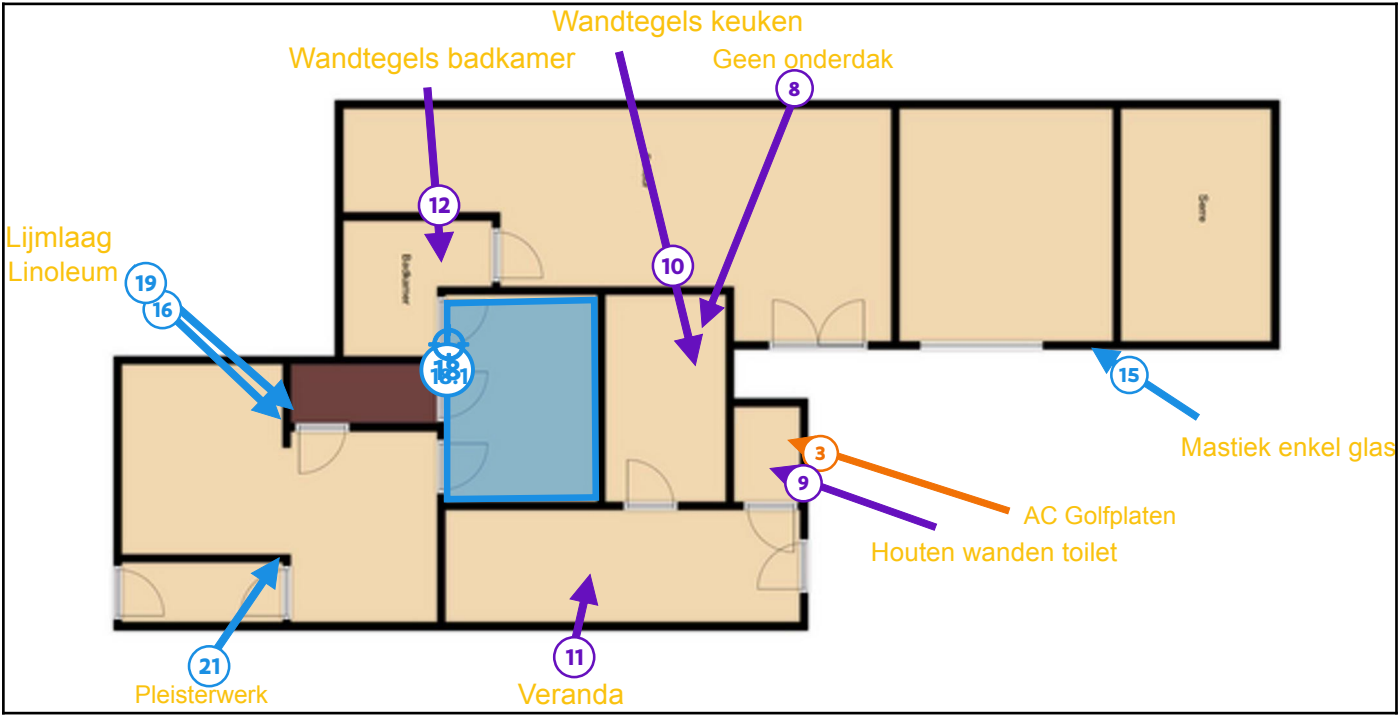
## Plan 1.2: Gelijkvloers

| Beschrijving | Type | Actie |
|---|---|---|
| 3. AC Golfplaten toilet | Asbestmateriaal | Verwijderen |

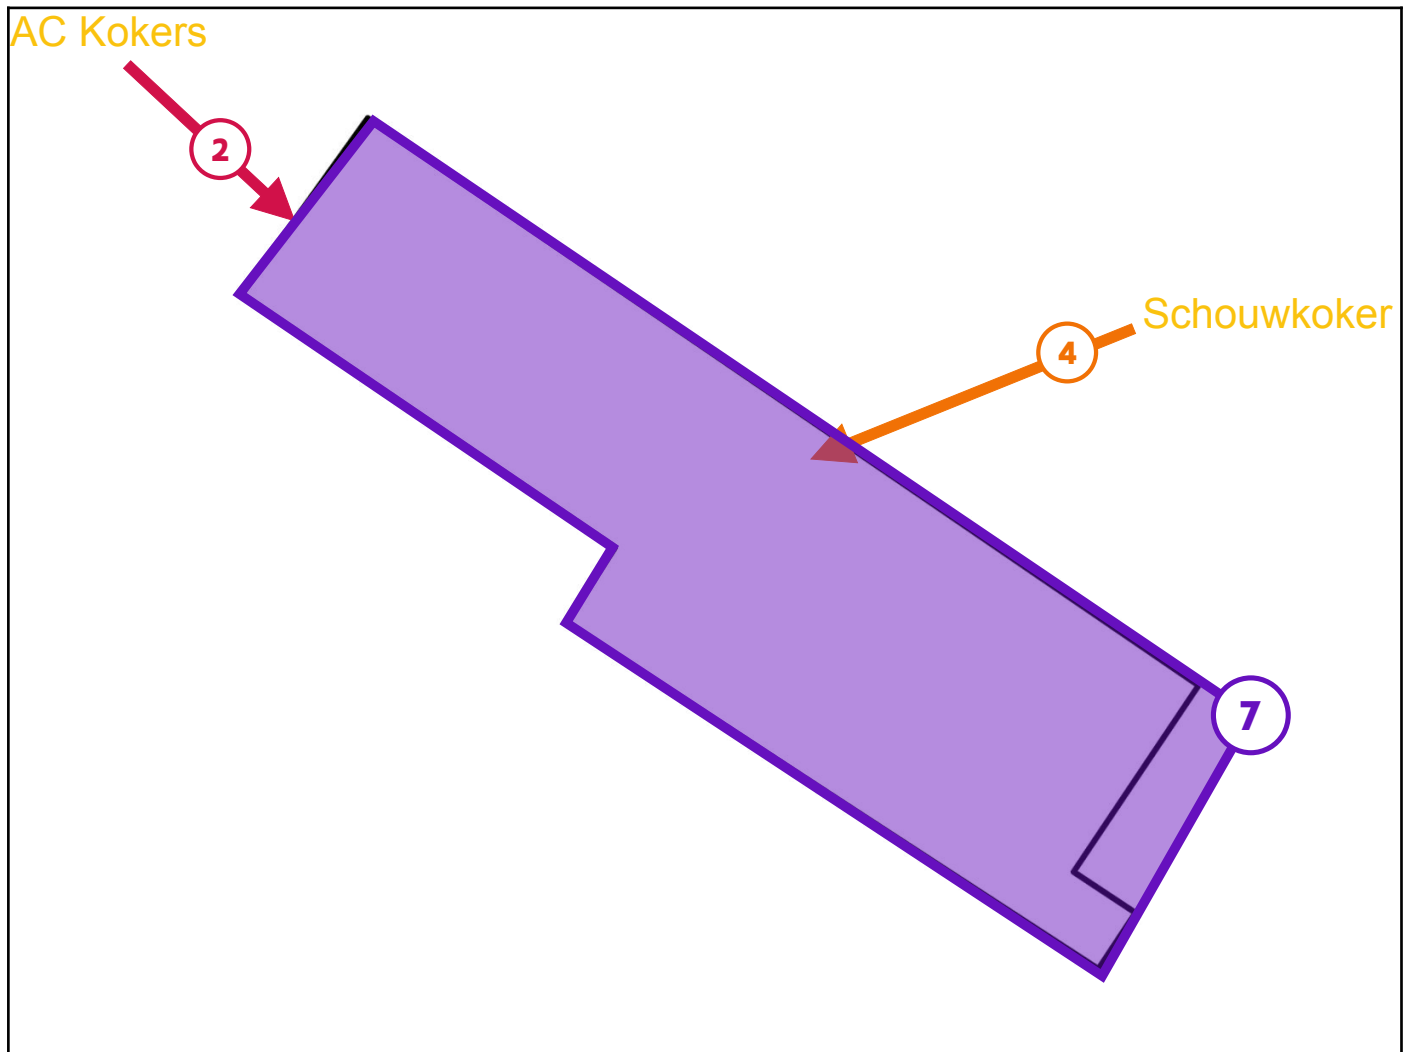
## Plan 2.1: Hoofdgebouw plan

| Beschrijving | Type | Actie |
|---|---|---|
| 2. AC Kokers | Asbestmateriaal | Dringend verwijderen |
| 4. Schouwkoker b | Asbestmateriaal | Verwijderen |

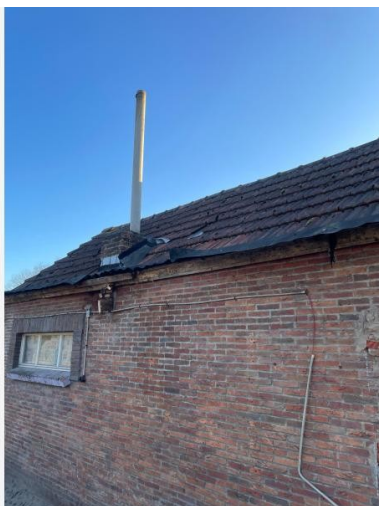
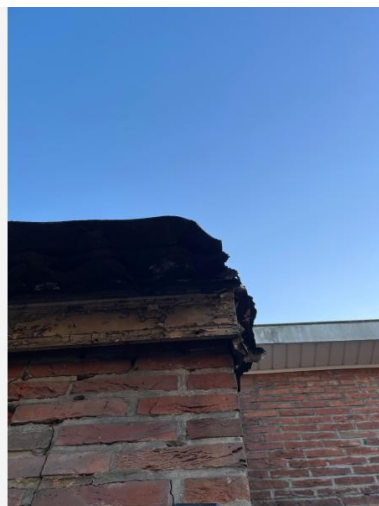
**Dringend verwijderen**

| Beschrijving | Contaminatie bitumen |
| Type afvalstof | Betreft resten (contaminatie) van verwerking of beschadiging |
| Type resten (contaminatie) | <ul style="list-style-type: none"><li>Stof, deeltjes &lt; 4 mm, flinters, gruis (los, opliggend)</li></ul> |
| Gebondenheid resten | Niet hecht |
| Opmerking | Bitumen gecontamineerd met asbestresten van verwijderde golfplaten. |

- Verwijder het asbestafval.

- Eenvoudige handelingen: enkel door erkend asbestverwijderaar  
Gezien het om niet-hechtgebonden asbestcontaminatie gaat, is de meest veilige optie dit door een erkend asbestverwijderaar te laten verwijderen.

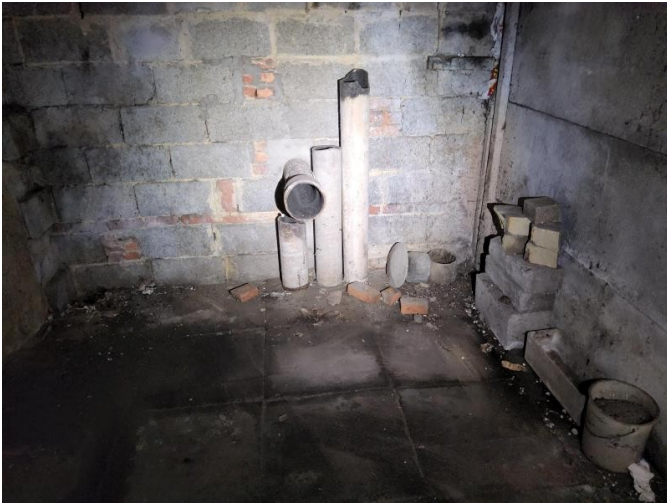
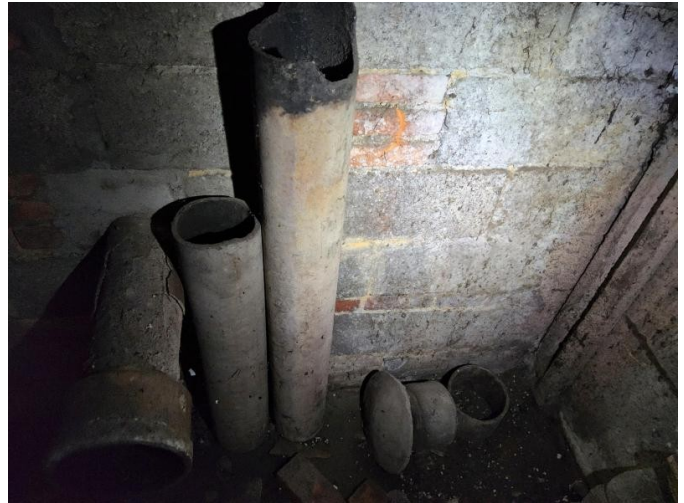
**Dringend verwijderen**

| Beschrijving | AC Kokers |
| Aanwezige resten | AC KOKERS en schouwwhoed |
| Bindmiddel van asbestmateriaal | Cement |

- Verwijder het asbestafval.

- Eenvoudige handelingen: mag via doe-het-zelf of door werknemer(s) met opleidingsattest eenvoudige handelingen  
De kleine hoeveelheid afvalmateriaal kan op een eenvoudige wijze worden verwijderd. Dit door ze te dubbel te verpakken in de daartoe bestemde zakken en naar het containerpark te brengen.

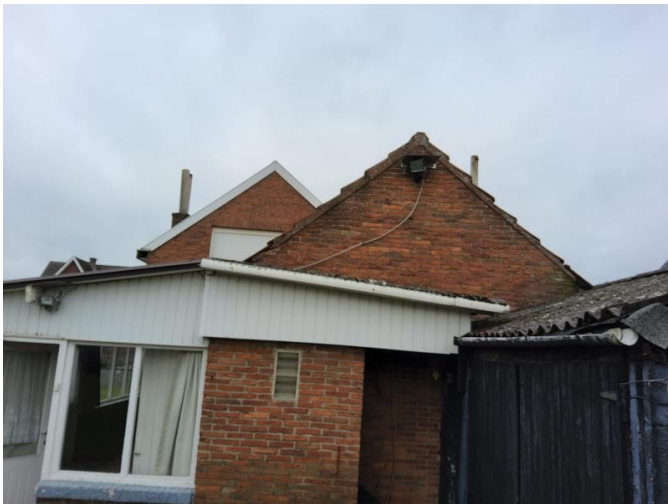
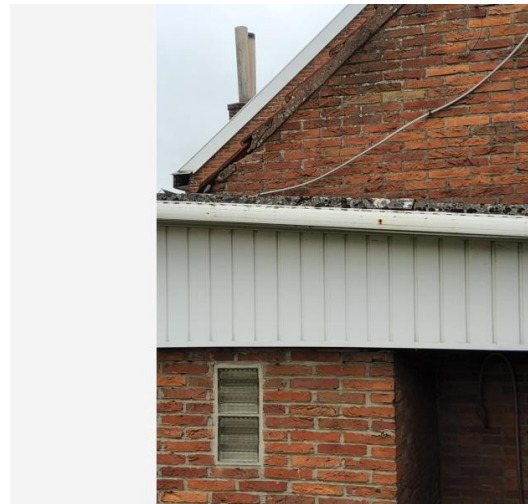
| Eindbeoordeling materiaalisico | Verhoogd materiaalisico en/of verhoogde kans op vezelvrijgave |

| Asbestsoort (vezeltype) | Crocidoliet aanwezig |
| Toestand van het materiaal | Matig beschadigd, matig verweerd |

| Beschrijving | AC Golfplaten toilet |
| Asbestmateriaal | Dak- en gevelbekleding - Golfplaat |

- Verwijder dit asbestmateriaal zo snel mogelijk. Volg de toestand goed op.

- Eenvoudige handelingen: mag via doe-het-zelf of door werknemer(s) met opleidingsattest eenvoudige handelingen  
Deze toepassing kan via eenvoudige handeling verwijderd worden door een doe-het-zelf of een professional die beschikt over het opleidingsattest 'Asbestverwijdering eenvoudige handelingen'. Bij het verwijderen moet steeds rekening worden gehouden met alle milieu- en veiligheidsvoorschriften.
- Eenvoudige handelingen: enkel door erkend asbestverwijderaar  
Deze toepassing kan via eenvoudige handeling verwijderd worden door een doe-het-zelf of een professional die beschikt over het opleidingsattest 'Asbestverwijdering eenvoudige handelingen'. Bij het verwijderen moet steeds rekening worden gehouden met alle milieu- en veiligheidsvoorschriften.

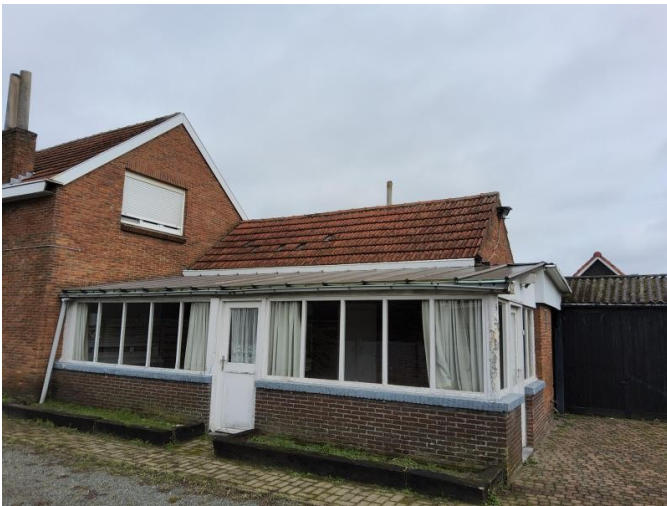
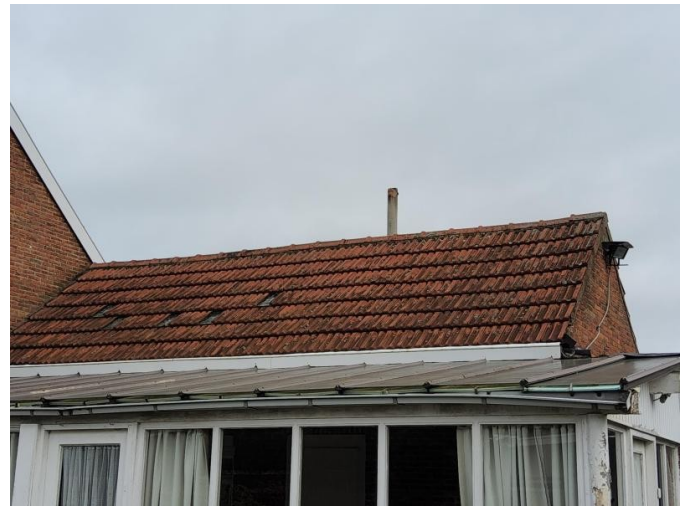
| Eindbeoordeling materiaalrisico | Laag materiaalrisico en/of verlaagde kans op vezelvrijgave |

| Asbestsoort (vezeltype) | Crocidoliet aanwezig |
| Toestand van het materiaal | Licht beschadigd, licht verweerd. Intact calciumsilicaatmateriaal of categorie III 'gebondenheid' |

| Beschrijving | Schouwkokker b |
| Asbestmateriaal | Rookgaskanaal |

- Zorg voor een veilig beheer en verwijder dit asbestmateriaal wanneer het bij werken eenvoudig bereikbaar wordt. Controleer de toestand jaarlijks op wijzigingen.
- Verwijder dit asbestmateriaal zo snel mogelijk. Volg de toestand goed op.

- Eenvoudige handelingen: enkel door erkend asbestverwijderaar  
Er is een Asbestcement schouwkoer te zien boven het gebouw. Deze toepassing kan via eenvoudige handeling verwijderd worden door een professional die beschikt over het opleidingsattest 'Asbestverwijdering eenvoudige handelingen'. Bij het verwijderen moet steeds rekening worden gehouden met alle milieu- en veiligheidsvoorschriften.

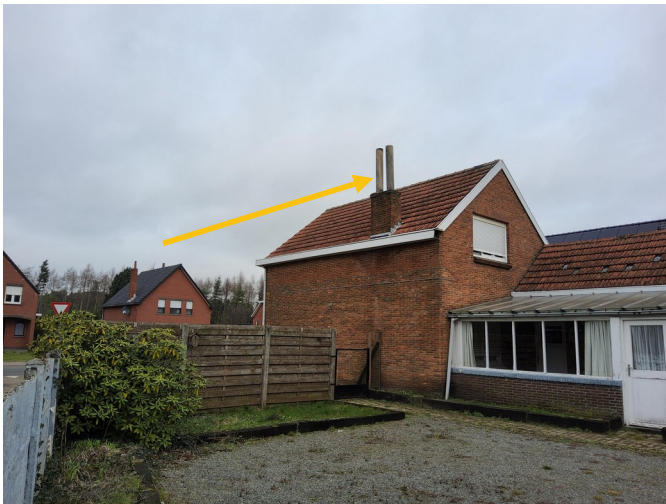
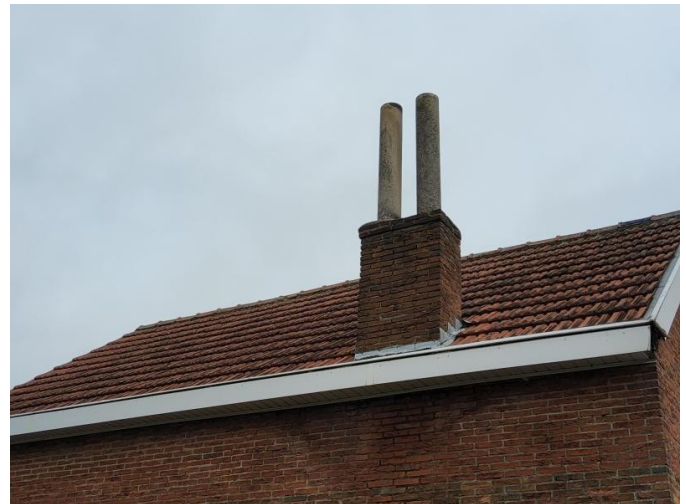
| Eindbeoordeling materiaalrisico | Verhoogd materiaalrisico en/of verhoogde kans op vezelvrijgave |

| Asbestsoort (vezeltype) | Crocidoliet aanwezig |
| Afschermingsgraad van het gehele materiaal | Geheel of deels (ook) vrij aan binnenluchtstromen |
| Toestand van het materiaal | Licht beschadigd, licht verweerd. Intact calciumsilicaatmateriaal of categorie III 'gebondenheid' |

| Beschrijving | 2 schouwkokers |

- Zorg voor een veilig beheer en verwijder dit asbestmateriaal wanneer het bij werken eenvoudig bereikbaar wordt. Controleer de toestand jaarlijks op wijzigingen.
- Verwijder dit asbestmateriaal zo snel mogelijk. Volg de toestand goed op.

- Eenvoudige handelingen: enkel door erkend asbestverwijderaar  
Er is een Asbestcement schouwkoer te zien boven het gebouw. Deze toepassing kan via eenvoudige handeling verwijderd worden door een professional die beschikt over het opleidingsattest 'Asbestverwijdering eenvoudige handelingen'. Bij het verwijderen moet steeds rekening worden gehouden met alle milieu- en veiligheidsvoorschriften.

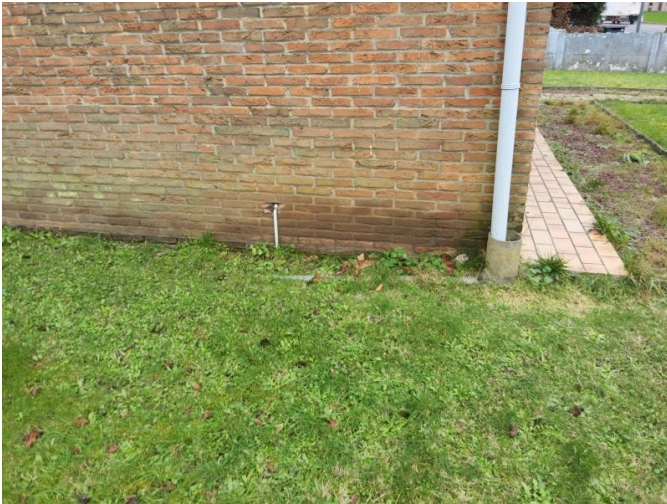
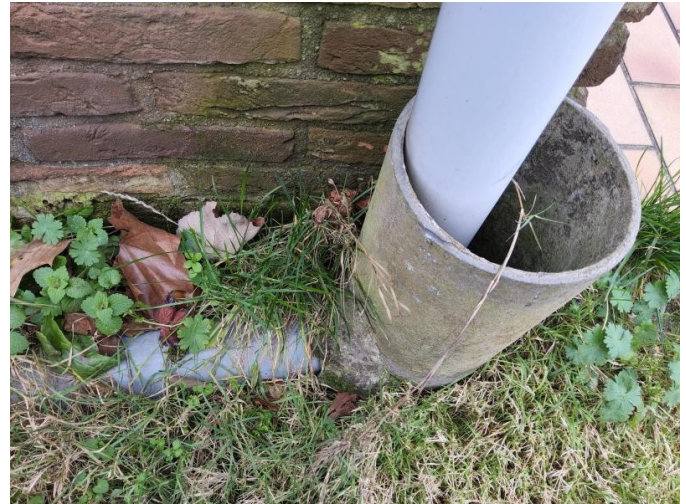
Zorgvuldig beheren

| Eindbeoordeling materiaalrisico | Laag materiaalrisico en/of verlaagde kans op vezelvrijgave |

| Asbestsoort (vezeltype) | Crocidoliet aanwezig |
| Toestand van het materiaal | Licht beschadigd, licht verweerd. Intact calciumsilicaatmateriaal of categorie III 'gebondenheid' |

| Beschrijving | AC Koker |

- Verwijder dit asbestmateriaal zo snel mogelijk. Volg de toestand goed op.

- Eenvoudige handelingen: enkel door erkend asbestverwijderaar  
Er is een Asbestcement schouwkoer te zien boven het gebouw. Deze toepassing kan via eenvoudige handeling verwijderd worden door een professional die beschikt over het opleidingsattest 'Asbestverwijdering eenvoudige handelingen'. Bij het verwijderen moet steeds rekening worden gehouden met alle milieu- en veiligheidsvoorschriften.
