# Asbestinventarisatetest

Politeshofstraat 41, 2018 Antwerpen

Attestnummer : 20260528-000093.000

Uitgegeven op : 28.05.2026

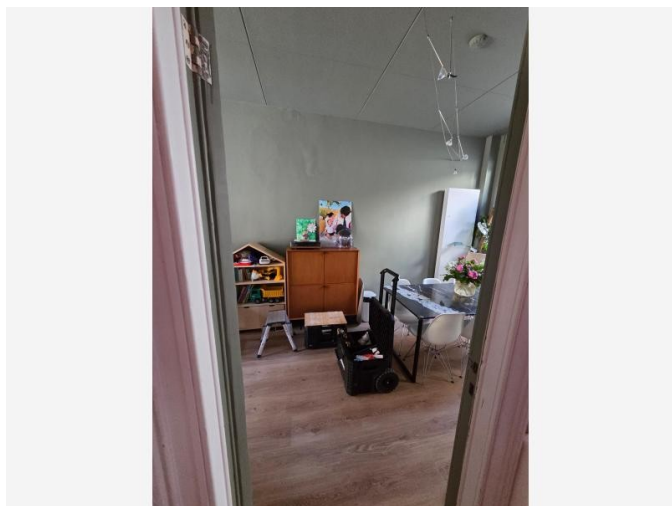
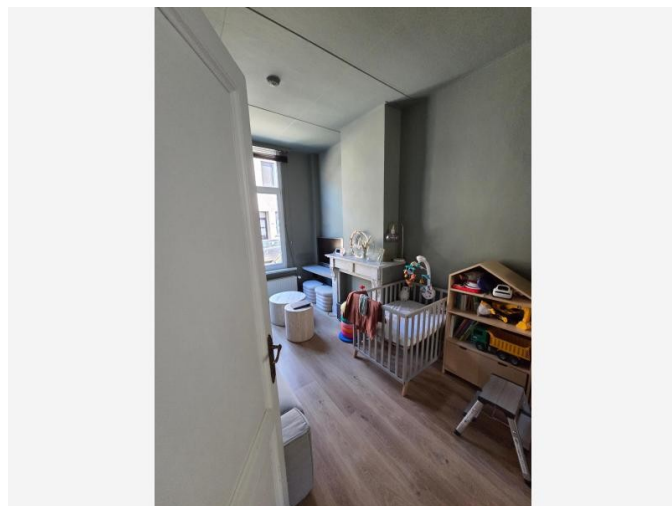
De binnenwanden en plafonds werden op regelmatige afstanden auditief onderzocht. Hierbij werden geen afwijkingen vastgesteld die op die plaatsen de aanwezigheid van asbestverdachte materialen doen vermoeden. Wel werd vastgesteld een vals plafond in mousse in de living, een vals plafond in gyproc in de keuken, de voorste WC, en de dakverdieping. Ook gyproc muren in de keuken. Er is evenwel geen verdere uitspraak mogelijk over asbestverdachte materialen in of achter deze wanden en plafonds zonder een volkomen destructief onderzoek. Mocht naar aanleiding van werken worden vastgesteld dat er toch asbestverdachte materialen aanwezig zouden zijn in of achter deze binnenwanden of plafonds, dan dient het aanbevolen te worden deze nader te laten onderzoeken en dienen deze materialen met de nodige zorg en voorzichtigheid te worden benaderd tot wanneer er meer zekerheid bestaat over de aard van deze materialen.

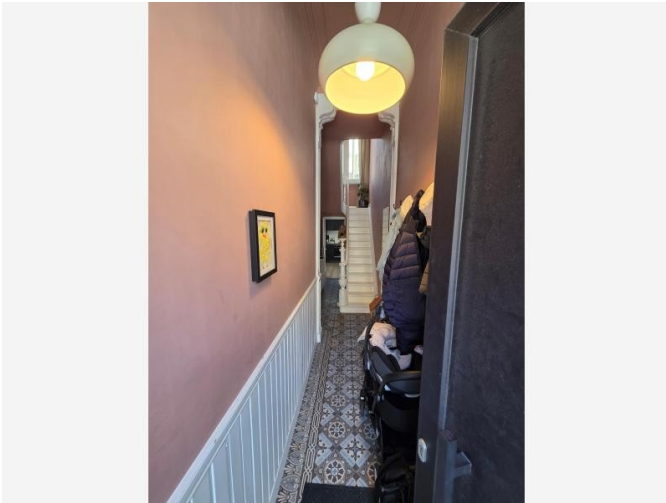
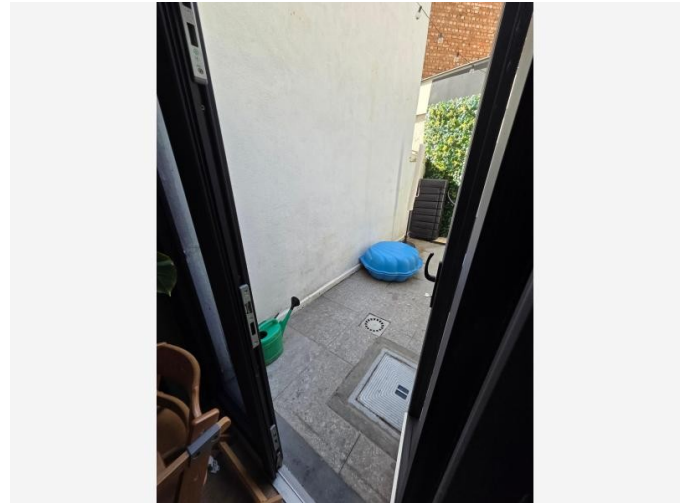
De tegels zijn niet asbestverdacht, maar er kan geen uitspraak gedaan worden over de onderliggende lijmlaag daar er geen beschadigde tegels werden aangetroffen en in het kader van niet-destructief onderzoek deze niet dienen beschadigd te worden. Bij eventuele renovaties best contact opnemen om de onderliggende lijm -of cementlaag te bemonsteren. Dit kan door een asbestdeskundige of door [www.asbest-controleur.be](http://www.asbest-controleur.be). Tegels gevonden in:

- Keuken
- Terras

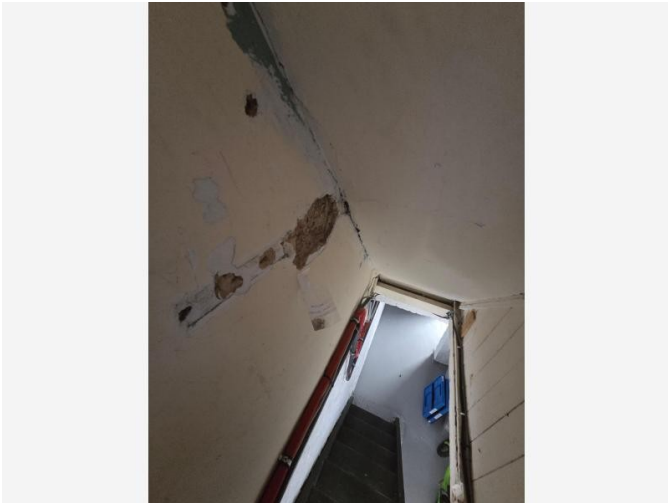
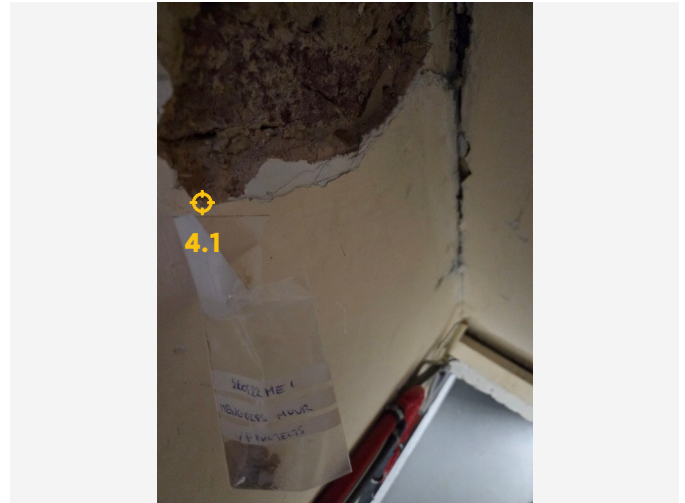
Geen asbest

#	Type	Referentie	Resultaat
4.1	Mengmonster	260522ME1	Geen asbest

Beschrijving	Pleisterwerk binnenmuren
Omgeving	Binnen
Primaire drager	Binnenwand
Bindmiddel van materiaal	Gips - kalk
Gebondenheid op basis van bindmiddel	Niet-hechtgebonden
Hoeveelheid (oppervlakte - dikte - aantal)	• 200,00 m <sup>2</sup> - 1,50 cm - 1 stuk
Totaal volume	3,00 m <sup>3</sup>
Identificatiemethode	Een monstername door de asbestdeskundige met laboanalyse door een asbestlabo.
Destructieve handeling voor identificatie	Nee
Opmerking	<p>Er werd een representatief mengstaal genomen waarvan de resultaten mogen toegepast worden op alle pleisterwerken aan de binnenmuren. De staalnamepunten werden aangeduid op de constructieplannen. Staalnames van heterogene materialen zijn steeds een steekproef. In principe is het mogelijk dat er op andere plaatsen dan de specifieke staalnamepunten asbestvezels terug te vinden zijn, zelfs indien er geen asbestvezels werden teruggevonden in het onderzochte materiaal. De vermelde hoeveelheid is een indicatieve inschatting. Staal genomen in:</p> <ul style="list-style-type: none"><li>- Natte ruimtes: geen pleisterwerk aanwezig in deze ruimtes</li><li>- Stooklokaal: geen bepleistering</li><li>- Droge ruimte: kelder ter hoogte van trap en voorste zitruimte</li></ul>

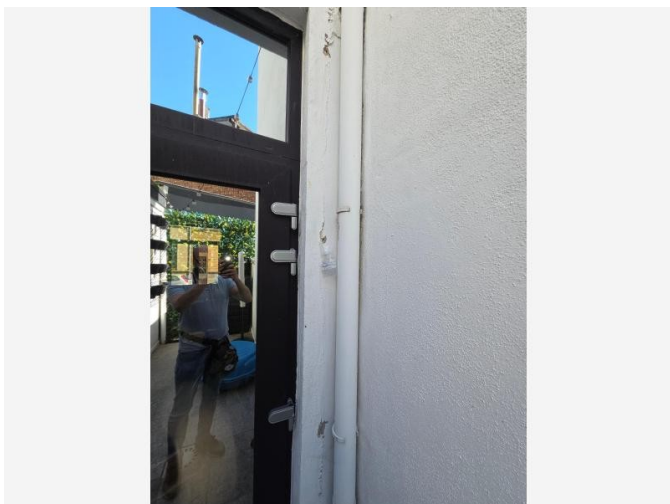
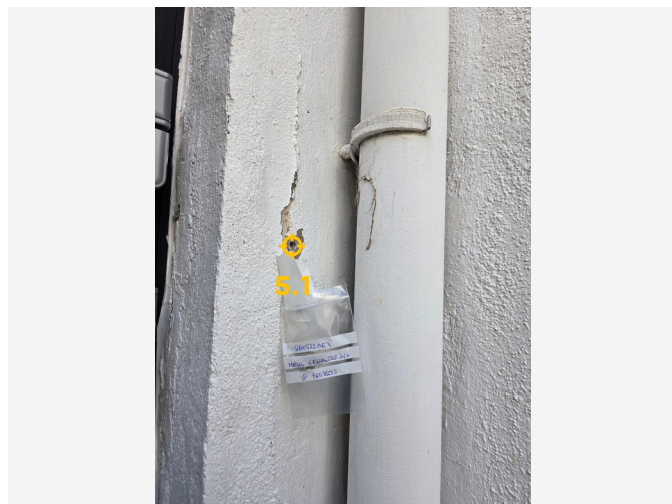
## Fiche 5: Cementering muur koer

Geen asbest

#	Type	Referentie	Resultaat
5.1	Mengmonster	260522ME3	Geen asbest

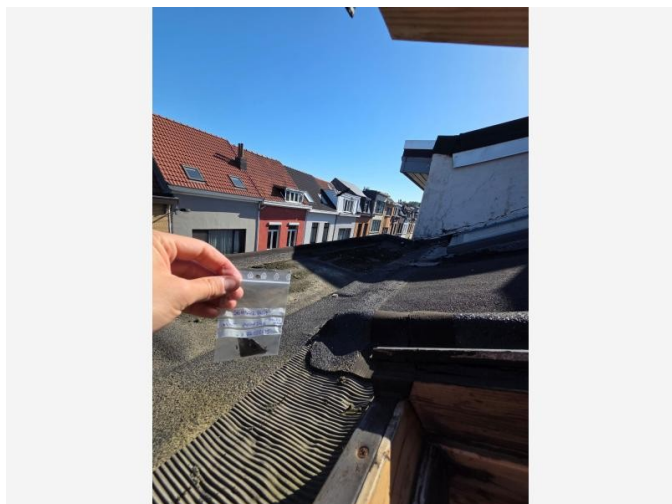
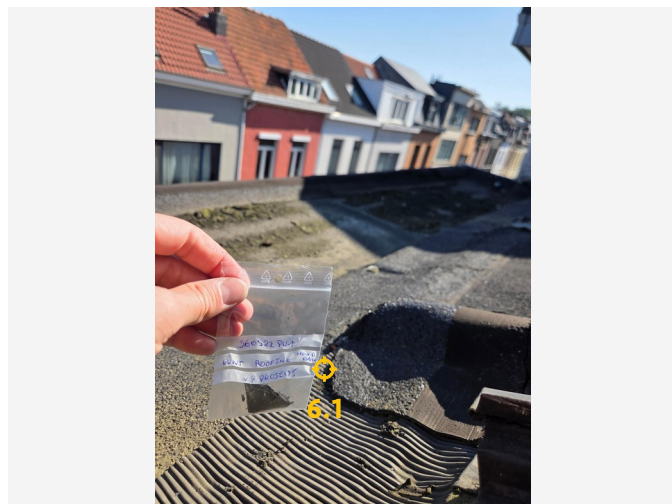
## Fiche 6: Roofing

Geen asbest

#	Type	Referentie	Resultaat
6.1	Puntmonster	260522PU1	Geen asbest

<b>Beschrijving</b>	Roofing
<b>Omgeving</b>	Buiten
<b>Primaire drager</b>	Plat dak
<b>Bindmiddel van materiaal</b>	Bitumen (roofing, teer, asfalt)
<b>Gebondenheid op basis van bindmiddel</b>	Hecht
<b>Hoeveelheid (oppervlakte - aantal)</b>	<ul style="list-style-type: none"><li>• 100,00 m<sup>2</sup> - 1 stuk</li></ul>
<b>Totale oppervlakte</b>	100,00 m <sup>2</sup>
<b>Identificatiemethode</b>	Een monstername door de asbestdeskundige met laboanalyse door een asbestlabo.
<b>Destructieve handeling voor identificatie</b>	Nee
<b>Opmerking</b>	Het gewicht is een schatting. De resten werden bemonsterd ter hoogte van een overhangende slab aan de velux. Er kon niet worden vastgesteld of de roofing op de daken dezelfde is als die op de zolder en of er eventueel meerdere lagen aanwezig zijn. De roofing op de daken werd niet bemonsterd omwille van mogelijke lekkage. Vooraleer de roofing te verwijderen, is het aangewezen deze te bemonsteren: hoofddak en goten dienen tot op de drager bemonsterd te worden om alle eventueel aanwezige onderlagen te kunnen vaststellen en analyseren. Uitsluitel over alle roofing kan enkel worden bekomen dmv bijkomend destructief onderzoek.

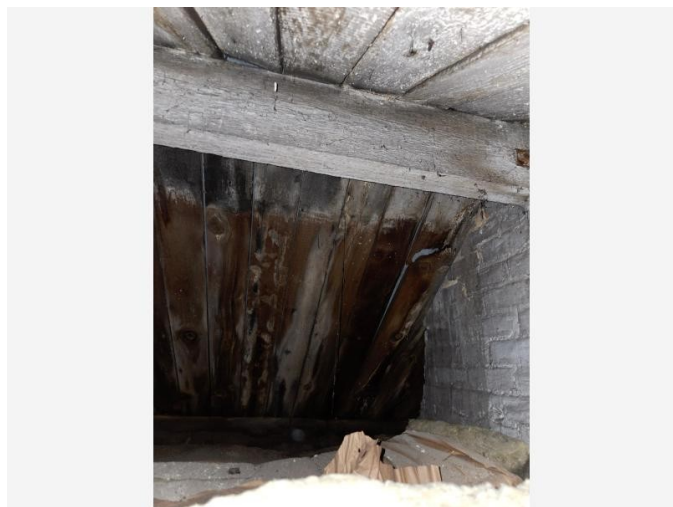
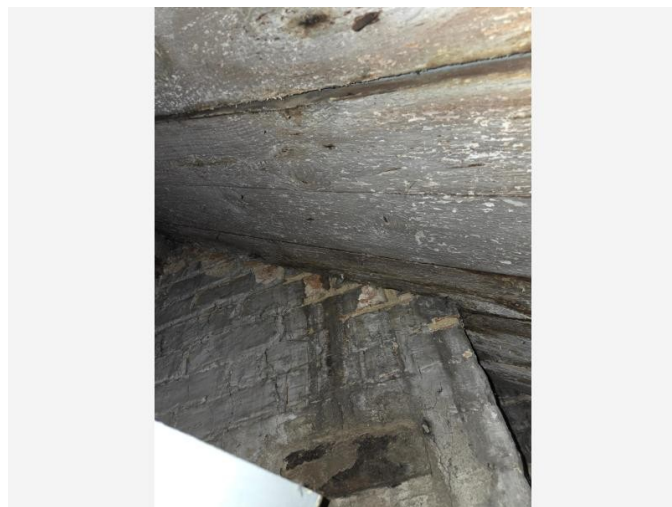
### Fiche 8: Geen verdacht onderdak aangetroffen

Beschrijving	Notitie	Terug te vinden op plannen
Fiche 8: Geen verdacht onderdak aangetroffen	Onderdak bestaat uit hout	Plan 1.8: Dakenplan kopie
Fiche 9: Roofing plat dak (niet verdacht)	Roofing is nog recent gelegd, bewijsdocument opgeladen.	Plan 1.4: Plan eerste verdieping kopie
Fiche 10: Rookgaskanalen van ijzer	-	Plan 1.9: Kelderplan
Fiche 11: Silicone Kitafwerking ramen en deuren	-	Plan 1.2: Plan Gelijkvloers kopie Plan 1.4: Plan eerste verdieping kopie

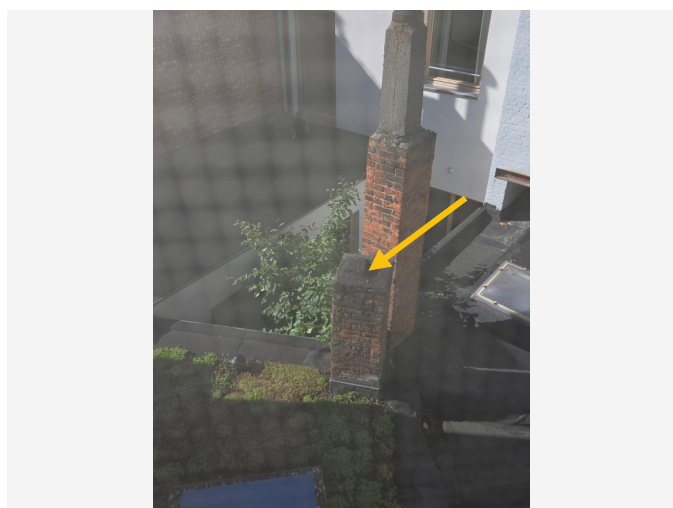
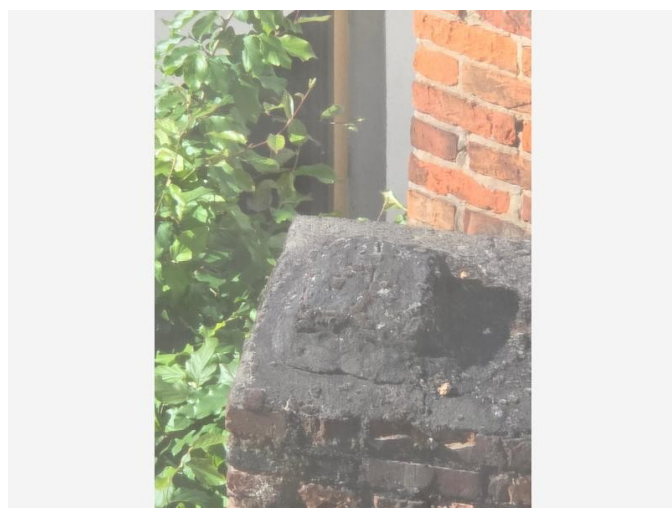
### Fiche 12: Rookgaskanaal achteraan

Beschrijving	Notitie	Terug te vinden op plannen
Fiche 12: Rookgaskanaal achteraan	<p>De schouw bestaat uit baksteen en bovenkant is dichtgemaakt. Er kan niet nagegaan worden of in achterste ongebruikte rookgaskanaal nog asbestverdachte materialen zitten.</p> <p>Bij afbraakwerken voorzichtig kijken of er nog asbestcement verdachte materialen kunnen inzitten.</p>	-
