# Asbestinventarisatetest

's-Herenstraat 15, 2140 Antwerpen

Attestnummer : 20251217-000273.000

Uitgegeven op : 17.12.2025

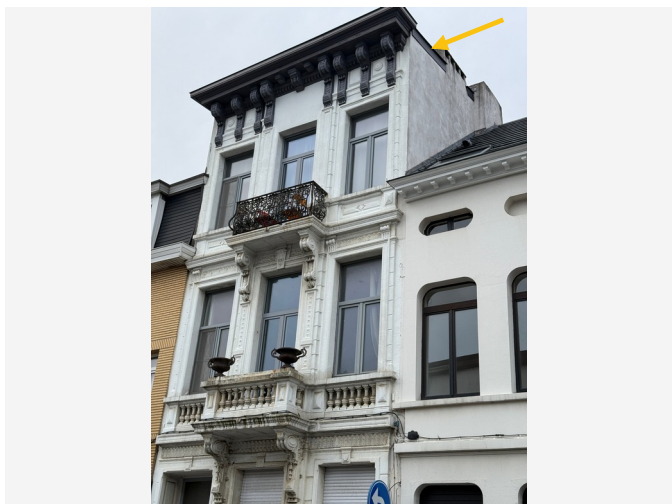
### Tijdelijke beperking

**Reden:** Het te onderzoeken materiaal situeert zich hoger dan 3,50 m te rekenen vanaf een veilige ondergrond

**Uitleg van de asbestdeskundige:** Het dak is niet toegankelijk en mag niet betreden worden door de asbestdeskundige conform de geldende wetgeving en veiligheidsvoorschriften. Vanop een veilige en toegankelijke positie was geen voldoende zicht mogelijk om de dakbedekking, rookgaskanalen of andere aanwezige materialen correct te beoordelen. Er zijn op het moment van de inspectie geen beschikbare facturen, plannen of andere bewijsstukken aanwezig die toelaten de gebruikte materialen te identificeren. Hierdoor konden deze materialen niet onderzocht worden.

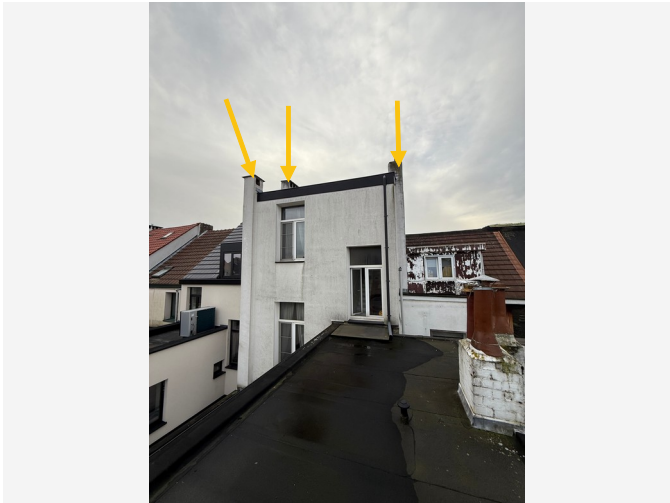
### Permanente beperking

**Reden:** Er is geen volledige risicobeoordeling mogelijk

**Uitleg van de asbestdeskundige:** De schouw kon zowel langs binnen als buiten niet worden gecontroleerd omdat deze volledig dicht zit. Aangezien het om een niet-destructief onderzoek gaat, valt dit buiten de onderzoeksplicht. Advies: laat de schouw (gedeeltelijk) onderzoeken wanneer er werken of afbraak plaatsvinden.

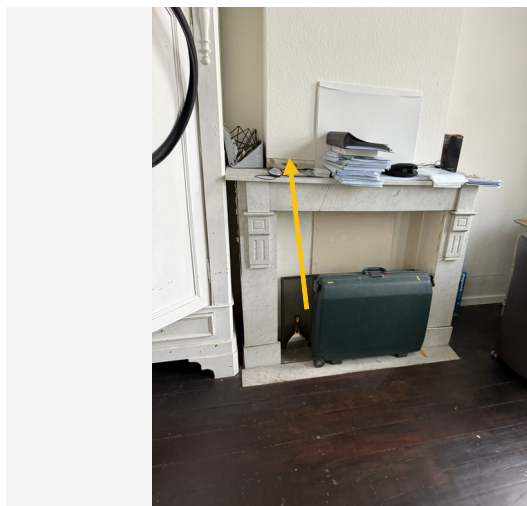
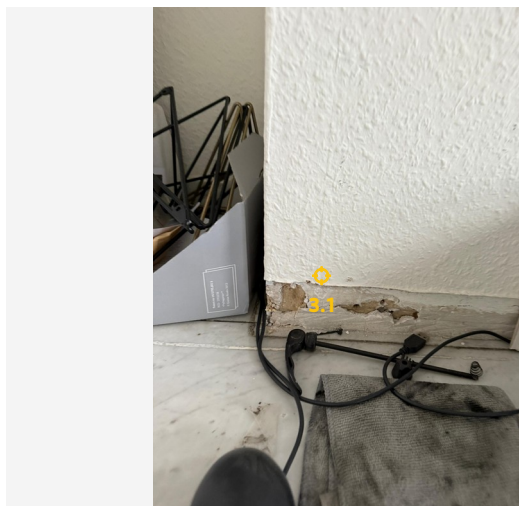
## Fiche 3: M01 – Pleisterwerk Muren

Geen asbest

| Opmerking | <ul style="list-style-type: none"><li>- Staalname tot op de drager door alle lagen heen</li><li>- Indien sommige muren niet getest konden worden (tegels, gipskartonplaat, valse muren) en deze worden later wel bereikbaar, laten nakijken, bijvoorbeeld bij werken</li><li>- Alle muren auditief nagekeken op regelmatige afstand en hoogte</li><li>- Individuele ruimte: slpk 1e vg aan schouw</li><li>- Natte ruimte: aan boiler BDKM tussenverdiep</li><li>- Stooklokaal: CV kelder</li><li>- Trappenhal: Deur kelder trappenhal</li></ul> |

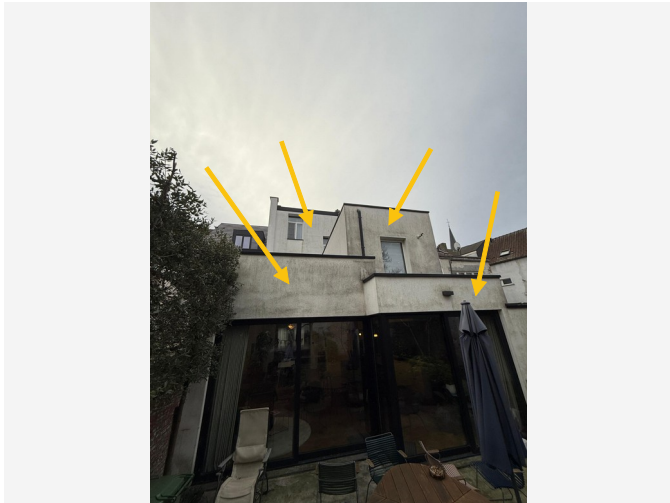
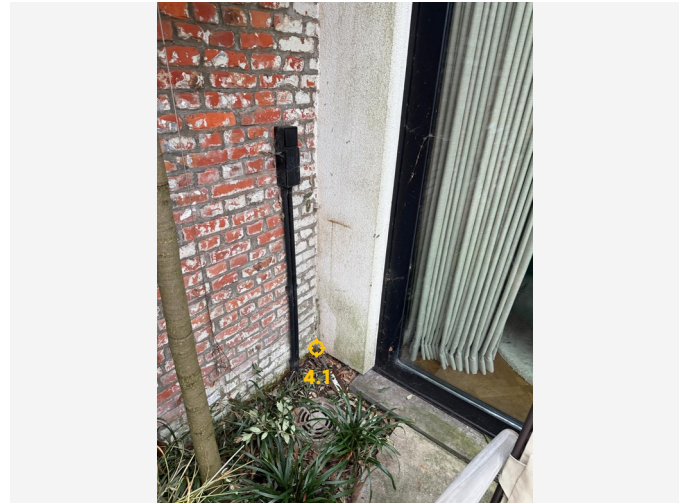
## Fiche 4: M03 - Crepi Buitengevel achteraan

Geen asbest

| Opmerking | De monsterneming van de crepi werd zorgvuldig uitgevoerd op bestaande overschotten en losliggende delen, met als doel schade aan de gevel te vermijden. Er werden geen nieuwe openingen of gaten gemaakt die aanleiding kunnen geven tot waterinsijpeling of structurele schade. De monsterneming wordt beschouwd als niet-destructief onderzoek en beperkt zich strikt tot wat noodzakelijk is voor analyse. Alle aanwezige crepilagen werden bemonsterd conform het geldende inspectieprotocol. |

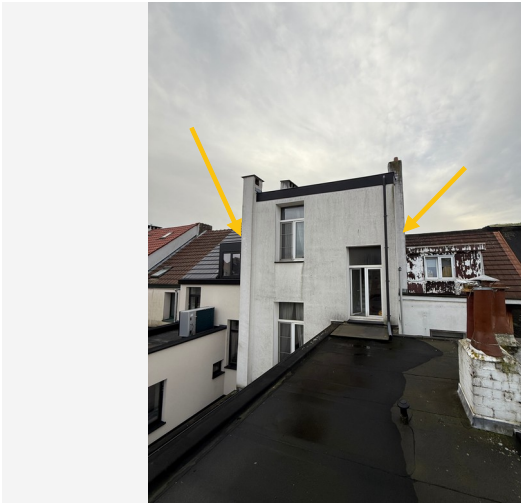
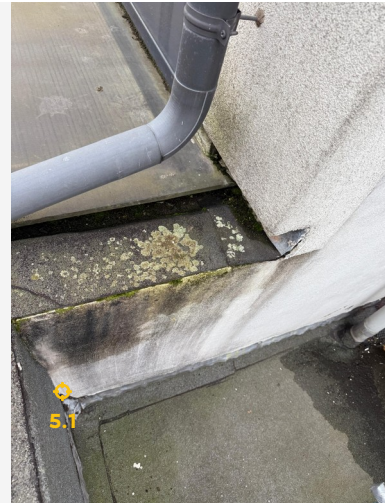
## Fiche 5: M04 - Crepi Buitengevel zijgevel

Geen asbest

| Opmerking | De monsterneming van de crepi werd zorgvuldig uitgevoerd op bestaande overschotten en losliggende delen, met als doel schade aan de gevel te vermijden. Er werden geen nieuwe openingen of gaten gemaakt die aanleiding kunnen geven tot waterinsijpeling of structurele schade. De monsterneming wordt beschouwd als niet-destructief onderzoek en beperkt zich strikt tot wat noodzakelijk is voor analyse. Alle aanwezige crepilagen werden bemonsterd conform het geldende inspectieprotocol. |

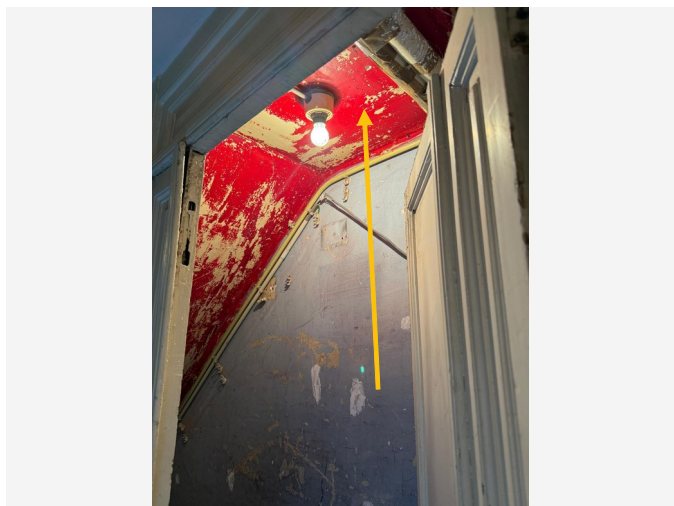
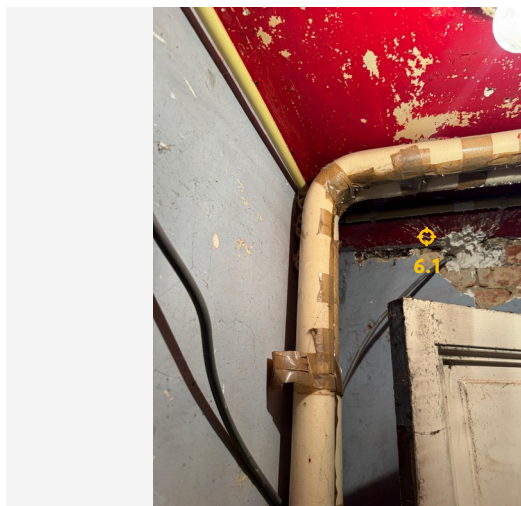
## Fiche 6: M02 - Pleisterwerk Plafonds

Geen asbest

| Opmerking | <ul style="list-style-type: none"><li>- Staalname tot op de drager door alle lagen heen</li><li>- Indien sommige plafonds niet getest konden worden (door gipskartonplaat, valse plafond, beplating) en deze worden later wel bereikbaar, laten nakijken, bijvoorbeeld bij werken</li><li>- Alle plafonds auditief nagekeken op regelmatige afstand en hoogte</li><li>- Individuele ruimte: Kelder</li><li>- Natte ruimte: x</li><li>- Stooklokaal: kelder CV</li><li>- Trappenhal: onder trap, trappenhal glv</li></ul> |

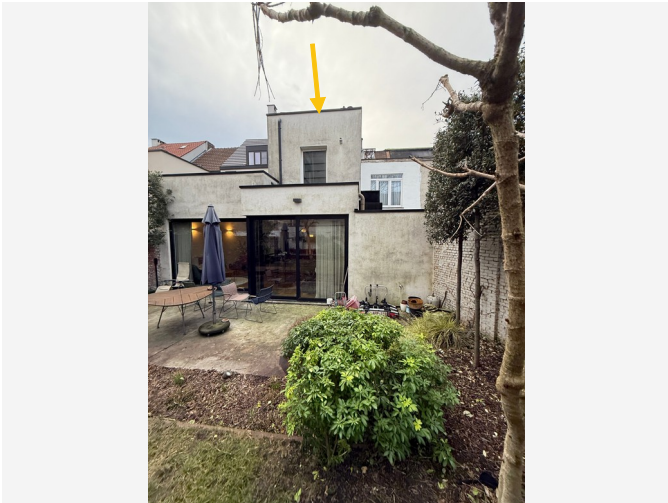
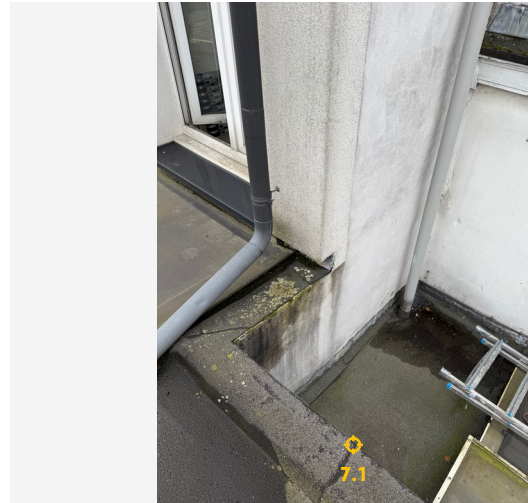
Geen asbest

| Opmerking | - Enkel bovenste laag getest omdat het een niet-destructief onderzoek is, er zijn GEEN gaten gemaakt zodat er lekken kunnen ontstaan, zorgvuldig bij een overschot stuk afgenomen ZONDER kans op lekken, eventuele onderlagen zijn niet gekend, eventueel latne nakijken bij werken. |

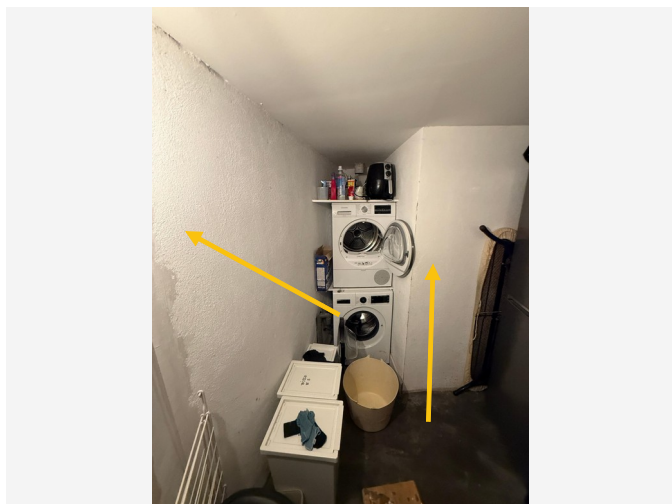
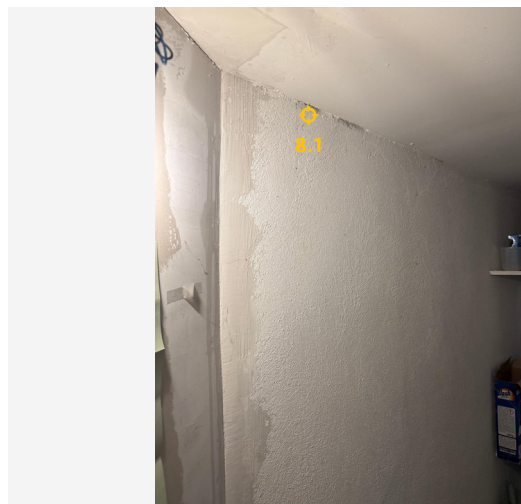
Geen asbest

| Opmerking | - Staalname tot op de drager door alle lagen heen |

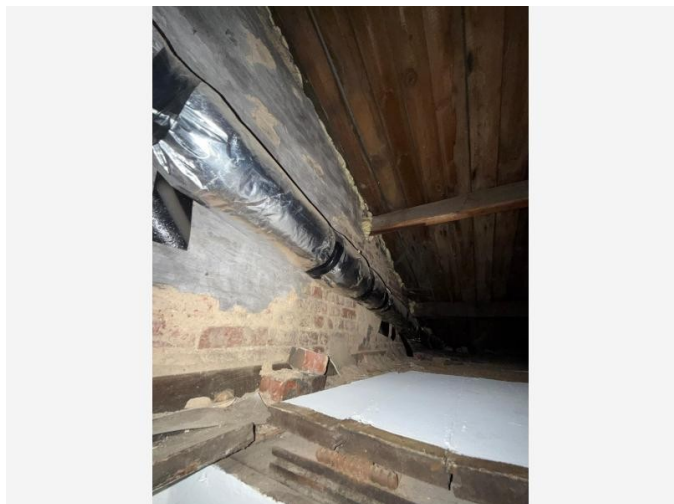
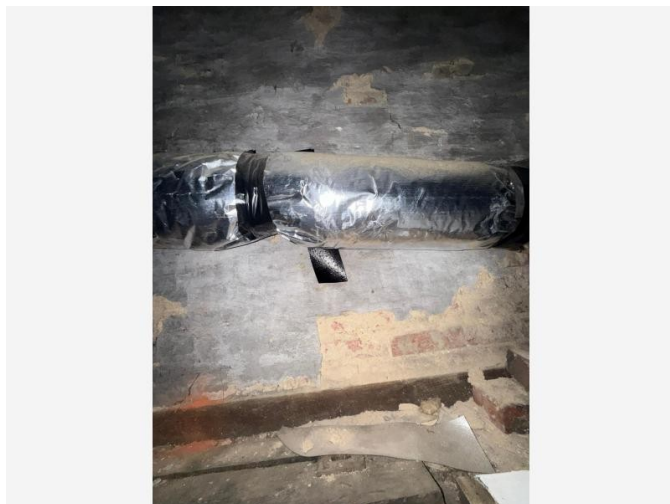
## Fiche 9: Leidingisolatie zolder OK

| Beschrijving | Notitie | Terug te vinden op plannen |
|---|---|---|
| Fiche 9: Leidingisolatie zolder OK | Alle leidingisolatie dat zichtbaar is zonder destructief onderzoek is nagekeken, er is niets verdacht gevonden | - |

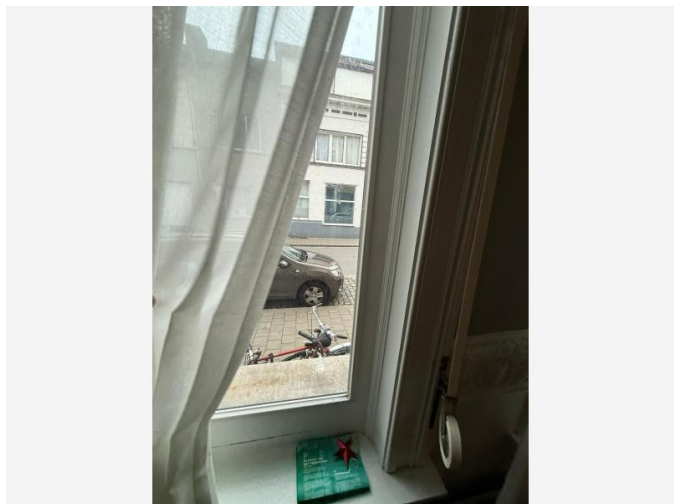
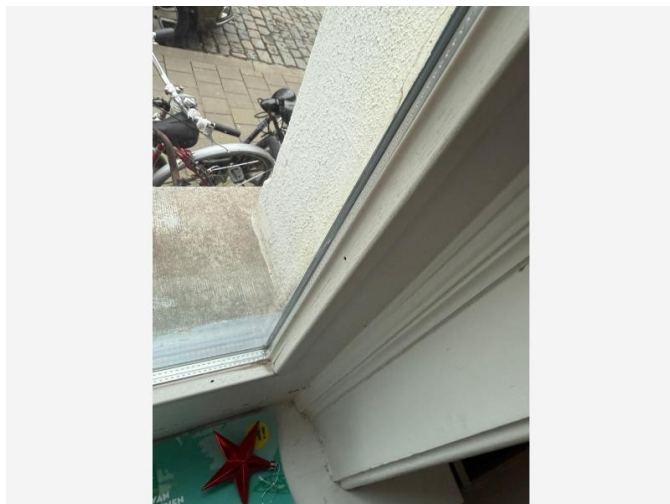
## Fiche 10: Afdichtingsmateriaal aan schrijnwerk OK

| Beschrijving | Notitie | Terug te vinden op plannen |
|---|---|---|
| Fiche 10: Afdichtingsmateriaal aan schrijnwerk OK | Alle afdichtingsmateriaal (mastiek, kit,...) aan schrijnwerk zijn nagekeken, geen zichtbare verdachte toepassingen gevonden. | - |

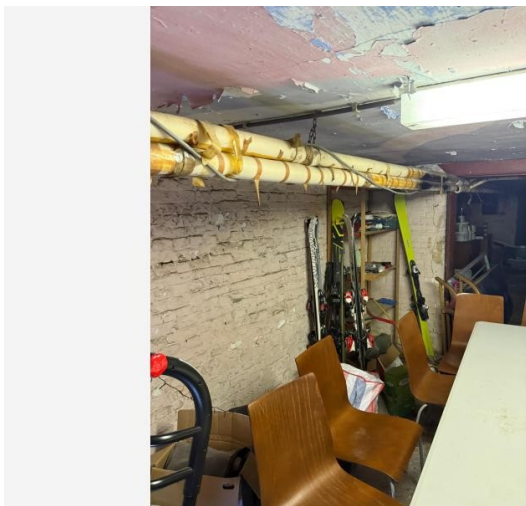
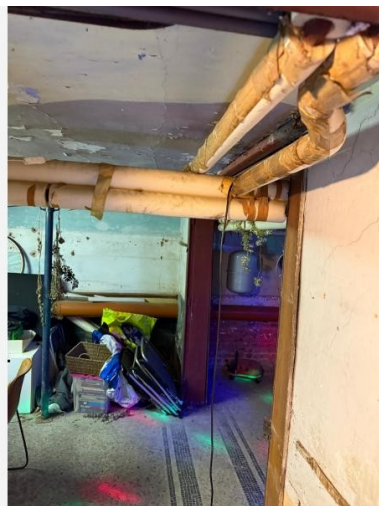
## Fiche 11: Leidingisolatie Kelder OK

| Beschrijving | Notitie | Terug te vinden op plannen |
|---|---|---|
| Fiche 11: Leidingisolatie Kelder OK | Alle leidingisolatie dat zichtbaar is zonder destructief onderzoek is nagekeken, er is niets verdacht gevonden | - |

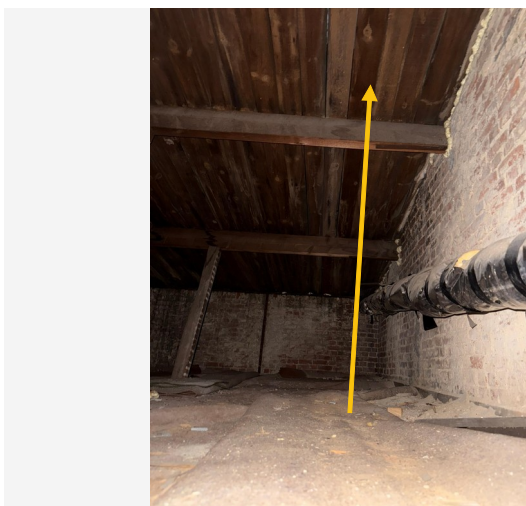
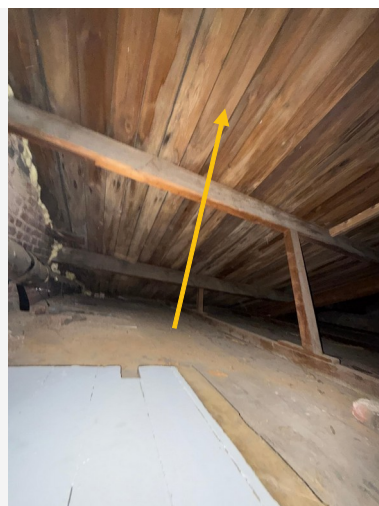
## Fiche 12: Onderdak Puntdak OK

| Beschrijving | Notitie | Terug te vinden op plannen |
|---|---|---|
| Fiche 12: Onderdak Punt dak OK | Het onderdak werd langs de binnenzijde visueel gecontroleerd. Tijdens deze inspectie werden geen zichtbaar asbestverdachte materialen vastgesteld, waardoor geen staalname werd uitgevoerd. Langs de buitenzijde was er geen veilige of toegestane toegang om het onderdak te beoordelen. Aangezien het asbestonderzoek niet-destructief is, konden eventueel dieper gelegen lagen of materialen die niet zichtbaar waren, niet worden gecontroleerd. | Plan 1.5: Dakenplan |

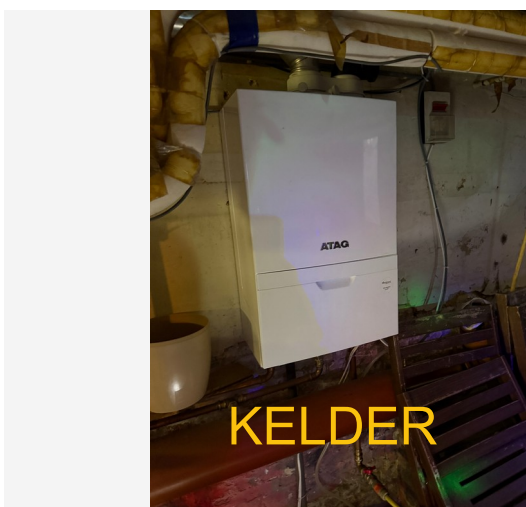
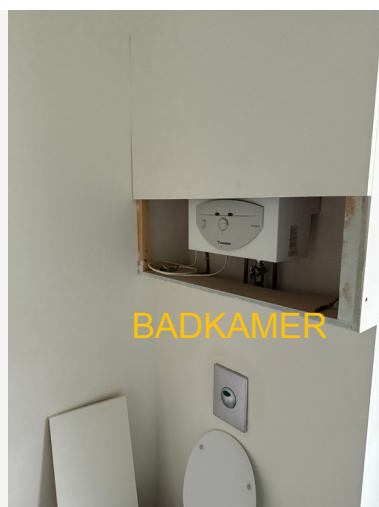
## Fiche 13: Materialen aan de stookketel kelder en badkamer

| Beschrijving | Notitie | Terug te vinden op plannen |
|---|---|---|
| Fiche 13: Materialen aan de stookketel kelder en badkamer | <ul style="list-style-type: none"> <li>- Badkamer en kelder OK</li> <li>- Alle zichtbare materialen aan en rond de stookketel zijn nagekeken, geen verdachte materialen gevonden. Als de ketel van voor 2001 is, kunnen er langs binnen eventueel (niet zichtbare) asbesthoudende toepassingen zijn.</li> </ul> | Plan 1.1: -1 Kelder<br>Plan 1.3: +1 |

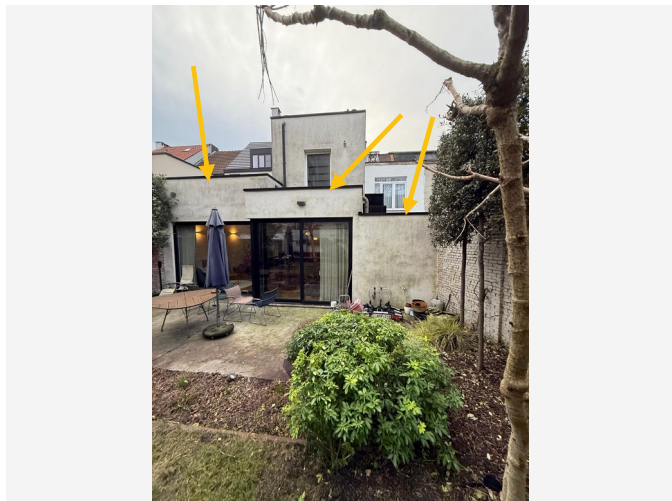
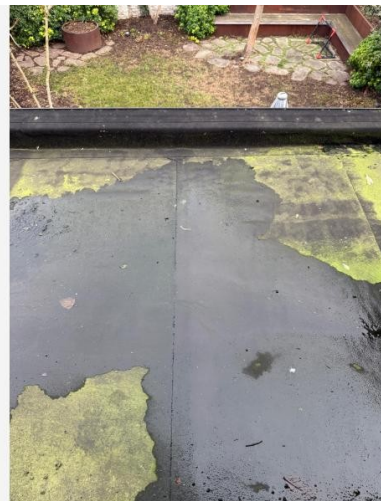
## Fiche 14: Plat dak OK - EPDM

| Beschrijving | Notitie | Terug te vinden op plannen |
|---|---|---|
| Fiche 14: Plat dak OK - EPDM | De dakbedekking bestaat uit EPDM. Dit materiaal wordt volgens de OVAM-richtlijnen binnen IP2 niet beschouwd als asbestverdacht. Er werd geen andere dakbedekking waargenomen. Eventuele onderlagen of onderliggende materialen konden niet worden vastgesteld en werden niet onderzocht, aangezien het asbestonderzoek niet-destructief is en dergelijke lagen niet mogen worden getest zonder ingrijpende werken. | Plan 1.5: Dakenplan |

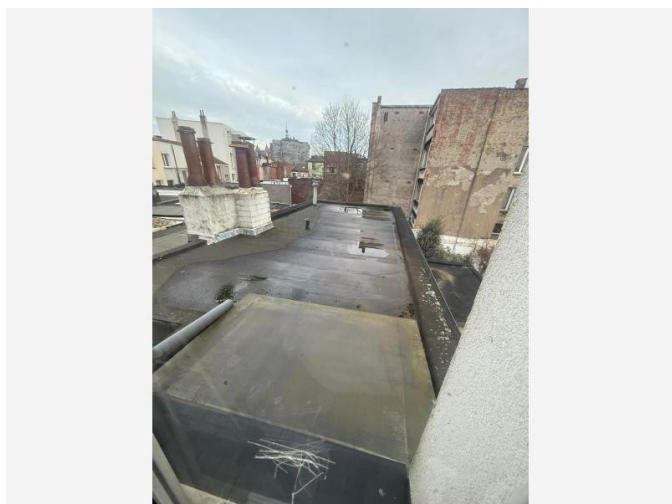
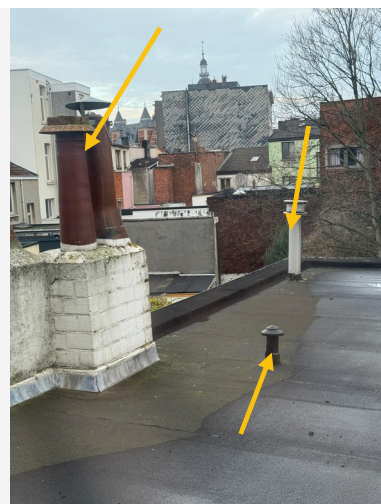
## Fiche 15: Rookgaskanalen OK

| Fiche 15: Rookgaskanalen OK | - De zichtbare rookgaskanalen (privatief) werden nagekeken, zijn niet asbestverdacht. Eventuele ingebouwde en niet zichtbare rookgaskanalen zijn niet geweten en worden niet onderzocht omdat het een niet destructief onderzoek is. | Plan 1.5: Dakenplan |
