# Asbestinventarisatetest

Broekstraat 7, 3350 Linter

Attestnummer : 20240214-000342.000

**Niet-asbestveilig**

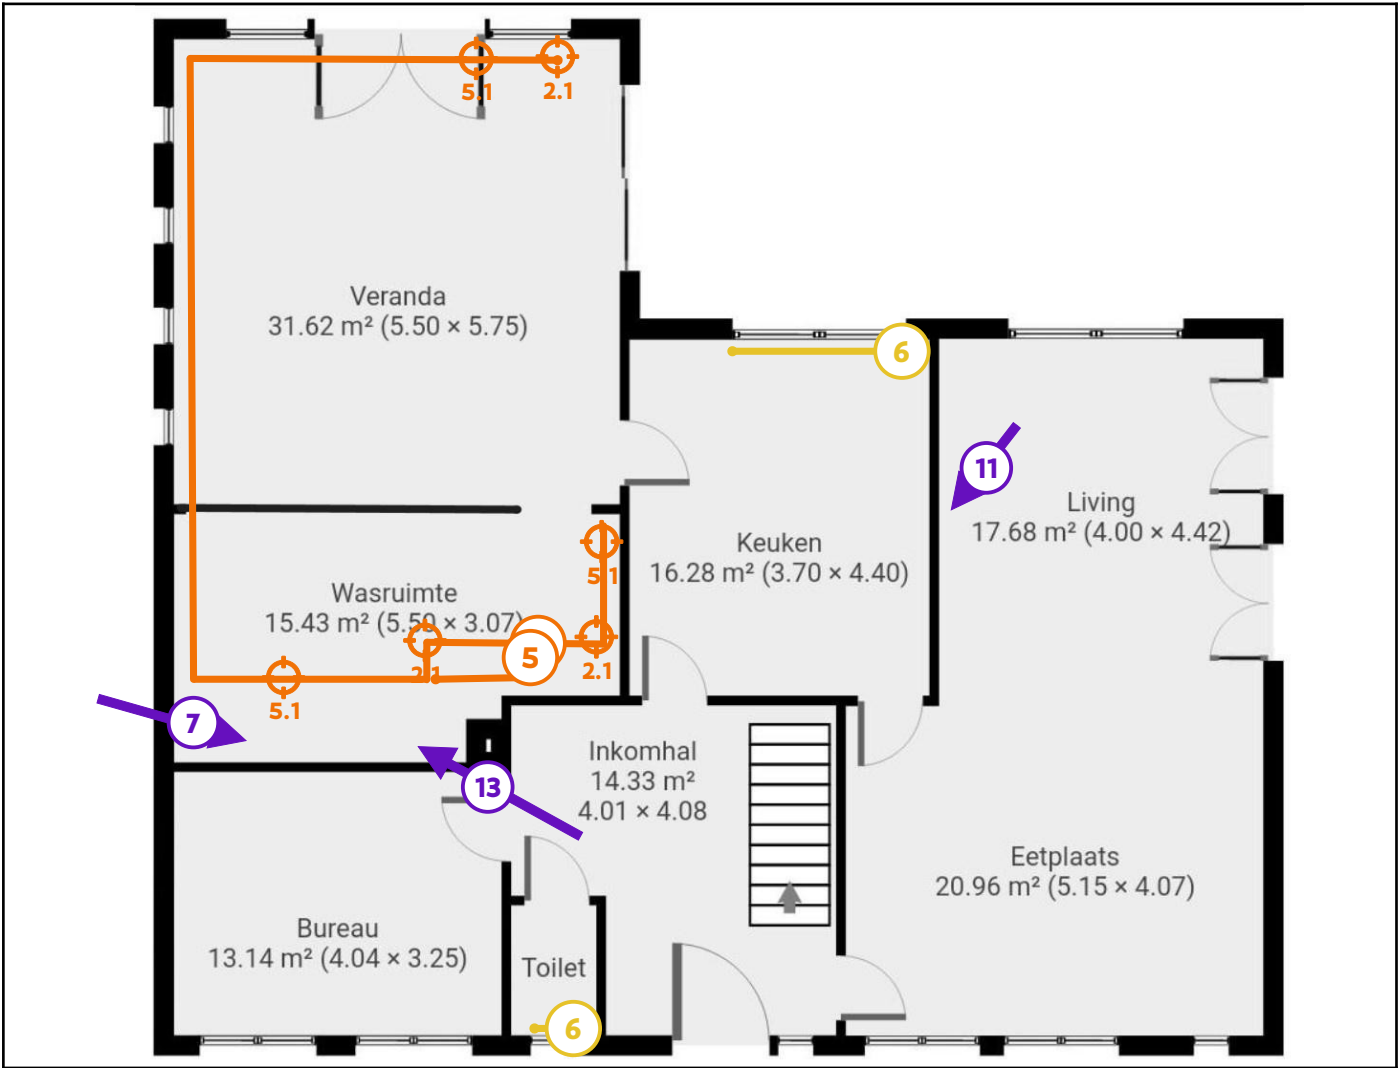
# Plan 1.1: gelijkvloers

| Beschrijving | Type | Actie |
|---|---|---|
| 2. buisisolatie bocht | Asbestmateriaal | Verwijderen |
| 5. buisisolatie recht | Asbestmateriaal | Verwijderen |
| 6. venstertablet massal | Asbestmateriaal | Zorgvuldig beheren |
| 7. kruipkelder niet toegankelijk | Beperking | - |

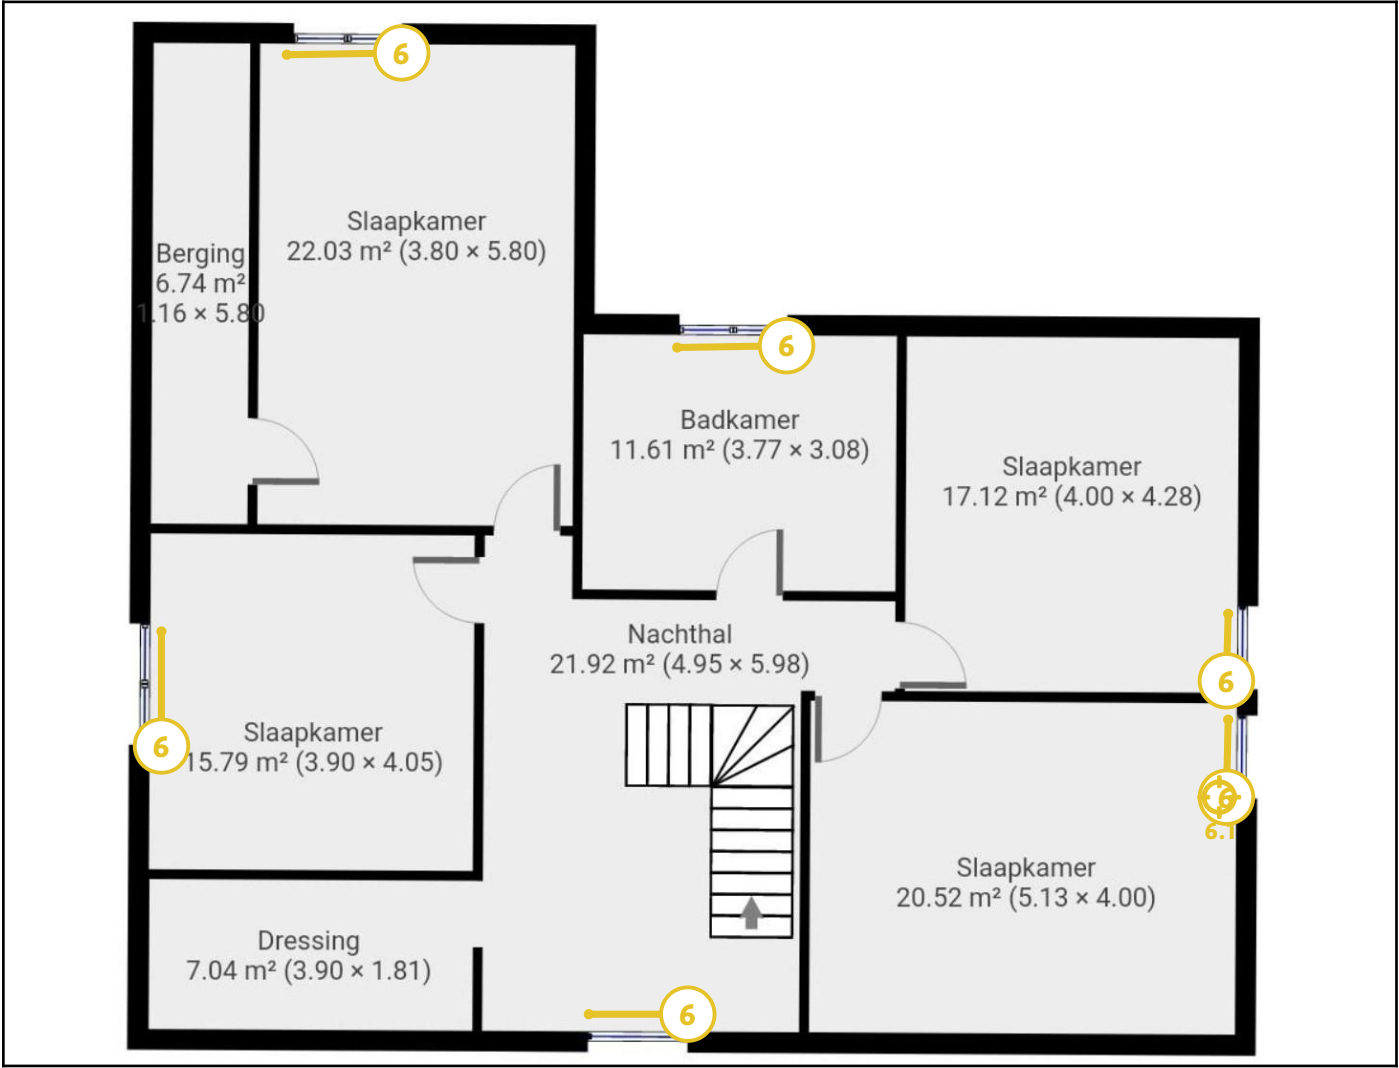
## Plan 1.6: verdieping

| Beschrijving | Type | Actie |
|---|---|---|
| 6. venstertablet massal | Asbestmateriaal | Zorgvuldig beheren |

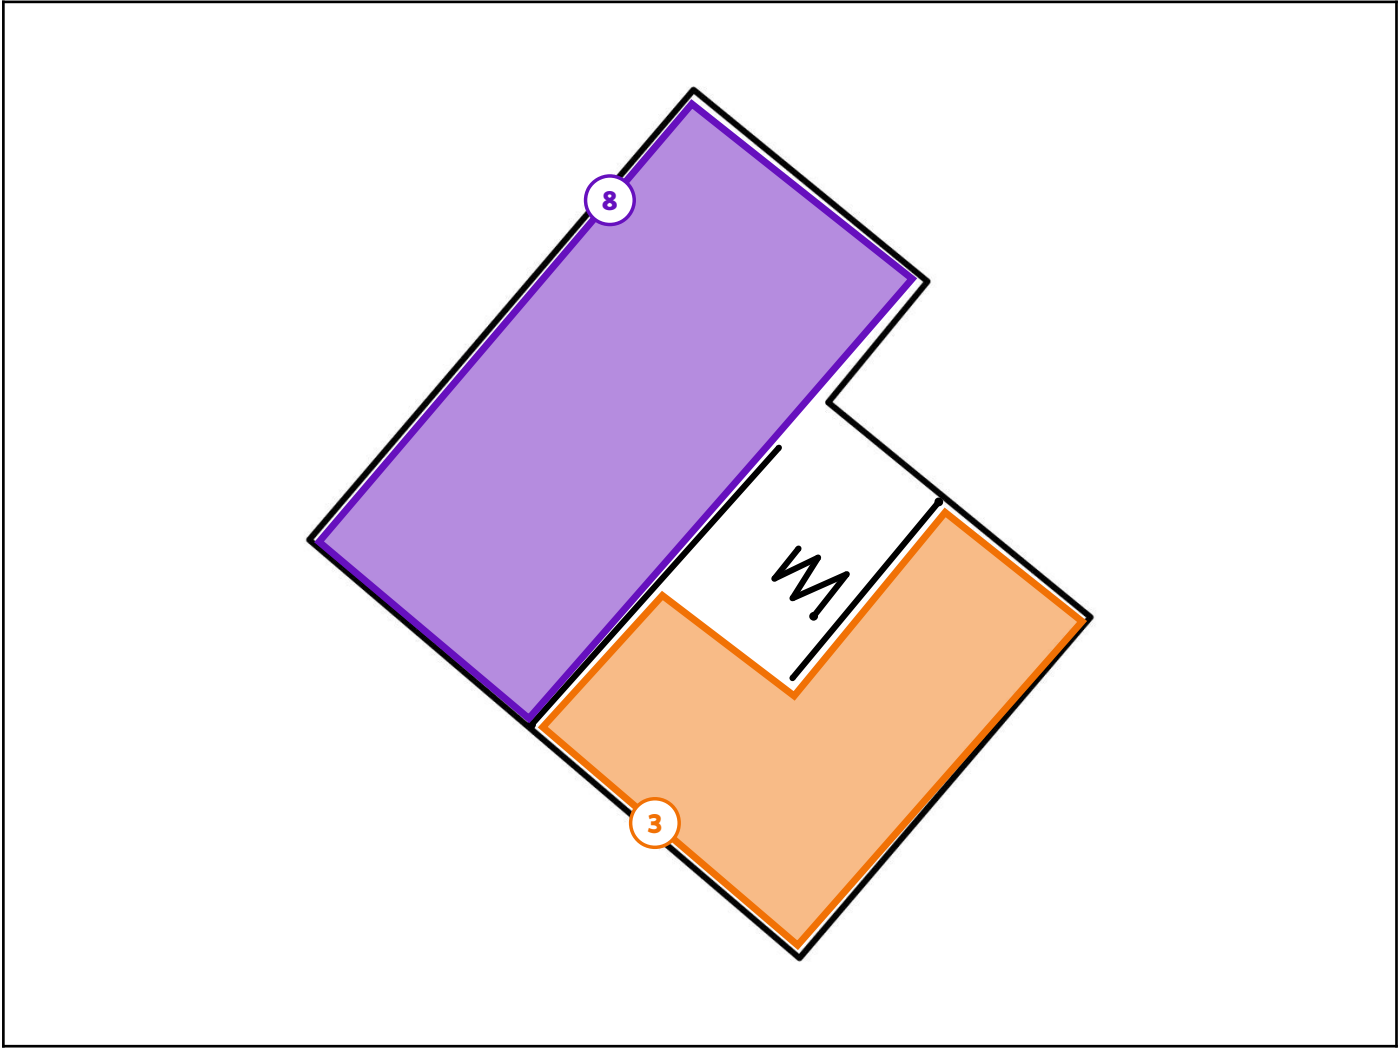
# Plan 1.7: zolder

| Beschrijving | Type | Actie |
|---|---|---|
| 3. vinyl zolder (onder tapijt) | Asbestmateriaal | Verwijderen |
| 8. gedeelte zolder niet toegankelijk | Beperking | - |

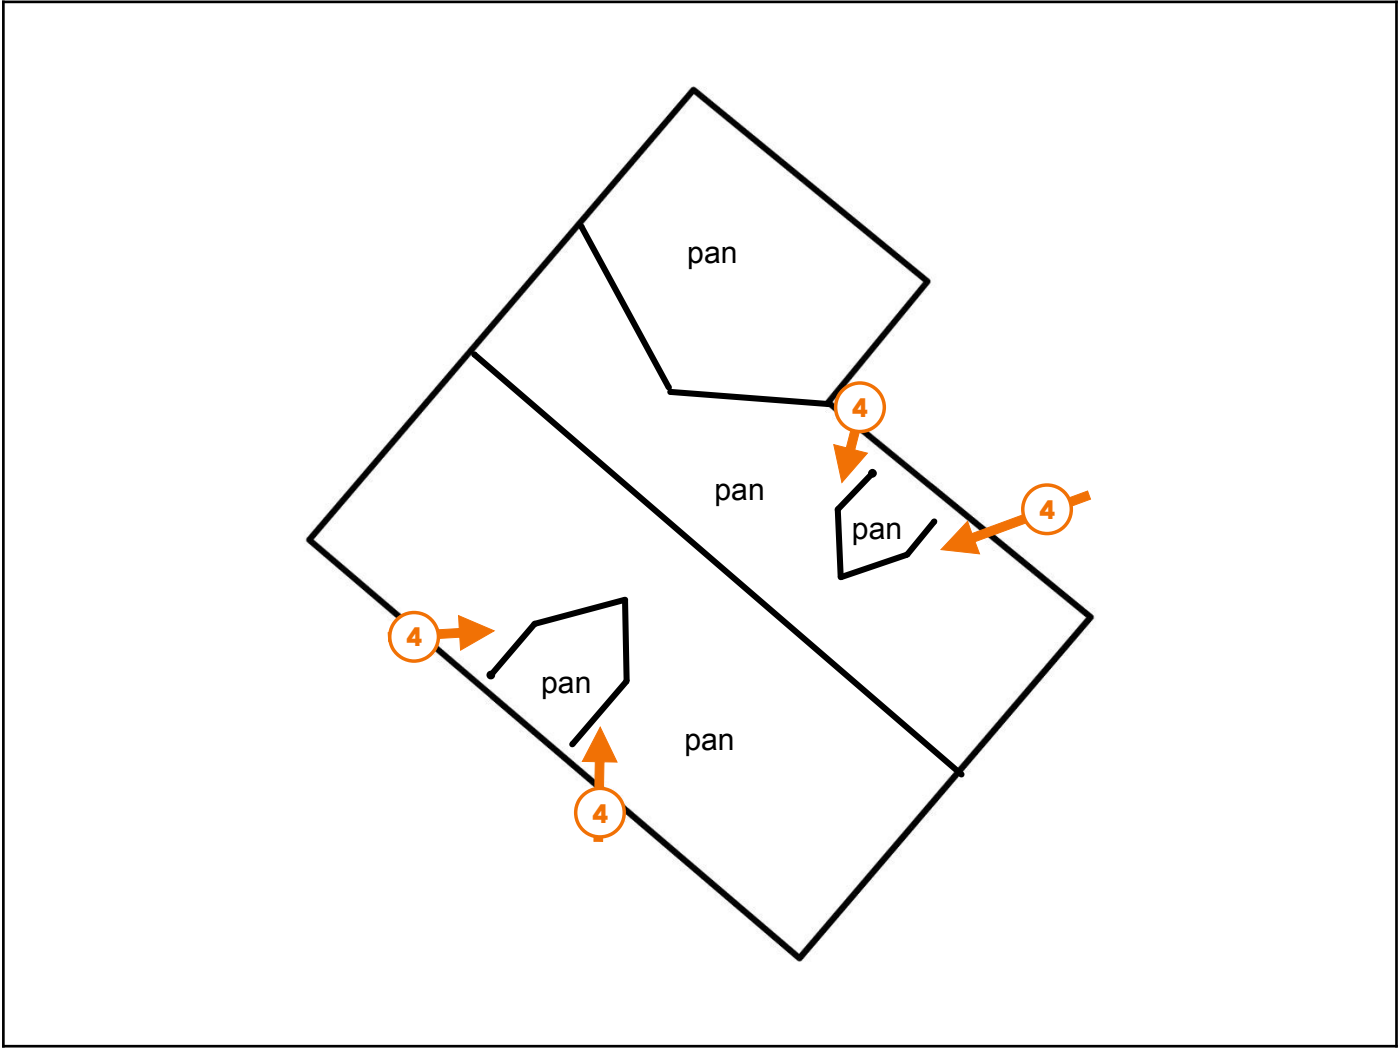
# Plan 1.8: daken

| Beschrijving | Type | Actie |
|---|---|---|
| 4. leien dakkapel | Asbestmateriaal | Verwijderen |

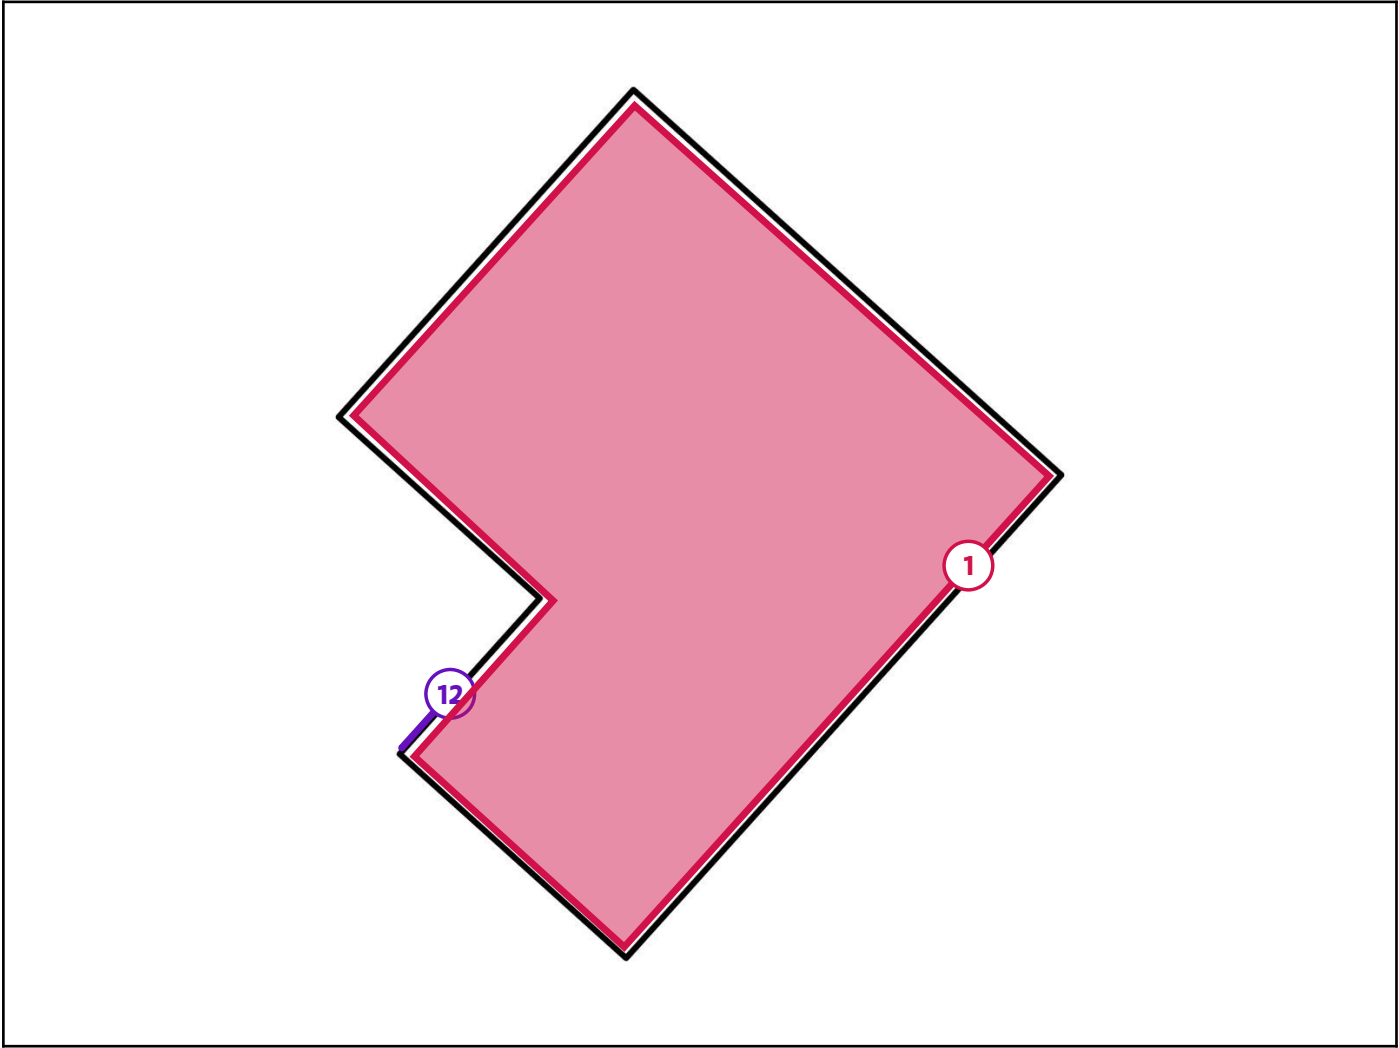
# Plan 3.1: tuinhuis plan

| Beschrijving | Type | Actie |
|---|---|---|
| 1. golfplaten tuinhuis | Asbestmateriaal | Dringend verwijderen |
| 12. zachte mastiek-silicone | Advies | - |

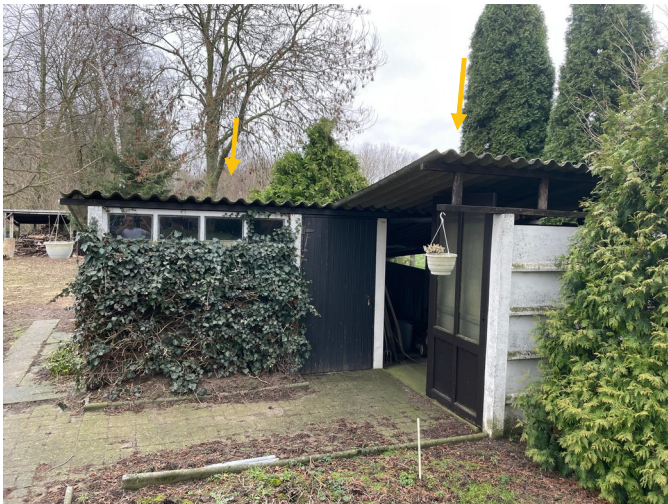
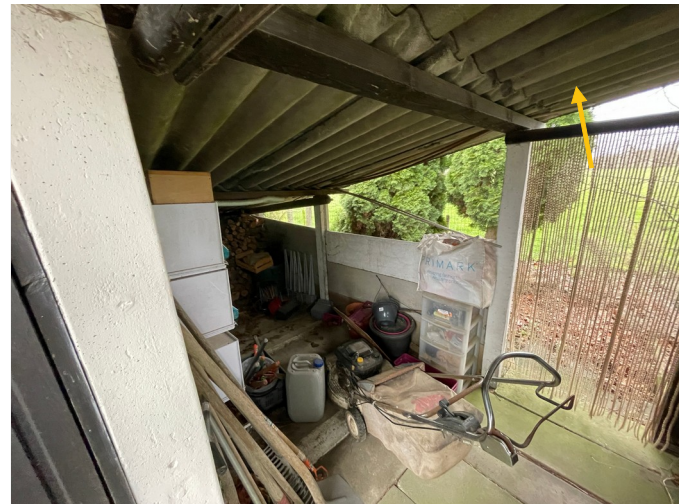
**Dringend verwijderen**

| Eindbeoordeling materiaalrisico | Hoog materiaalrisico en/of hoge kans op vezelvrijgave |

| Asbestsoort (vezeltype) | Crocidoliet aanwezig |
| Toestand van het materiaal | Matig beschadigd, matig verweerd |

| Beschrijving | golfplaten tuinhuis |

- Verwijder dit asbestmateriaal zo snel mogelijk. Volg de toestand goed op.
- Hemelwater dat afspoelt van asbestcement daken of gevels kan asbestdeeltjes bevatten. Gebruik het enkel voor gesloten circuits (bv. spoelen toiletten). Reinig na het vervangen van het dak of de gevel de dakgoten en regenwaterput of -ton om asbesthoudend sediment of slib te verwijderen

- Eenvoudige handelingen: mag via doe-het-zelf of door werknemer(s) met opleidingsattest eenvoudige handelingen  
In zijn geheel verwijderen, vermijd breuk. Verwijder en voer af op een veilige manier. Zie Ovam website.

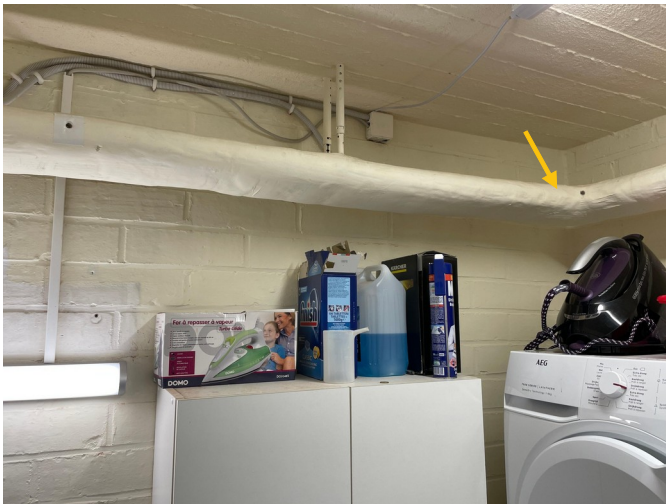
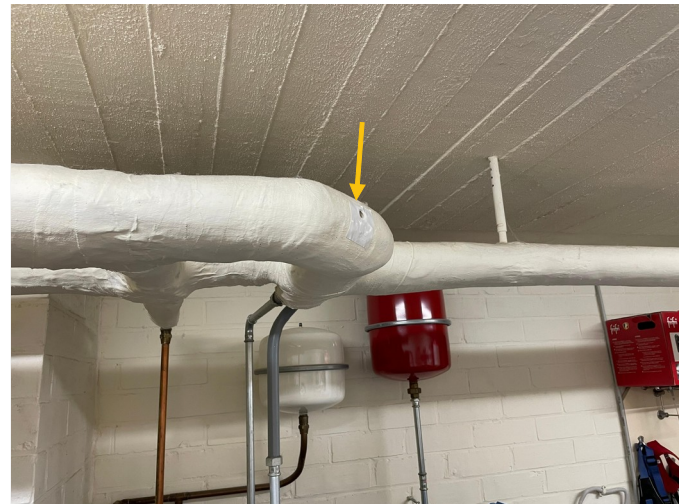
Verwijderen

| Eindbeoordeling materiaalrisico | Verhoogd materiaalrisico en/of verhoogde kans op vezelvrijgave |

| Asbestsoort (vezeltype) | Amfibool aanwezig, uitgezonderd crocidoliet |
| Toestand van het materiaal | Licht beschadigd, licht verweerd. Intact materiaal type Pical – asbestboard of categorie III 'gebondenheid' |

| # | Type | Referentie | Resultaat |
|---|---|---|---|
| 2.1 | Mengmonster | 05 | Amosiet |

| Beschrijving | buisisolatie bocht |

- Scherm in afwachting van verwijdering het asbestmateriaal af van luchtstromingen en verstoring: bijvoorbeeld door het te verpakken, te fixeren, af te dekken, signalisatie - afbakening aan te brengen, ...
- Verwijder dit asbestmateriaal zo snel mogelijk. Volg de toestand goed op.

- Hermetische zone (erkend asbestverwijderaar)  
verwijdering van deze toepassing zorgt voor veel vezelvrijgave. Verwijdering door een erkend asbestverwijderaar in hermetische zone is verplicht.

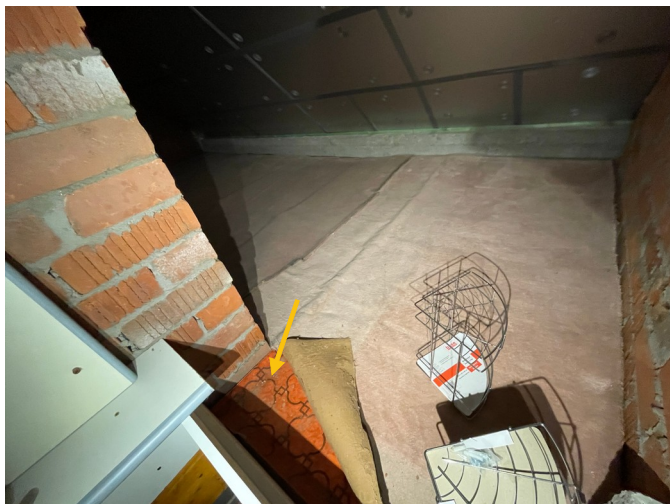
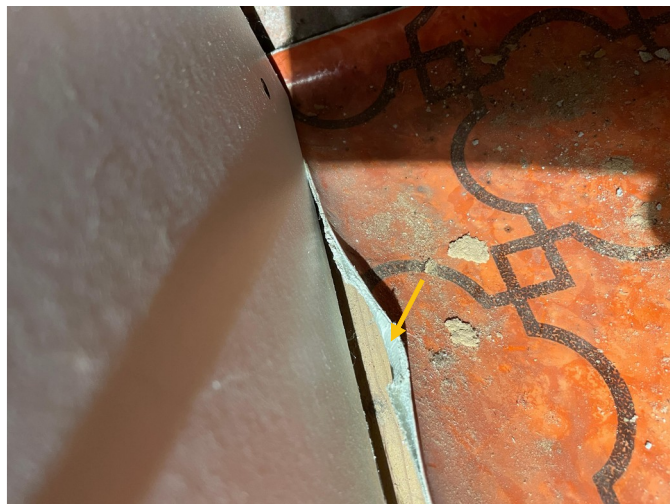
Verwijderen

| Eindbeoordeling materiaalarisico | Verhoogd materiaalarisico en/of verhoogde kans op vezelvrijgave |

| Asbestsoort (vezeltype) | Alleen chrysotiel |
| Toestand van het materiaal | Licht beschadigd, licht verweerd. Intact materiaal type Pical – asbestboard of categorie III 'gebondenheid' |

| Beschrijving | vinyl zolder (onder tapijt) |

| Opmerking | zeer sterk vermoeden van asbesthoudende vinyl (expertise) |

- Zorg voor een veilig beheer. Vermijd het beschadigen van het asbestmateriaal. Controleer de toestand jaarlijks op wijzigingen.
- Voer bijkomende staalname(s) uit.

- Hermetische zone (erkend asbestverwijderaar)  
grote stofvorming/vezelvrijgave bij verwijdering

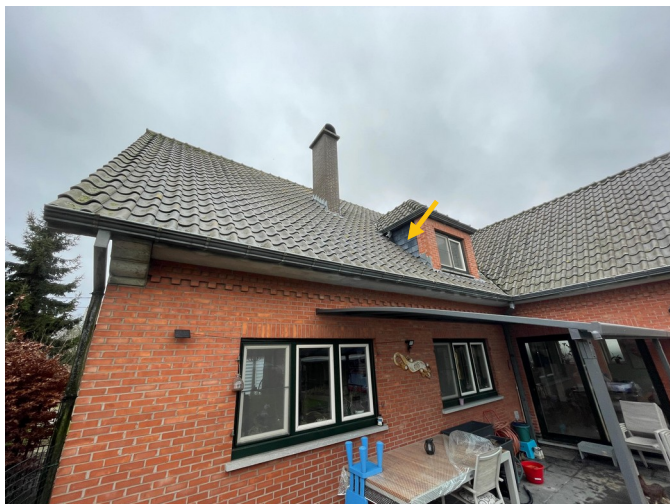
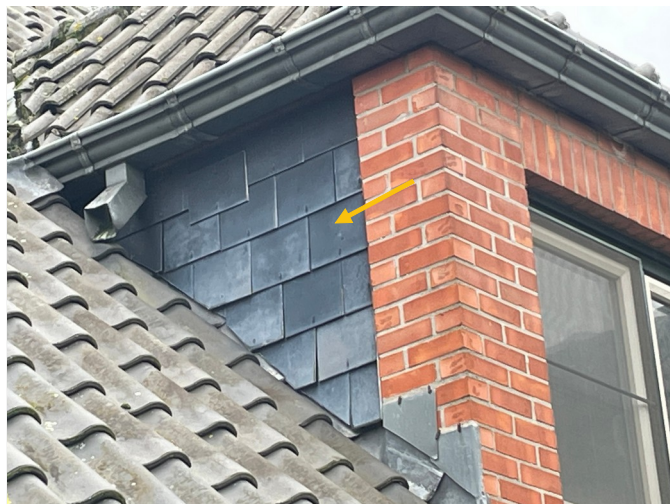
Verwijderen

| Eindbeoordeling materiaalrisico | Verhoogd materiaalrisico en/of verhoogde kans op vezelvrijgave |

| Asbestsoort (vezeltype) | Crocidoliet aanwezig |
| Toestand van het materiaal | Matig beschadigd, matig verweerd |

| Beschrijving | leien dakkapel |

- Verwijder dit asbestmateriaal zo snel mogelijk. Volg de toestand goed op.
- Hemelwater dat afspoelt van asbestcement daken of gevels kan asbestdeeltjes bevatten. Gebruik het enkel voor gesloten circuits (bv. spoelen toiletten). Reinig na het vervangen van het dak of de gevel de dakgoten en regenwaterput of -ton om asbesthoudend sediment of slib te verwijderen

- Eenvoudige handelingen: mag via doe-het-zelf of door werknemer(s) met opleidingsattest eenvoudige handelingen  
In zijn geheel verwijderen, vermijd breuk. Verwijder en voer af op een veilige manier. Zie Ovam website.

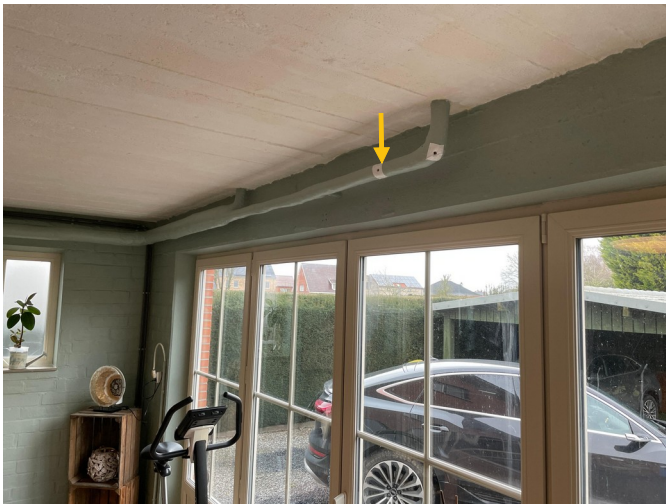
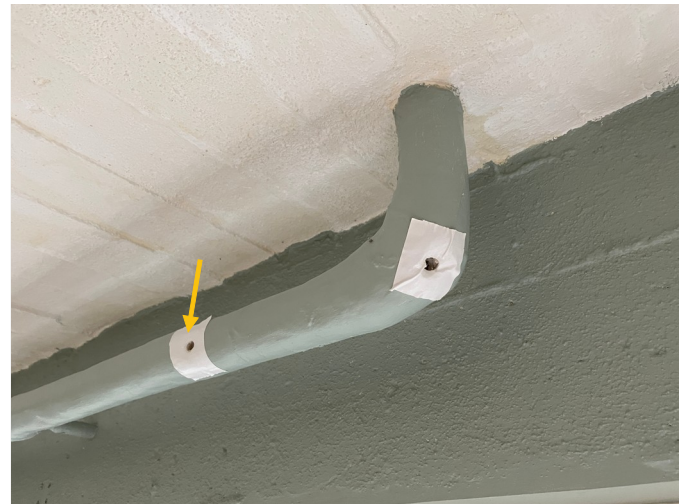
Verwijderen

| Eindbeoordeling materiaalrisico | Verhoogd materiaalrisico en/of verhoogde kans op vezelvrijgave |

| Asbestsoort (vezeltype) | Amfibool aanwezig, uitgezonderd crocidoliet |
| Toestand van het materiaal | Licht beschadigd, licht verweerd. Intact materiaal type Pical – asbestboard of categorie III 'gebondenheid' |

| # | Type | Referentie | Resultaat |
|---|---|---|---|
| 5.1 | Mengmonster | 4 | Amosiet |

| Beschrijving | buisisolatie recht |

- Scherm in afwachting van verwijdering het asbestmateriaal af van luchtstromingen en verstoring: bijvoorbeeld door het te verpakken, te fixeren, af te dekken, signalisatie - afbakening aan te brengen, ...
- Verwijder dit asbestmateriaal zo snel mogelijk. Volg de toestand goed op.

- Hermetische zone (erkend asbestverwijderaar)  
verwijdering van deze toepassing zorgt voor veel vezelvrijgave. Verwijdering door een erkend asbestverwijderaar in hermetische zone is verplicht.
