# Asbestinventarisatetest

Hoogstraat 50, 1650 Beersel

Attestnummer : 20240402-000331.000

**Asbestveilig**

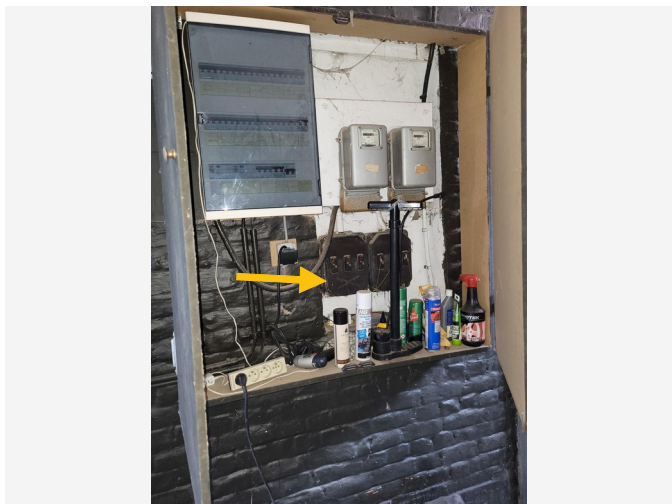
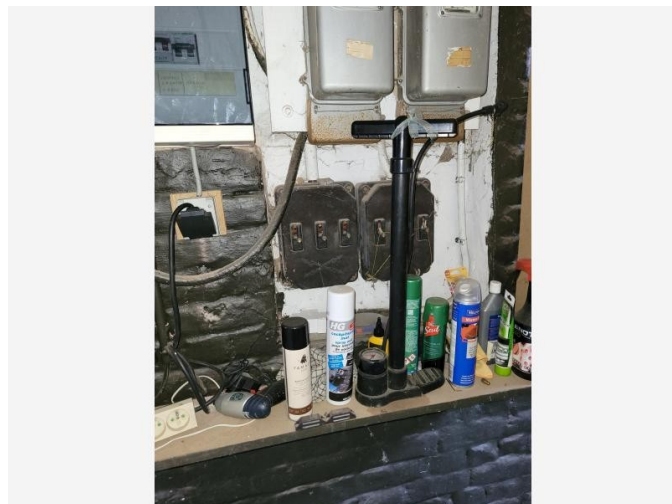
Overzichtsfoto

Detailfoto

Het asbestmateriaal valt onder de mijlpaal van 2040.

Zorgvuldig beheren

| Eindbeoordeling materiaalrisico | Laag materiaalrisico en/of verlaagde kans op vezelvrijgave |

| Asbestsoort (vezeltype) | Crocidoliet aanwezig |
| Toestand van het materiaal | Onbeschadigd, niet verweerd |

| Beschrijving | elektrische infrastructuur bakeliet |
| Asbestmateriaal | Plaat, paneel, tablet - Type Bakeliet |

- Zorg voor een veilig beheer. Vermijd het beschadigen van het asbestmateriaal. Controleer de toestand jaarlijks op wijzigingen.

- Eenvoudige handelingen: mag via doe-het-zelf of door werknemer(s) met opleidingsattest eenvoudige handelingen  
Deze toepassing mag zelf verwijderd worden mits het respecteren van de veiligheidsvoorschriften.

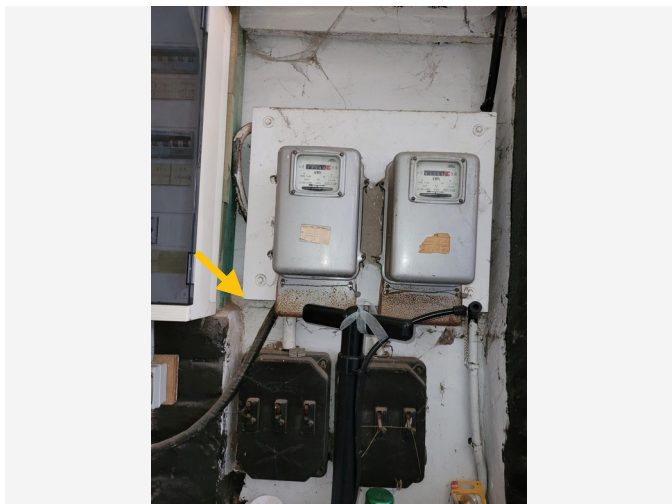
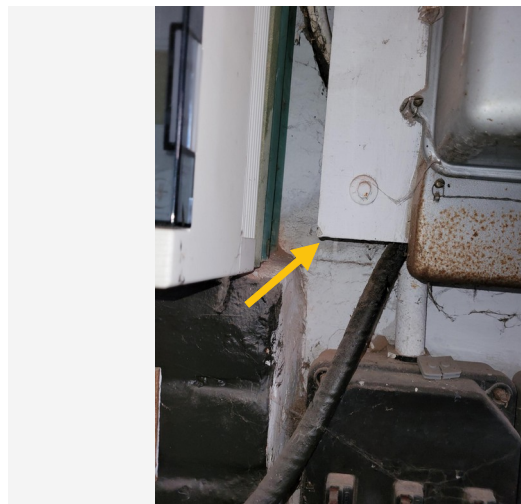
Overzichtsfoto

Detailfoto

Het asbestmateriaal valt onder de mijlpaal van 2040.

Zorgvuldig beheren

| Eindbeoordeling materiaalrisico | Zeer laag materiaalrisico en/of zeer lage kans op vezelvrijgave |

| Asbestsoort (vezeltype) | Alleen chrysotiel |

| # | Type | Referentie | Resultaat |
|---|---|---|---|
| 2.1 | Puntmonster | 8176795 | Chrysotiel |

| Beschrijving | massal plaat |
| Asbestmateriaal | Plaat, paneel, tablet - Type Massal |

- Zorg voor een veilig beheer. Vermijd het beschadigen van het asbestmateriaal. Controleer de toestand jaarlijks op wijzigingen.

- Eenvoudige handelingen: mag via doe-het-zelf of door werknemer(s) met opleidingsattest eenvoudige handelingen  
Deze toepassing mag zelf verwijderd worden mits het respecteren van de veiligheidsvoorschriften.

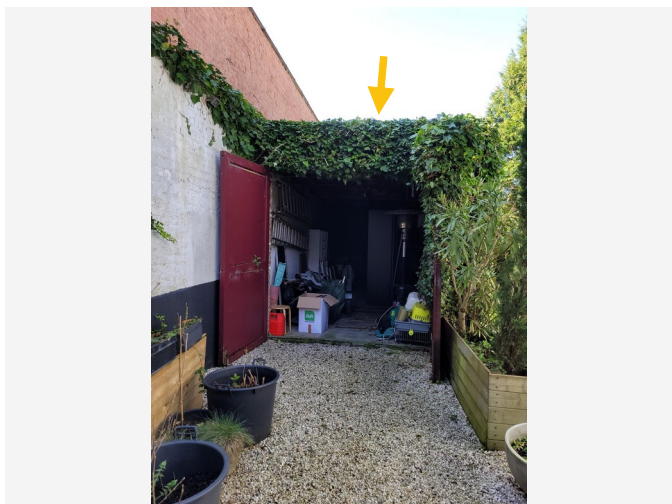
Situeringsfoto

### Permanente beperking

**Reden:** Overwoekerende vegetatie

**Uitleg van de asbestdeskundige:** Overwoekerende vegetatie verhindert staalname en/of onderzoek.

| (Asbest)materiaal | Dak- en gevelbekleding - Roofing |
| Karakterisatie | Asbest (verdacht) |

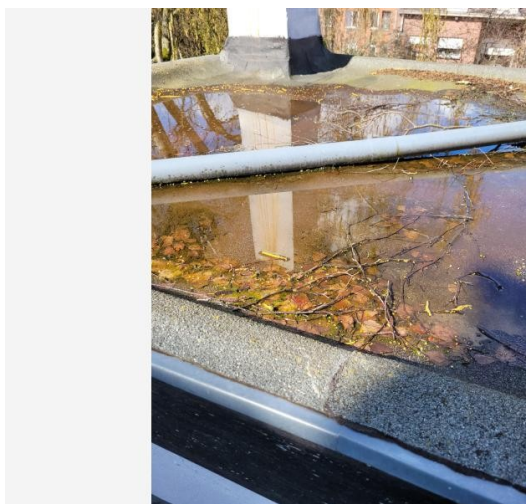
## Fiche 4: onderliggende lagen roofing plat dak badkamer 1e verdieping

Verdere analyse vergt destructief onderzoek. Er bevinden zich mogelijk onderliggende lagen roofing onder de toplaag.

| (Asbest)materiaal | Dak- en gevelbekleding - Roofing |

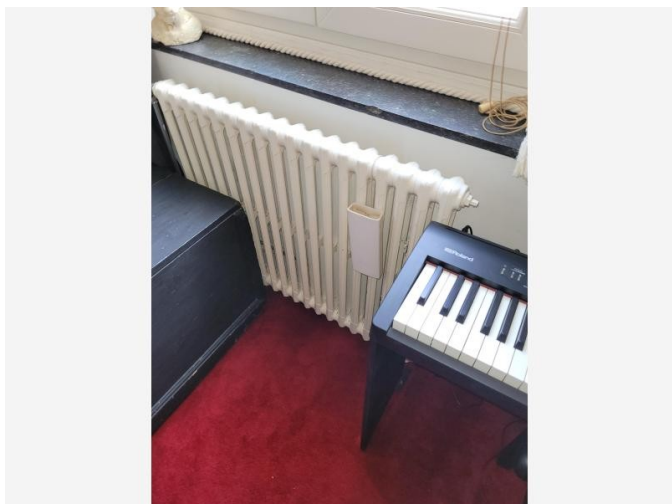
Verdere analyse vergt destructief onderzoek.

| (Asbest)materiaal | Pakking, dichting |

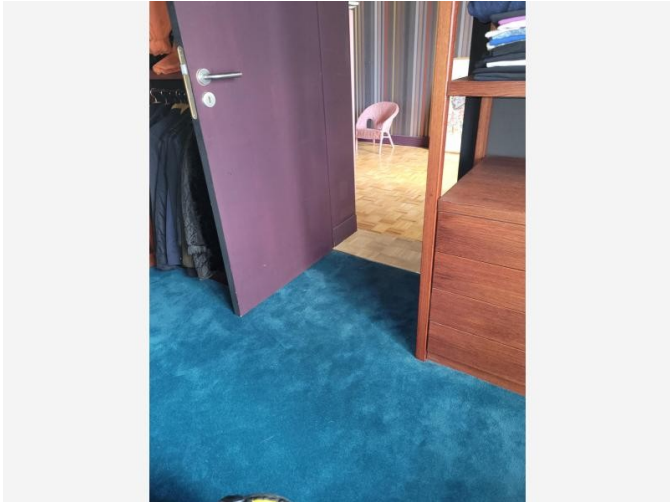
## Fiche 6: vloerbekleding (tapijt) eerste verdieping en zolderverdieping

Verdere analyse vergt destructief onderzoek. Mogelijk bevinden er zich vloerzeilen onder de huidige vloerbekleding.

| (Asbest)materiaal | Prefab - afwerking - Vloerzeil |

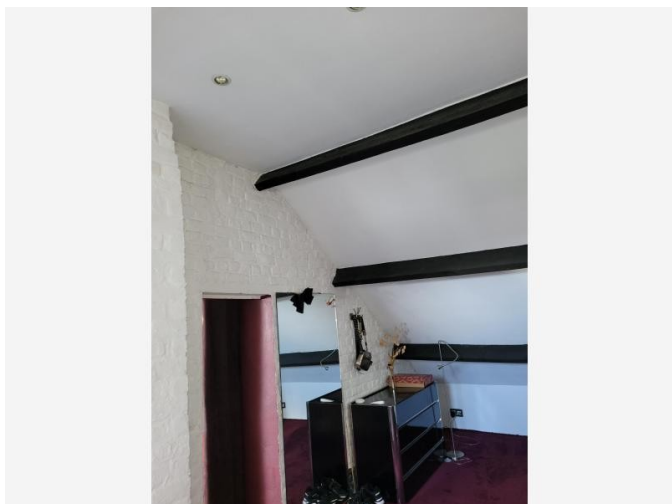
Verdere analyse vergt destructief onderzoek. Het schuin dak is langs de binnenkant afgewerkt met gipsplaten. Bij het opheffen van een dakpan werd er geen onderdak vastgesteld. Mogelijk bevindt er zich op andere delen van het schuin dak nog een onderdak.

| (Asbest)materiaal | Plaat, paneel, tablet - Type Menuiserie |

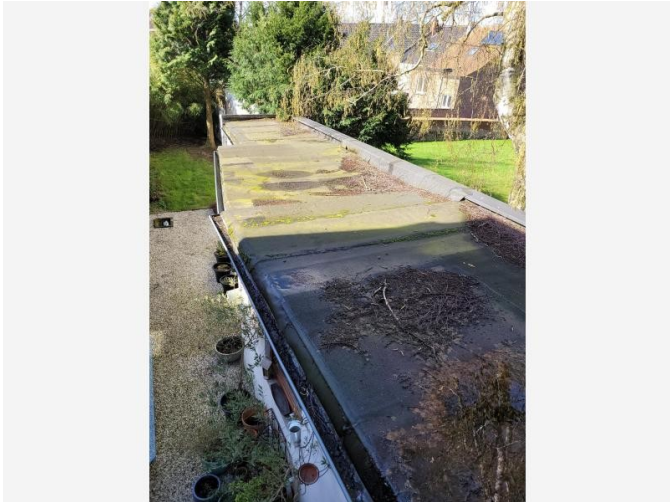
## Fiche 8: onderliggende lagen roofing plat dak aanbouw

Verdere analyse vergt destructief onderzoek. Er bevinden zich mogelijk onderliggende lagen roofing onder de toplaag.

| (Asbest)materiaal | Dak- en gevelbekleding - Roofing |

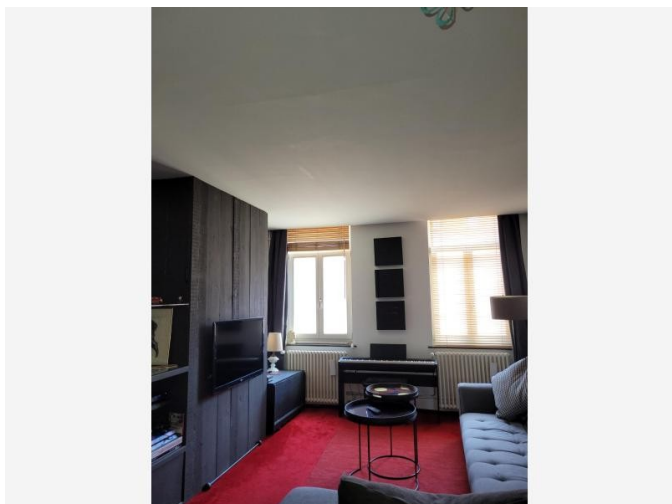
Verdere analyse vergt destructief onderzoek. De plafonds zijn afgewerkt met gipsplaten.

| (Asbest)materiaal | In-situ afwerkingslagen - Pleisterwerk (wand, plafond, ...) |

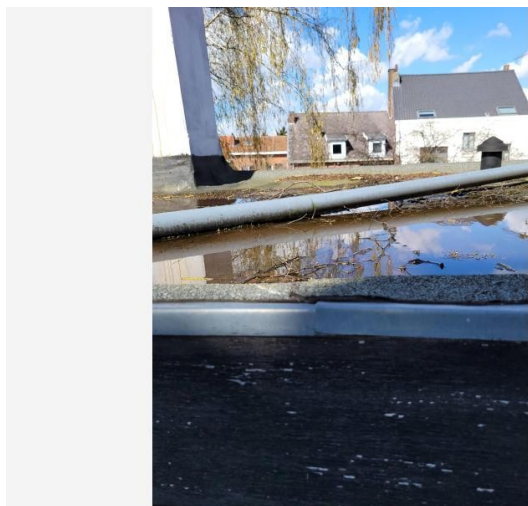
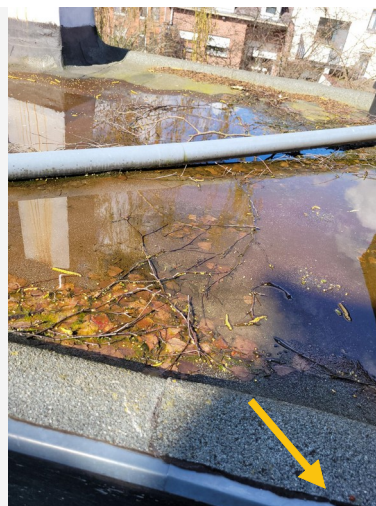
Geen asbest

| # | Type | Referentie | Resultaat |
|---|---|---|---|
| 10.1 | Puntmonster | 8176793 M | Geen asbest |

| Beschrijving | plat dak badkamer eerste verdieping |

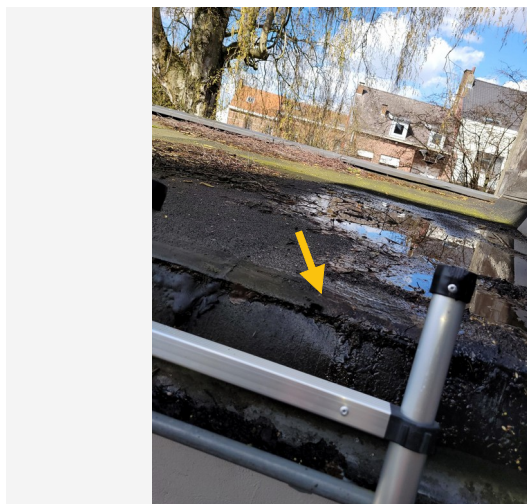
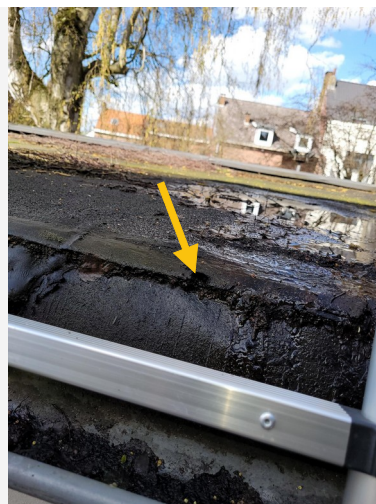
Geen asbest

| # | Type | Referentie | Resultaat |
|---|---|---|---|
| 11.1 | Puntmonster | 8176792 M | Geen asbest |

| Beschrijving | roofing plat dak achterbouw |

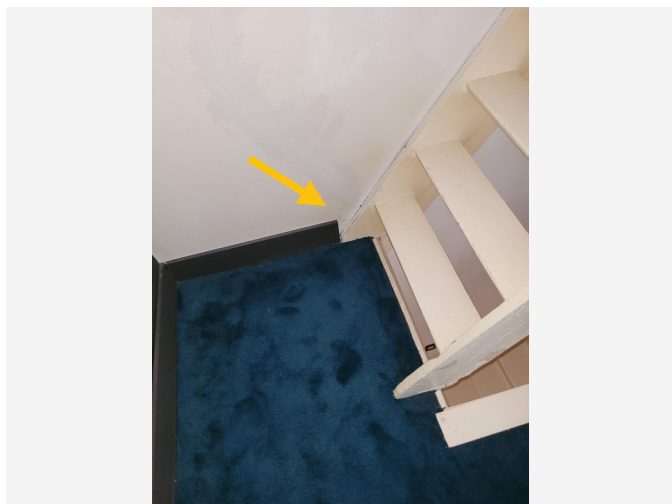
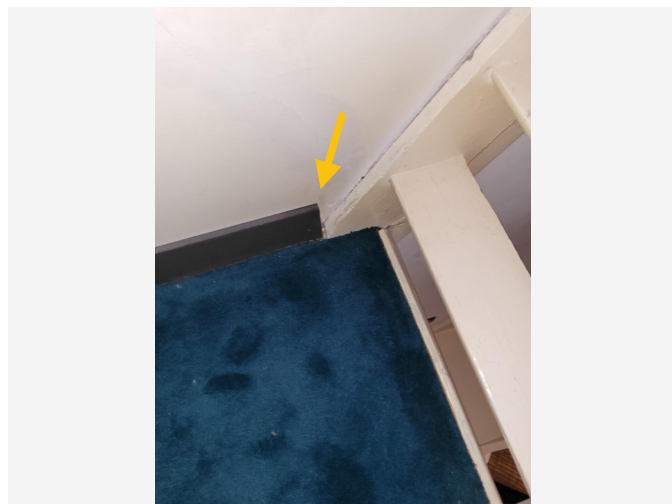
## Fiche 12: pleister muren

Geen asbest

| # | Type | Referentie | Resultaat |
|---|---|---|---|
| 12.1 | Mengmonster | 8176794 M | Geen asbest |
