# Asbestinventarisatattest

Frans Gurickxstraat 53, 1831 Machelen

Attestnummer : 20250421-000281.001

**Asbestveilig** (maar niet asbestvrij)

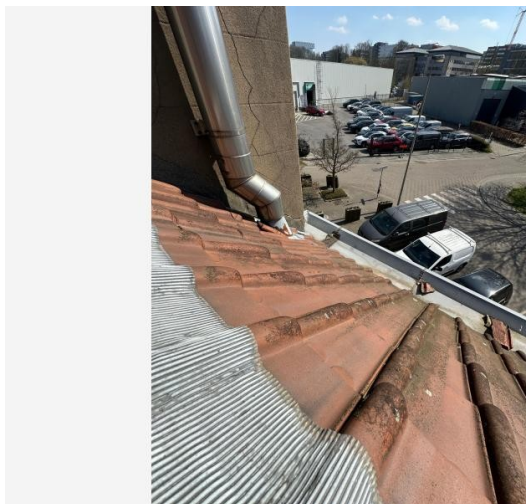
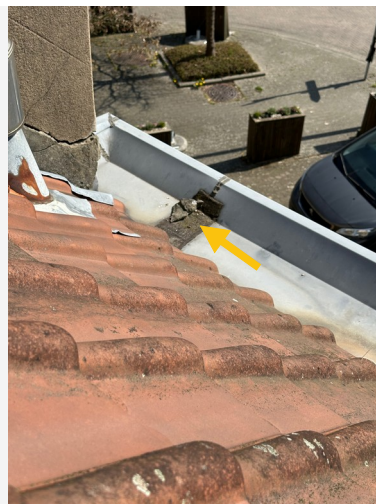
| Eindbeoordeling materiaalrisico | Zeer laag materiaalrisico en/of zeer lage kans op vezelvrijgave |

| Toestand van het materiaal | Onbeschadigd, niet verweerd |

| Beschrijving | Roofing - in principe niet-asbestverdacht |
| Opmerking | <p>Ter hoogte van de dakgoot aan de voorzijde van de woning werd een stukje roofing waargenomen die in principe als niet-asbestverdacht mag worden aanzien maar waarvan de voorschriften b-van het inspectieprotocol niet toelaten om uit te sluiten dat deze asbesthoudend is zonder over te gaan tot staalname. De roofing kon niet bereikt worden. Hierdoor werd geen staalname uitgevoerd op dit materiaal. Er is ook geen andere documentatie voorhanden waaruit ondubbelzinnig kan worden afgeleid dat de roofing na 2001 het voorwerp heeft uitgemaakt van een vernieuwing. Indien het in de toekomst de bedoeling zou worden om werken uit te voeren aan het dak, kan het aanbevolen te worden om de roofing op dat moment te (laten) onderzoeken of verwijderen. In tussentijd wordt de roofing als asbesthoudend gekwalificeerd bij gebreke aan tegebewijs zelfs al gaat het om glasvezelversterkte roofing die in principe niet asbesthoudend is. De vermelde hoeveelheid is een indicatieve inschatting.</p> |

Zorgvuldig beheren

- Zorg voor een veilig beheer. Vermijd het beschadigen van het asbestmateriaal. Controleer de toestand jaarlijks op wijzigingen.

- Eenvoudige handelingen: mag via doe-het-zelf of door werknemer(s) met opleidingsattest eenvoudige handelingen  
Dit materiaal is hechtgebonden van aard en kan in principe, mits het volgen van een correcte werkwijze, fixatie van het materiaal en gebruik van persoonlijke beschermingsmaatregelen, op een veilige manier worden verwijderd in een geheel zonder het materiaal te breken. Vervolgens dient het materiaal dubbel verpakt en afgevoerd te worden naar een daartoe bevoegd afvalverwerker. Indien blijkt dat het niet kan verwijderd worden zonder het te breken, en dus met verhoogde kans op vrijgave van vezels, dient in principe een erkend asbestverwijderaar te worden ingeschakeld.

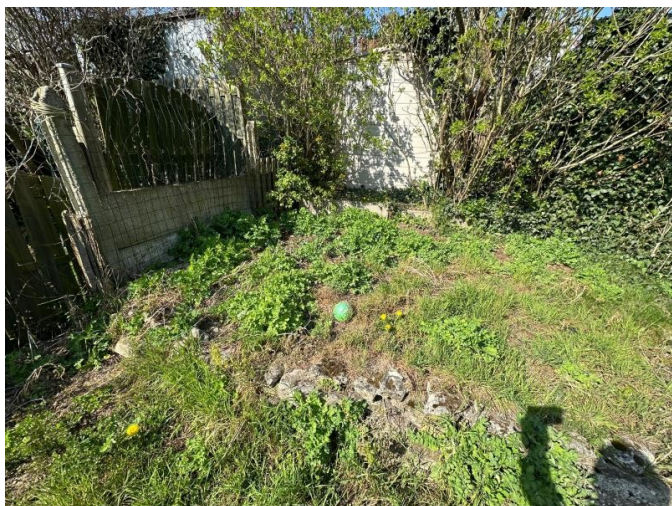
**Reden:** Overwoekerende vegetatie

**Uitleg van de asbestdeskundige:** De tuin was op het moment van het plaatsbezoek beplant met vegetatie in de vorm van grassen en struiken en hierdoor niet volledig inspecteerbaar. Hoewel er geen asbestverdachte materialen of onderzoekbare structuren werden waargenomen ter hoogte van de tuin, dient het te worden opgemerkt dat niet kon worden uitgesloten dat onder of tussen de vegetatie alsnog asbestverdachte materialen aanwezig kunnen zijn die niet konden worden gezien op het moment van het plaatsbezoek. Dit wordt evenwel niet verwacht.

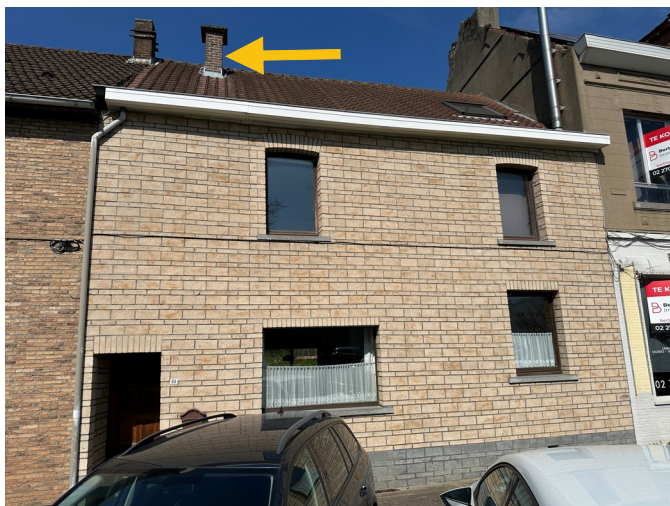
**Reden:** Het te onderzoeken materiaal situeert zich hoger dan 3,50 m te rekenen vanaf een veilige ondergrond

**Uitleg van de asbestdeskundige:** Het gebouw heeft een schuin dak met daarop een schouw die niet kon onderzocht worden aangezien er geen veilig toegang tot het dak werd gevonden binnen een hoogte van 3.5 m te rekenen vanaf een veilige ondergrond. In principe kunnen er as estverdachte materialen aanwezig zijn in de scchouw. Dit kon evenwel niet onderzocht worden.

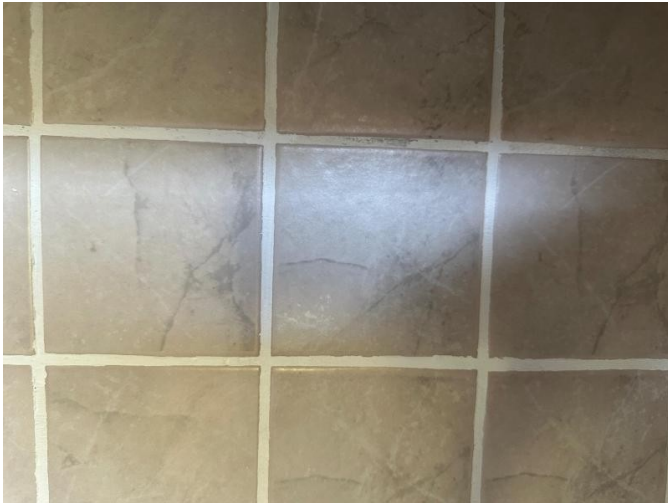
Er werden faiencetegels waargenomen die vastgelijmd zijn maar waarbij geen mogelijkheid bestond om een staalname te doen van de lijmlaag zonder daarbij over te gaan tot een destructief onderzoek. Aangezien in het kader van deze opdracht een niet-destructief onderzoek werd uitgevoerd, dient te worden opgemerkt dat het in principe mogelijk is dat in de lijm waarmee deze tegels werden bevestigd aan de wanden, asbestvezels verwerkt werden. Dit is evenwel uitzonderlijk.

Indien het in het kader van werken de bedoeling zou worden om deze tegels te verwijderen of te vervangen, dan kan het waardevol zijn om dit nader te (laten) onderzoeken.

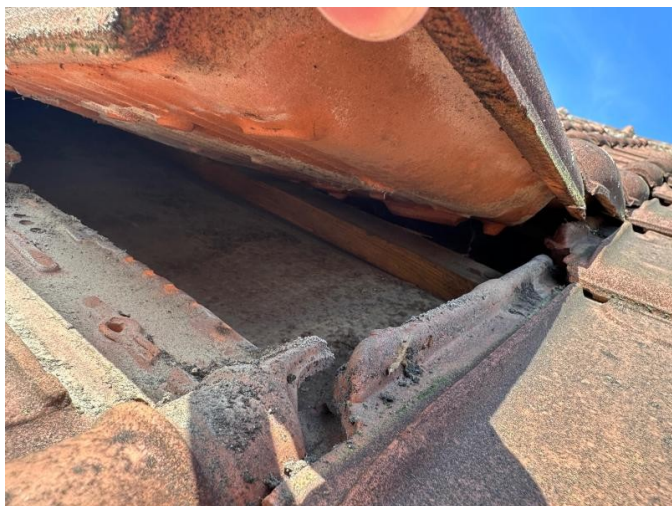
Het onderdak kon lokaal worden onderzocht. Het dient opgemerkt te worden dat het mogelijk is dat onder de dakpannen een onderdak aanwezig is. Naar aanleiding van het plaatsbezoek werden ter hoogte van het onderdak evenwel geen asbestverdachte materialen waargenomen. Indien naar aanleiding van werken, het onderdak verder vrij zou komen te liggen en er daarbij alsnog een onderdak van het type Menuiserie of andere asbestverdachte materialen zouden worden aangetroffen, dan dient het aanbevolen te worden om deze op dat moment verder te (laten) onderzoeken. Op basis van de vaststellingen die werden gedaan wordt dit evenwel niet verwacht.

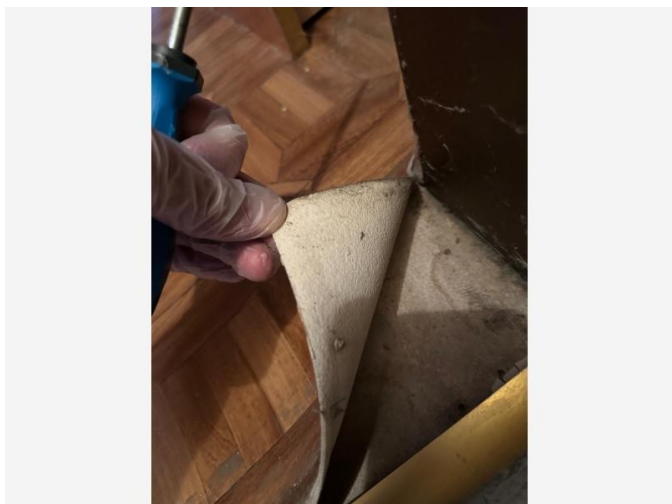
Er werd een vinyl vloerzeil aangetroffen waarvan, na onderzoek, kon worden vastgesteld dat het als niet-asbestverdacht mag worden gekwalificeerd. Het valt binnen dit niet-destructieve onderzoek evenwel niet uit te sluiten dat er onder deze zichtbare en niet verdachte vloerbekleding nog oudere vloerlagen of lijm(resten) aanwezig kunnen zijn die wel asbestverdacht kunnen zijn. Indien de zichtbare vloerbekleding naar aanleiding van werken zou verwijderd worden en er worden oudere vloerlagen of lijm(resten) aangetroffen, dan dient het evenwel te worden aanbevolen om deze op dat moment nader te (laten) onderzoeken.

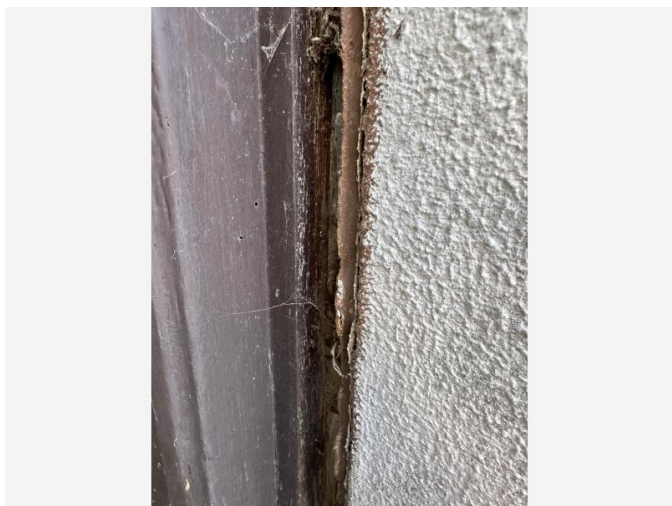
Er is een mastiek aanwezig rond het buitenschrijnwerk van de woning. Na onderzoek van het materiaal kon worden vastgesteld dat het in principe om een niet-asbestverdachte mastiek gaat.

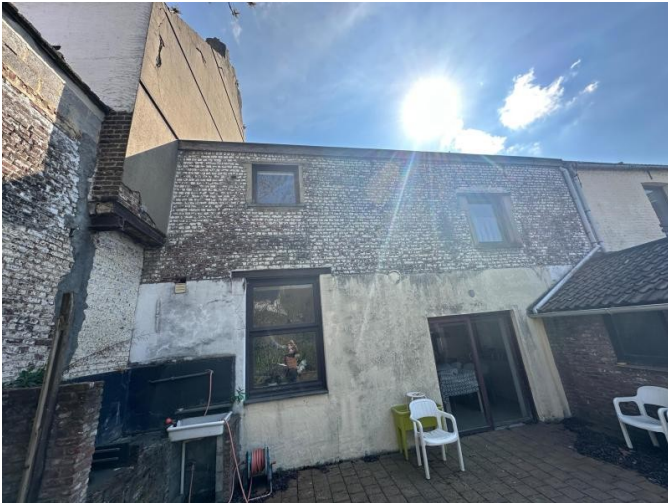
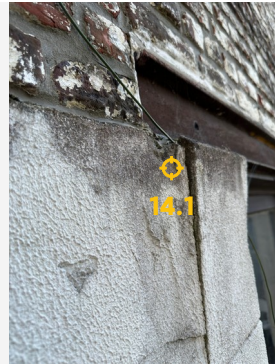
## Fiche 14: Gevelbekleding

Geen asbest

| Opmerking | <p>Er werd een representatief mengstaal genomen waarvan de resultaten mogen toegepast worden op alle smeerlagen aan de achtergevel. De staalnamepunten werden aangeduid op de constructieplannen. Staalnames van heterogene materialen zijn steeds een steekproef. In principe is het mogelijk dat er op andere plaatsen dan de specifieke staalnamepunten asbestvezels terug te vinden zijn, zelfs indien er geen asbestvezels werden teruggevonden in het onderzochte materiaal. De vermelde hoeveelheid is een indicatieve inschatting.</p> |

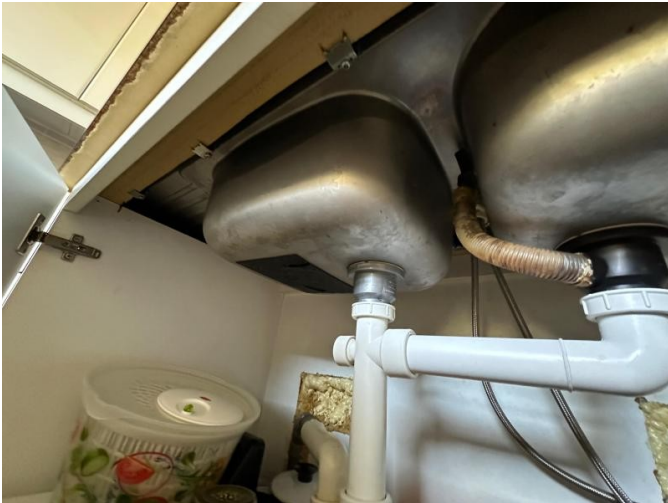
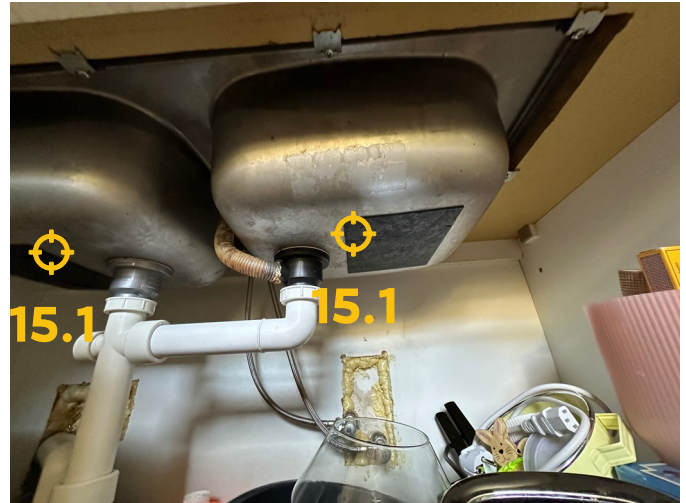
## Fiche 15: Spatlap - keukenspoelbak

Geen asbest

| Opmerking | Ter hoogte van de onderzijde van de keukenspoelbak werden spatlappen in bitumen waargenomen die in principe als asbestverdacht te beschouwen zijn en waarvan de voorschriften van het inspectieprotocol niet toelaten om uit te sluiten dat deze asbesthoudend is zonder over te gaan tot staalname. De roofing werd onderworpen aan een staalname. De vermelde hoeveelheid is een indicatieve inschatting. |

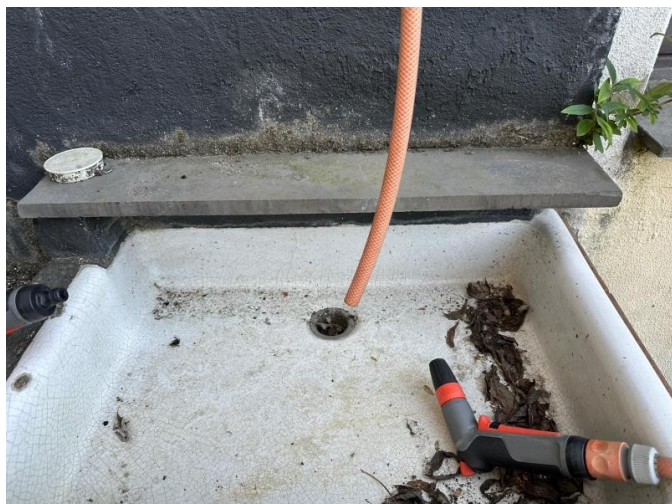
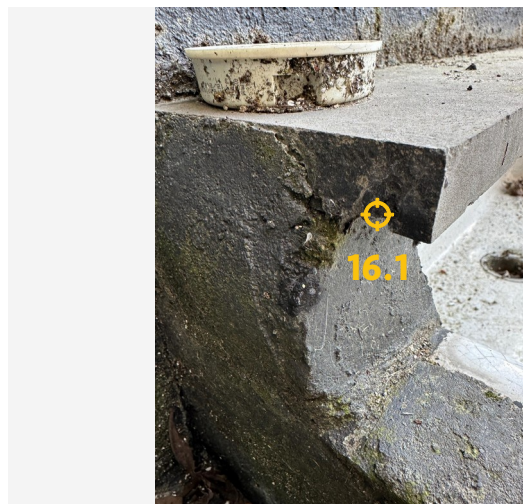
## Fiche 16: Tablet

Geen asbest

| Opmerking | Aan de achterzijde vn de woning werd boven de daar aanwezige spoelbak een tablet waargenomen waarvan niet met zekerheid kon worden bepaald dat deze niet-asbestverdacht is. Hierop werd een staalname uitgevoerd. De vermelde hoeveelheid is een indicatieve inschatting. |

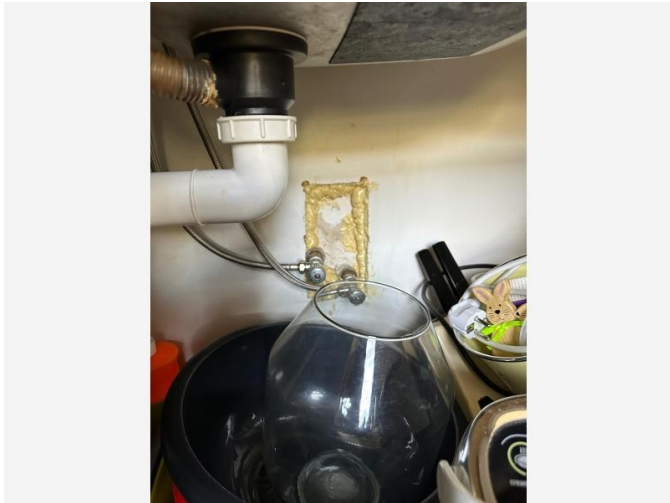
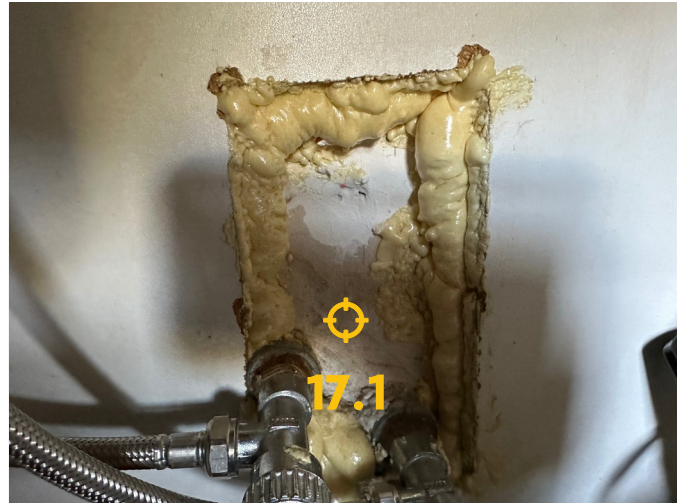
Geen asbest

| Opmerking | <p>Er werd een representatief mengstaal genomen waarvan de resultaten mogen toegepast worden op alle pleisterwerken aan de binnenmuren. De staalnamepunten werden aangeduid op de constructieplannen. Staalnames van heterogene materialen zijn steeds een steekproef. In principe is het mogelijk dat er op andere plaatsen dan de specifieke staalnamepunten asbestvezels terug te vinden zijn, zelfs indien er geen asbestvezels werden teruggevonden in het onderzochte materiaal. De vermelde hoeveelheid is een indicatieve inschatting.</p> |
