# Asbestinventarisatetest

Driesbosstraat 8, 1640 Sint-Genesius-Rode

Attestnummer : 20260906-000108.000

# Zone 1: Hoofdgebouw

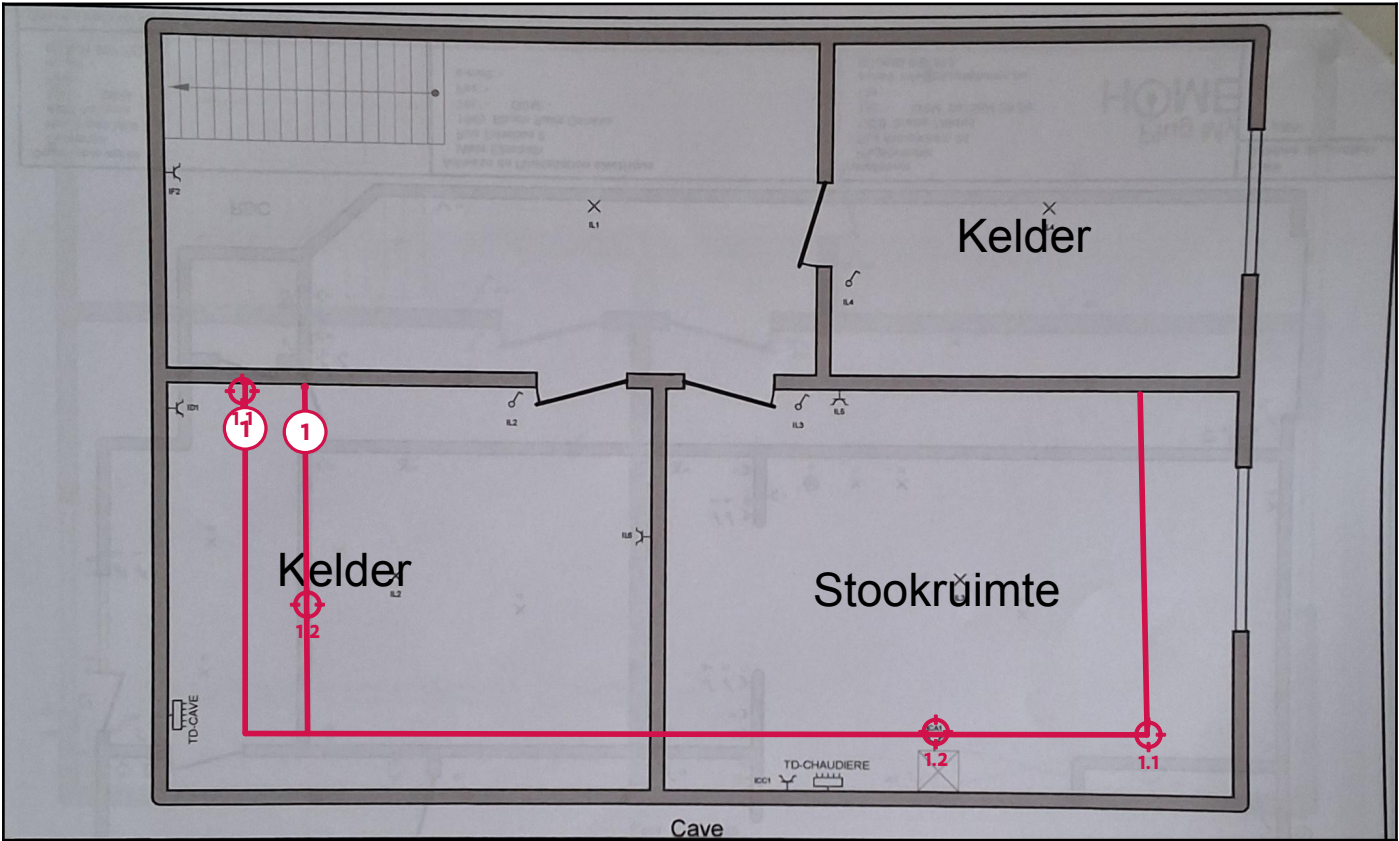
# Plan 1.2: Kelder (leidingisolatie)

| Beschrijving | Type | Actie |
|---|---|---|
| 1. Leidingisolatie (gips) | Asbestmateriaal | Dringend verwijderen |
| 1.1 Code: 3 (B) | Mengmonster | - |
| 1.2 Code: 3 (RS) | Mengmonster | - |

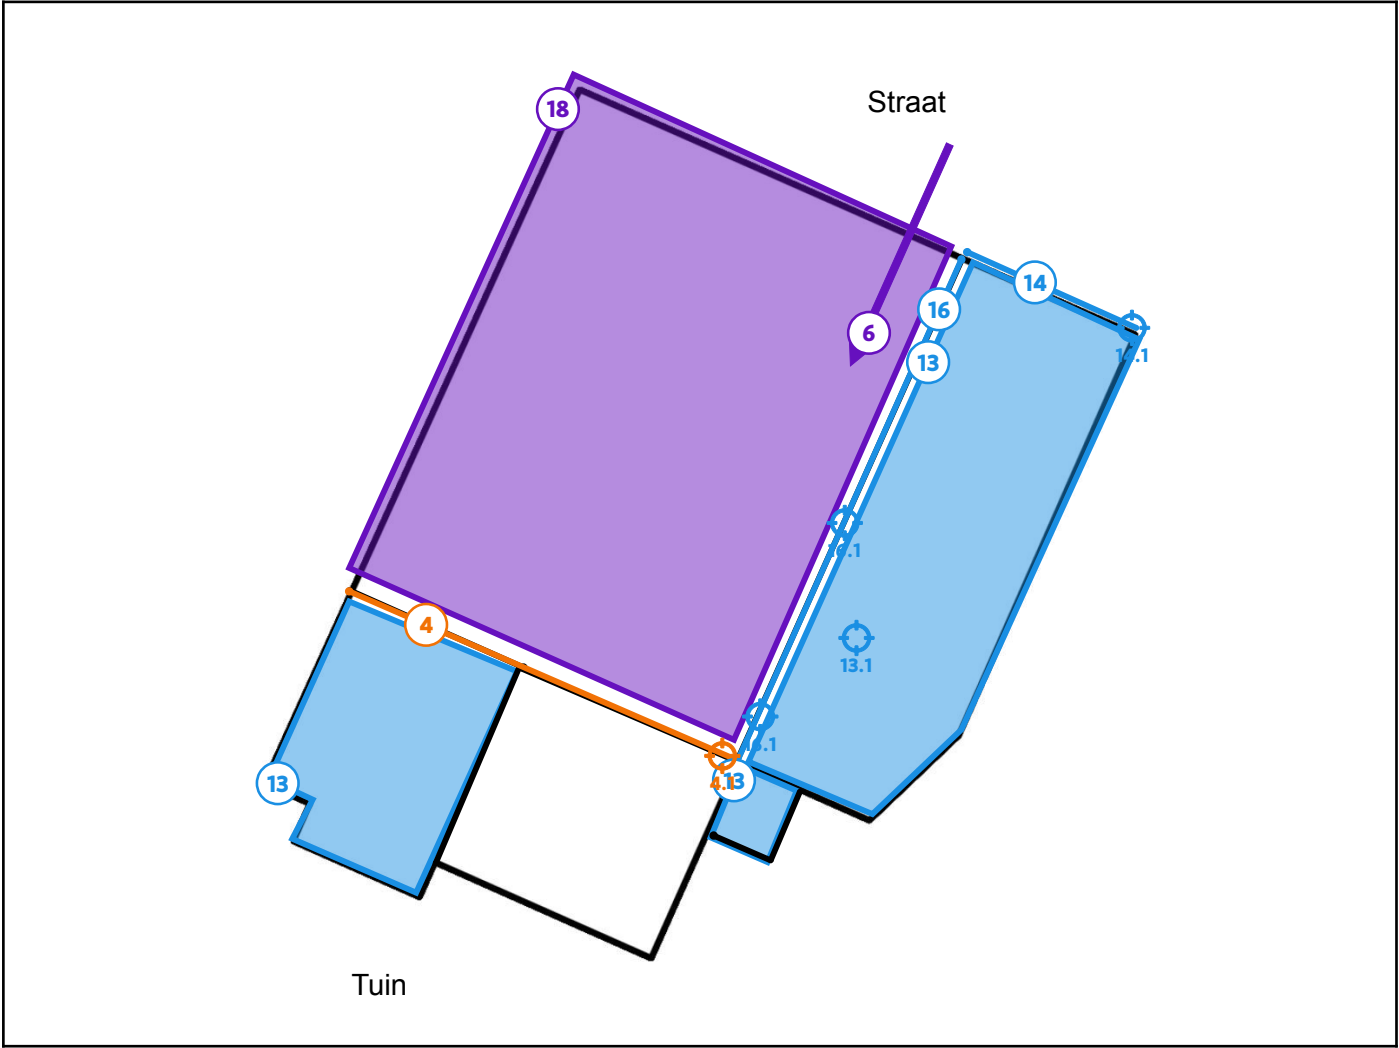
# Plan 1.12: Bovenaanzicht

| Beschrijving | Type | Actie |
|---|---|---|
| 4. Gevel met leien | Asbestmateriaal | Verwijderen |
| 4.1 Code: 4 | Puntmonster | - |
| 6. Schouw | Beperking | - |

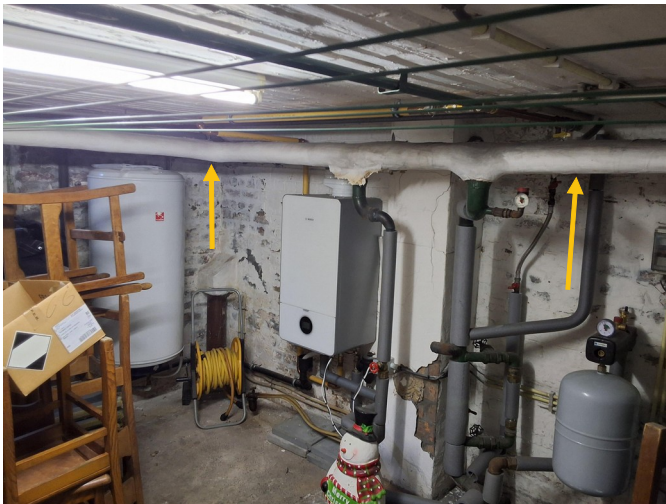
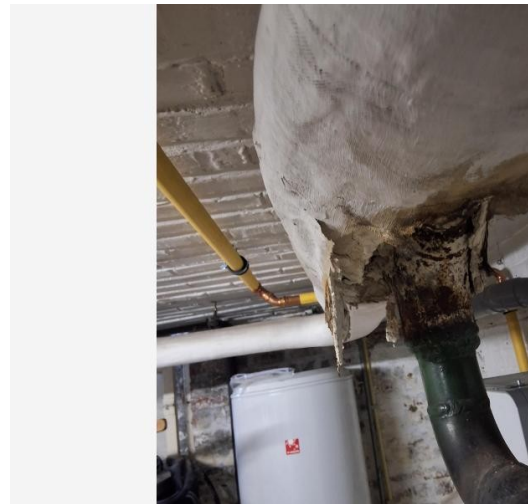
Het asbestmateriaal valt onder de mijlpaal van 2034.

**Dringend verwijderen**

| Eindbeoordeling materiaalrisico | Hoog materiaalrisico en/of hoge kans op vezelvrijgave |

| Gebondenheid | Categorie 2: niet-hechtgebonden met matrix |
| Asbestsoort (vezeltype) | Amfibool aanwezig, uitgezonderd crocidoliet |
| Asbestconcentratie | Hoog ( $\geq 50\%$ ) |
| Toestand van het materiaal | Matig beschadigd, matig verweerd |

| # | Type | Referentie | Resultaat |
|---|---|---|---|
| 1.1 | Mengmonster | 3 (B) | Amosiet |
| 1.2 | Mengmonster | 3 (RS) | Amosiet |

| Beschrijving | Leidingisolatie (gips) |

- Verwijder dit asbestmateriaal zo snel mogelijk. Volg de toestand goed op.

- Hermetische zone (erkend asbestverwijderaar)  
Deze toepassing kan enkel door een erkende asbestverwijderaar via de methodiek van hermetische zone verwijderd worden omdat verwijdering via de methodiek van eenvoudige handelingen en/of couveusezakmethode niet mogelijk is; en er automatisch een verhoogd risico op vrijgave van asbestvezels (max. concentratie 0,01 vezels/cm - CODEX Art. VI.3-54) ontstaat. (Bron: CODEX - Art. VI.3-61.- par 1.)

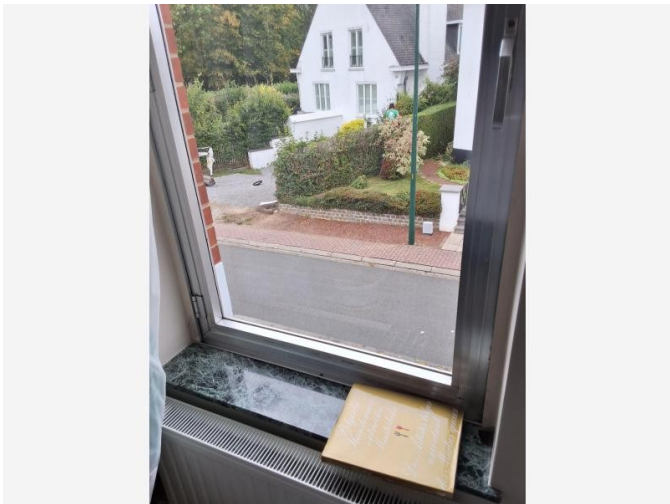
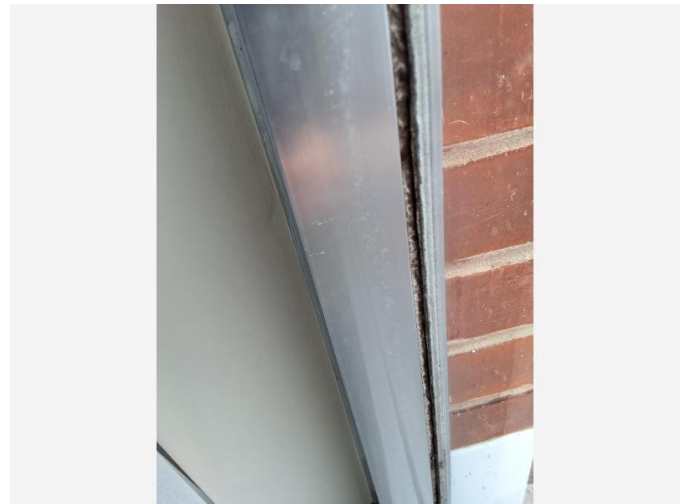
Het asbestmateriaal valt onder de mijlpaal van 2040.

Verwijderen

| Eindbeoordeling materiaalrisico | Verhoogd materiaalrisico en/of verhoogde kans op vezelvrijgave |

| Gebondenheid | Categorie 1: hechtgebonden in oorsprong |
| Asbestsoort (vezeltype) | Alleen chrysotiel aanwezig |
| Toestand van het materiaal | Matig beschadigd, matig verweerd |

| # | Type | Referentie | Resultaat |
|---|---|---|---|
| 2.1 | Puntmonster | 5 | Chrysotiel |

| Beschrijving | Mastiek (aluminium frames) |

- Zorg voor een veilig beheer. Vermijd het beschadigen van het asbestmateriaal. Controleer de toestand jaarlijks op wijzigingen.

- Eenvoudige handelingen: mag via doe-het-zelf of door werknemer(s) met opleidingsattest eenvoudige handelingen  
Deze toepassing kan door een aannemer die over een opleidingsattest eenvoudige handelingen beschikt of door een particulier (doe-het-zelf), verwijderd worden indien er geen verhoogd risico op vrijgave van asbestvezels (max. concentratie 0,01 vezels/cm<sup>3</sup> - CODEX Art. VI.3-54) ontstaat en de toepassing voorafgaand wordt gefixeerd/bevochtigd; de individuele elementen zonder machinale werktuigen (boormachine, slijpschijf, hogedrukreiniger,...) en zonder breken of gooien een voor een losgemaakt worden; en ten slotte dubbel en luchtdicht verpakt weggevoerd worden naar een erkend afvalpunt (recyclagepark).

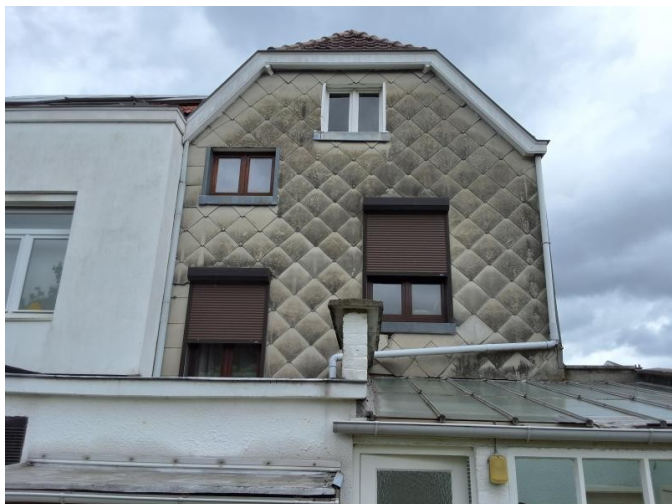
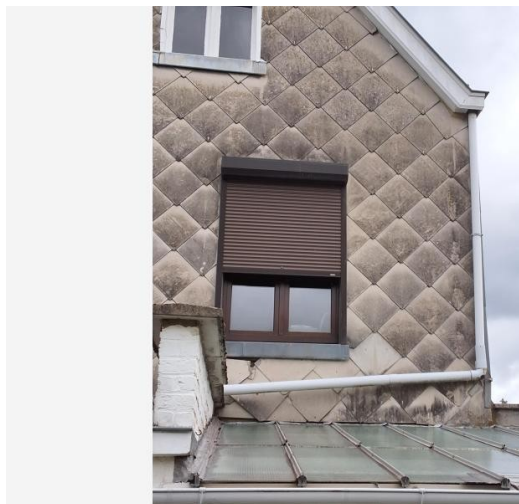
| Identificatiemethode | De asbestdeskundige beoordeelt het materiaal als asbestverdacht en dus asbesthoudend, en dit zonder monstername.<br><br>Motivatie: De monstername brengt andere schade aan dan schade die inherent is aan de monstername. |

- Eenvoudige handelingen: mag via doe-het-zelf of door werknemer(s) met opleidingsattest eenvoudige handelingen  
Deze toepassing kan door een aannemer die over een opleidingsattest eenvoudige handelingen beschikt of door een particulier (doe-het-zelf), verwijderd worden indien er geen verhoogd risico op vrijgave van asbestvezels (max. concentratie 0,01 vezels/cm<sup>3</sup> - CODEX Art. VI.3-54) ontstaat en de toepassing voorafgaand wordt gefixeerd/bevochtigd; de individuele elementen zonder machinale werktuigen (boormachine, slijpschijf, hogedrukreiniger,...) en zonder breken of gooien een voor een losgemaakt worden; en ten slotte dubbel en luchtdicht verpakt weggevoerd worden naar een erkend afvalpunt (recyclagepark).

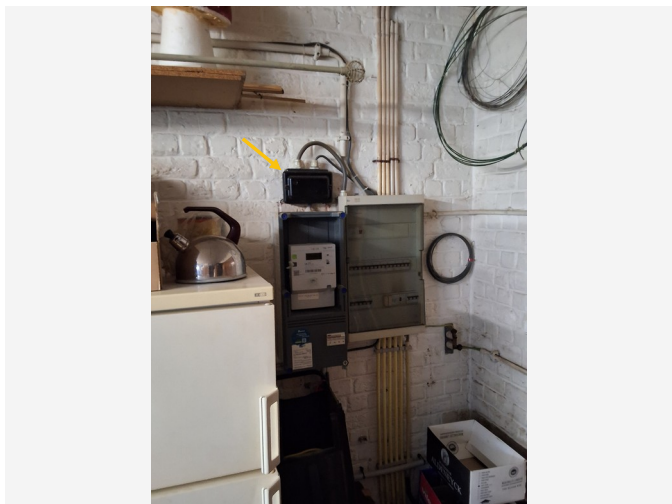
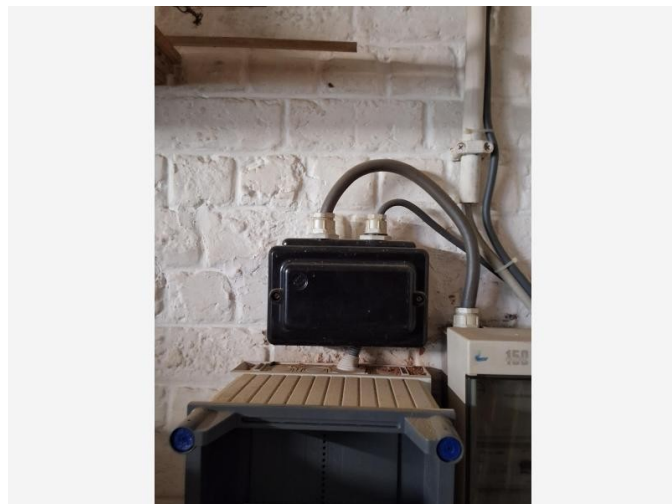
| Identificatiemethode | <p>De asbestdeskundige beoordeelt het materiaal als asbestverdacht en dus asbesthoudend, en dit zonder monstername.</p> <p>Motivatie: De monstername brengt andere schade aan dan schade die inherent is aan de monstername.</p> |

- Eenvoudige handelingen: mag via doe-het-zelf of door werknemer(s) met opleidingsattest eenvoudige handelingen  
Deze toepassing kan door een aannemer die over een opleidingsattest eenvoudige handelingen beschikt of door een particulier (doe-het-zelf), verwijderd worden indien er geen verhoogd risico op vrijgave van asbestvezels (max. concentratie 0,01 vezels/cm<sup>3</sup> - CODEX Art. VI.3-54) ontstaat en de toepassing voorafgaand wordt gefixeerd/bevochtigd; de individuele elementen zonder machinale werktuigen (boormachine, slijpschijf, hogedrukreiniger,...) en zonder breken of gooien een voor een losgemaakt worden; en ten slotte dubbel en luchtdicht verpakt weggevoerd worden naar een erkend afvalpunt (recyclagepark).
