# Asbestinventarisatetest

Schoolstraat 97, 9100 Sint-Niklaas

Attestnummer : **20251214-000159.000**

Uitgegeven op : **14.12.2025**

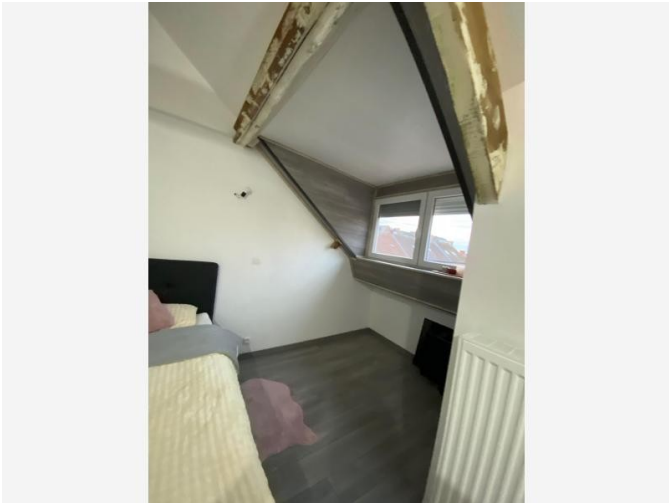
*Situeringsfoto*

**Reden:** geen toegang

**Uitleg van de asbestdeskundige:** Er is geen mogelijkheid om het onderdak te controleren langs de binnenkant, omdat deze is afgewerkt met valse wanden.

Er zijn wel fotos en videos dat er recent nieuwe isolatie is geplaatst langs de binnenkant, maar het is niet zichtbaar of er een onderdak is.

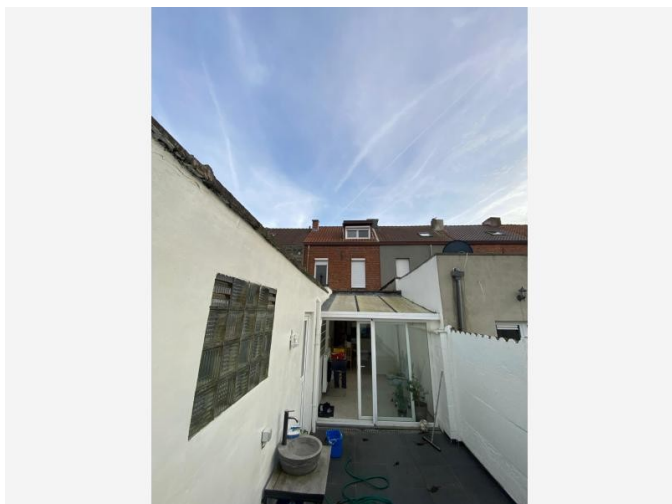
*Situeringfoto*

**Reden:** Het te onderzoeken materiaal situeert zich hoger dan 3,50 m te rekenen vanaf een veilige ondergrond

**Uitleg van de asbestdeskundige:** Het is niet mogelijk om te controleren wat er zich in de schouw bevindt. Extra controle nodig indien men dit volledig wilt uitsluiten.

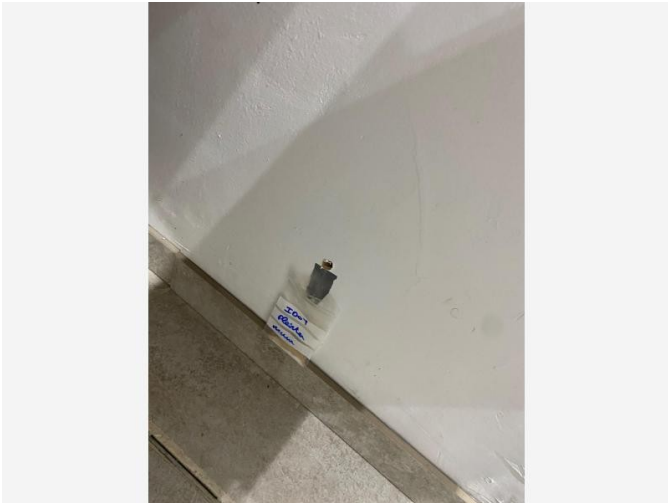
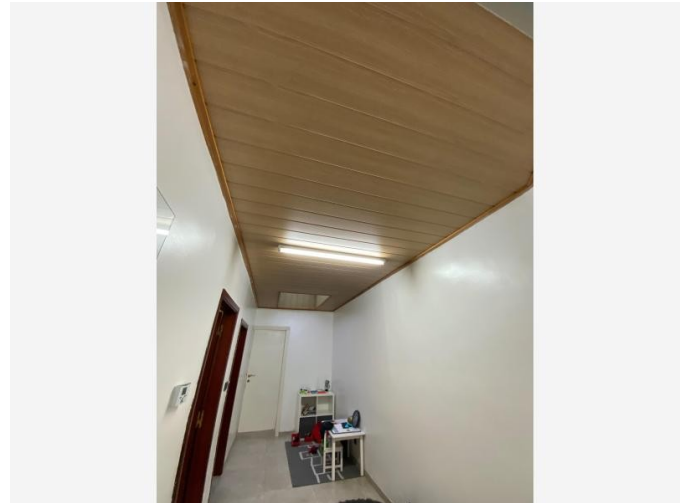
## Fiche 5: Pleisterwerk muur

Geen asbest

| # | Type | Referentie | Resultaat |
|---|---|---|---|
| 5.1 | Mengmonster | ID01 | Geen asbest |

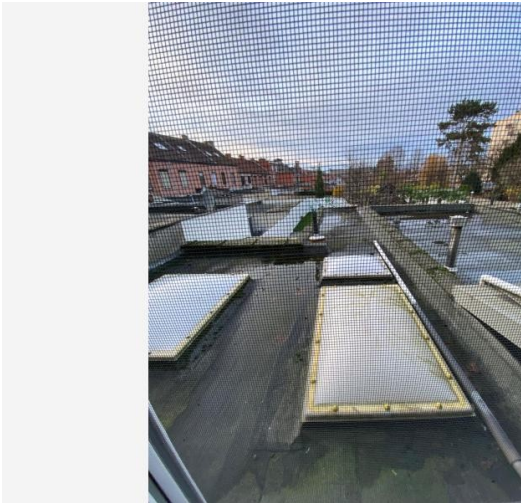
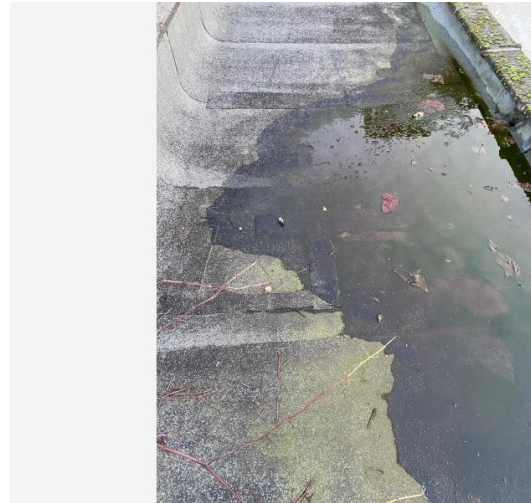
## Fiche 6: Roofing plat dak

Geen asbest

| # | Type | Referentie | Resultaat |
|---|---|---|---|
| 6.1 | Puntmonster | ID02 | Geen asbest |

| Opmerking | Hoeveelheid is slechts een schatting. Er is slechts een staal genomen van de bovenste laag van de roofing, om zo lekschade te vermijden. Extra controle is nodig om dit volledig uit te sluiten. |

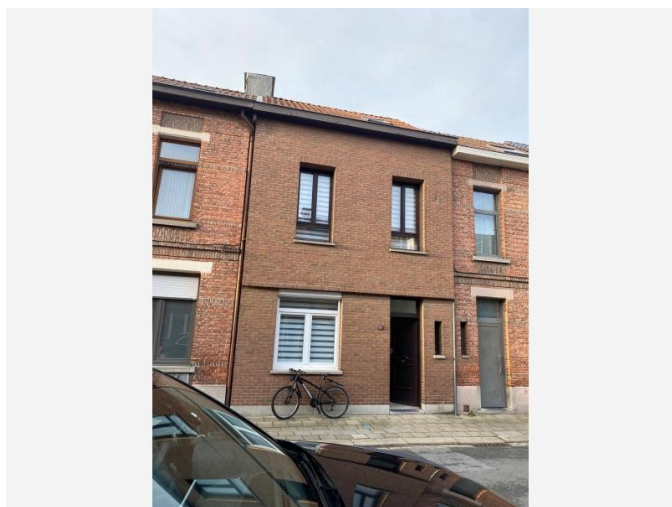
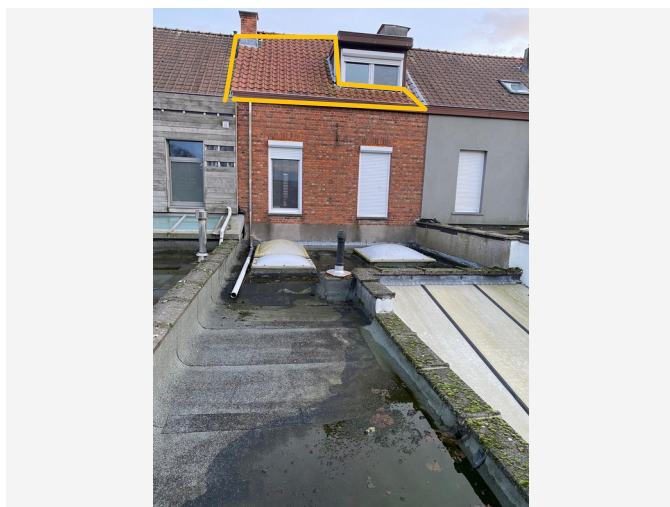
### Fiche 7: Dakbedekking

| Beschrijving | Notitie | Terug te vinden op plannen |
|---|---|---|
| Fiche 7: Dakbedekking | Dakpannen niet verdacht. roofing wordt beschrijven in een andere fiche. | - |

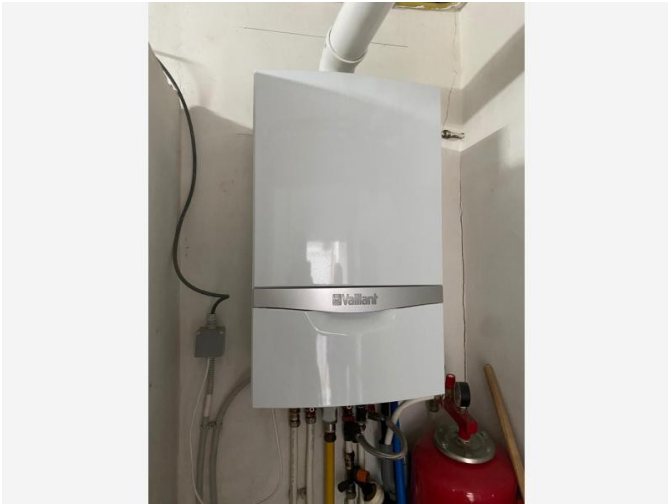
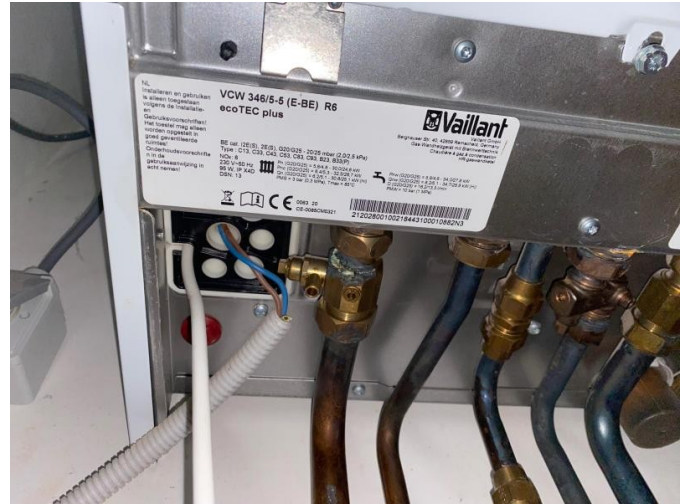
## Fiche 8: Materialen aan de stookketel

| Beschrijving | Notitie | Terug te vinden op plannen |
|---|---|---|
| Fiche 8: Materialen aan de stookketel | ketel is van na 2005. | - |

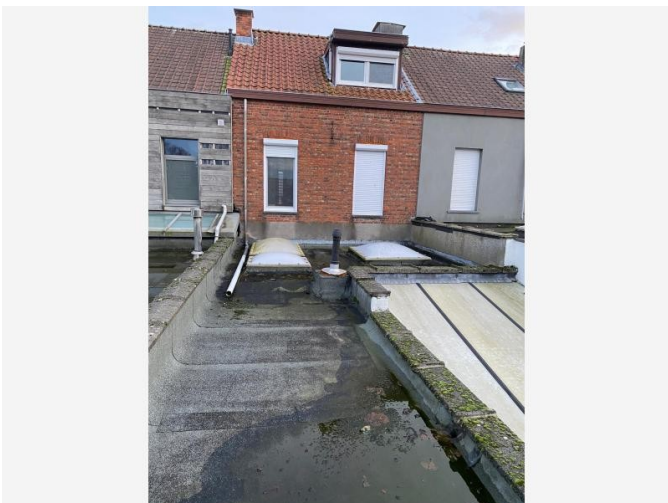
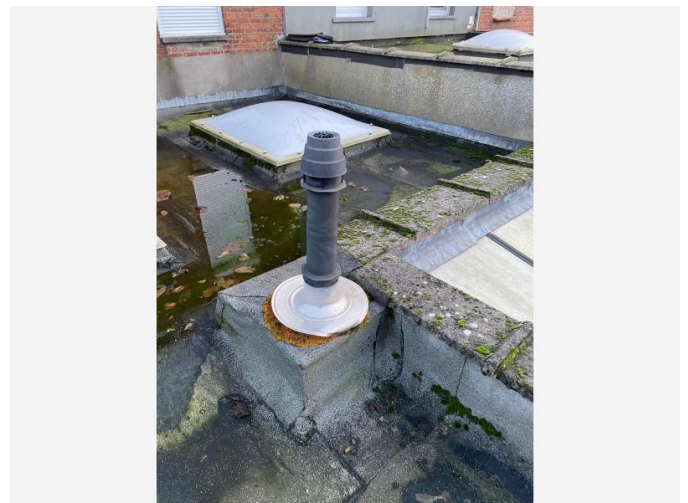
## Fiche 10: Materialen van rookgaskanalen

| Beschrijving | Notitie | Terug te vinden op plannen |
|---|---|---|
| Fiche 10: Materialen van rookgaskanalen | Is van PVC | - |
