Asbestinventarisatetest

Bevrijdingslaan 107, 9200 Dendermonde

Attestnummer : 20260420-000065.000

Uitgegeven op : 20.04.2026

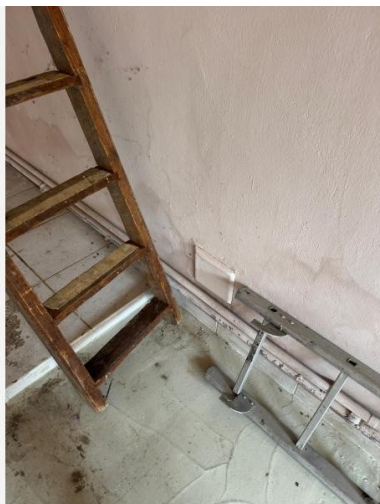
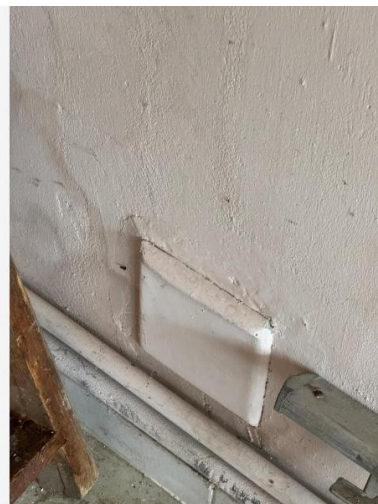
Het asbestmateriaal valt onder de mijlpaal van 2040.

Eindbeoordeling materiaalrisico	Verhoogd materiaalrisico en/of verhoogde kans op vezelvrijgave
---------------------------------	--

Gebondenheid	Categorie 1: hechtgebonden in oorsprong
Asbestsoort (vezeltype)	Crocidoliet aanwezig
Asbestconcentratie	Laag (< 50%)
Afschermingsgraad van het gehele materiaal	Geheel of deels vrij aan de binnenlucht, maar geen contact met binnenluchtstromen
Toestand van het materiaal	Licht beschadigd, licht verweerd. Intacte calciumsilicaatplaat of materiaal met categorie 3-gebondenheid

#	Type	Referentie	Resultaat
1.1	Puntmonster	MM3	Crocidoliet, Chrysotiel

Beschrijving	Roetluik
Omgeving	Binnen
Primaire drager	HVAC infrastructuur en uitrusting
Asbestmateriaal	Plaat, paneel, tablet - Generiek
Bindmiddel van asbestmateriaal	Cement
Gebondenheid op basis van bindmiddel	Hecht
Hoeveelheid (oppervlakte - dikte - aantal)	• 0,20 m ² - 1,00 cm - 1 stuk
Totaal volume	0,002 m ³
Eenvoudig bereikbaar	Ja
Bevestigingswijze	• Geklemd
Identificatiemethode	Een monstername door de asbestdeskundige met laboanalyse door een asbestlabo.
Destructieve handeling voor identificatie	Nee
Opmerking	De hoeveelheid is een zo nauwkeurig mogelijke opmeting. Hieraan kunnen evenwel geen rechten worden ontleend.

- Zorg voor een veilig beheer. Vermijd het beschadigen van het asbestmateriaal. Controleer de toestand jaarlijks op wijzigingen.

- Eenvoudige handelingen: mag via doe-het-zelf of door werknemer(s) met opleidingsattest eenvoudige handelingen
Deze toepassing kan door een aannemer die over een opleidingsattest eenvoudige handelingen beschikt of door een particulier (doe-het-zelf), verwijderd worden indien er geen verhoogd risico op vrijgave van asbestvezels (max. concentratie 0,01 vezels/cm³ - CODEX Art. VI.3-54) ontstaat en de toepassing voorafgaand wordt gefixeerd/bevochtigd; de individuele elementen zonder machinale werktuigen (boormachine, slijpschijf, hogedrukreiniger,...) en zonder breken of gooien een voor een losgemaakt worden; en ten slotte dubbel en luchtdicht verpakt weggevoerd worden naar een erkend afvalpunt (recyclagepark).

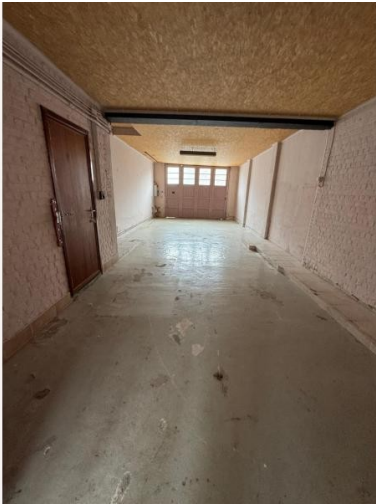
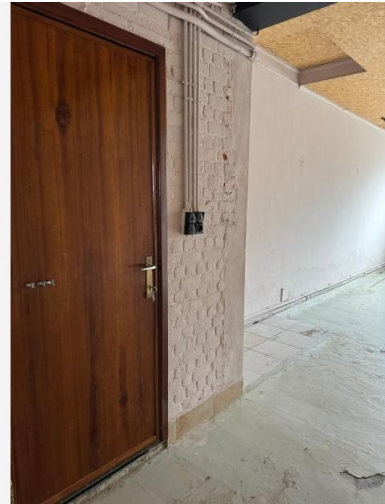
Het asbestmateriaal valt onder de mijlpaal van 2040.

Eindbeoordeling materiaalrisico	Verhoogd materiaalrisico en/of verhoogde kans op vezelvrijgave
---------------------------------	--

Gebondenheid	Categorie 1: hechtgebonden in oorsprong
Asbestsoort (vezeltype)	Crocidoliet aanwezig
Asbestconcentratie	Laag (< 50%)
Afschermingsgraad van het gehele materiaal	Geheel of deels vrij aan de binnenlucht, maar geen contact met binnenluchtstromen
Toestand van het materiaal	Licht beschadigd, licht verweerd. Intacte calciumsilicaatplaat of materiaal met categorie 3-gebondenheid

Beschrijving	Bakeliet schakelaars/stopcontacten
Omgeving	Binnen
Primaire drager	Communicatie en elektrische infrastructuur en uitrusting
Asbestmateriaal	Plaat, paneel, tablet - Type Bakeliet
Bindmiddel van asbestmateriaal	Kunststof of -hars
Gebondenheid op basis van bindmiddel	Hecht
Hoeveelheid (oppervlakte - dikte - aantal)	• 0,10 m ² - 1,00 cm - 6 stuks
Totaal volume	0,006 m ³
Eenvoudig bereikbaar	Ja
Bevestigingswijze	• Geschroefd
Identificatiemethode	De asbestdeskundige beoordeelt het materiaal als asbestverdacht en dus asbesthoudend, en dit zonder monstername. Motivatie: De monstername brengt andere schade aan dan schade die inherent is aan de monstername.
Destructieve handeling voor identificatie	Nee
Opmerking	De hoeveelheid is een zo nauwkeurig mogelijke opmeting. Hieraan kunnen evenwel geen rechten worden ontleend.

- Zorg voor een veilig beheer. Vermijd het beschadigen van het asbestmateriaal. Controleer de toestand jaarlijks op wijzigingen.
- Voer bijkomende staalname(s) uit.

- Eenvoudige handelingen: mag via doe-het-zelf of door werknemer(s) met opleidingsattest eenvoudige handelingen
Deze toepassing kan door een aannemer die over een opleidingsattest eenvoudige handelingen beschikt of door een particulier (doe-het-zelf), verwijderd worden indien er geen verhoogd risico op vrijgave van asbestvezels (max. concentratie 0,01 vezels/cm³ - CODEX Art. VI.3-54) ontstaat en de toepassing voorafgaand wordt gefixeerd/bevochtigd; de individuele elementen zonder machinale werktuigen (boormachine, slijpschijf, hogedrukreiniger,...) en zonder breken of gooien een voor een losgemaakt worden; en ten slotte dubbel en luchtdicht verpakt weggevoerd worden naar een erkend afvalpunt (recyclagepark).

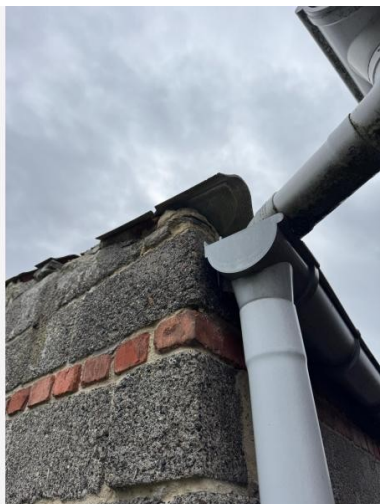
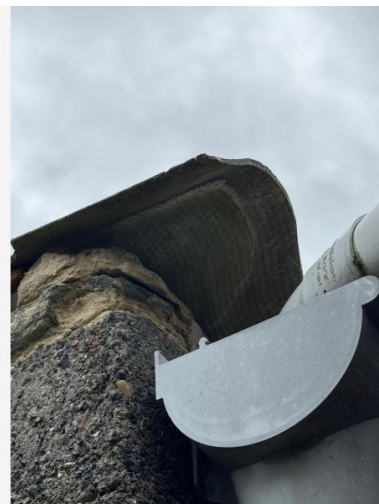
Het asbestmateriaal valt onder de mijlpaal van 2034.

Eindbeoordeling materiaalrisico	Verhoogd materiaalrisico en/of verhoogde kans op vezelvrijgave
---------------------------------	--

Gebondenheid	Categorie 1: hechtgebonden in oorsprong
Asbestsoort (vezeltype)	Alleen chrysotiel aanwezig
Asbestconcentratie	Laag (< 50%)
Afschermingsgraad van het gehele materiaal	Geheel of deels vrij aan de buitenlucht, maar geen contact met binnenlucht
Toestand van het materiaal	Matig beschadigd, matig verweerd

#	Type	Referentie	Resultaat
3.1	Puntmonster	MM6	Chrysotiel

Beschrijving	Dak bestaande uit golfplaten
Omgeving	Buiten
Primaire drager	Schuin dak
Asbestmateriaal	Dak- en gevelbekleding - Golfplaat
Bindmiddel van asbestmateriaal	Cement
Gebondenheid op basis van bindmiddel	Hecht
Hoeveelheid (oppervlakte - aantal)	<ul style="list-style-type: none">• 16,00 m² - 1 stuk
Totale oppervlakte	16,00 m ²
Eenvoudig bereikbaar	Ja
Bevestigingswijze	<ul style="list-style-type: none">• Geklemd• Geschroefd
Identificatiemethode	Een monstername door de asbestdeskundige met laboanalyse door een asbestlabo.
Destructieve handeling voor identificatie	Nee
Opmerking	De hoeveelheid is een zo nauwkeurig mogelijke opmeting. Hieraan kunnen evenwel geen rechten worden ontleend.

- Verwijder dit asbestmateriaal zo snel mogelijk. Volg de toestand goed op.
- Hemelwater dat afspoelt van asbestcement daken of gevels kan asbestdeeltjes bevatten. Gebruik het enkel voor gesloten circuits (bv. spoelen toiletten). Reinig na het vervangen van het dak of de gevel de dakgoten en regenwaterput of -ton om asbesthoudend sediment of slib te verwijderen

- Eenvoudige handelingen: mag via doe-het-zelf of door werknemer(s) met opleidingsattest eenvoudige handelingen
Deze toepassing kan door een aannemer die over een opleidingsattest eenvoudige handelingen beschikt of door een particulier (doe-het-zelf), verwijderd worden indien er geen verhoogd risico op vrijgave van asbestvezels (max. concentratie 0,01 vezels/cm³ - CODEX Art. VI.3-54) ontstaat en de toepassing voorafgaand wordt gefixeerd/bevochtigd; de individuele elementen zonder machinale werktuigen (boormachine, slijpschijf, hogedrukreiniger,...) en zonder breken of gooien een voor een losgemaakt worden; en ten slotte dubbel en luchtdicht verpakt weggevoerd worden naar een erkend afvalpunt (recyclagepark).

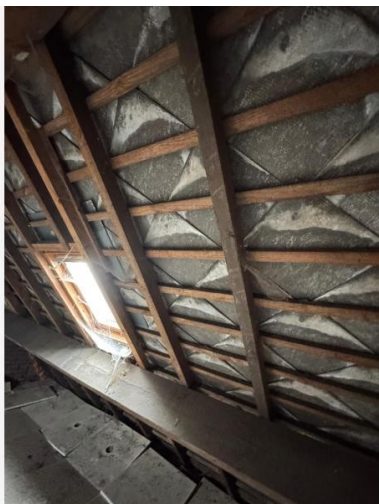
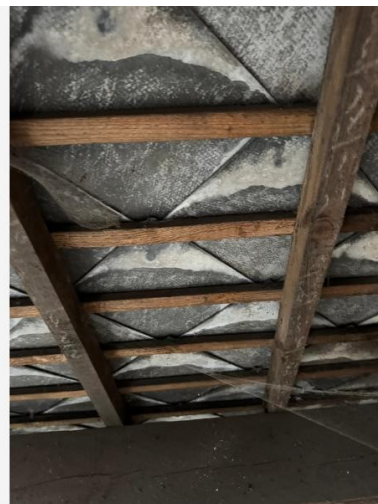
Het asbestmateriaal valt onder de mijlpaal van 2034.

Beschrijving	Dak bestaande uit leien
Omgeving	Grenst aan binnen- en buitenlucht
Primaire drager	Schuin dak
Asbestmateriaal	Dak- en gevelbekleding - Lei, shingle
Bindmiddel van asbestmateriaal	Cement
Gebondenheid op basis van bindmiddel	Hecht
Hoeveelheid (oppervlakte - aantal)	<ul style="list-style-type: none">• 150,00 m² - 1 stuk
Totale oppervlakte	150,00 m ²
Eenvoudig bereikbaar	Ja
Bevestigingswijze	<ul style="list-style-type: none">• Geklemd• Genageld, geniet
Identificatiemethode	Een monstername door de asbestdeskundige met laboanalyse door een asbestlabo.
Destructieve handeling voor identificatie	Nee
Opmerking	De hoeveelheid is een zo nauwkeurig mogelijke opmeting. Hieraan kunnen evenwel geen rechten worden ontleend.

- Verwijder dit asbestmateriaal zo snel mogelijk. Volg de toestand goed op.
- Hemelwater dat afspoelt van asbestcement daken of gevels kan asbestdeeltjes bevatten. Gebruik het enkel voor gesloten circuits (bv. spoelen toiletten). Reinig na het vervangen van het dak of de gevel de dakgoten en regenwaterput of -ton om asbesthoudend sediment of slib te verwijderen

- Eenvoudige handelingen: mag via doe-het-zelf of door werknemer(s) met opleidingsattest eenvoudige handelingen
Deze toepassing kan door een aannemer die over een opleidingsattest eenvoudige handelingen beschikt of door een particulier (doe-het-zelf), verwijderd worden indien er geen verhoogd risico op vrijgave van asbestvezels (max. concentratie 0,01 vezels/cm³ - CODEX Art. VI.3-54) ontstaat en de toepassing voorafgaand wordt gefixeerd/bevochtigd; de individuele elementen zonder machinale werktuigen (boormachine, slijpschijf, hogedrukreiniger,...) en zonder breken of gooien een voor een losgemaakt worden; en ten slotte dubbel en luchtdicht verpakt weggevoerd worden naar een erkend afvalpunt (recyclagepark).

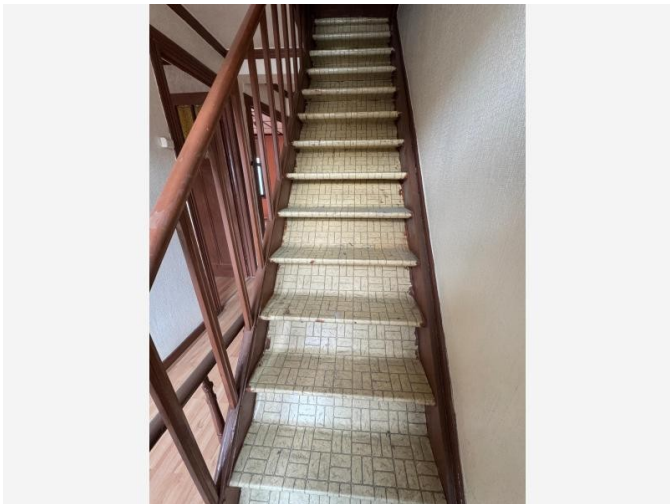
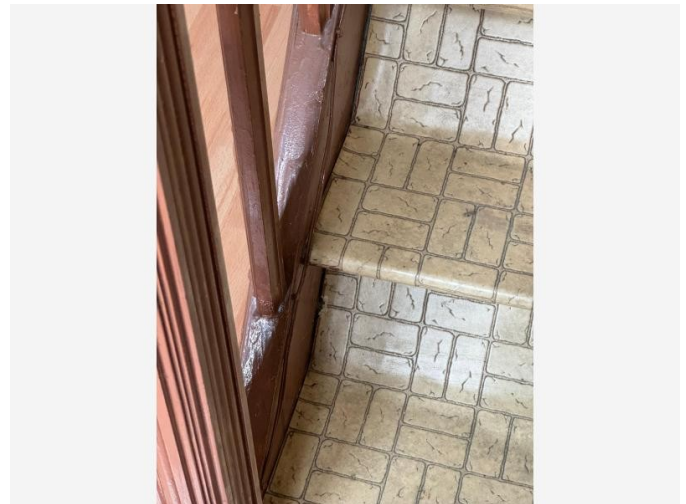
Beschrijving	Vinyl
Omgeving	Binnen
Primaire drager	Vaste trap, vaste ladder
Asbestmateriaal	Prefab - afwerking - Vloerzeil
Bindmiddel van asbestmateriaal	Karton - papier - viltachtig
Gebondenheid op basis van bindmiddel	Niet-hechtgebonden
Hoeveelheid (oppervlakte - aantal)	• 8,00 m ² - 1 stuk
Totale oppervlakte	8,00 m ²
Eenvoudig bereikbaar	Ja
Bevestigingswijze	• Verlijmd, ingegoten, versmeerd
Identificatiemethode	Een monstername door de asbestdeskundige met laboanalyse door een asbestlabo.
Destructieve handeling voor identificatie	Nee
Opmerking	Mogelijks ook asbesthoudende lijm onder het vinylzeil. wenst u uitsluitel? Dan is destructief onderzoek nodig.

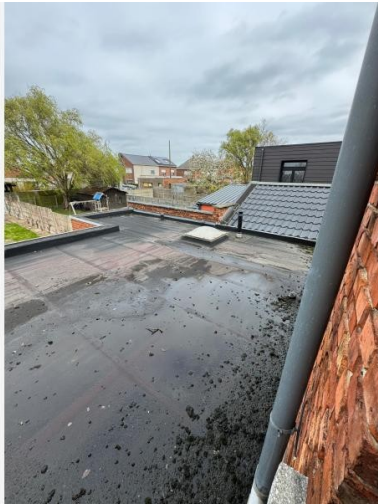
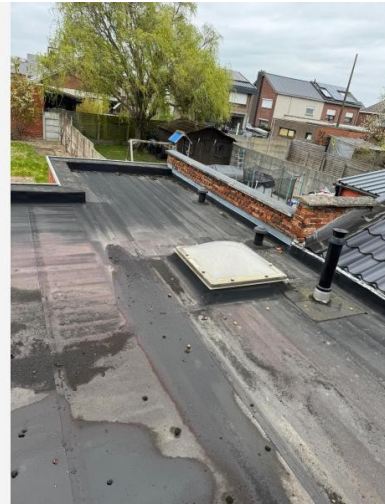
Beschrijving	Roofing
Omgeving	Buiten
Primaire drager	Plat dak
Asbestmateriaal	Dak- en gevelbekleding - Roofing
Bindmiddel van asbestmateriaal	Bitumen (roofing, teer, asfalt)
Gebondenheid op basis van bindmiddel	Hecht
Hoeveelheid (oppervlakte - aantal)	<ul style="list-style-type: none">• 40,00 m² - 1 stuk
Totale oppervlakte	40,00 m ²
Eenvoudig bereikbaar	Ja
Bevestigingswijze	<ul style="list-style-type: none">• Verlijmd, ingegoten, versmeerd
Identificatiemethode	<p>De asbestdeskundige beoordeelt het materiaal als asbestverdacht en dus asbesthoudend, en dit zonder monstername.</p> <p>Motivatie: De monstername brengt andere schade aan dan schade die inherent is aan de monstername.</p>
Destructieve handeling voor identificatie	Nee
Opmerking	Staalname tot op de eventuele onderliggende lagen is niet mogelijk zonder uitbreiding naar een destructief onderzoek.

- Eenvoudige handelingen: mag via doe-het-zelf of door werknemer(s) met opleidingsattest eenvoudige handelingen
Deze toepassing kan door een aannemer die over een opleidingsattest eenvoudige handelingen beschikt of door een particulier (doe-het-zelf), verwijderd worden indien er geen verhoogd risico op vrijgave van asbestvezels (max. concentratie 0,01 vezels/cm³ - CODEX Art. VI.3-54) ontstaat en de toepassing voorafgaand wordt gefixeerd/bevochtigd; de individuele elementen zonder machinale werktuigen (boormachine, slijpschijf, hogedrukreiniger,...) en zonder breken of gooien een voor een losgemaakt worden; en ten slotte dubbel en luchtdicht verpakt weggevoerd worden naar een erkend afvalpunt (recyclagepark).

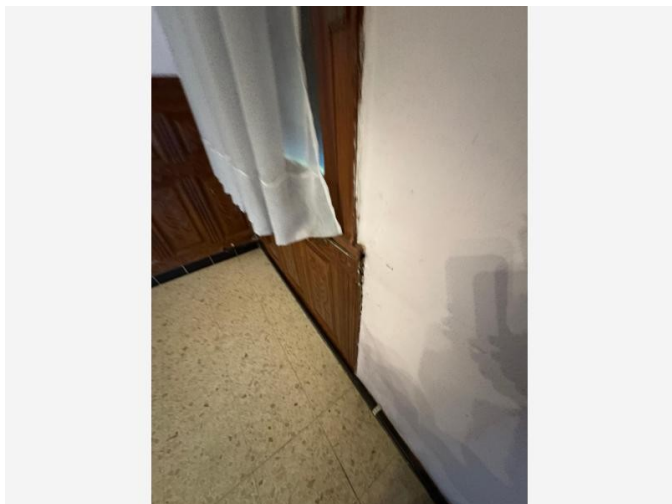
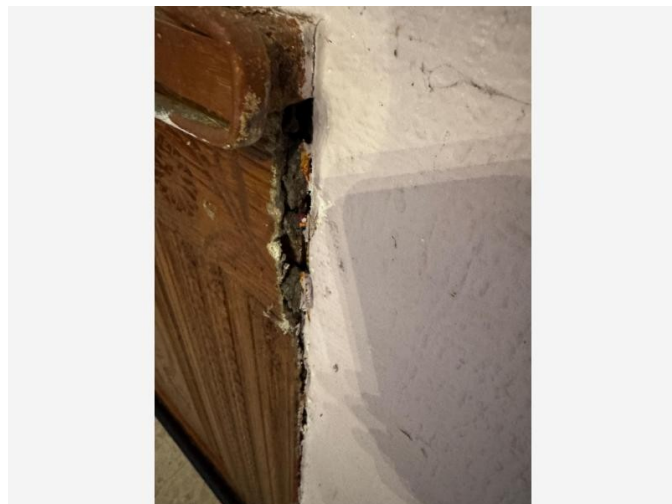
Beschrijving	Lambrisering (HZ)
Omgeving	Binnen
Primaire drager	Binnenwand
Asbestmateriaal	Dak- en gevelbekleding - Plaat
Bindmiddel van asbestmateriaal	Cement
Gebondenheid op basis van bindmiddel	Hecht
Hoeveelheid (oppervlakte - dikte - aantal)	• 10,00 m ² - 0,20 cm - 1 stuk
Totaal volume	0,02 m ³
Eenvoudig bereikbaar	Ja
Bevestigingswijze	<ul style="list-style-type: none">• Geklemd• Genageld, geniet
Identificatiemethode	Een monstername door de asbestdeskundige met laboanalyse door een asbestlabo.
Destructieve handeling voor identificatie	Nee
Opmerking	De hoeveelheid is een zo nauwkeurig mogelijke opmeting. Hieraan kunnen evenwel geen rechten worden ontleend.

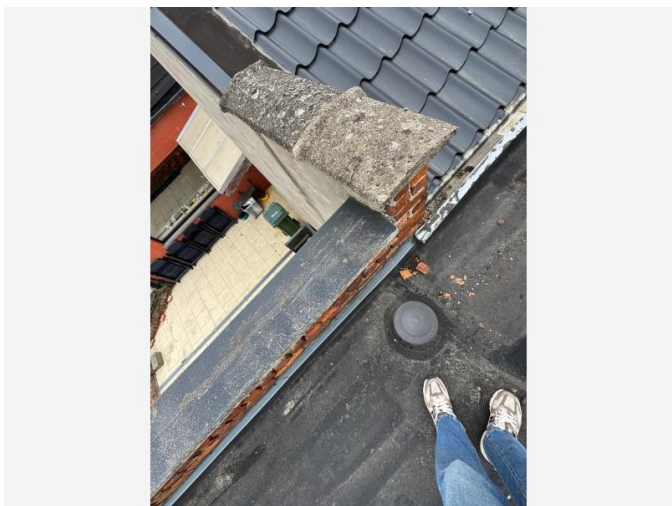
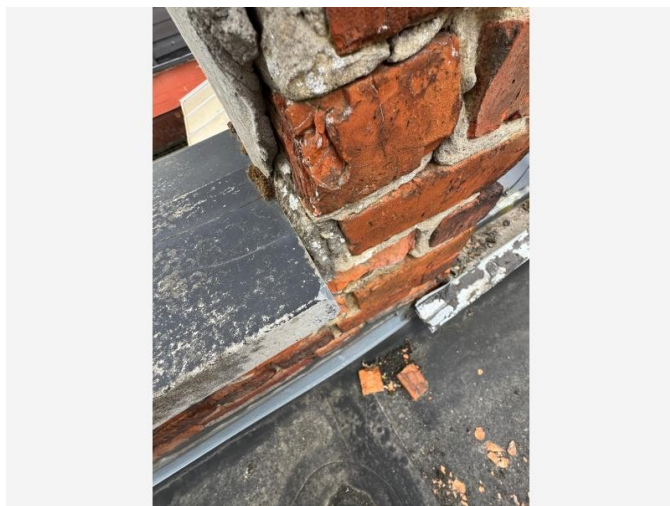
Beschrijving	Deksteen
Omgeving	Buiten
Primaire drager	Plat dak
Bindmiddel van materiaal	Cement
Gebondenheid op basis van bindmiddel	Hecht
Hoeveelheid (oppervlakte - dikte - aantal)	• 0,20 m ² - 5,00 cm - 15 stuks
Totaal volume	0,15 m ³
Identificatiemethode	Een monstername door de asbestdeskundige met laboanalyse door een asbestlabo.
Destructieve handeling voor identificatie	Nee

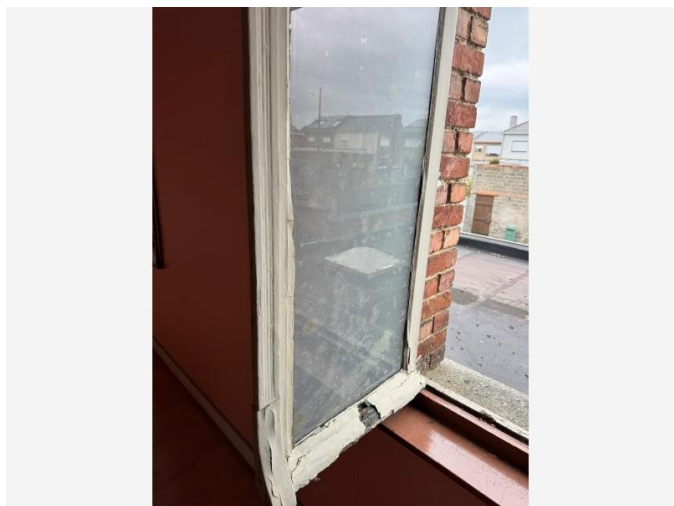
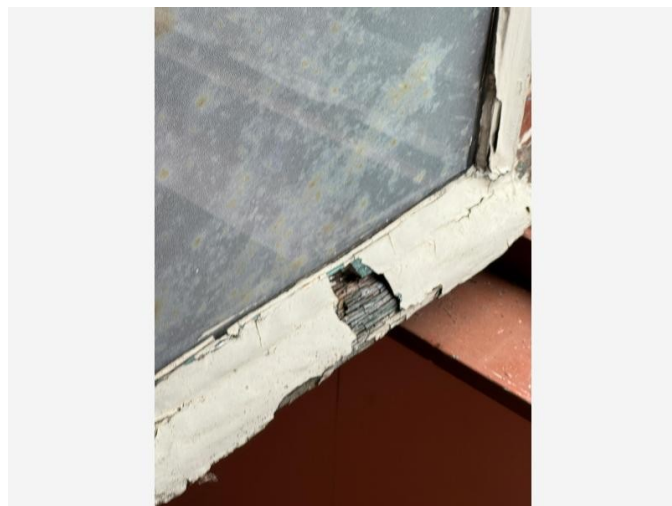
Beschrijving	stopverf
Omgeving	Binnen
Primaire drager	Wandopening verticaal (raam, deur, ...)
Bindmiddel van materiaal	Kitten, mastiek, pasta
Gebondenheid op basis van bindmiddel	Hecht
Hoeveelheid (gewicht - aantal)	<ul style="list-style-type: none">• 0,20 kg - 15 stuks
Totaal gewicht	3,00 kg
Identificatiemethode	Een monstername door de asbestdeskundige met laboanalyse door een asbestlabo.
Destructieve handeling voor identificatie	Nee
Opmerking	De hoeveelheid is een zo nauwkeurig mogelijke opmeting. Hieraan kunnen evenwel geen rechten worden ontleend.

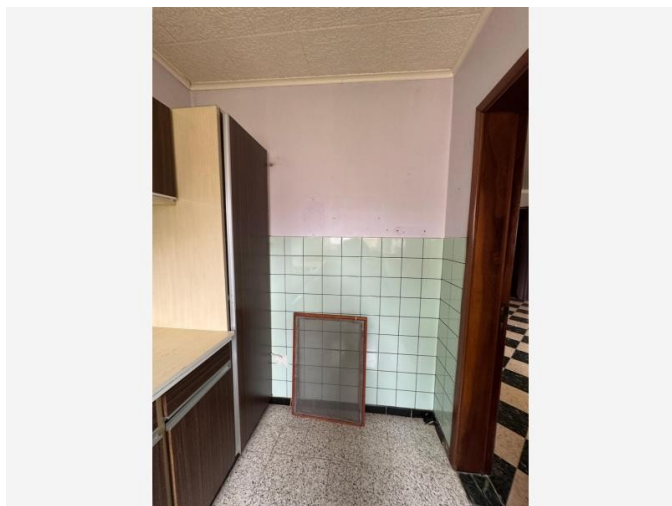
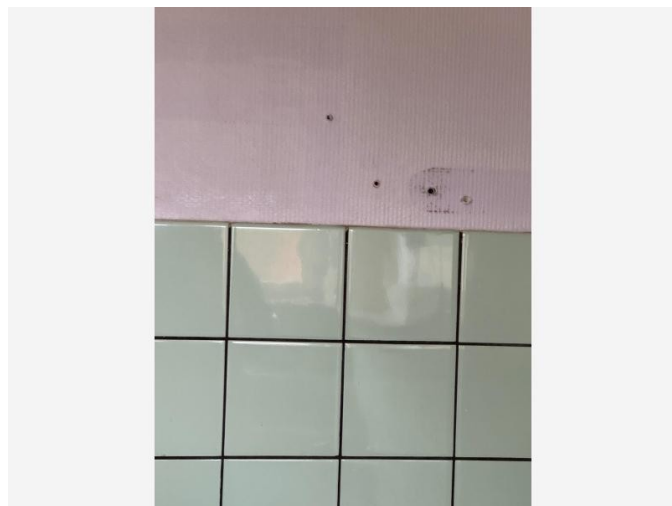
Beschrijving	Pleisterwerk wanden
Omgeving	Binnen
Primaire drager	Binnenwand
Bindmiddel van materiaal	Gips - kalk
Gebondenheid op basis van bindmiddel	Niet-hechtgebonden
Hoeveelheid (oppervlakte - dikte - aantal)	• 300,00 m ² - 1,00 cm - 1 stuk
Totaal volume	3,00 m ³
Identificatiemethode	Een monstername door de asbestdeskundige met laboanalyse door een asbestlabo.
Destructieve handeling voor identificatie	Nee
Opmerking	De hoeveelheid is een zo nauwkeurig mogelijke opmeting. Hieraan kunnen evenwel geen rechten worden ontleend. Waar mogelijk, wordt staalname uitgevoerd conform het inspectieprotocol: in een droge ruimte zoals een slaapkamer, in een natte ruimte zoals een keuken of badkamer, in een traphal en in een stookruimte.

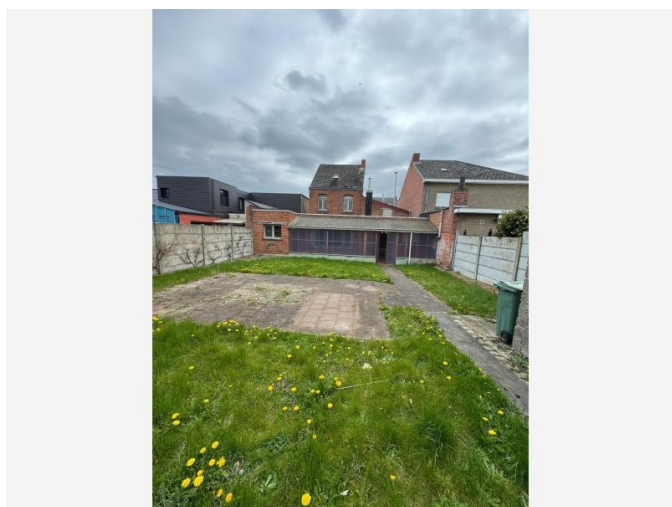
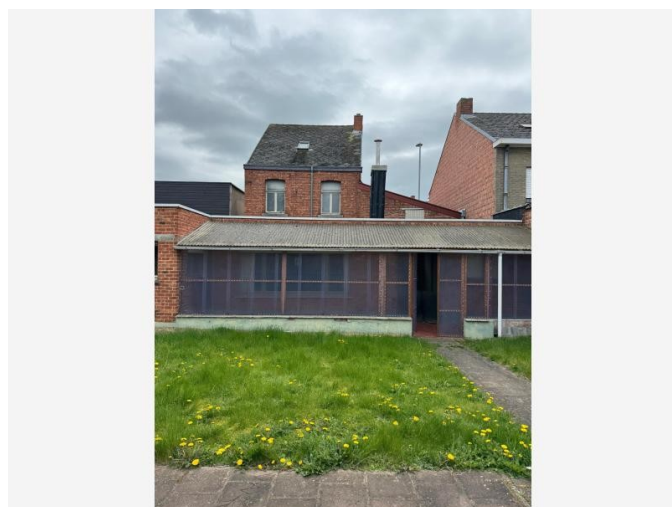
Beschrijving	Notitie	Terug te vinden op plannen
Fiche 16: Dakbedekking bestaande uit stalen/metalen platen	De dakbedekking is niet-asbestverdacht.	Plan 1.7: dakenplan
