# Asbestinventarisatetest

Oudegemse baan 108, 9200 Dendermonde

Attestnummer : 20241008-000410.000

Uitgegeven op : 08.10.2024

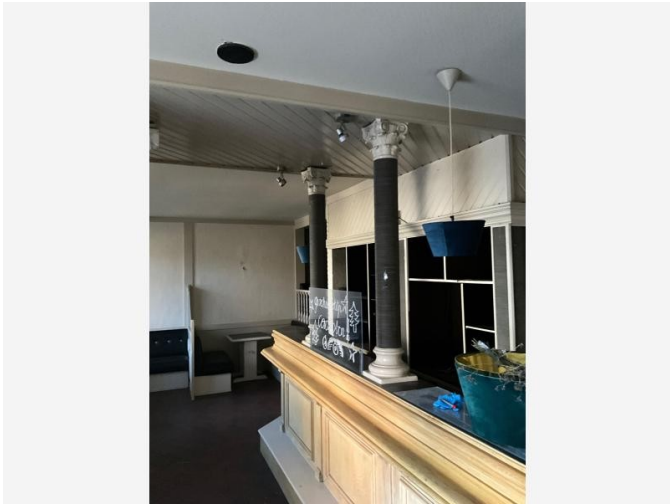
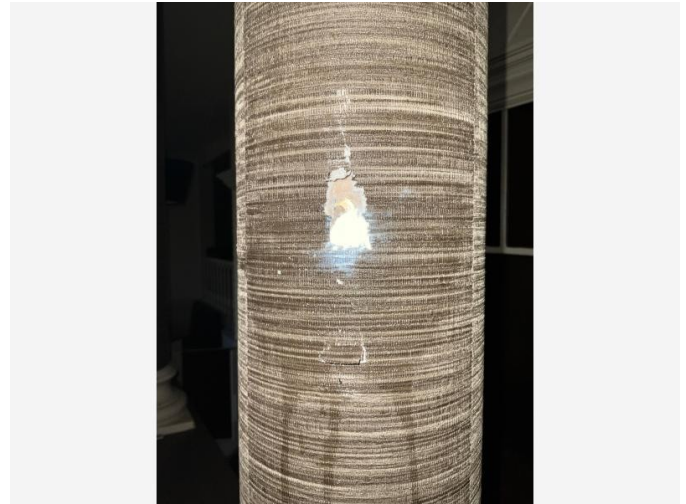
Overzichtsfoto

Detailfoto

| Eindbeoordeling materiaalrisico | Zeer laag materiaalrisico en/of zeer lage kans op vezelvrijgave |

| Gebondenheid | Categorie 1: hechtgebonden in oorsprong |
| Asbestsoort (vezeltype) | Alleen chrysotiel |
| Toestand van het materiaal | Onbeschadigd, niet verweerd |

| # | Type | Referentie | Resultaat |
|---|---|---|---|
| 1.1 | Mengmonster | 0.5 | Chrysotiel |

| Beschrijving | Sierpalen toog |

Het asbestmateriaal valt onder de mijlpaal van 2040.

Zorgvuldig beheren

- Zorg voor een veilig beheer. Vermijd het beschadigen van het asbestmateriaal. Controleer de toestand jaarlijks op wijzigingen.

- Eenvoudige handelingen: mag via doe-het-zelf of door werknemer(s) met opleidingsattest eenvoudige handelingen  
De palen hebben geen steunende functie, enkel als versiering.  
De palen kunnen vermoedelijk eenvoudig in 1 stuk weggehaald worden.

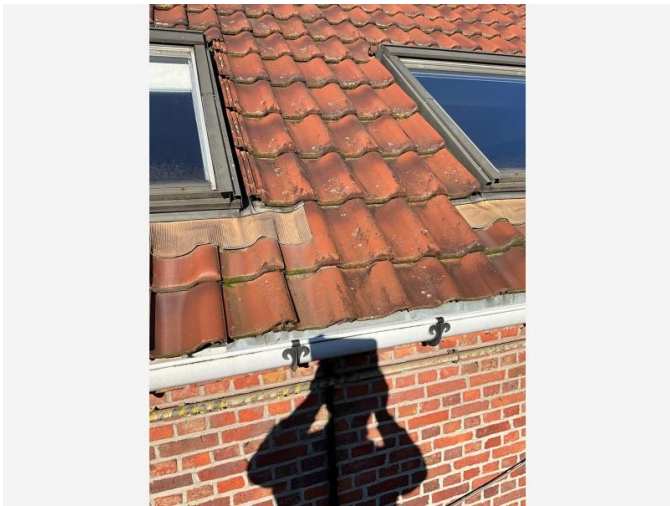
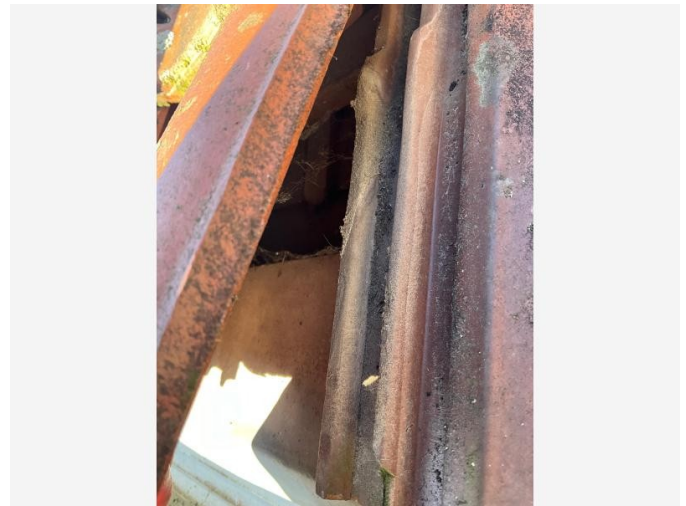
Overzichtsfoto

Detailfoto

| Eindbeoordeling materiaalrisico | Zeer laag materiaalrisico en/of zeer lage kans op vezelvrijgave |

| Gebondenheid | Categorie 1: hechtgebonden in oorsprong |
| Asbestsoort (vezeltype) | Alleen chrysotiel |
| Toestand van het materiaal | Onbeschadigd, niet verweerd |

| # | Type | Referentie | Resultaat |
|---|---|---|---|
| 2.1 | Puntmonster | D0.1 | Chrysotiel |

| Beschrijving | onderdak |

Het asbestmateriaal valt onder de mijlpaal van 2040.

Zorgvuldig beheren

- Zorg voor een veilig beheer en verwijder dit asbestmateriaal wanneer het bij werken eenvoudig bereikbaar wordt. Controleer de toestand jaarlijks op wijzigingen.

- Eenvoudige handelingen: mag via doe-het-zelf of door werknemer(s) met opleidingsattest eenvoudige handelingen  
U laat dit best uitvoeren door een vakman met attest.

Eerst moet men het dak weghalen, vervolgens het onderdak natmaken of fixeren en dan de platen stuk voor stuk weghalen.

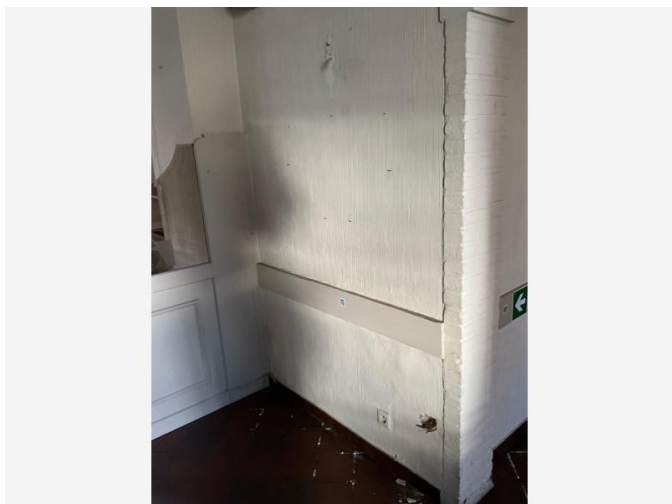
Er zijn valse wanden aanwezig uit hout/gipsplaat/pvc en dus niet asbestverdacht.

Het is echter mogelijk dat hierachter wel nog pleisterwerk of een andere asbestverdachte toepassing aanwezig is, dit kon niet getest worden in een niet-destructief onderzoek.

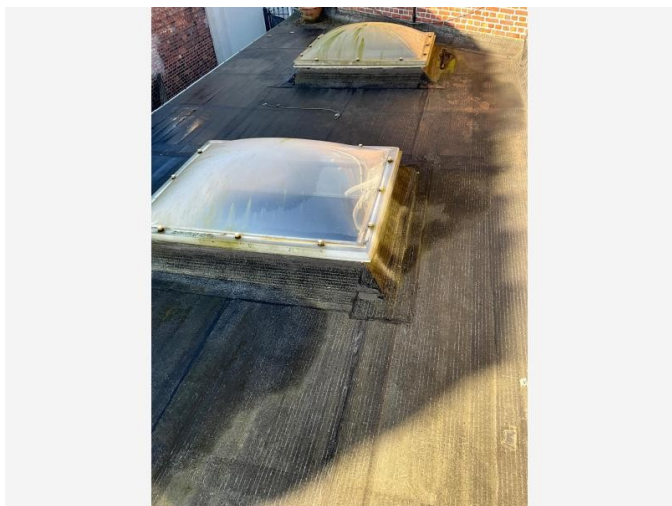
De dakbedekking van de platte daken is niet asbestverdacht.  
Oudere, onderliggende lagen kunnen wel nog asbest bevatten.  
Deze werden niet getest.

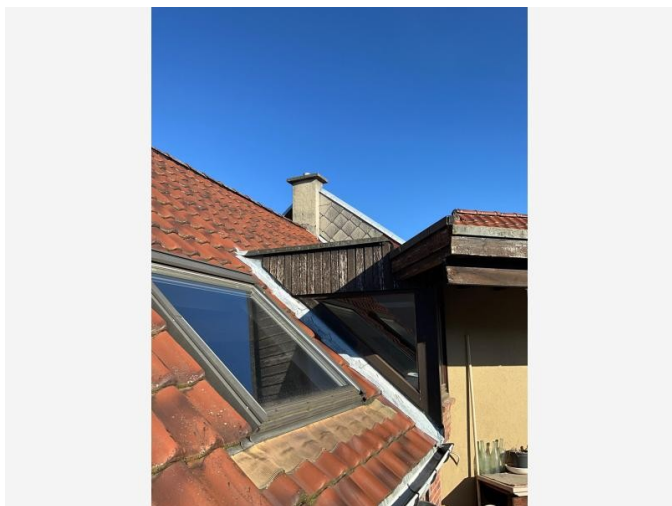
De leien op de zijgevel van de buren zijn asbestverdacht.

Deze behoren niet tot de eigendom

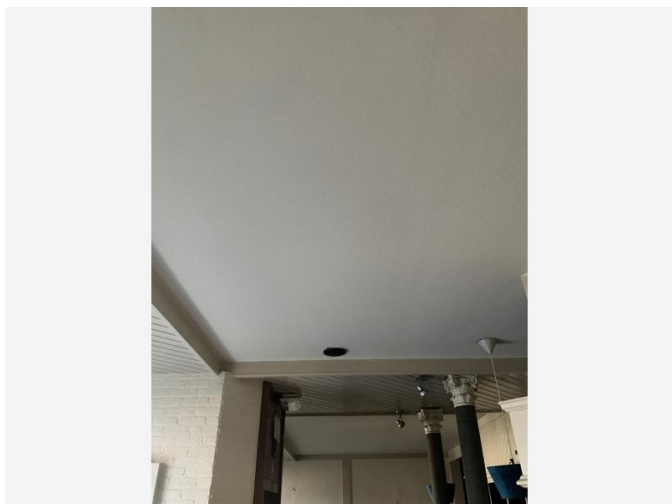
De plafonds zijn verlaagd met hout/gipsplaat/pvc en dus niet asbestverdacht.

Het is echter mogelijk dat hierachter wel nog pleisterwerk of een andere asbestverdachte toepassing aanwezig is, dit kon niet getest worden in een niet-destructief onderzoek.

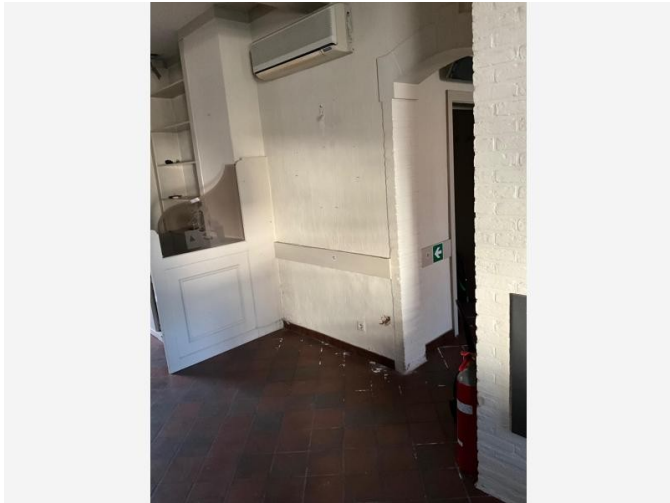
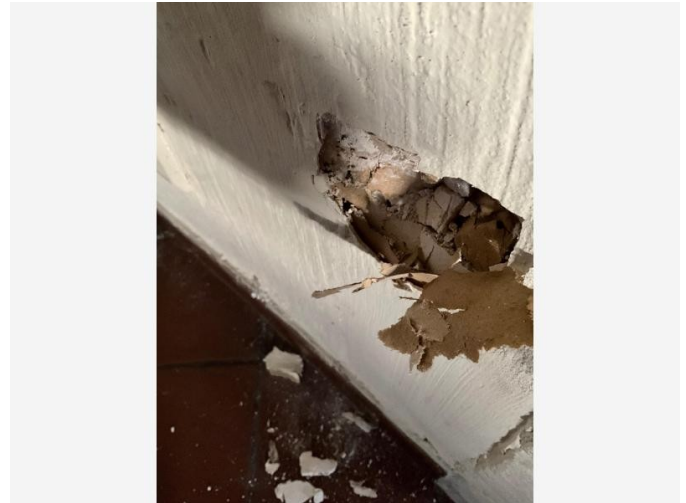
## Fiche 7: Pleisterwerk op valse wanden

Overzichtsfoto

Detailfoto

Geen asbest

| # | Type | Referentie | Resultaat |
|---|---|---|---|
| 7.1 | Mengmonster | 0.1 | Geen asbest |
