# CONTRÔLE D'ÉTANCHÉITÉ ET DE CONFORMITÉ D'UN RÉSERVOIR À MAZOUT

RÉF. 134/2025/111981/C01:1

DATE DU CONTRÔLE 26/08/2025 AGENT VISITEUR Steve Debout  
 ADRESSE DU CONTRÔLE Rue de Lesterny 5 - 6927 Bure AGRÉMENT RÉGION WALLONNE AGRW. DEP-048/A/10 05/02/2029

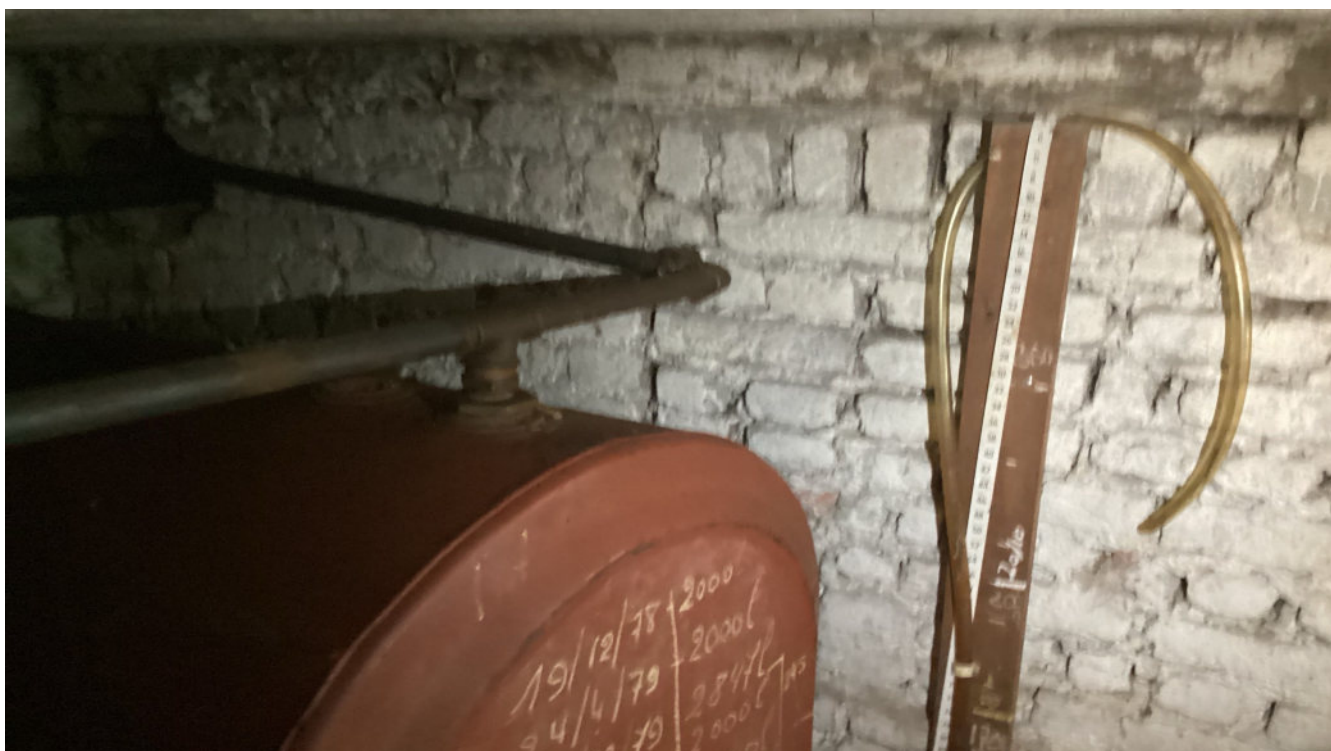
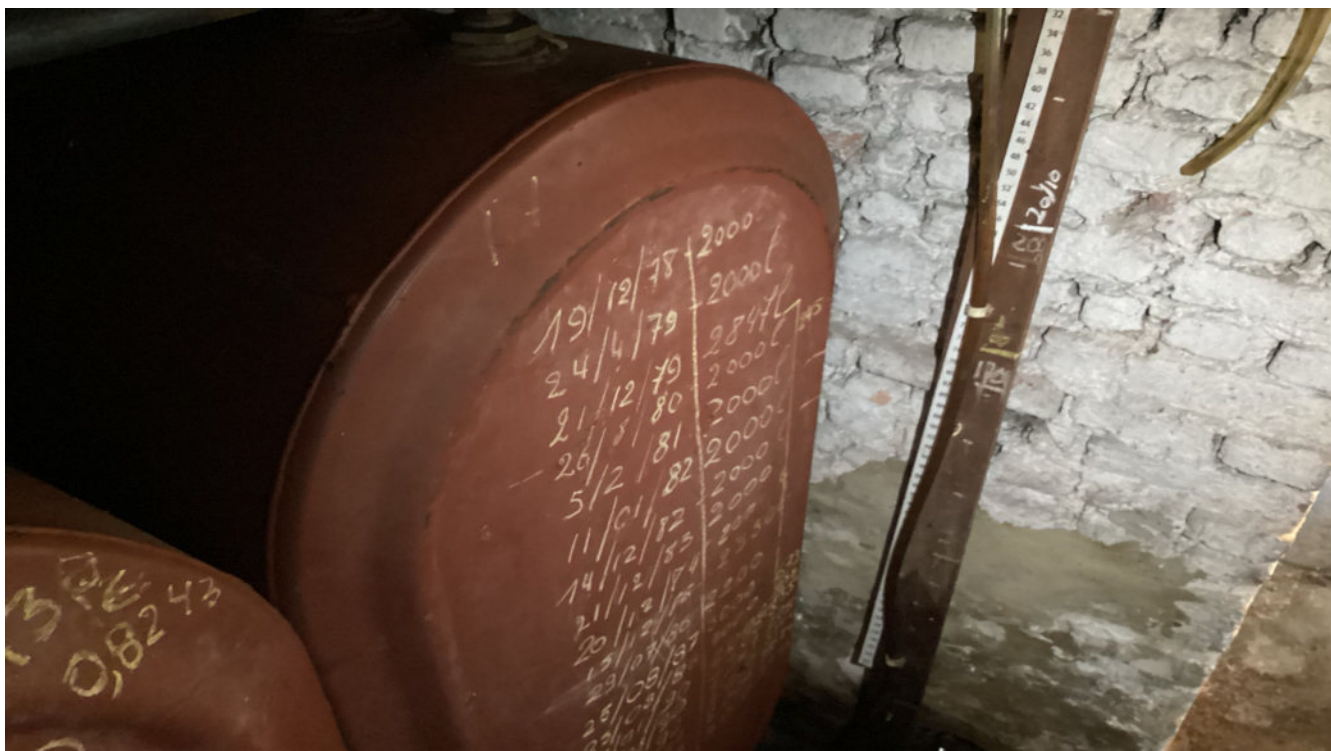
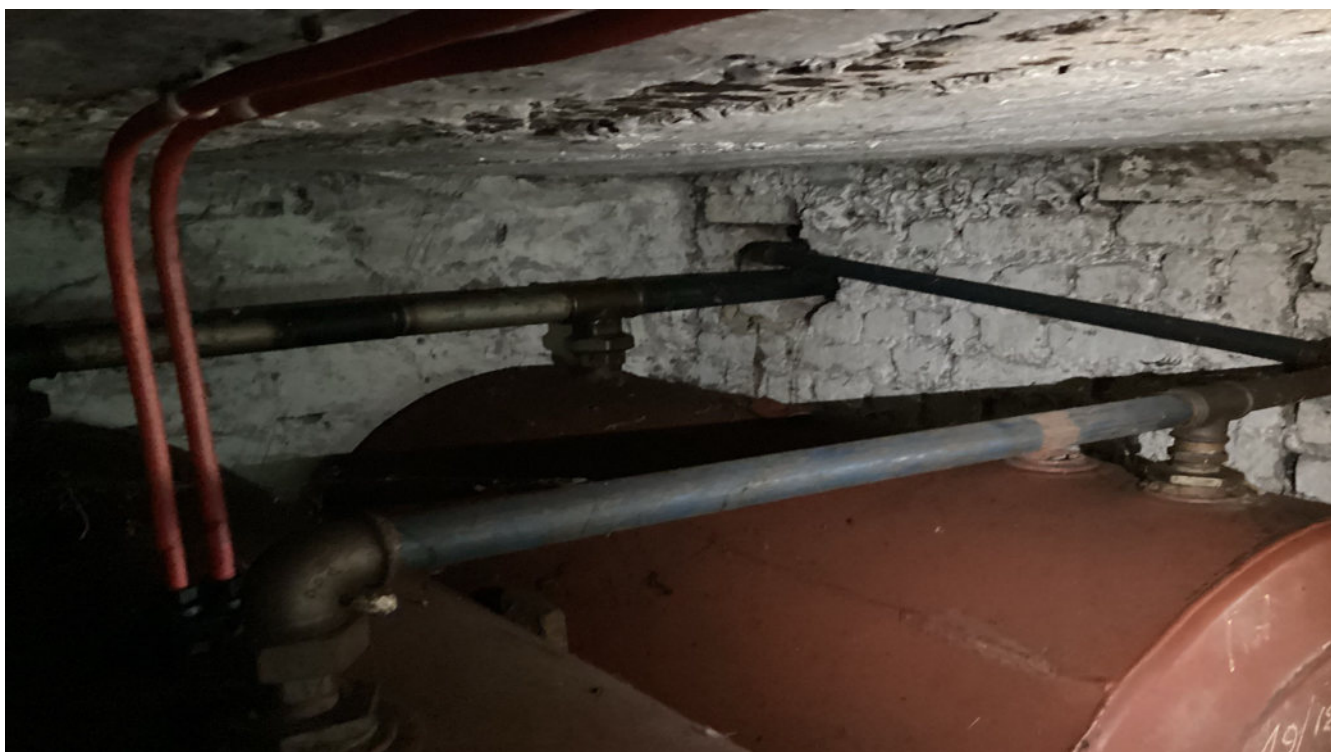
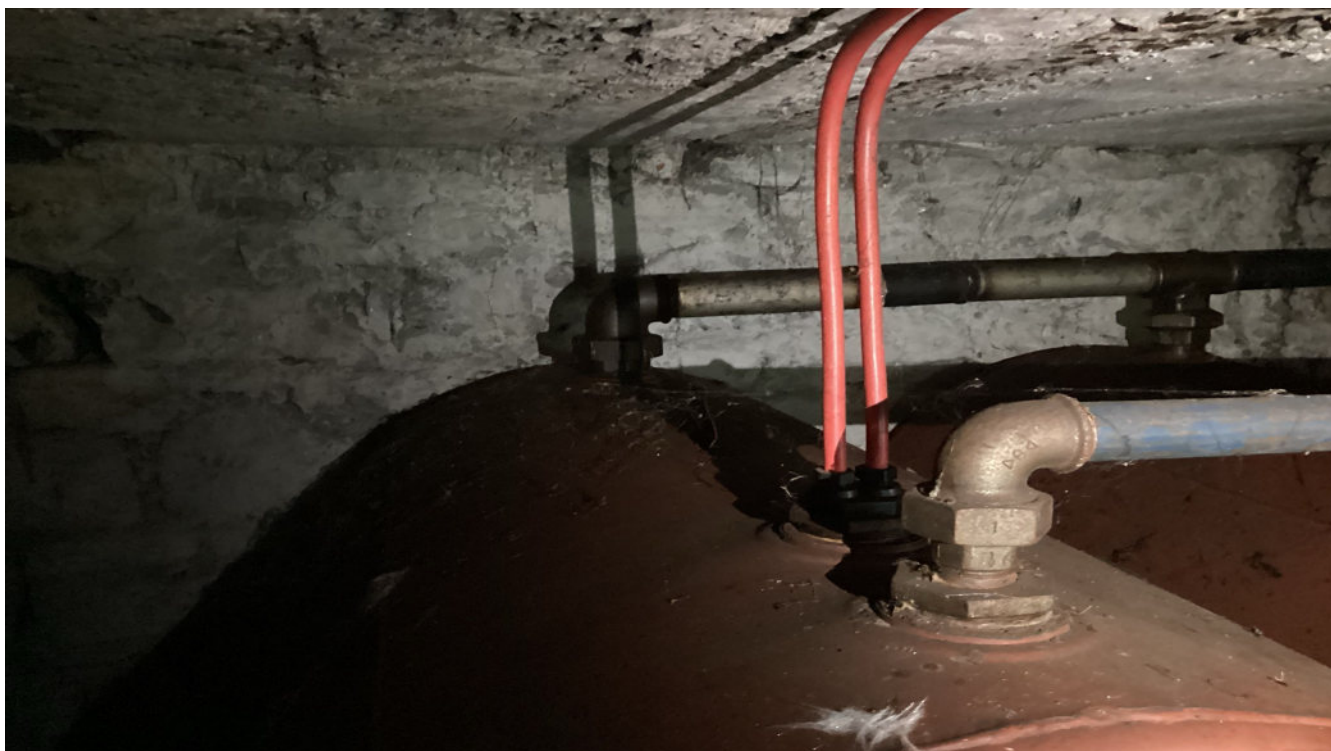
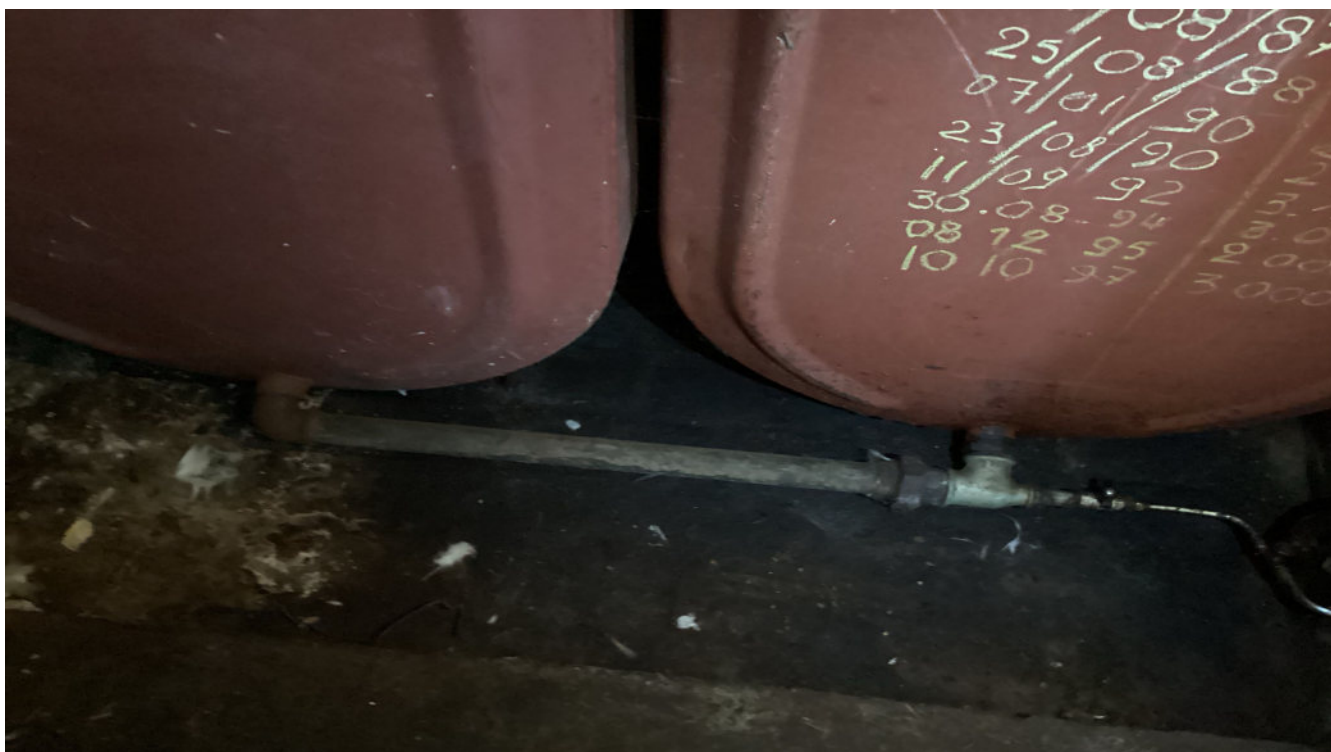
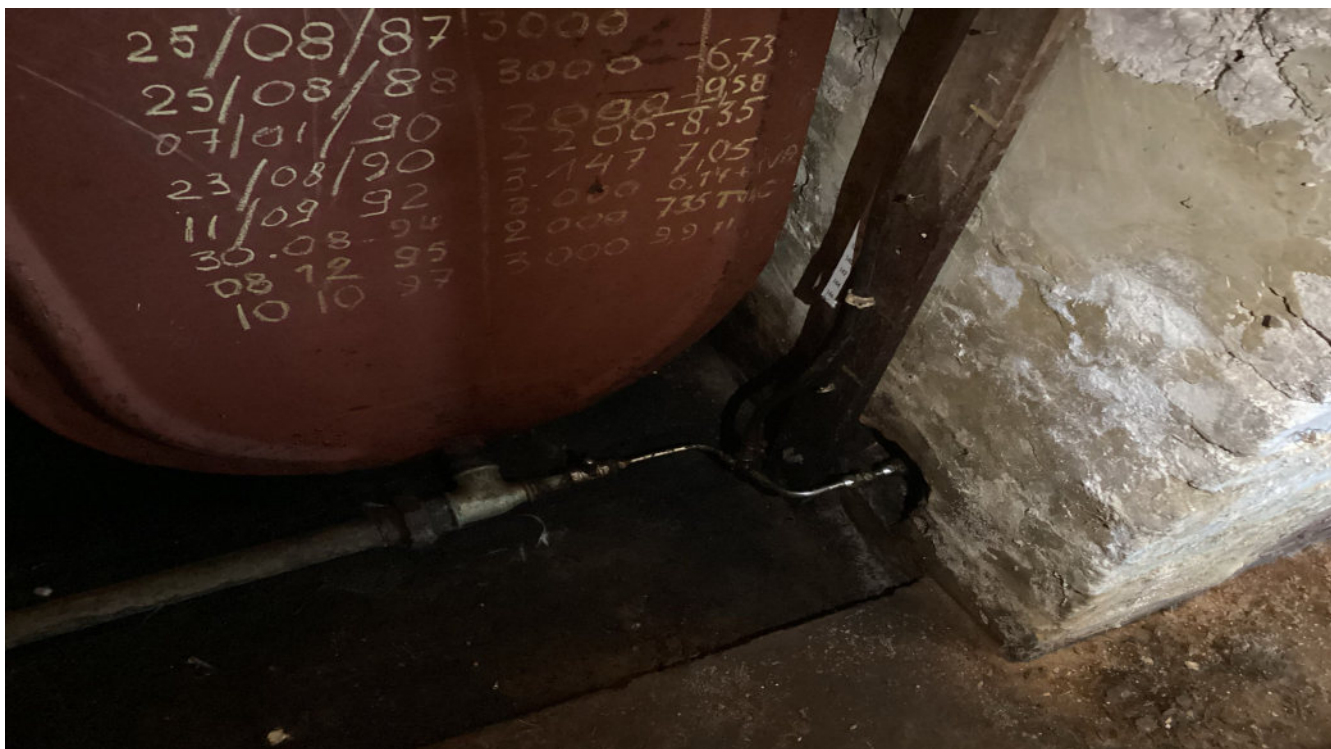
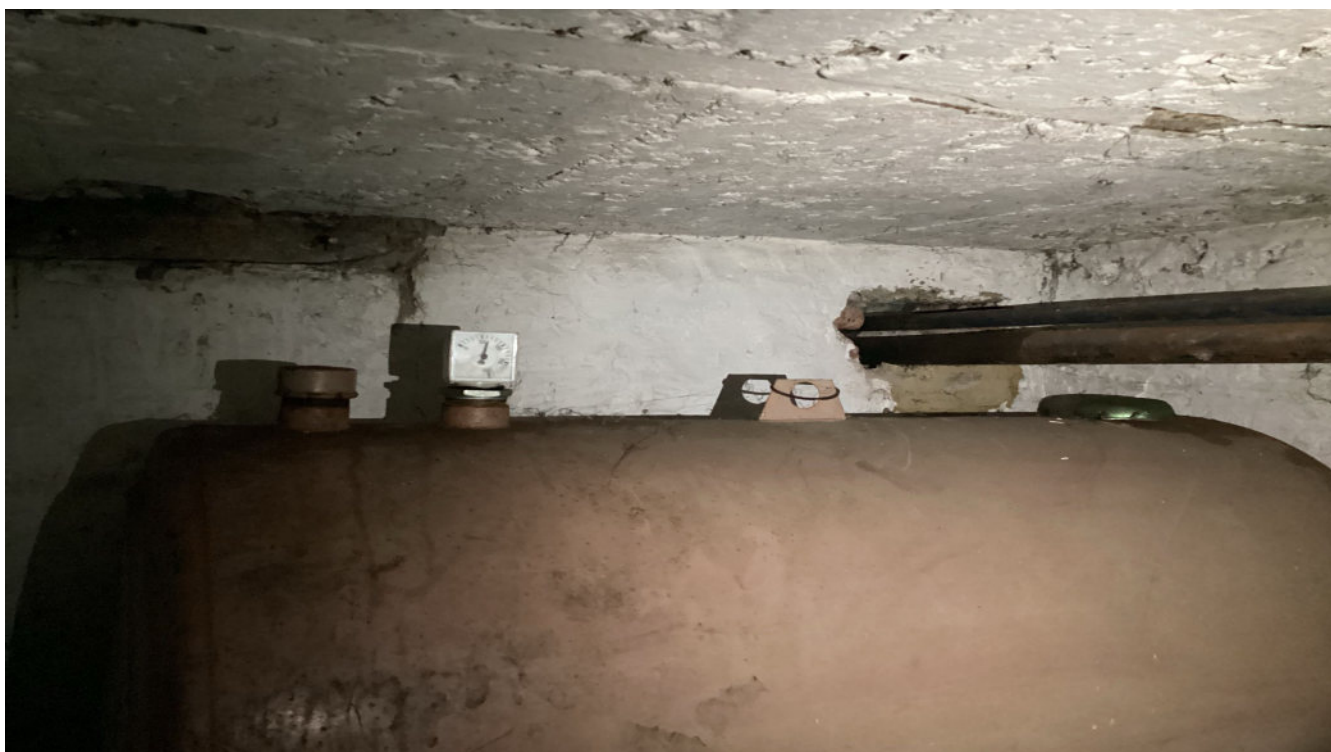
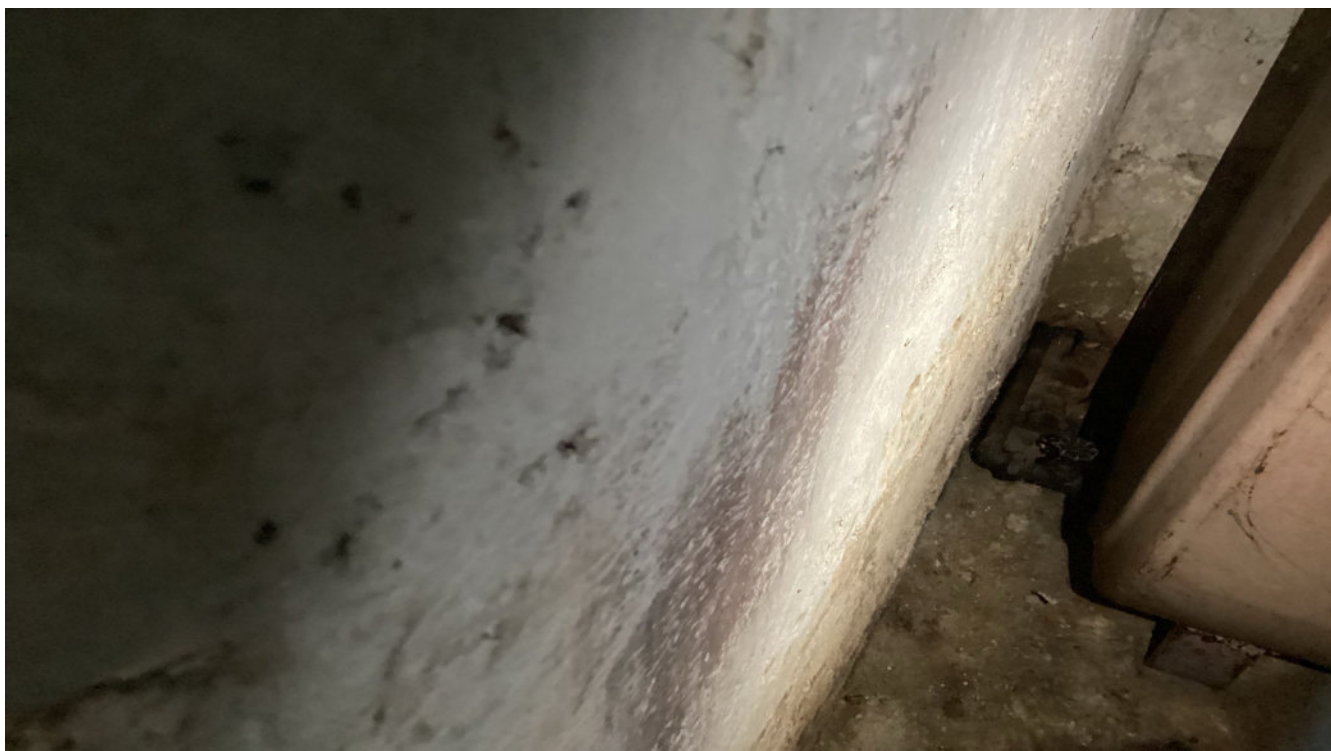
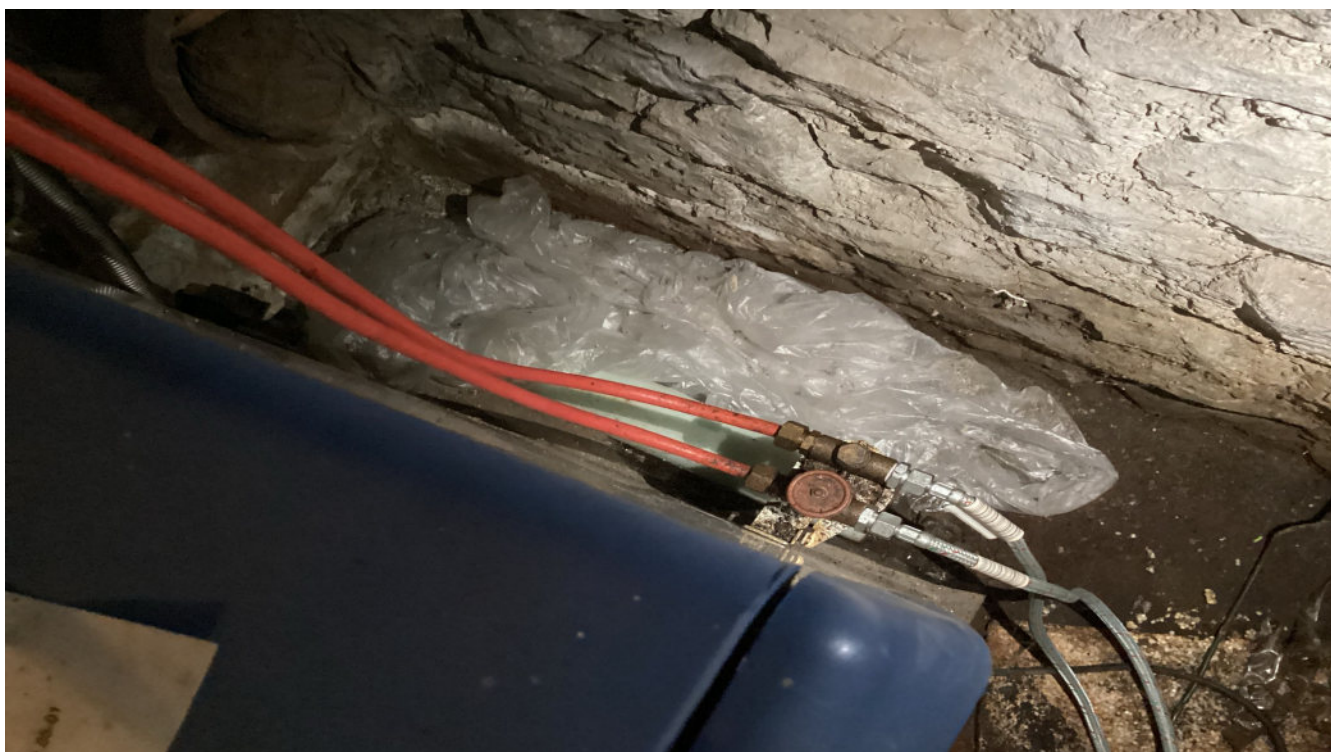
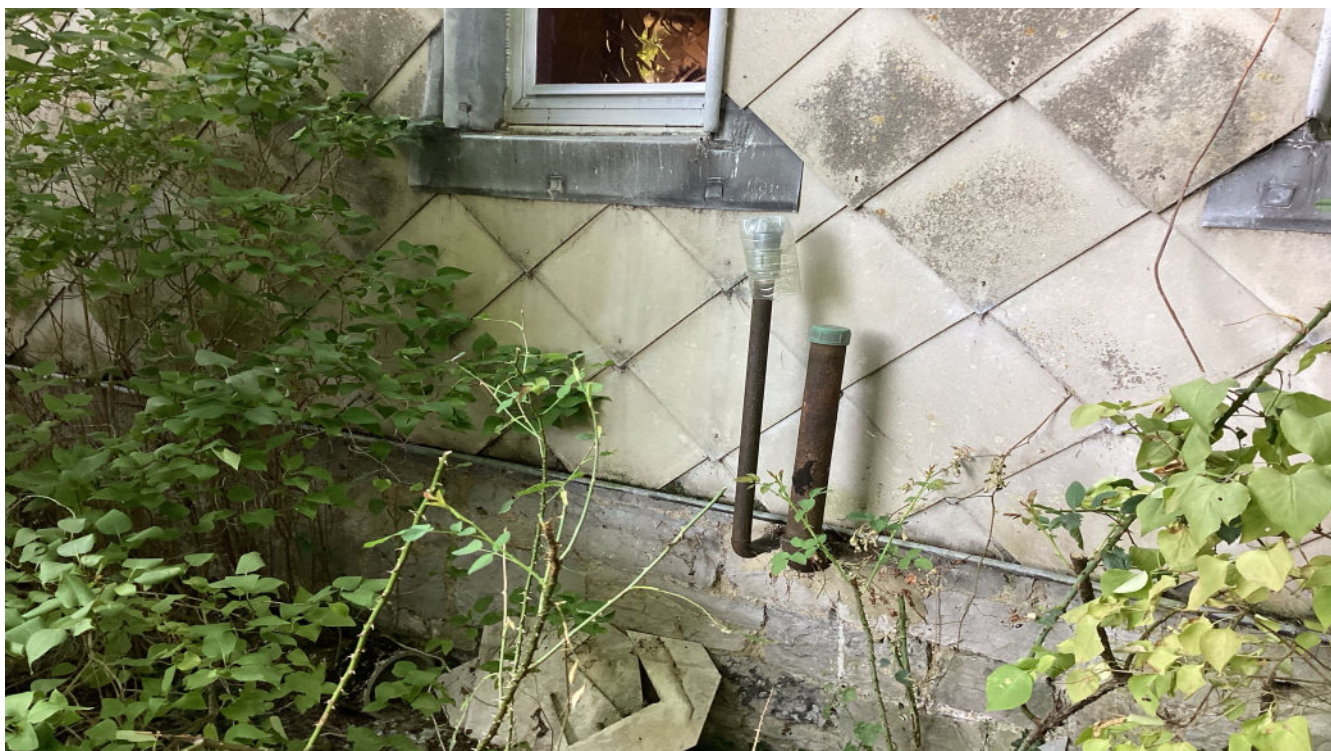
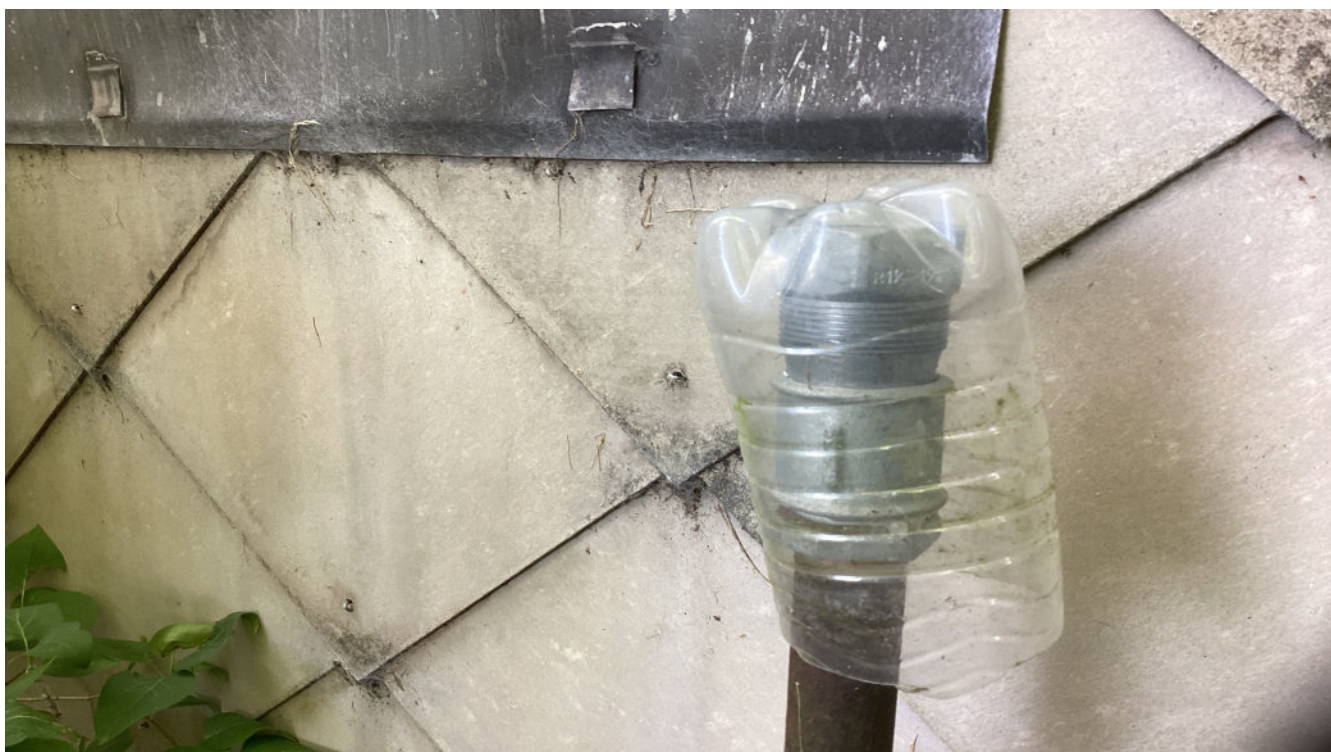
Chambre de visite et accessoires

L'autorisation d'exploitation n'est pas présente  
 Le montage réalisé de la jauge sur le côté du réservoir est interdit. A démonter  
 Connexions par le bas interdites -> à supprimer et bouchonner de façon étanche  
 Le diamètre de l'évent est insuffisant -> il doit faire minimum 5/4"  
 Placer une sonde anti débordement électronique sur chaque réservoir.  
 Sifflet interdit sur cuve en batterie et mal réglé -> à retirer  
 Placer un bonnet d'évent sur l'évent

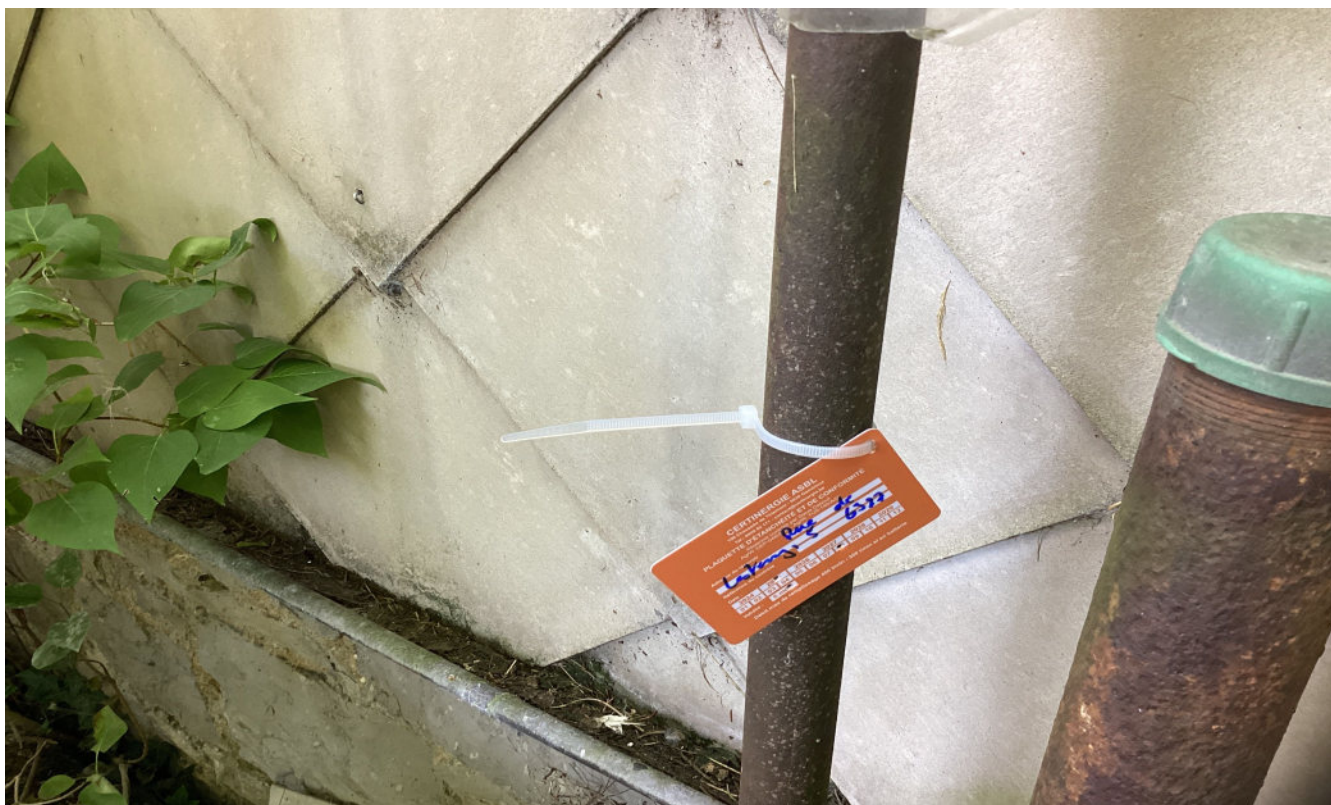
Plaquette apposée sur le réservoir

Une plaquette orange a été fixée et scellée sur la conduite de remplissage du réservoir le jour même du contrôle.
